Závěrečná zpráva o výsledcích šetření mimořádné události

Střetnutí vlaku Ex 1007 s uvázlým nákladním automobilem na železničním přejezdu P6519, mezi železničními stanicemi Rudoltice v Čechách a Krasíkov

Accident and incident investigation report

Collision of a long distance passenger train No. 1007 with an obstacle – a lorry at the level crossing No. P6519 equipped with barriers between Rudoltice v Čechách and Krasíkov stations

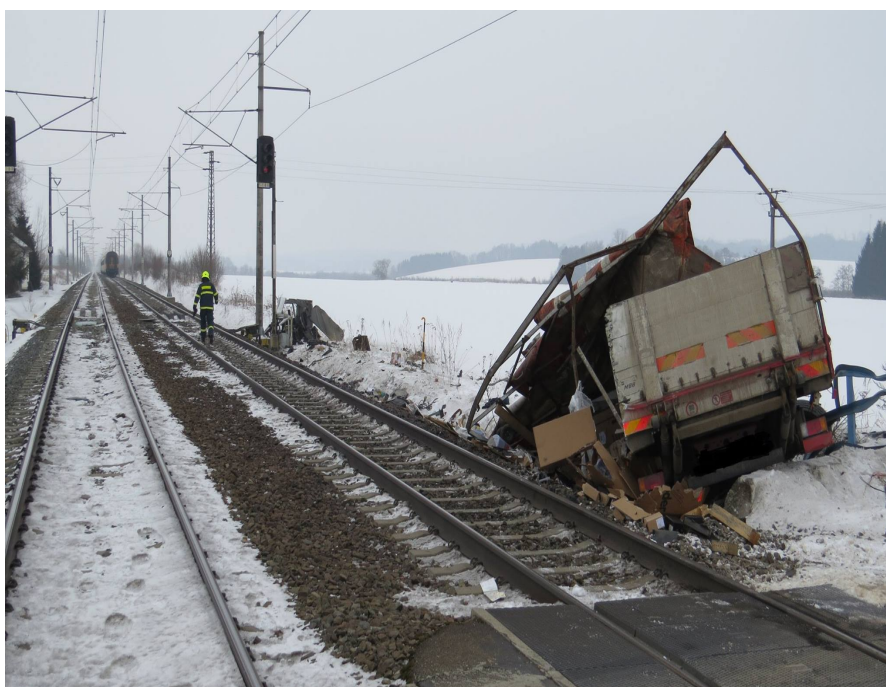
Obr. č. 1: Pohled na místo MU

- rám s motorem a valníkem NA IVECO byly odhozeny do pravého příkopu vedle 1. traťové koleje;
- je patrný navátý a uježděný sníh na pozemní komunikaci i v prostoru přejezdu mezi závorami;

- prostor ŽP byl v době vzniku MU monitorován funkčním kamerovým systémem;
- k vykolejení DV nedošlo;
- ve vzdálenosti 1,5 metru před pravým výstražníkem na pozemní komunikaci byla zřetelná stopa po prokluzu zadních kol NA;

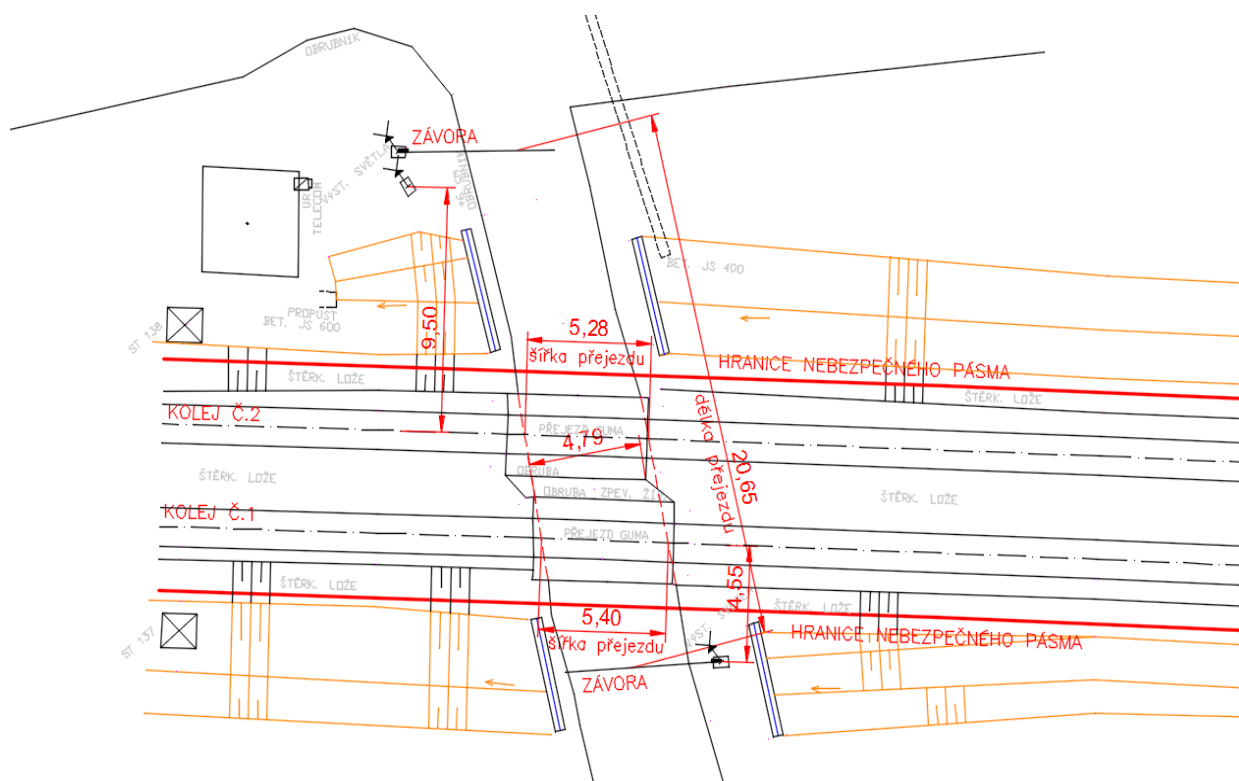
Obr. č. 3: Šířkové uspořádání přejezdu

- Délka přejezdu: 20,65 m;
- Šířka přejezdu: 5,40 m;
- Úhel křížení: 75° dle karty přejezdu, 72° a 73° dle geodetického zaměření;
- Poloha výstražníků od osy koleje: 4,55 m (kolej č. 1), 9,50 m (kolej č. 2).

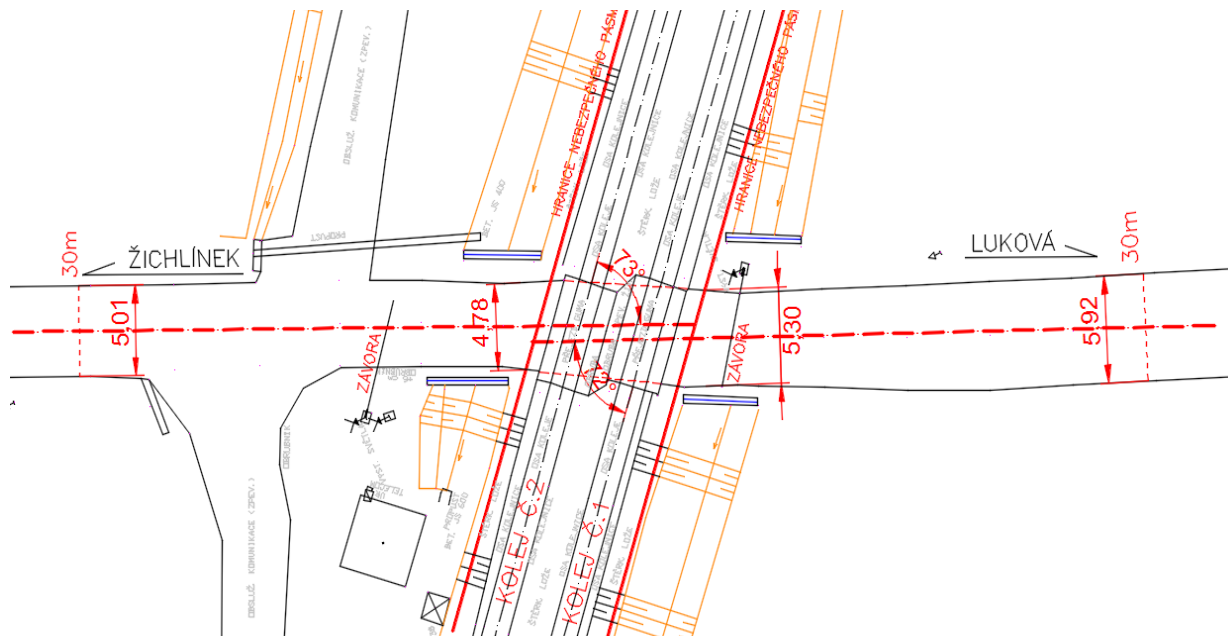
Obr. č. 4: Volná šířka komunikace na hranici nebezpečného pásma a ve vzdálenosti 30 m od osy krajní koleje
Zdroj: VUT

- na hranici nebezpečného pásma u koleje č. 1: **5,30 m**;
- ve vzdálenosti 30 m od osy koleje č.1: **5,92 m**;
- minimální šířka ve vzdálenosti do 30 m od osy koleje č. 1: **5,12 m**;
- maximální šířka ve vzdálenosti do 30 m od osy koleje č. 1: **5,97 m**;
- směrem k přejezdu se šířka komunikace zmenšuje.

- na hranici nebezpečného pásma u koleje č. 2: **4,78 m**;
- ve vzdálenosti 30 m od osy koleje č. 2: **5,01 m**;
- minimální šířka ve vzdálenosti do 30 m od osy koleje č. 2: **4,60 m**;
- maximální šířka ve vzdálenosti do 30 m od osy koleje č. 2: **5,01 m**;
- směrem k přejezdu se šířka komunikace zmenšuje.

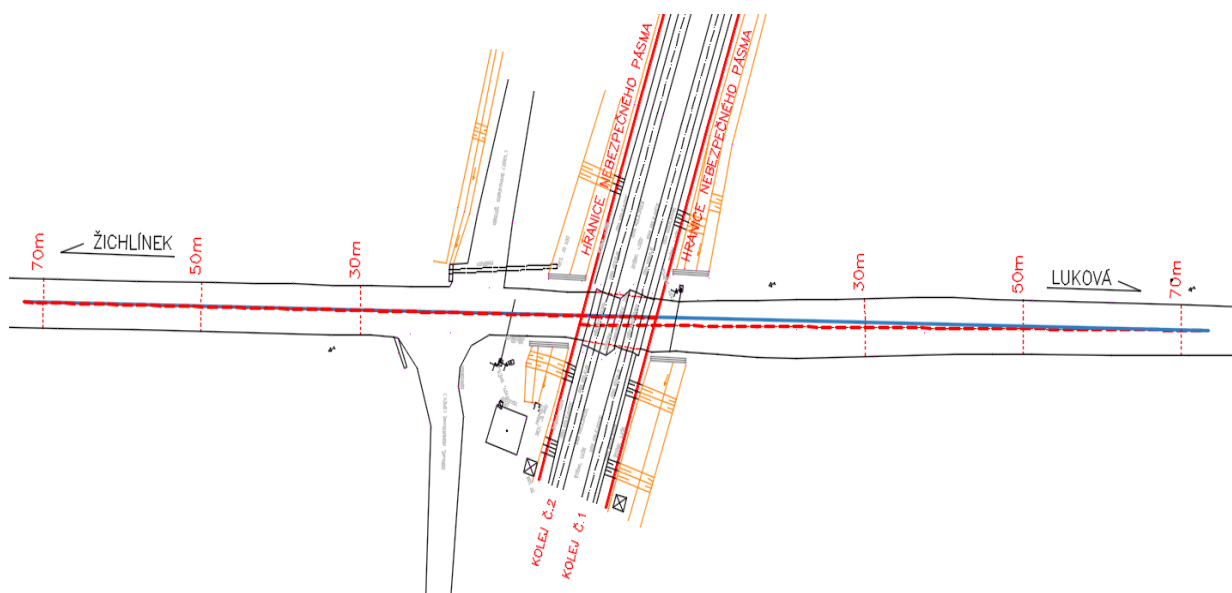
Obr. č. 7: Směrové vedení osy komunikace před a za přejezdem v porovnání s optimálním směrovým řešením

Osa pozemní komunikace za přejezdem ve směru na obec Luková je vůči ose před přejezdem posunutá. Jak je patrné z Obr. č. 7, osy na sebe nenavazují (pozn. červená čára = osa komunikace dle zaměření, modrá čára = optimální vedení osy komunikace přes přejezd).

V místě přejezdu dochází k půdorysné změně vedení osy, k příčnému posunutí osy komunikace o cca 0,8 m. Na Obr. č. 8 je znázorněno řešení směrového posunutí osy komunikace před a za přejezdem pomocí dvou protisměrných oblouků bez přechodnic s poloměrem 200 m. V projektu změna osy komunikace není navržena, proto se jedná jen o hypotetické řešení.

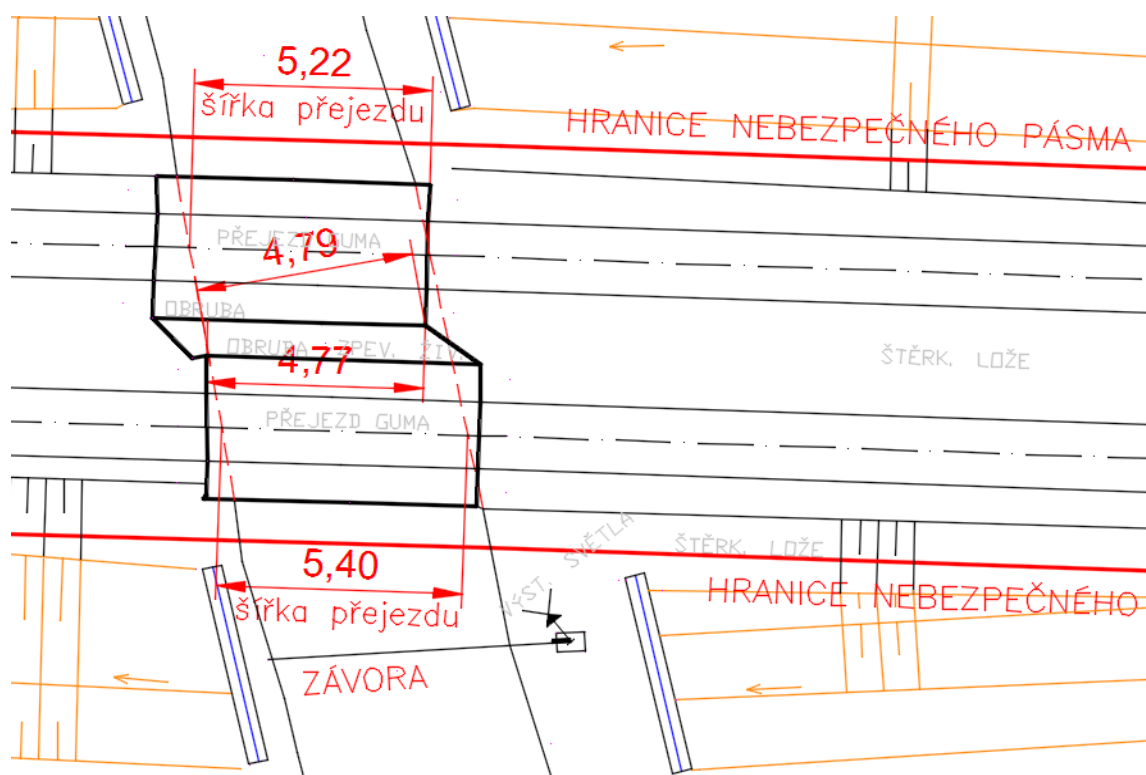
Obr. č. 9: Geodetické zaměření konstrukce přejezdu

- Šířka přejezdu v ose koleje č. 1: **5,40 m**;
- Šířka přejezdu v ose koleje č. 2: **5,22 m**;
- Nejmenší šířka přejezdu (ve směru osy koleje) s ohledem na konstrukci přejezdu: **4,77 m**;
- Nejmenší šířka ve směru komunikace: **4,79 m**.

Pozn.: šířka přejezdu byla stanovena z polohy přejezdové konstrukce a navazujícího šířkového uspořádání pozemní komunikace, viz Obr. č. 9.

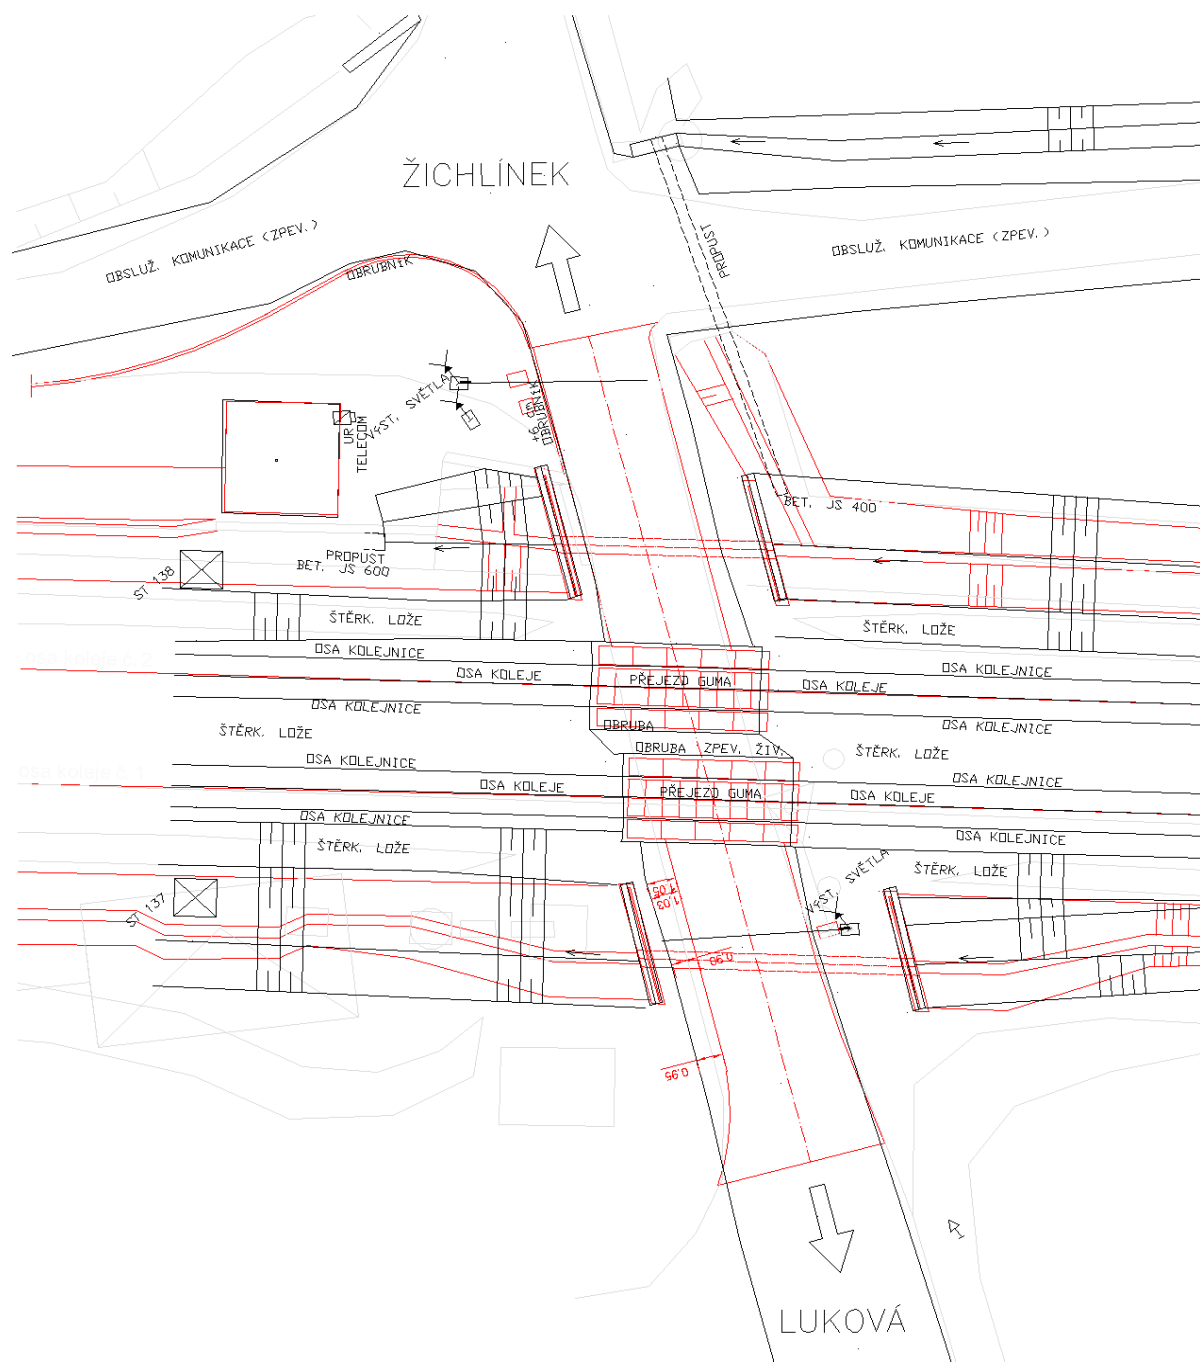
Obr. č. 10: Porovnání projektovaného (červená barva) a zaměřeného (černá barva) stavu sklonových poměrů na pozemní komunikaci; podélný profil je 10x převýšený

- projektovaná šířka vozovky je užší o cca 0,9 m až 1,1 m oproti současnému stavu ve směru na obec Luková (viz Obr. č. 10 a Obr. č. 11);
- v místě přejezdu se mění podélný sklon nivelety pozemní komunikace, v místě přejezdu je vrcholový lom sklonu; ve směru na obec Luková je niveleta pozemní komunikace ve vzdálenosti 5 m až 10 m od osy koleje č. 1 o cca 0,1 m níže oproti projektovanému stavu, ve směru na obec Žichlínek je niveleta komunikace ve vzdálenosti 14 m od osy koleje č. 2 o cca 0,13 m výše oproti projektovanému stavu;

- výškový rozdíl mezi výškou nivelety v oblasti přejezdu a výškou nivelety v přilehlém úseku ztěžuje řidiči rozhled na konstrukci přejezdu a směrové poměry za přejezdem.

Obr. č. 11: Porovnání projektovaného stavu (červená) a zaměřeného stavu (černá)

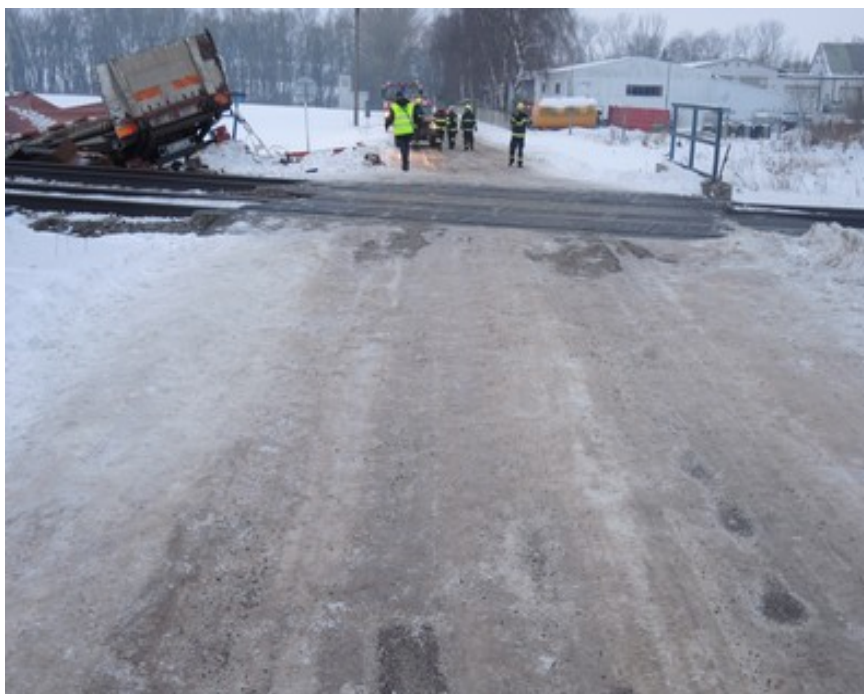
Obr. č. 17: Pohled na stav přejezdové vozovky po MU

Provozovatel dráhy má povinnost udržovat přejezdovou vozovku v takovém technickém stavu, aby umožňovala klidnou a bezpečnou jízdu všech silničních i železničních vozidel, tedy i v zimě, a je nutné provádět údržbu v celém prostoru přejezdu, který je definován v § 37 zákona č. 13/1997 Sb. a v předpise S4/3 (na přejezdu se závorami v úseku mezi závorami, a to v celé šíři tělesa pozemní komunikace). Z fotodokumentace místa MU je patrné odstranění sněhu pouze z pryžové konstrukce přejezdu, nikoliv však z pozemní komunikace, která se nachází mezi závorovými břevny. Tam se nacházela uježděná zledovatělá vrstva sněhu stejně jako v prostoru před závorami. Provozovatel dráhy nemá nikde stanoveno, jak údržbu tohoto prostoru provádět, zda mechanicky či posypem. Přestože je tato zjištěná skutečnost mimo příčinnou souvislost se vznikem MU, je žádoucí, aby v této problematice ve spolupráci s krajskými SÚS přijal vlastní opatření, která povedou ke zlepšení stávajícího stavu, a informoval o nich příslušné správce přejezdů.

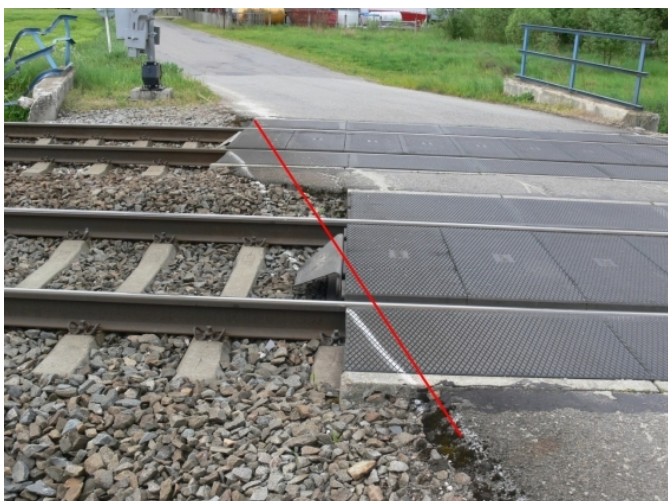
Obr. č. 20: Detail přejezdu s vyznačením spojnice protilehlých hran
Zdroj: DI

Na základě skutečností zjištěných při šetření MU, které jsou výše popsány, i odborného posouzení železničního přejezdu P6519, DI konstatuje, že přejezd P6519 svým stavebním provedením nesplňoval a nesplňuje požadovanou šířku přejezdu, resp. volnou šířku pozemní komunikace dle ČSN 73 6380 Železniční přejezdy a přechody, přesto byl takto v rámci příslušného stavebního řízení ze strany orgánu státní správy (Drážního úřadu) schválen. Projektovaná šířka železničního přejezdu 4 m nesplňuje i požadavek minimální volné šířky pozemní komunikace dle zákona č. 13/1997 Sb. Stavebně technický stav přejezdu a jeho blízkého okolí je tedy faktorem, který přispěl ke vzniku předmětné MU. Zároveň je nezbytné doplnit, že i samotná norma ČSN 73 6380 Železniční přejezdy a přechody, jak vyplývá z bodu 3.4.2, není zcela přesná, resp. správná – dále viz část 6 této ZZ – Bezpečnostní doporučení.

- na tomto přejezdu vyznačit hranice jízdních pruhů formou vodorovného značení;
- před a za přejezdem umístit na pozemní komunikaci vodorovné dopravní značky V4 „Vodící čára“;
- před přejezdem umístit dopravní značku A 6a Zúžená vozovka.

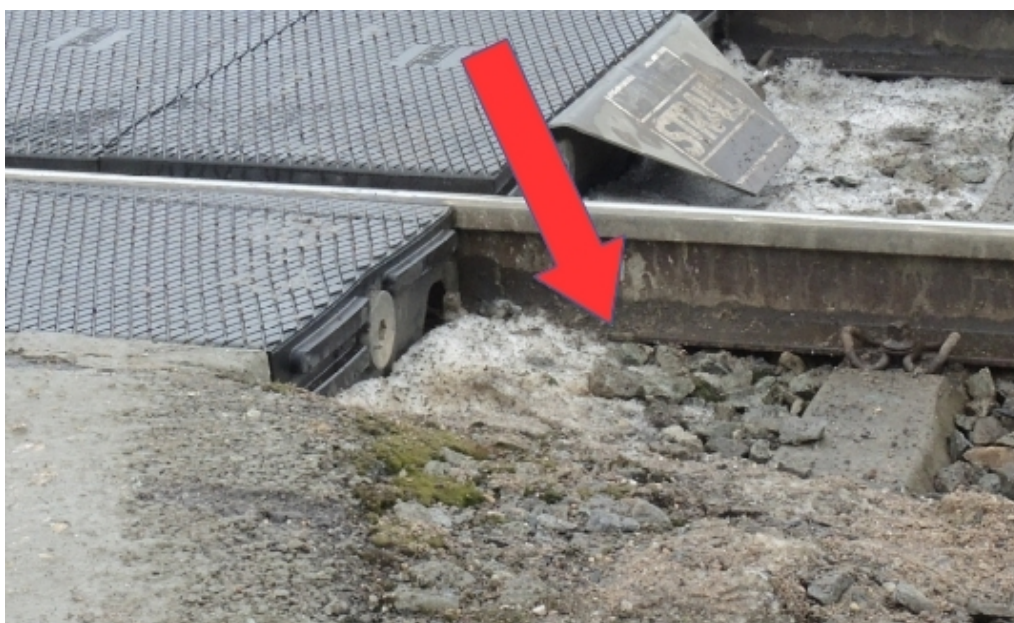
Obr. č. 22: Pohled na místo uvážnutí pravého předního kola NA IVECO Zdroj: DI

NA IVECO přijížděl od obce Luková k ŽP P6519, kde zastavil před závorami, které byly sklopeny dolů a světelná signalizace přejezdu byla v činnosti. Po projetí vlaku Nex 43205 se závory zvedly nahoru a světelná signalizace se vypnula. Řidič NA IVECO se začal pomalu rozjíždět do mírného stoupání a začal vjíždět na ŽP. Tam se míjel s protijedoucím NA, který jel od obce Žichlínek. Při vyhýbání se protijedoucímu NA vjel pravým předním kolem mimo přejezdovou vozovku a zůstal uvízlý mezi krajním pryžovým dílem a kolejnicí v prostoru průjezdného průřezu 1. traťové koleje. Zadní náprava zůstala na pozemní komunikaci v prostoru před závorou – pravé kolo na krajnici ve vrstvě navátého a odhrnutého sněhu, levé zadní kolo na pozemní komunikaci. Při pokusu

o vyproštění a uvolnění uvázlého NA IVECO docházelo k prokluzu zadní hnané nápravy na vrstvě zledovatělého sněhu. Řidič a spolujezdec se snažili odtlačit NA IVECO mimo přejezd, ale to se ani po opakovaných pokusech nepovedlo, přičemž se spustila světelná a zvuková výstraha, řidič a spolujezdec opustili prostor přejezdu a snažili se máváním zastavit vlak. To se nepodařilo a došlo ke střetnutí uvázlého NA IVECO s vlakem Ex 1007. Čelo HDV narazilo do přední části levého boku kabiny, NA IVECO byl nárazem odhozen do pravého příkopu a části rozmetány po okolí. Vlak zastavil 399 m za ŽP v km 19,208. Při MU nedošlo k vykolejení DV, lehké zranění utrpěl jeden cestující.
