The Rail Safety Inspection Office

### **Investigation Report of Railway Accident**

Collision of a regional passenger train No. 203 with a regional passenger train  
No. 204 between Včelnička and Chválkov operating control points

Tuesday, 30<sup>th</sup> August 2016

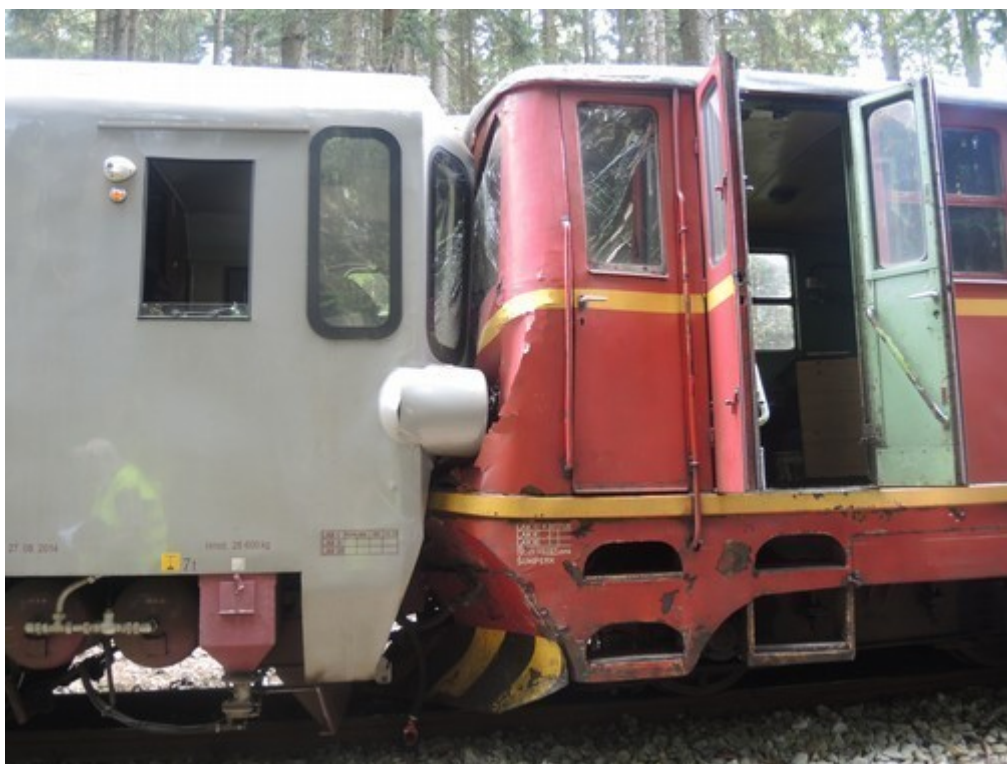
Obr. č. 1: Pohled na místo srážky vlaků

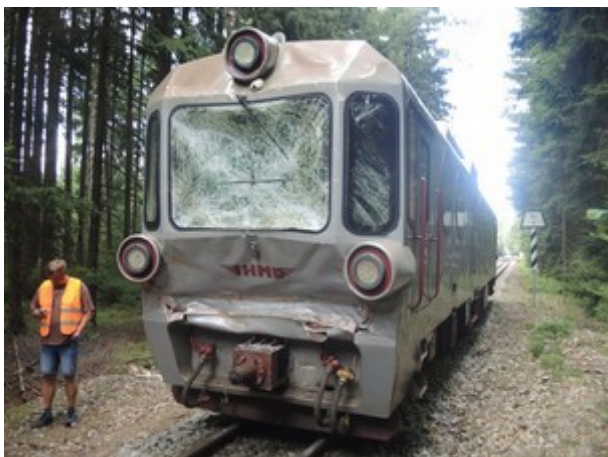
- čelní strana v celé šířce poškozená;
- čelní sklo rozbité;
- bočnice pravá a levá – poškozené oplechování;
- kabina strojvedoucího – stanoviště č. 2: poškozený ovládací pult, posunutý nárazem o 50 cm;
- oddíly pro cestující: opěradla 3 sedadel utržená, podlaha zvednutá;
- střecha – poškozené obalové plechy.

Při srážce došlo k deformaci čelních stěn obou HDV. Konstrukce obou HDV zúčastněných na MU zajistila i po deformaci čelních stěn dostatečný prostor na stanovištích strojvedoucích tak, aby byly zajištěny podmínky pro přežití osob řídicích tato DV.

Obr. č. 4: Poškození přední části HDV č. 90 54 3 805 901-6 Zdroj:DI

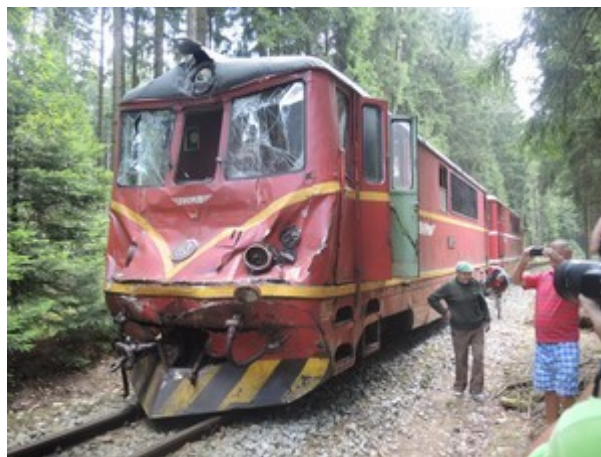
- čelní strana – čelník v celé šířce poškozený, spřáhlové a narážecí ústrojí poškozené, čelní skla rozbitá;
- bočnice pravá a levá – sklo dveří strojvedoucího rozbité, plechy poškozené;
- kabina strojvedoucího – stanoviště č. 1: ovládací pult strojvedoucího poškozený a posunutý o 50 cm, elektroinstalace komplexně poškozená, obložení kabiny poškozené;
- strojovna – uvolněný vytápěcí agregát.

Obr. č. 5: Poškození přední části HDV č. 90 54 3 705 911-6 Zdroj:DI

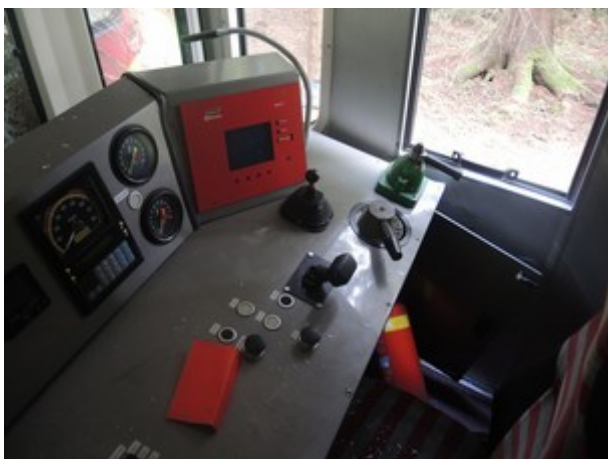
Ohledáním stanoviště strojvedoucího HDV č. 90 54 3 805 901-6 (vlak MOs 203), ze kterého bylo toto HDV v době vzniku MU ovládáno, bylo zjištěno: stanoviště strojvedoucího včetně ovládacího pultu bylo bez skleněných střepeň, všechny části čelního okna byly popraskané. Rukojeť brzdíče DAKO BSE průběžné nepřímocinné brzdy vlaku (motorového vozu) byla v poloze rychločinného brzdění, páka přídavné brzdy BP byla v poloze odbrzděno. Hodnoty tlaku vzduchu v hlavním vzduchojemu, v průběžném potrubí i brzdovém válci byly nulové. Přepínač směru jízdy byl v poloze „jízda vpřed“, rukojeť sdruženého kontroléru v poloze „0“. Indikační kontrolky motorového vozu byly zhaslé. Přepínač KBS v poloze P.

Obr. č. 6: Detail stanoviště strojvedoucího HDV č. 90 54 3 805 901-6 Zdroj:DI

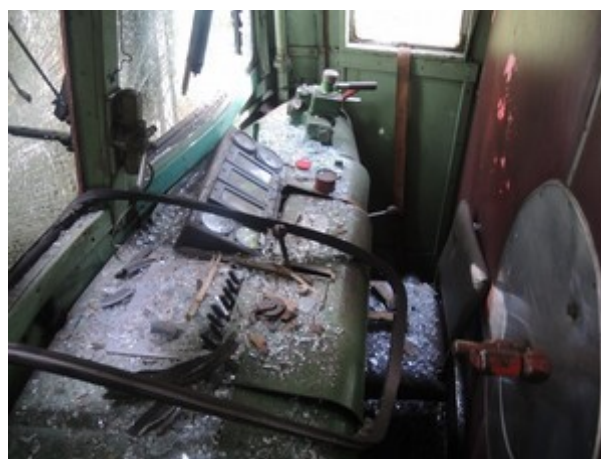
Ohledáním stanoviště strojvedoucího HDV č. 90 54 3 705 911-6 (vlak MOs 204), ze kterého bylo toto HDV v době vzniku MU ovládáno, bylo zjištěno: na stanovišti strojvedoucího (včetně ovládacího pultu) se nacházely skleněné střepeň, všechny části čelního okna byly rozbité. Rukojeť brzdíče DAKO BS2 průběžné nepřímocinné brzdy byla v poloze rychločinného brzdění, páka přídavné brzdy BP byla v poloze odbrzděno. Hodnoty tlaku vzduchu v hlavním vzduchojemu, v průběžném potrubí i brzdovém válci byly nulové. Přepínač směru jízdy byl v poloze jízda vpřed, páka řazení jednotlivých jízdnicích stupňů v poloze „0“. Indikační průsvitky kontrolních žárovek motorového vozu byly zhaslé.

Obr. č. 7: Detail stanoviště strojvedoucího HDV č. 90 54 3 705 911-6 Zdroj:DI

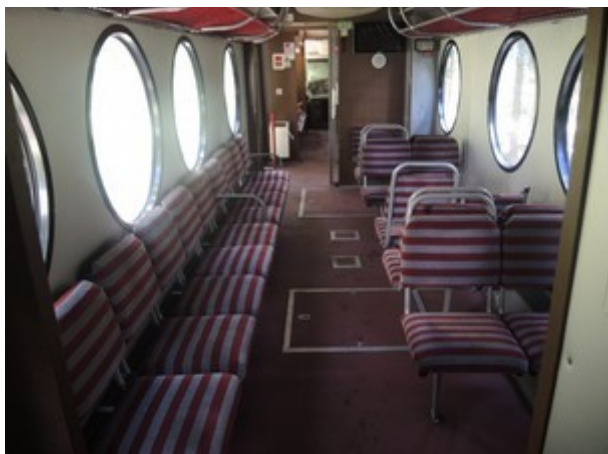
- v HDV č. 90 54 3 805 901-6 (vlak MOs 203) bylo opěradlo jednoho sedadla vytrženo z jeho rámu;
- v interiéru TDV řady Balm/ú č. 632 (vlak MOs 204) nebyla zjištěna žádná poškození.

Ohledáním prostorů pro cestující obou DV bylo zjištěno, že nic nenasvědčuje tomu, že by ke zranění cestujících došlo nevhodným uspořádáním interiéru, případně uvolněním nějakých součástí vybavení těchto DV.

Obr. č. 8: Interiér HDV č. 90 94 3 805 901-6 po srážce. V druhé řadě sedadel vpravo se nachází sedadlo, u něhož došlo při srážce k utržení opěradla Zdroj: DI

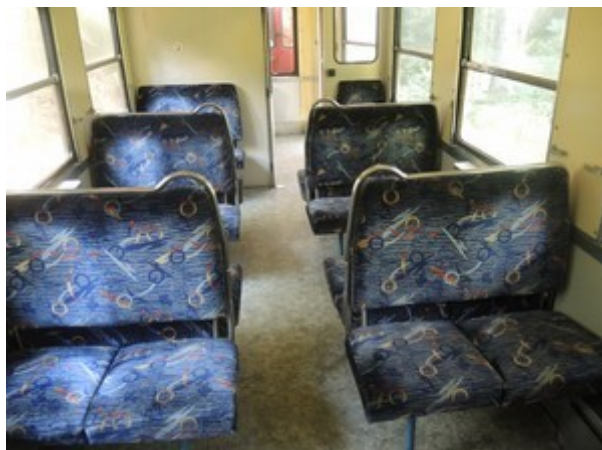
Obr. č. 9: Interiér TDV řady Balm/ú č. 632 po srážce Zdroj: DI

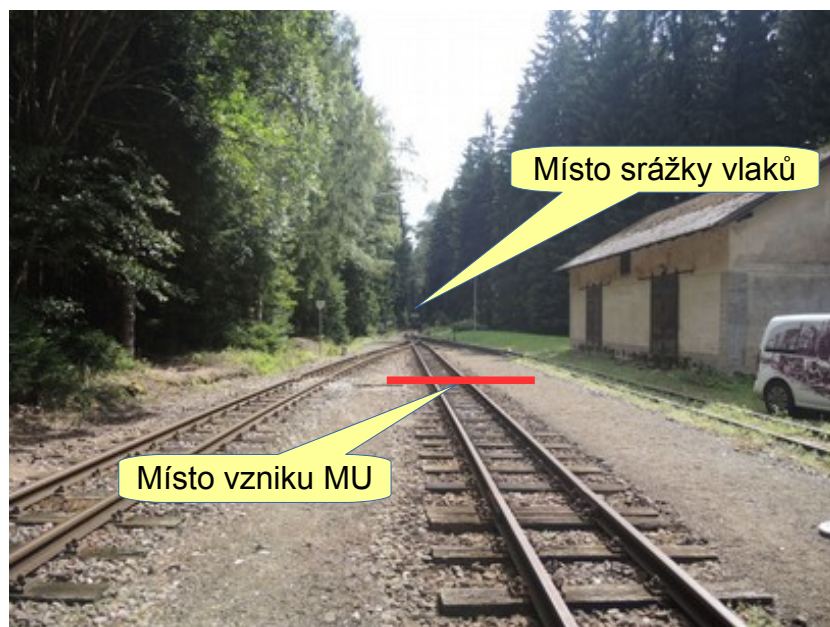
Obr. č. 10: Místo vzniku MU a místo srážky vlaků

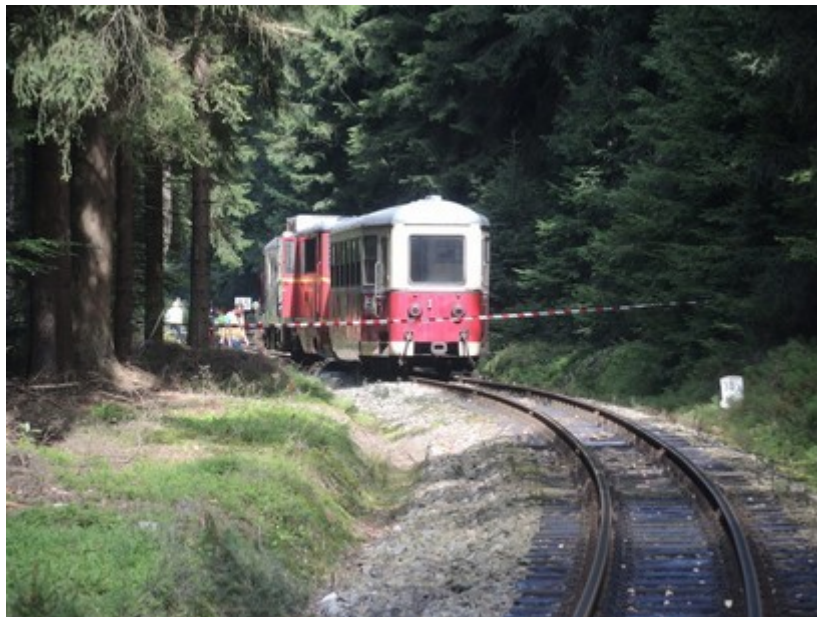
Trať se v místě srážky vlaků nachází v oblouku, z obou stran oblouku je v bezprostřední blízkosti trati vzrostlý les. Z výše uvedených důvodů mohli strojvedoucí MU dotčených vlaků spatřit protijedoucí vlak na vzdálenost cca 150 m. Oba strojvedoucí po spatření protijedoucího vlaku ihned na tuto skutečnost v souladu s vnitřními předpisy provozovatele dráhy a dopravce reagovali zavedením rychločinného brzdění a učinili vše, aby srážce vlaků zabránili.

Obr. č. 12: Vzájemná viditelnost vlaků před srážkou  
(pohled strojvedoucího vlaku MOs 204)
