## **Závěrečná zpráva o výsledcích šetření mimořádné události**

Střetnutí vlaku R 1171 s nákladním automobilem na železničním přejezdu P488 mezi železničními stanicemi Písek a Čížová s následným vykolejením

## **Accident and incident investigation report**

Collision of the long distance passenger train No. 1171 with a lorry at the level crossing No. P488 with consequent derailment between Písek and Čížová stations

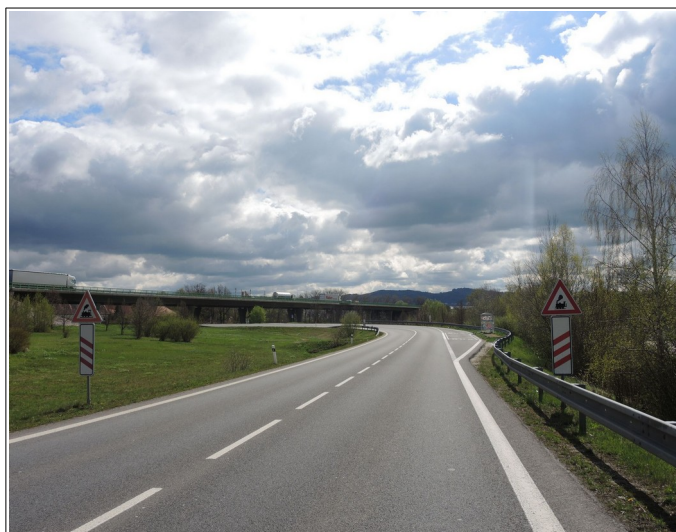
Obr. č. 2: Dopravní značení ve směru jízdy NA Zdroj: DI

- úhel křížení železniční dráhy s pozemní komunikací je dle měření Drážní inspekce 47°;
- ŽP byl z obou stran označen svislými výstražnými dopravními značkami A 32a „Výstražný kříž pro železniční přejezd jednokolejný“ v reflexní úpravě se zvýrazněním žlutozeleným retroreflexním fluorescenčním podkladem, umístěnými vpravo i vlevo na pozemní komunikaci, pod kterými byly umístěny světelné skříně výstražníků PZZ, doplněné tabulkou „Pozor vlak“;
- ve směru jízdy NA byly před ŽP umístěny na společném sloupku vpravo dvě světelné skříně výstražníků („B1“ a „B2“);
- následkem střetnutí došlo k vyvrácení výstražníku („D“) na levé straně pozemní komunikace ve směru jízdy NA a výstražníku („A“) na pravé straně pozemní komunikace v opačném směru jízdy;
- na zadních stranách všech světelných skříní výstražníků byly umístěny samolepicí fólie s označením ŽP identifikačním číslem P488;

- výstražné kříže byly umístěny na stožárech výstražníků před ŽP na pozemní komunikaci vpravo ve směru jízdy NA ve vzdálenosti 4,75 m od osy koleje, z opačné strany pozemní komunikace vlevo 4,35 m od osy koleje;
- ve směru jízdy NA byly před ŽP umístěny vpravo i vlevo na pozemní komunikaci svislé dopravní značky A 31a „Návěstní deska“ (240 m) doplněná dopravní značkou A 30 „Železniční přejezd bez závor“ (viz obr. č. 2), A 31b „Návěstní deska“ (160 m) a A 31c „Návěstní deska“ (80 m);

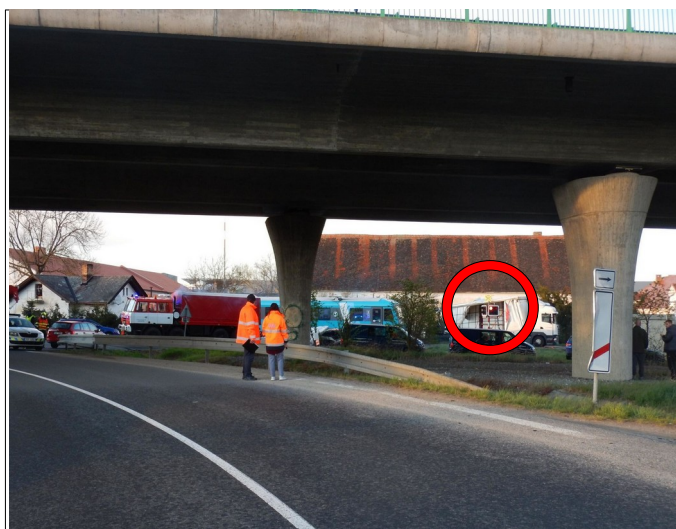
Obr. č. 3: Viditelnost výstražného kříže z 80 m Zdroj: DI

- výstražný kříž a světelné skříně výstražníku vpravo na pozemní komunikaci byly ze směru jízdy NA viditelné z pozemní komunikace již ze vzdálenosti 80 m (viz obr. č. 3) a následně ze vzdálenosti 54 m (viz obr. 4);

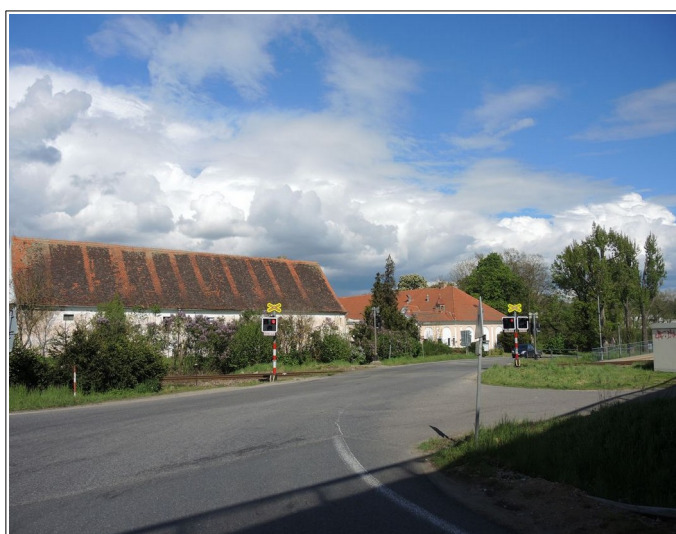
Obr. č. 5: Viditelnost výstrahy PZZ ve směru jízdy NA  
Zdroj: DI

- DI provedla ověření viditelnosti výstražných křížů, světelných skříní výstražníků a výstrahy PZZ ve stejném čase a za stejných povětrnostních – světelných podmínek, které byly v době vzniku MU. Výstraha PZZ dávaná dvěma červenými střídavě přerušovanými světly byla viditelná a spolehlivě rozpoznatelná ze vzdálenosti 35 m, tj. požadované délky rozhledu na výstražné kříže, resp. světelné skříně výstražníků, pro místní komunikace (viz obr. č. 5);

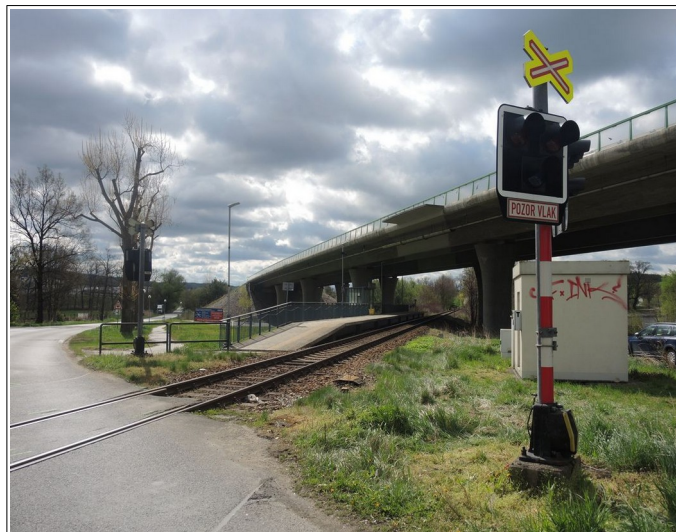
Obr. č. 6: Rozhledová délka ve směru jízdy NA a vlaku R 1171  
Zdroj: DI

- rozhledová délka pro nejpomalejší silniční vozidlo  $L_p$  pro případ poruchy nebo vypnutí PZZ byla ve směru jízdy NA a jízdy vlaku R 1171 naměřena větší než 350 m (viz obr. č. 6);

Drážní inspekci byla bezprostředně po vzniku MU změřena rozhledová délka  $L_p$  ve směru jízdy NA a jízdy vlaku R 1171. Již ze vzdálenosti 6 m od osy koleje měl řidič NA nerušený rozhled na dráhu větší než 350 m ve směru jízdy vlaku R 1171. Prověřením možnosti oslnění řidiče NA sluncem nebyl zjištěn oslnující účinek pro řidiče NA ani ovlivnění – snížení vnímání světelné výstrahy na světelných skříních výstražníků (viz bod 3.1.3 této ZZ).

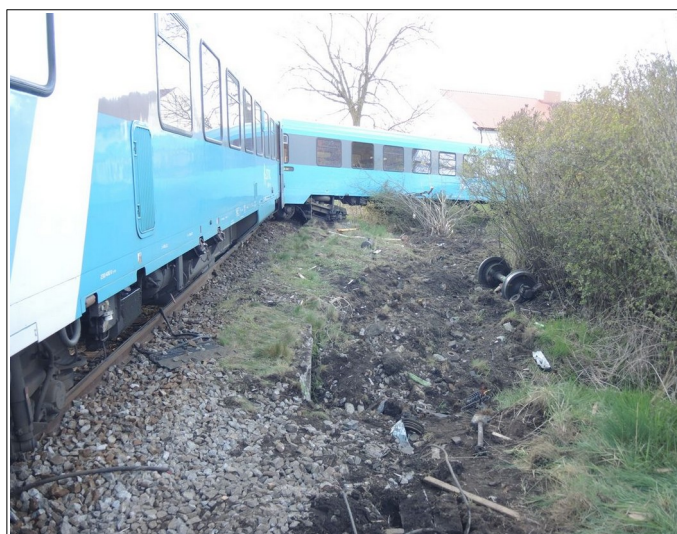
Obr. č. 7: Pohled na vlak R 1171 po MU

- ŘV 945.113-9 vykolejil oběma podvozky vpravo ve směru jízdy vlaku a v konečném postavení po MU se nacházel mimo traťovou kolej (viz obr. č. 7);

- na ŘV bylo poškozeno: přední i zadní čelo DV, nárazníky, šroubovka, ochranný pluh, snímače vlakového zabezpečovače, přední i zadní podvozek, vozidlová skříň, 3 levá boční okna, levé přední dveře, střecha DV, rám DV a výztužné prvky, potrubí topení, elektroinstalace, vzduchojemy a rozvody vzduchu;
- ohledáním prostoru pro cestující v ŘV byly zjištěny ulomené desky 2 stolků, jedna v oddíle I. třídy a druhá v oddíle II. třídy a dále 3 vypadlé kryty stropních zářivkových těles v oddíle I. třídy;
- na stanovišti ŘV 945.113-9 byla umístěna zobrazovací jednotka elektronického rychloměru UniControls – Tramex;
- ohledáním stanoviště osoby řídící DV (dále jen strojvedoucí) bylo zjištěno:

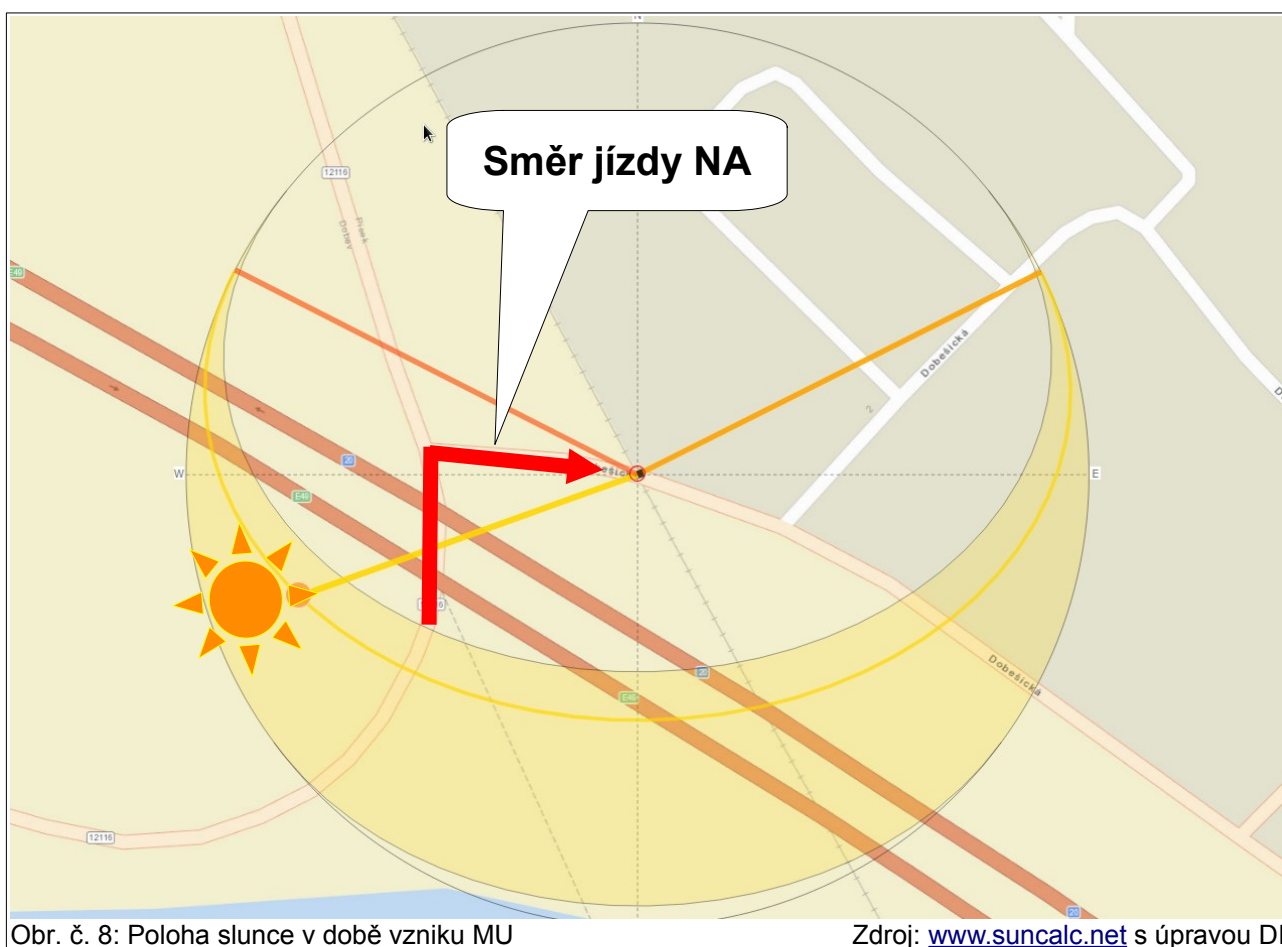
Obr. č. 8: Poloha slunce v době vzniku MU

Drážní inspekce prověřovala možnost oslnění řidiče NA sluncem. Po dobu jízdy po silnici I. třídy (větev mimoúrovňové křižovatky) od vzdálenosti cca 400 m před ŽP P488 směřovaly sluneční paprsky z levé strany k řidiči NA a poté, co se pozemní komunikace stočila vpravo směrem k ŽP, směřovaly sluneční paprsky zezadu z pravé strany k řidiči NA pod úhlem cca 25° (viz obr. č. 8). Jejich intenzita však nebyla taková, aby mohla zapříčinit jak oslňující účinek pro řidiče NA, tak i ovlivnění – snížení vnímání světelné výstrahy na světelných skříních výstražníků.
