The Rail Safety Inspection Office

Accident and incident investigation report

Unsecured movement of the regional passenger train No. 23121 on an incorrect train route and consequent derailment at Štramberk station

Monday, 14th June 2021

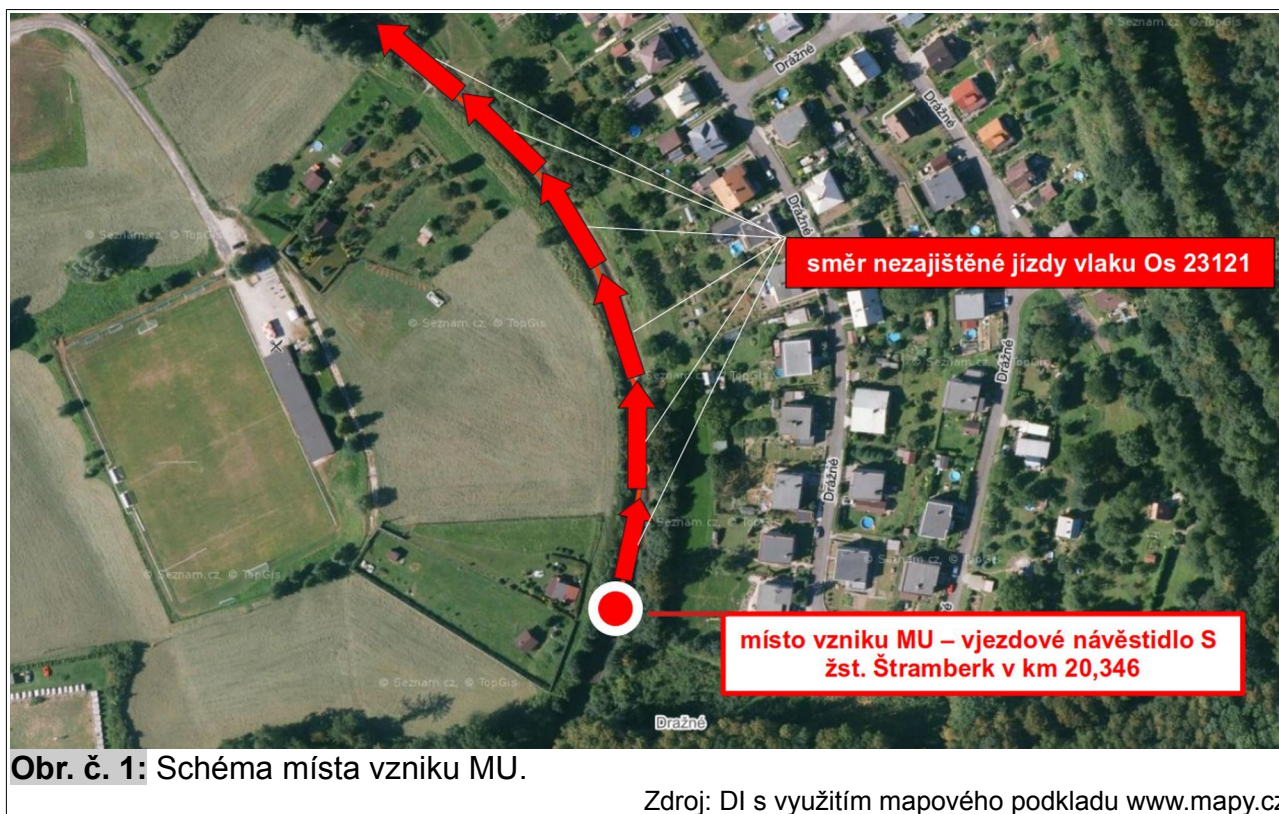
Obr. č. 1: Schéma místa vzniku MU.

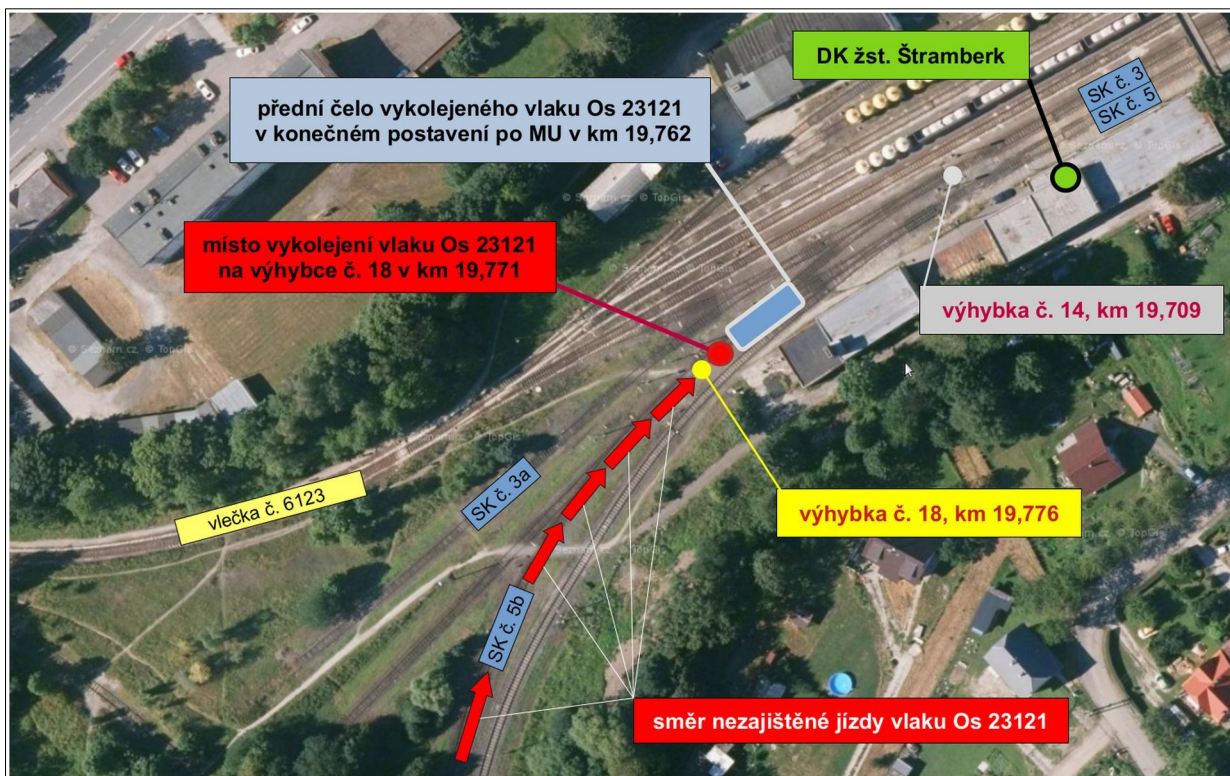
Obr. č. 2: Schéma pokračování nehodového děje na veřovickém zhlaví žst. Štramberk.

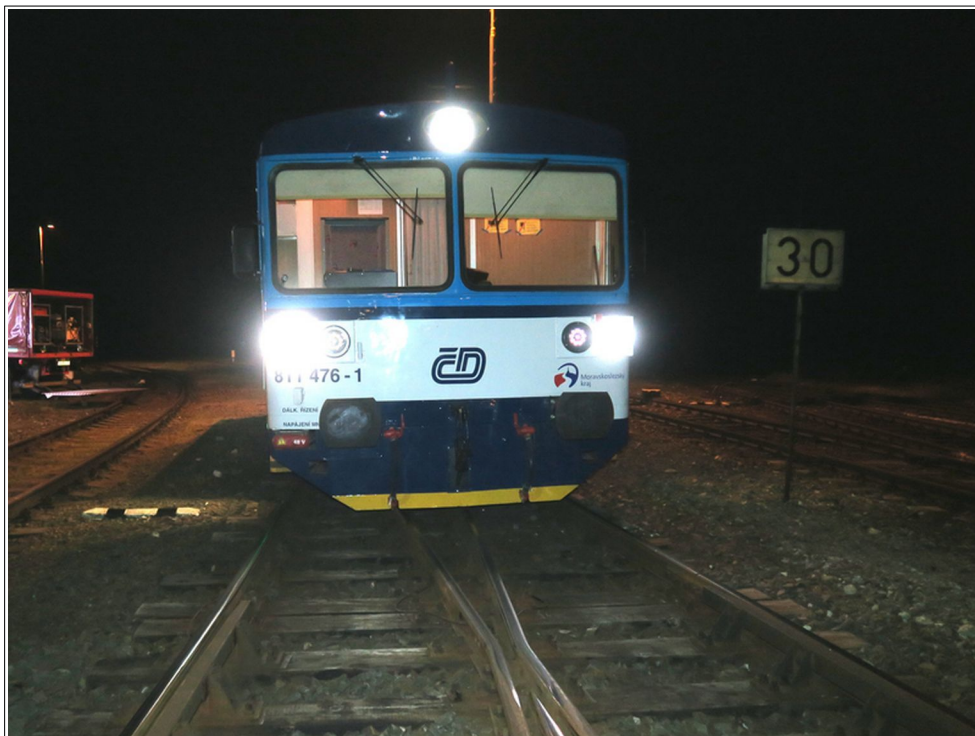
- HDV vykolejilo oběma nápravami na výhybce č. 18 (viz výše), předním čelem zastavilo v km 19,762;
- ohledáním HDV nebyly zjištěny skutečnosti naznačující, že by dopravce HDV používal při provozování drážní dopravy v technickém stavu neodpovídajícím schválené způsobilosti. Následkem vzniku MU byly poškozeny vnitřní strany okolků vykolejených kol a ohnuty trubky písečníků hnací nápravy;

Obr. č. 5: Pohled na přední čelo vykolejeného vlaku Os 23121 stojícího v konečném postavení po MU na výhybce č. 18.

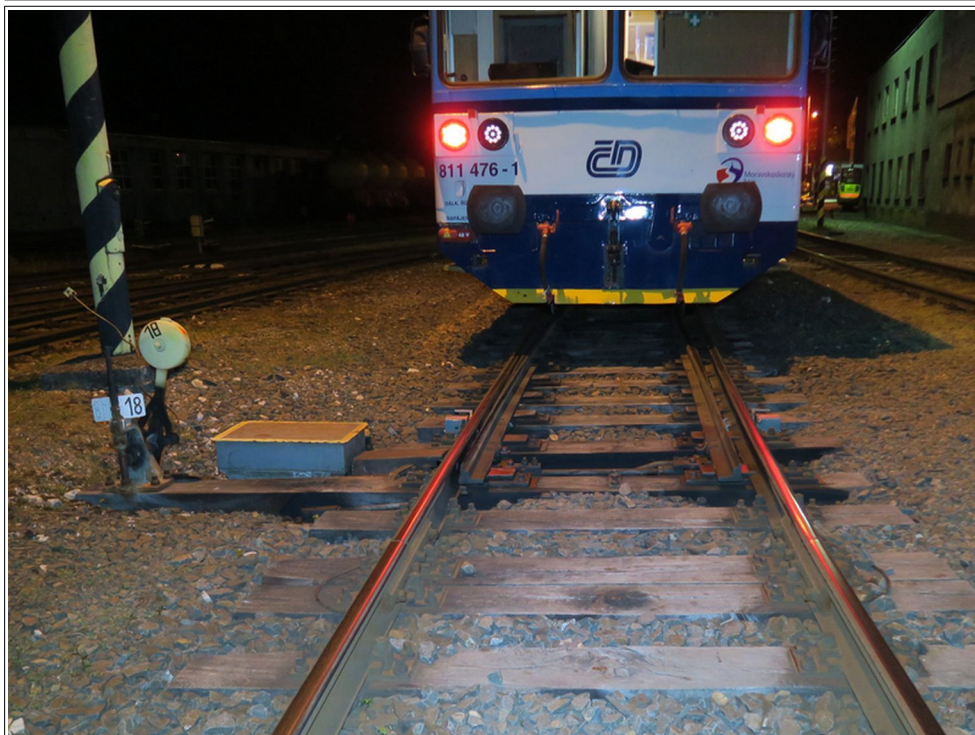
Obr. č. 6: Pohled na zadní čelo vykolejeného vlaku Os 23121 – snímek také jednoznačně dokládá polohu obou odlehlých jazyků výhybky č. 18.

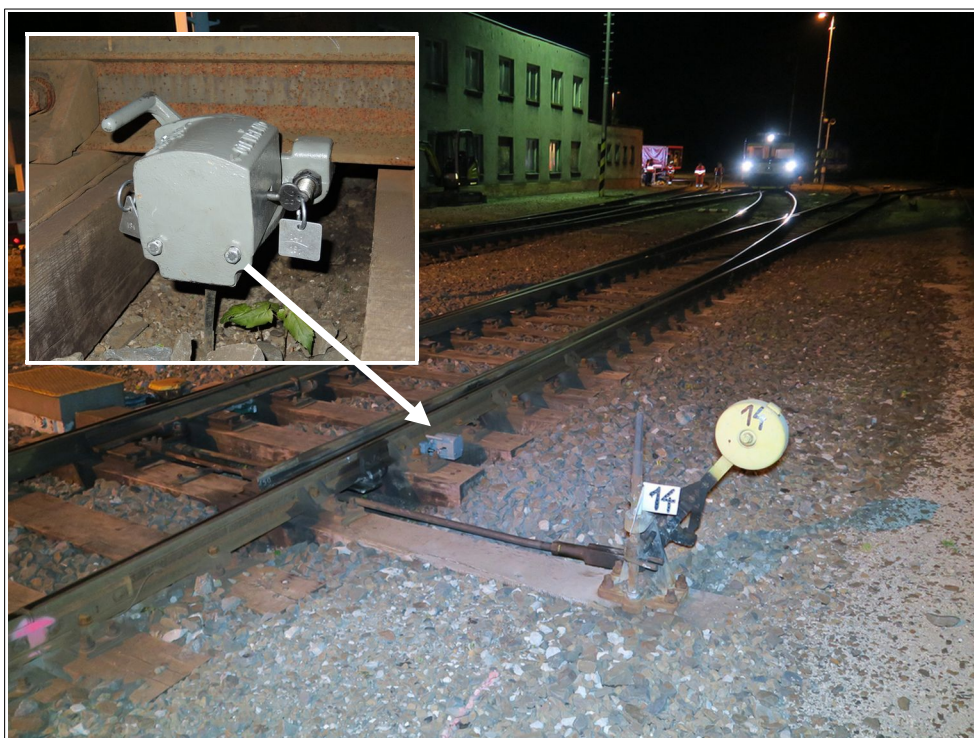
V případě výhybek č. 14 a 18 žst. Štramberk zapojených do jednoduché kolejové spojky byla vytvořena závislost prostřednictvím mechanických zámků, kdy na výhybce č. 14 byly osazeny kontrolní odtlačné zámkové ústrojí, přičemž v jednom z nich byl klíč (výsledný nebo klíč ze zámku závislé výhybky č. 18) vždy uzamknut a zapevněn, a na výhybce č. 18 jednoduché odtlačné zámkové ústrojí. Ve vazbě výhybek v kolejové spojce se nejprve odemykala výhybka blíže k výhybkářskému stanovišti (DK), tzn. výhybka č. 14. Obsluha kontrolního zámku byla obdobná jako obsluha jednoduchého zámku (viz výše). Obsluhující zaměstnanec nejprve uzamkl klíč do volného zámkového ústrojí, poté přeložil závěrný hák odtlačného zámku do správné polohy, následně přestavil výhybku a ve druhém zámkovém ústrojí uvolnil zapevněný klíč. Po jeho odemknutí bylo možné uvolněný (původně zapevněný) klíč ze zámkového ústrojí vyjmout. V případech, kdy nebylo možné mechanický zámek výhybky, která byla součástí vlakové cesty, uzamknout anebo odemknout (popř. vyjmout výsledný klíč), musela být výhybka zajištěna přenosným výměnovým zámkem.

Obr. č. 7: Celkový pohled na místo MU ze směru od začátku výhybky č. 14. Snímek ve výřezu dokumentuje kontrolní odtlačný zámek, osazený na pravé přímé opornici, se dvěma vloženými klíči.

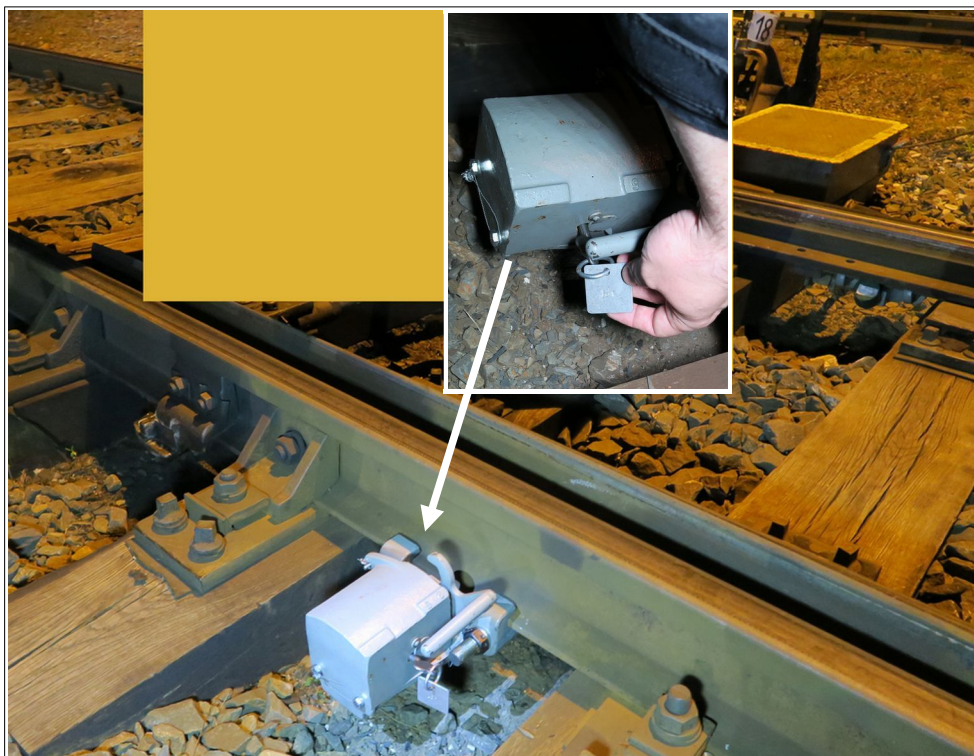
V rozporu se schválenou a přezkoušenou projektovou dokumentací byl ve skutečnosti až do vzniku MU na pravé ohnuté opornici osazen odtlačný zámek s jedním zámkovým ústrojím ovládaný hlavním klíčem se štítkem tvaru čtverce s mechanicky vyraženým označením „18t“ (viz Obr. č. 3 Zprávy);

Obr. č. 8: Výhybka č. 18 – snímek ve výřezu dokumentuje jednoduchý odtlačný zámek, osazený na pravé ohnuté opornici, s vloženým klíčem, vč. tvaru jeho štítku.

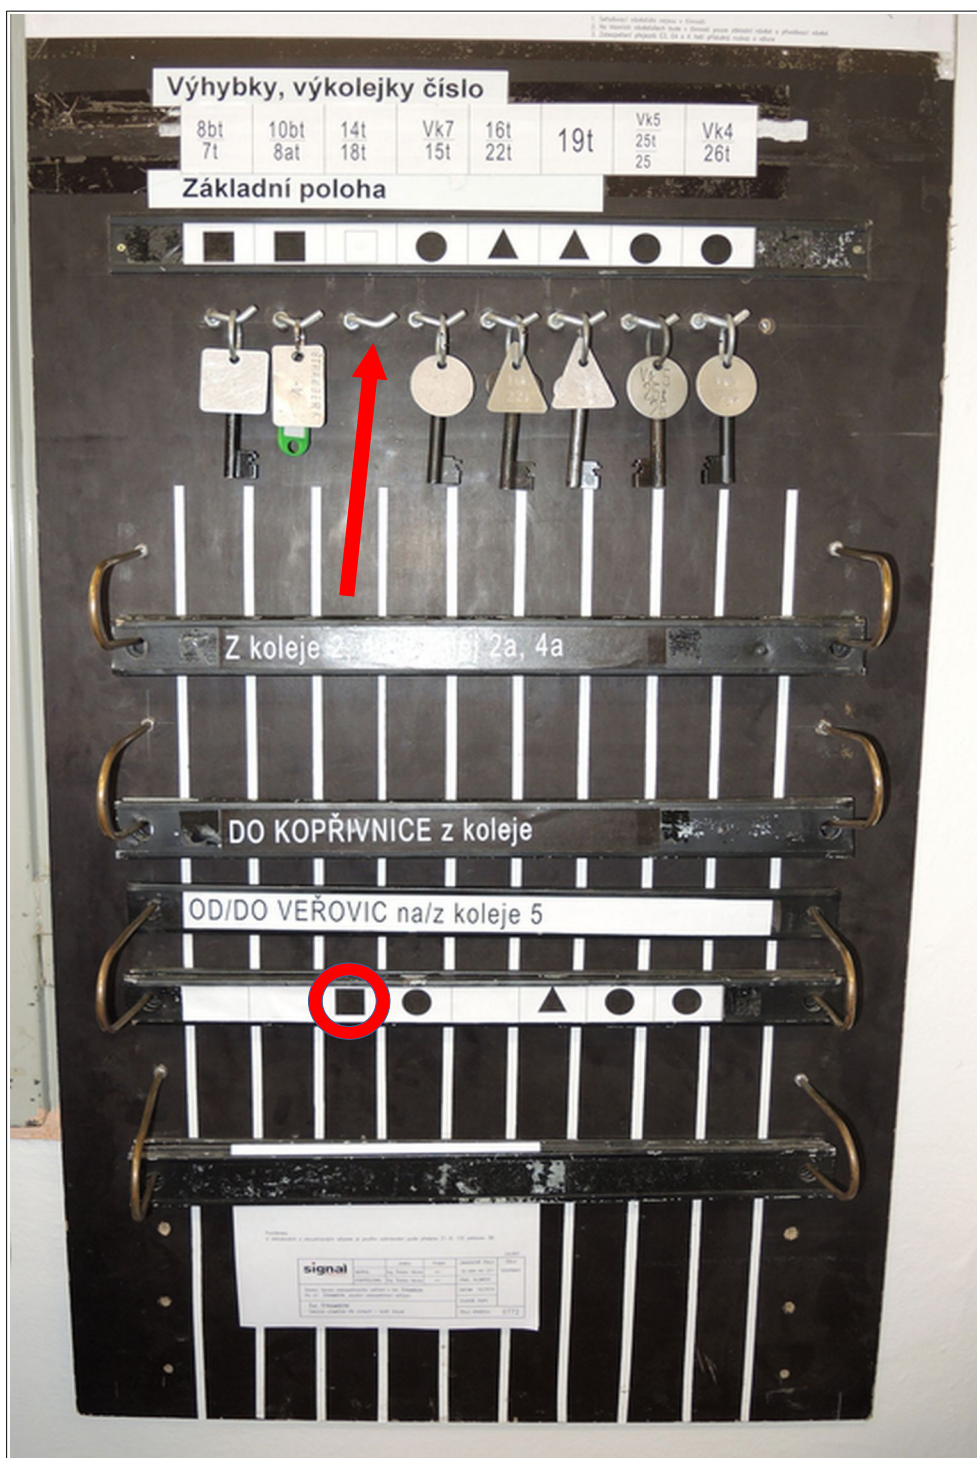
V DK nebyl na Tabuli zavěšen a ani u výpravčího nikde uložen výsledný klíč z odtlačného kontrolního zámku dvojice výhybek č. 14 a 18 – klíč s označovacím štítkem ve tvaru čtverce s mechanicky vyraženým označením „ $\frac{14t}{18t}$ “. Tento klíč byl držen v mechanickém kontrolním zámku výhybky č. 14 (viz výše);

Obr. č. 9: „Tabule k zavěšování hlavních klíčů“, umístěná v DK žst. Štramberk – z fotografie je zřejmý volný háček, na němž měl být v rámci přípravy vlakové cesty pro vjezd vlaku Os 23121 zavěšen výsledný klíč se štítkem tvaru čtverce s mechanicky vyraženým označením „14t“^{14t} „18t“.
