Závěrečná zpráva o výsledcích šetření mimořádné události

Vypadnutí vlakvedoucího ze dveří služebního oddílu motorového vozu za jízdy vlaku Os 11451 v železniční stanici Boří les

Accident and incident investigation report

A falling out of a conductor from the outside door of service compartment of diesel railcar of the regional passenger train No. 11451 at Boří les station

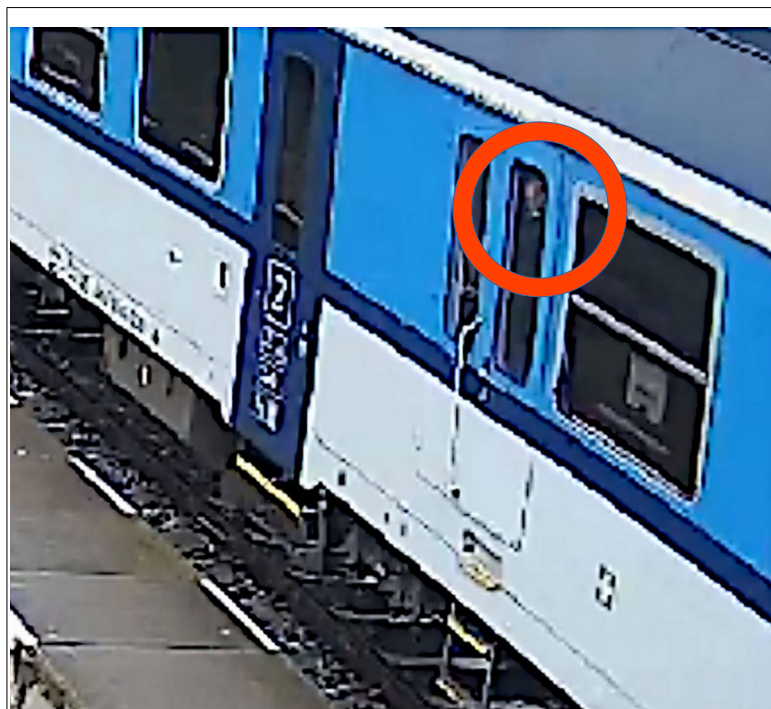
Obr. č. 2: Viditelná postava ve dveřích služebního oddílu při průjezdu vlaku Os 11451 žst. Boří les před vznikem MU (výřez ze záznamu kamery K2) Zdroj: SŽ

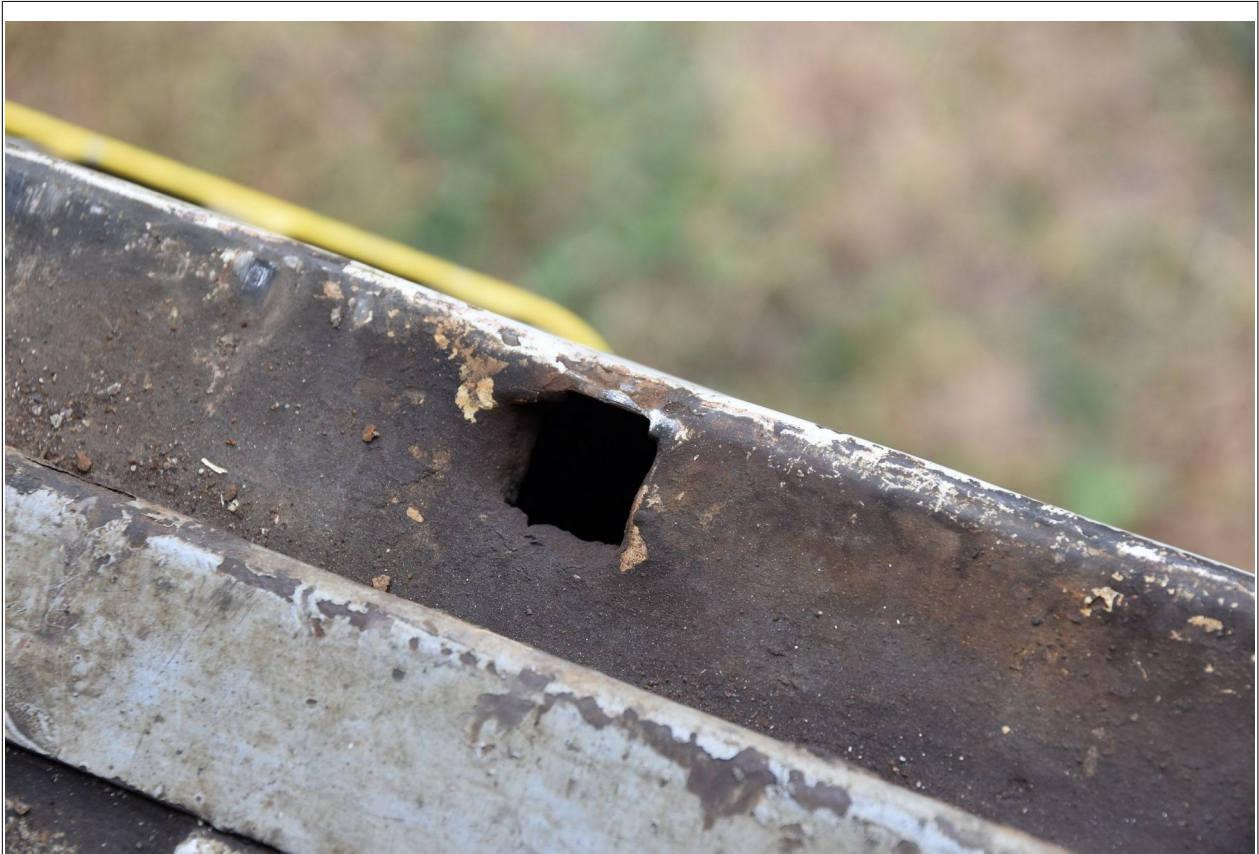
Vzhledem k tomu, že tyto dveře neprošly rekonstrukcí při vzniku řady 854, mívá zajišťovací a zavírací mechanismus již značné vůle a nese stopy opotřebení. Jak bylo konstatováno ve znaleckém posudku PČR, seřízení rozvorového zámku není možné. Proto se zajišťovací čepy vysouvaly na různou velikost (0 – 25 mm). Hodnota vysunutí se na každých dveřích u různých HDV řady 854 v provozu lišila (viz kap. 4.2.4 ZZ).

Obr. č. 5: Stav dolního otvoru pro čep v rámu pravých dveří HDV 854.030-4

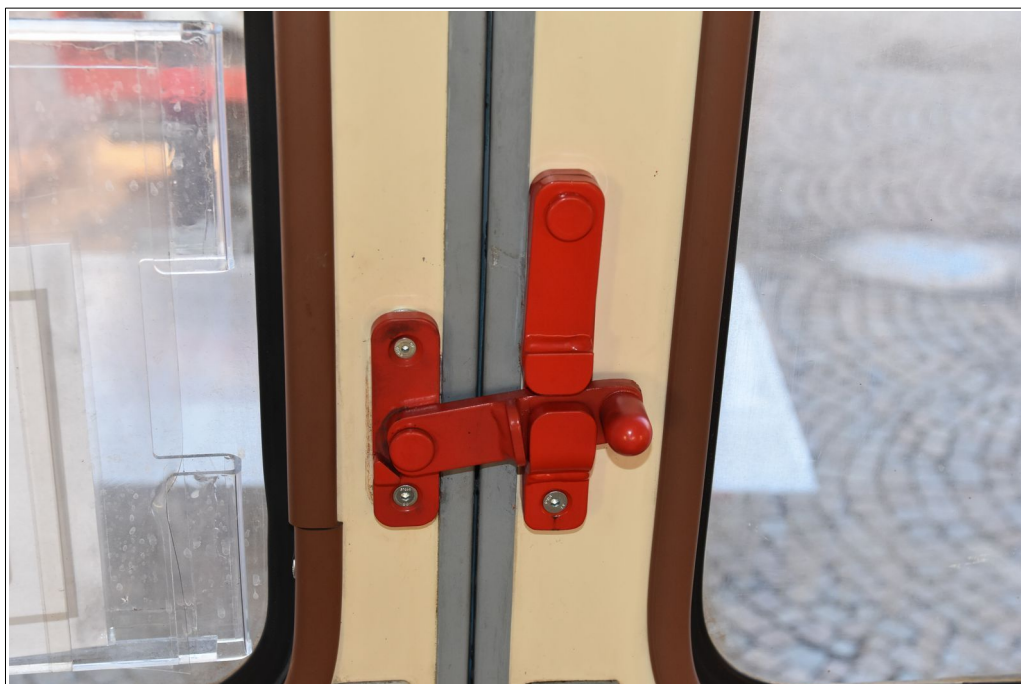
Obr. č. 8: Ukázka nové zajišťovací závory vnějších dveří služebního oddílu (na HDV 854.225-0)

- „...bylo navrženo, zkonstruováno a vyzkoušeno nové provedení zajišťovací závory dvoukřídlých dveří zavazadlového prostoru;
- po provedení funkční zkoušky byla zadána výroba těchto nových zajišťovacích závor dle schválené dokumentace;
- po jejich výrobě budou postupně dosazovány na dveře zavazadlových oddílů motorových vozů řady 854 udržovaných v SÚ Horní Heršpice. Vzhledem k vyšší časové náročnosti při výměnách bude prioritně prováděno při PM prohlídkách...“.

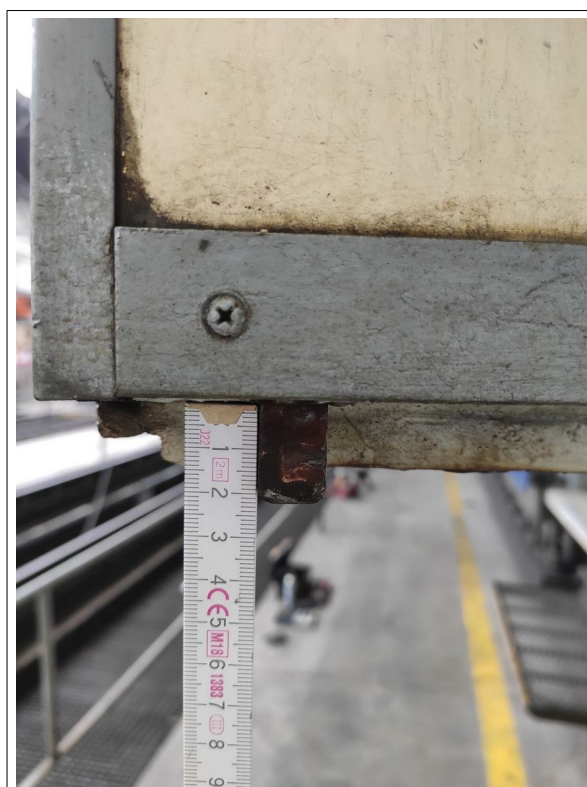
Obr. č. 10: Ukázka vysunutí dolního čepu na jiném HDV (854.012-2) v depu Brno-Horní Heršpice
