The Rail Safety Inspection Office

Accident and incident investigation report

Collision of the regional passenger train No. 2652 with a lorry at the level crossing No. P5508 between Vesec u Liberce and Jablonec nad Nisou stations

č. j.: 6-628/2019/DI

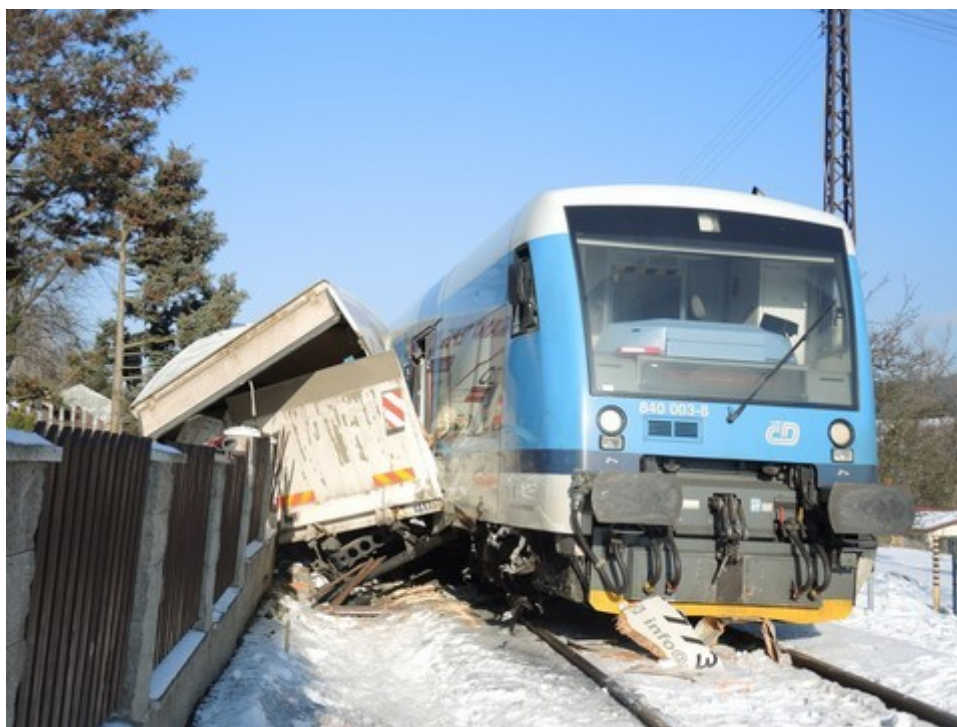
Obr. č. 1: Pohled na čelo vlaku po vzniku MU

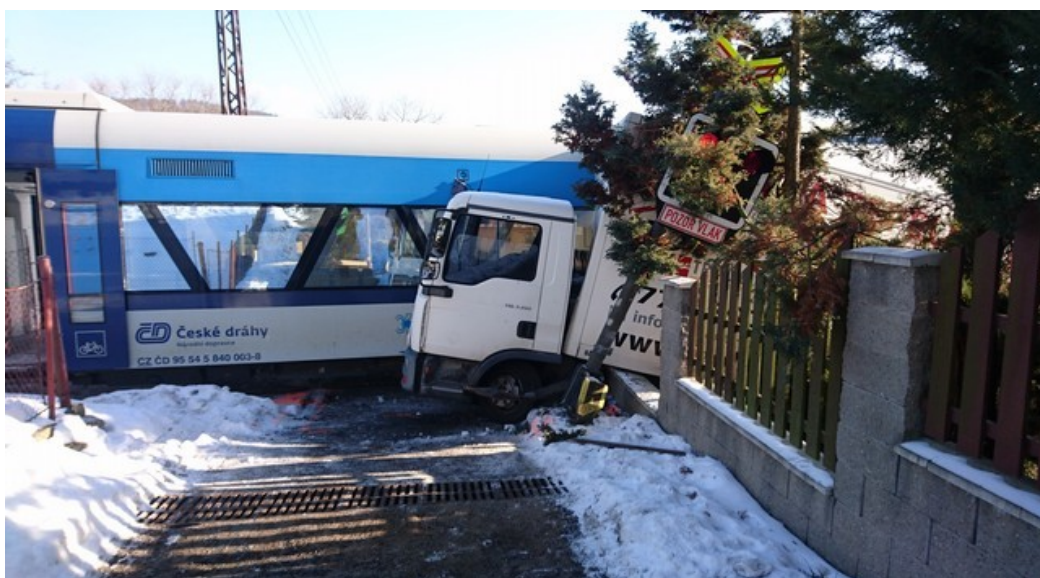
původní poloze, takže stál vedle vlaku, svým čelem proti směru jízdy vlaku. Došlo k zaklínění zadní části NA (celá skříň kromě kabiny řidiče) mezi pravý bok 1. HDV vlaku a zeď s betonovými sloupy, viz Obr. č. 1. V důsledku nárazu došlo k deformaci skříňě 1. HDV, zadní části NA, poškození výstražníku PZS a betonového plotu, nikdo nebyl zraněn.

Obr. č. 4: Pohled na zaklíněný nákladní automobil po vzniku MU

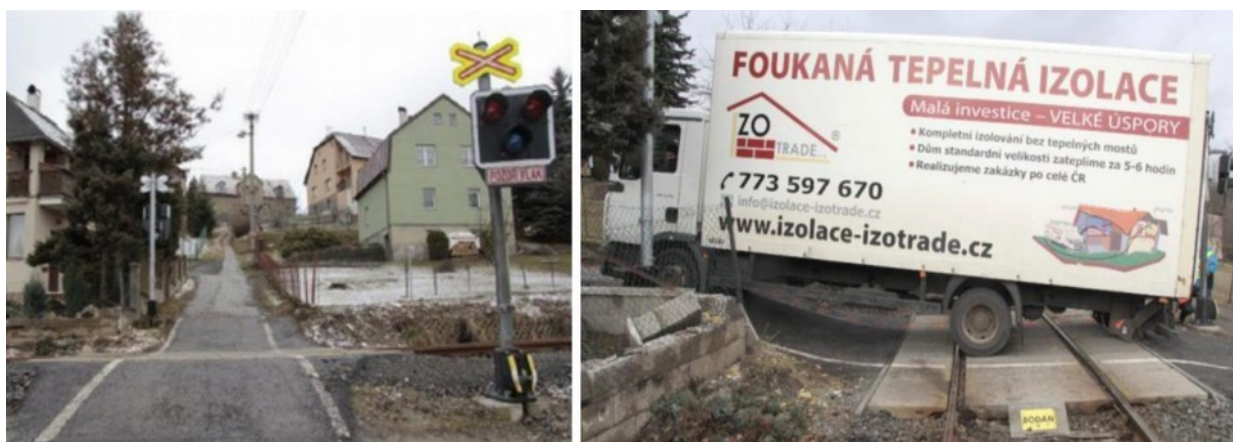
Na jednotlivých značkách proběhlo měření a dokumentování vzdálenosti přední a zadní spodní části NA od vozovky. Při nájezdu vozidla ke značce měření č. 20 došlo k zablokování zadní nápravy vozidla, kdy nejnižší zadní část NA (konstrukce hydraulické zvedací plošiny) uvázla na začátku ŽP a došlo k prokluzu zadní nápravy. Poloha NA byla zadokumentována včetně dřecí a smykové stopy od NA. K uváznutí NA došlo, když čelo NA bylo na značce č. 20, tj. 10 m za sloupem výstražníku „B“ ŽP (umístěným před ŽP ve směru jízdy NA). Stopy – rýhy byly ve vzdálenosti 152 cm až 212 cm od sloupu výstražníku „B“ ve směru jízdy NA. Stopy smýkání kol zadní nápravy NA byly ve vzdálenosti 360 cm až 420 cm od sloupu výstražníku „B“.

Obr. č. 7: Pohled na PK vedoucí přes ŽP P5508 a uváznutý NA při vyšetřovacím pokusu PČR Zdroj: PČR

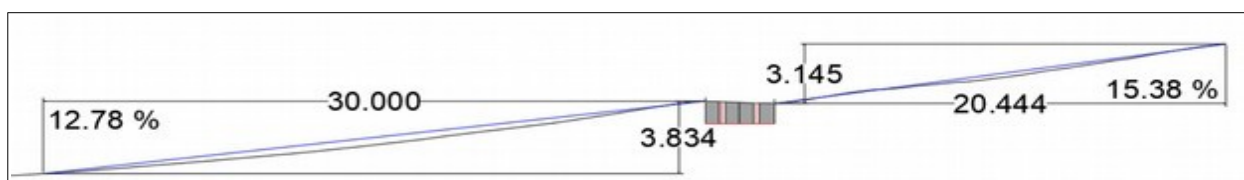
Dotčený ŽP vykazuje, dle provedeného geodetického zaměření (Obr. č. 10) a při uvažování požadované délky 30 m, sklon 12,78 % před ŽP, resp. 15,38 % za ŽP. Hodnota podélného sklonu 15,38 % je částečně ovlivněna dostupnými podklady, které nedosahovaly do vzdálenosti 30 m za ŽP. Údolnicový oblouk nivelety komunikace před ŽP vede k efektu, kdy **podélný sklon nivelety přilehlé komunikace narůstá s klesající vzdáleností k ŽP.**

Vypočtený sklon koresponduje s hodnotami podélného sklonu uvedenými v evidenčním listu přejezdu. Uvedené hodnoty jsou 14 %, resp. 16 %. V rámci Příčného řezu přejezdu E.1.3 (pozn. DI: součást projektové dokumentace) je uvedena hodnota podélného sklonu 19,2 %. Tento fakt není v rozporu s určenými hodnotami podélného sklonu nivelety, ale potvrzuje předcházející poznatek o zvyšující se hodnotě podélného sklonu se zkracující se vzdáleností od přejezdu. **Toto uspořádání lze jednoznačně označit jako nevhodné.**

Obr. č. 10: Sklon přilehlé místní komunikace [m]

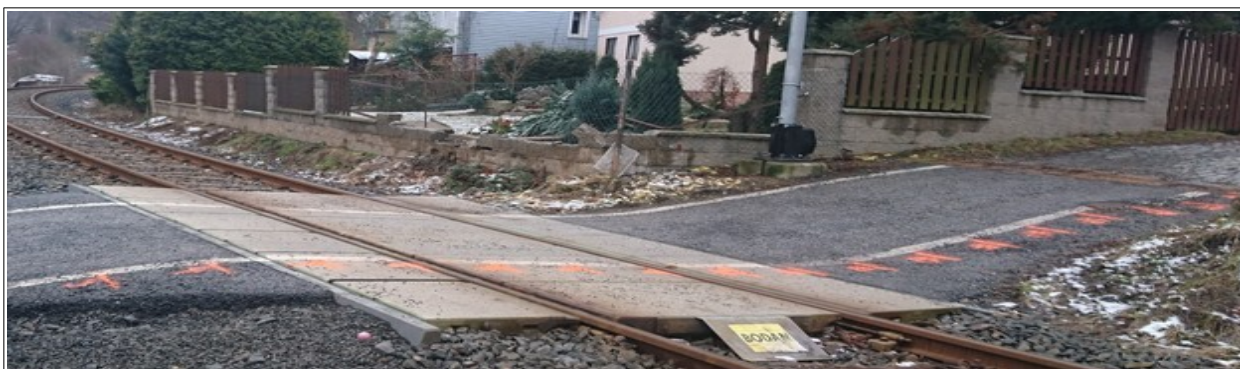
Obr. č. 11: Sklon přilehlé místní komunikace na ŽP P5508

Výskyt údolnicových oblouků nivelety v bezprostřední blízkosti přejezdu vede k postupnému navýšování podélného sklonu. Skutečná hodnota podélného sklonu s klesající vzdáleností od přejezdu narůstá (19,2 %) a ve výsledku převyšuje normou stanovené limitní hodnoty i při uvážení charakteru komunikace. Podélný sklon nivelety pozemní komunikace za přejezdem (15 – 16 %) lze označit jako hraniční.

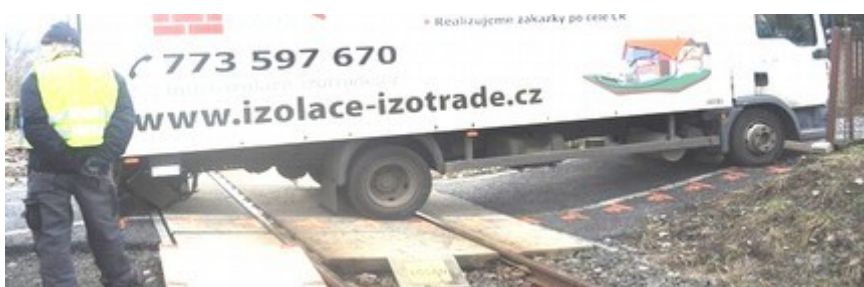
Obr. č. 12: NA uvázl na ŽP P5508 při vyšetřovacím pokusu PČR Zdroj: DI

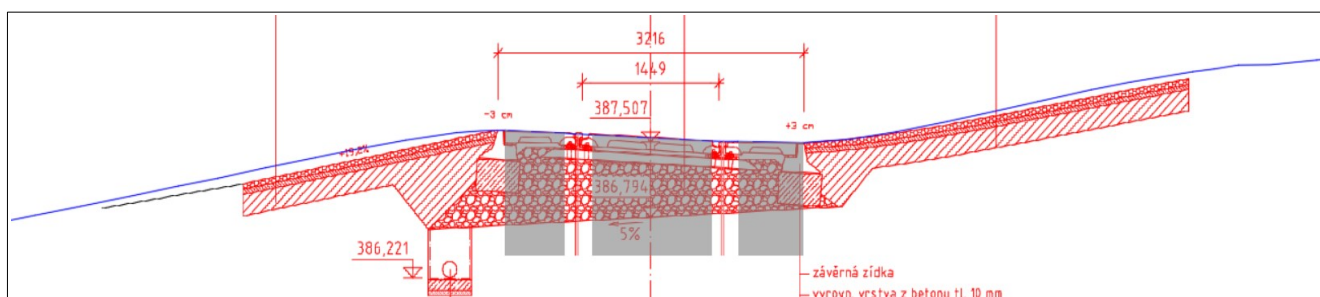
V případě, že je hodnocen Příčný řez přejezdu E.1.3, vrcholové zaoblení nivelety před přejezdem není provedeno. Poloměr zaoblení údolnicového oblouku se pohybuje, podobně jako při vyhodnocení geodetického zaměření, v rozmezí cca 10 – 15 m. Zároveň bylo provedeno porovnání Příčného řezu z projektové dokumentace s geodetickým zaměřením skutečného stavu (Obr. č. 16). Porovnání ukazuje zjevný nesoulad průběhu nivelety přilehlé pozemní komunikace před a za ŽP. Výškové odchylky nivelety dosahují hodnot až 0,1 m. Výsledkem je navýšení nárůstu skutečné hodnoty podélného sklonu před i za ŽP.

Při hodnocení zaoblení lomů nivelety pozemní komunikace je nutno uvažovat jak charakter místní komunikace a její funkci, tak předpokládaný výskyt dopravy v místě. Ačkoliv uspořádání přilehlé místní komunikace (výrazný podélný sklon) a omezený význam (slepá komunikace, přístupová cesta k přilehlým nemovitostem) předpokládá omezený výskyt rozměrnějších vozidel, jejich **provoz po přejezdu nebyl** po provedené přestavbě ani v okamžiku řešené MU **jakkoliv omezen** (část Posouzení ČVUT popisující parametry komunikace a stav DZ a bod 2.1.2. této ZZ). Z hlediska uvažovaných poloměrů zaoblení lomů nivelety lze jako normou požadované hodnoty poloměrů výškového zaoblení pro tento případ uvažovat hodnoty **100 m, resp. 110 m** (vrcholový, resp. údolnicový oblouk). Tyto **doporučené hodnoty poloměrů zaoblení nebyly dodrženy**.

Obr. č. 16: Porovnání Příčného řezu přejezdu E.1.3 z projektové dokumentace (červená barva) s geodetickým zaměřením skutečné situace (modrá linie) Zdroj: Posouzení ČVUT

Výsledkem by tak byl výrazný zásah do současného stavebního uspořádání místní komunikace. Norma v těchto případech umožňuje při rekonstrukci stávajících přejezdů ve stísněných prostorech aplikaci minimálních poloměrů výškových oblouků **20 m, resp. 70 m**. Přesto ani tyto **minimální hodnoty poloměrů zaoblení nebyly dodrženy**.

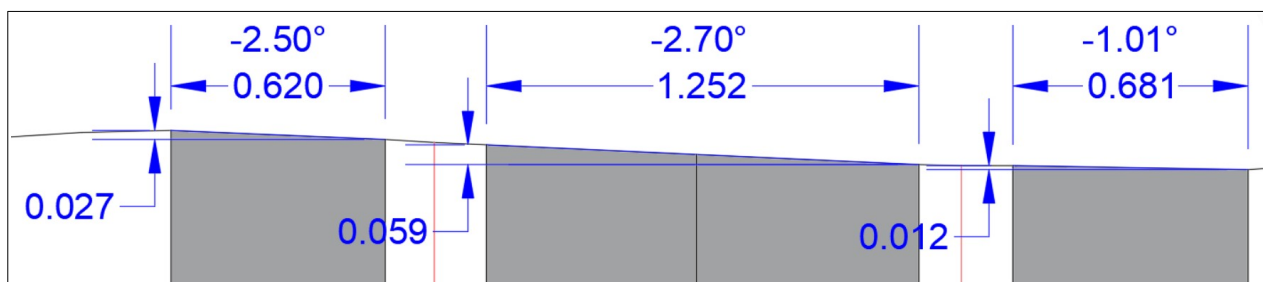
Obr. č. 18: Skutečný údolnicový lom sklonu mezi středovým a krajním panelem [m] Zdroj: Posouzení ČVUT

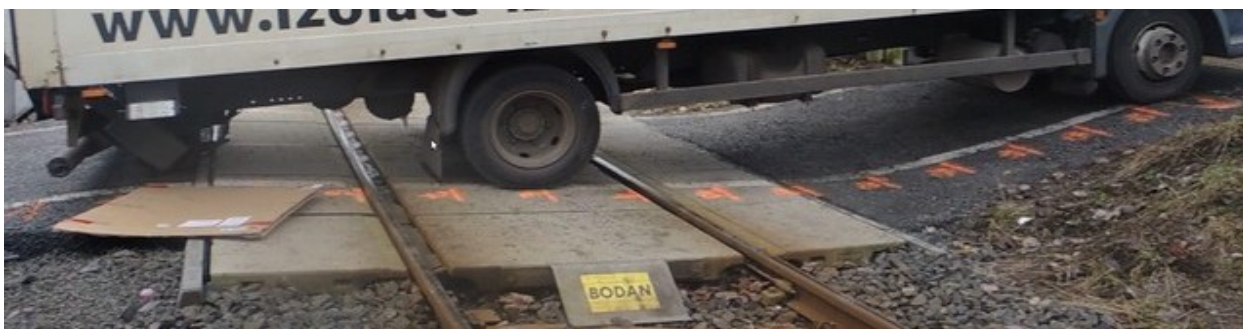
Obr. č. 19: Foto z vyšetřovacího pokusu, kdy čelo NA bylo na značce č. 20

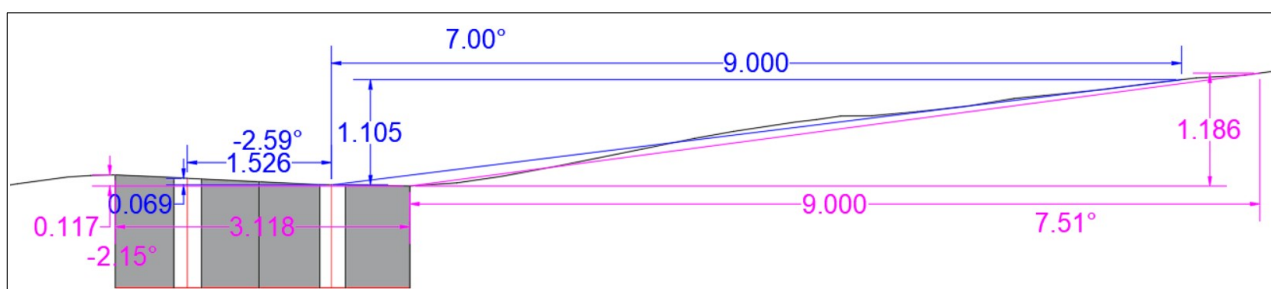
Obr. č. 20: Údolnicový lom sklonu nivelety [m] (modrá – dle Obrázku 3A ČSN 73 6380, fialová – dle skutečného údolnicového oblouku)

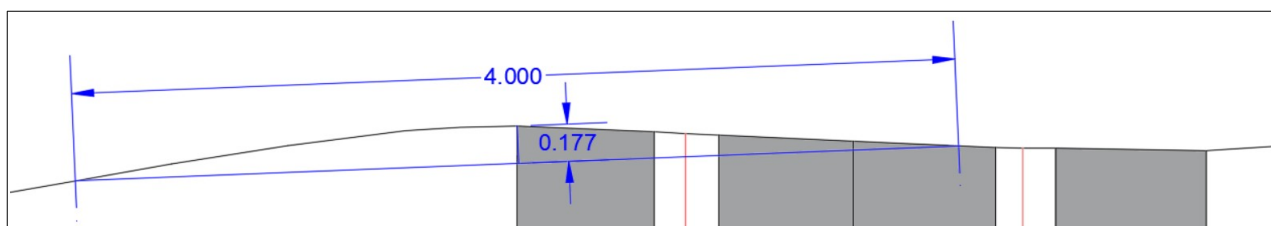
Podobně jako v případě údolnicového zaoblení, vrcholové zaoblení před přejezdem nesplňuje normou vyžadované hodnoty poloměrů zaoblení a je nutno k němu přistupovat jako k vrcholovému lomu sklonu. Tento předpoklad je potvrzen i v Příčném řezu přejezdu E.1.3, kdy vrcholové zaoblení není uvažováno. Při využití vzdálenosti náprav 4 m se vrchol lomu nachází v relativní výšce **cca 18 cm** nad úrovní poloh kol. Přejezd tedy **nesplňuje limitní hodnotu 0,1 m**.

Obr. č. 21: Vrcholový lom sklonu přejezdu [m]

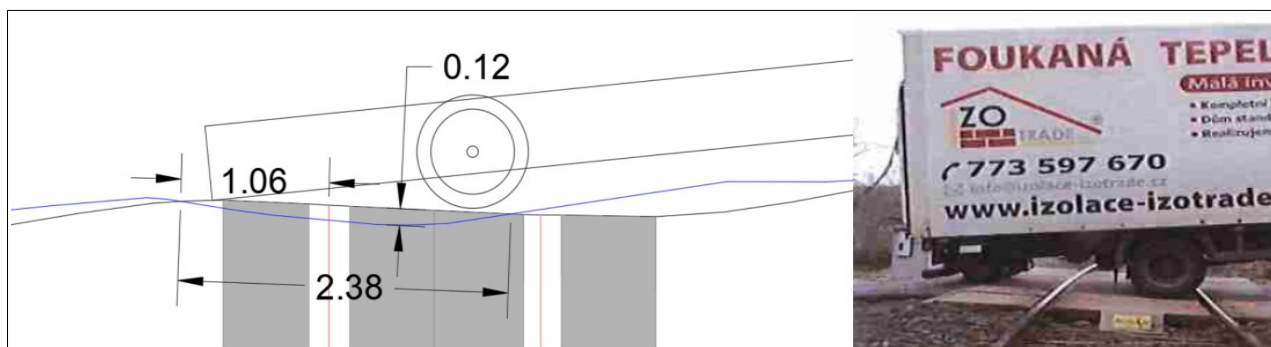
Obr. č. 24: Detail polohy kritického bodu dle simulace, průtnutí obalové křivky NA (modrá barva) s povrchem vozovky [m], a foto kritického bodu z vyšetřovacího pokusu

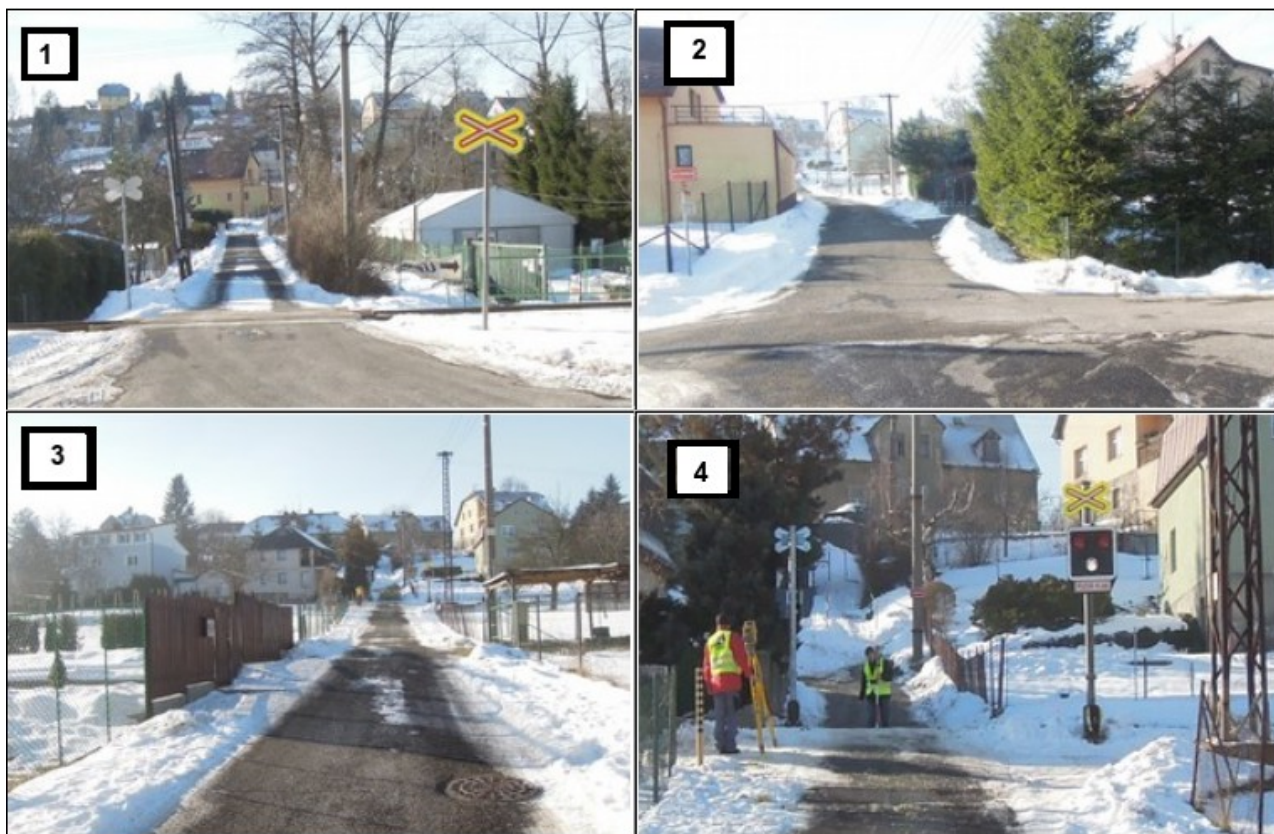
Obr. č. 26: Pohled na cestu vedoucí k ŽP P5508 a osazené dopravní značení po MU Zdroj: DI

Dopravní značení na pozemní komunikaci před ŽP P5508 nebylo v souladu s příslušnými předpisy pro provoz na pozemních komunikacích, protože neupozornilo řidiče NA na omezení provozu způsobené technickým stavem ŽP.

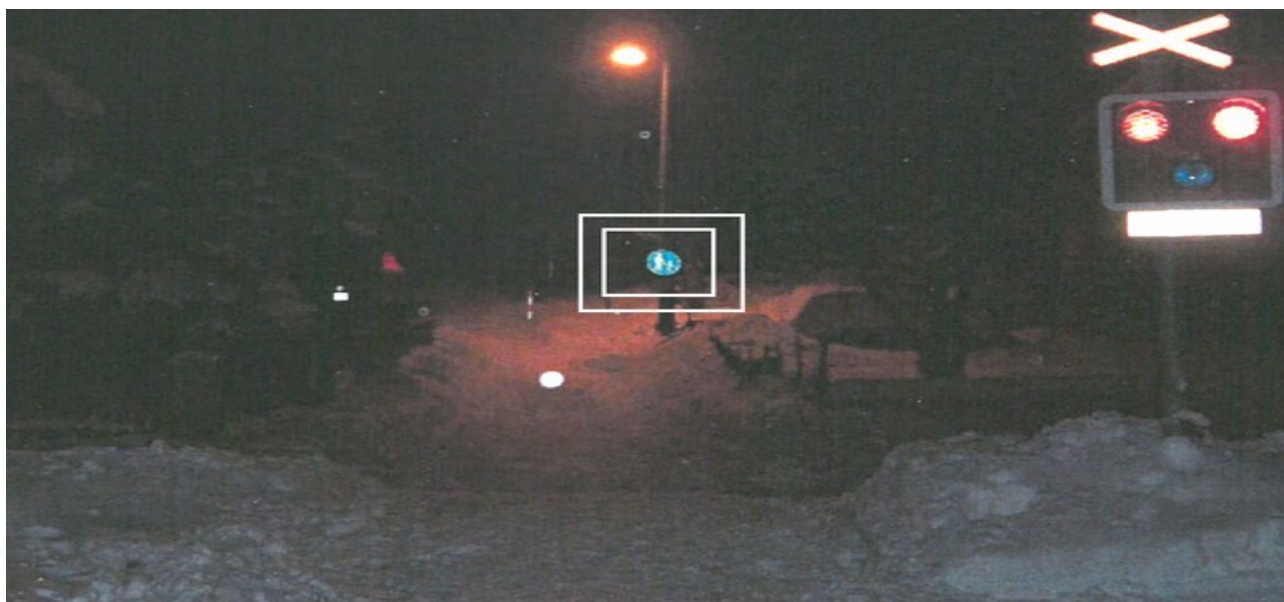
Při šetření vzniku MU ze dne 20. 12. 2010, kdy došlo ke střetnutí vlaku s OA na ŽP P5508, dle spisu MU dopravce ČD bylo v evidenčním listu ŽP P5508 provozovatele dráhy SŽDC uvedeno, že se jedná o místní komunikaci D2 – nepřístupnou motorovým vozidlům, bez DZ s omezením provozu (konkrétních) vozidel, avšak DZ C 7a „Stezka pro chodce“ byla až několik metrů za tímto ŽP, viz Obr. č. 27 a 28.

Obr. č. 27: Stav PK a dopravního značení na ŽP P5508 po MU z roku 2010

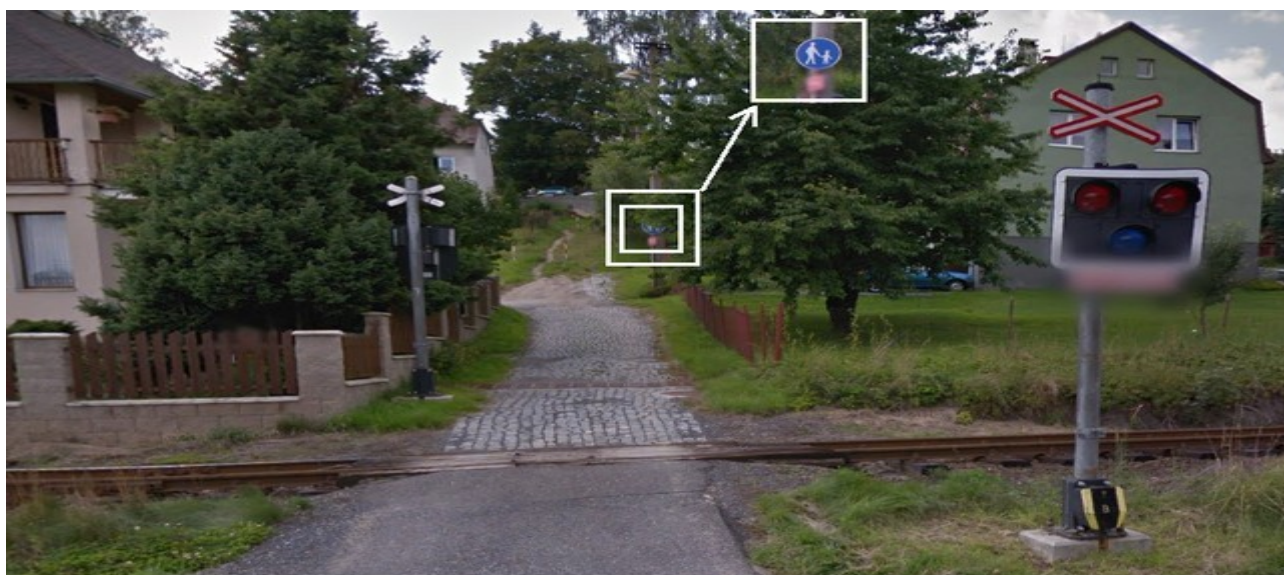
Ani po vyšetření této MU nedošlo dle sdělení obce, dat z evidenčního listu přejezdu (se seznamem použitých dopravních značek u ŽP) a dle fotek z map viz obrázky č. 25, 26, 27, 28 a 29 k osazení DZ s omezením provozu motorových vozidel na ŽP. Provozovatel dráhy na základě kontrol ŽP měl vědět o chybějícím DZ, ale osazení odpovídajícího DZ nezajistil.

Obr. č. 29: Stav dopravního značení u ŽP P5508 v srpnu 2011

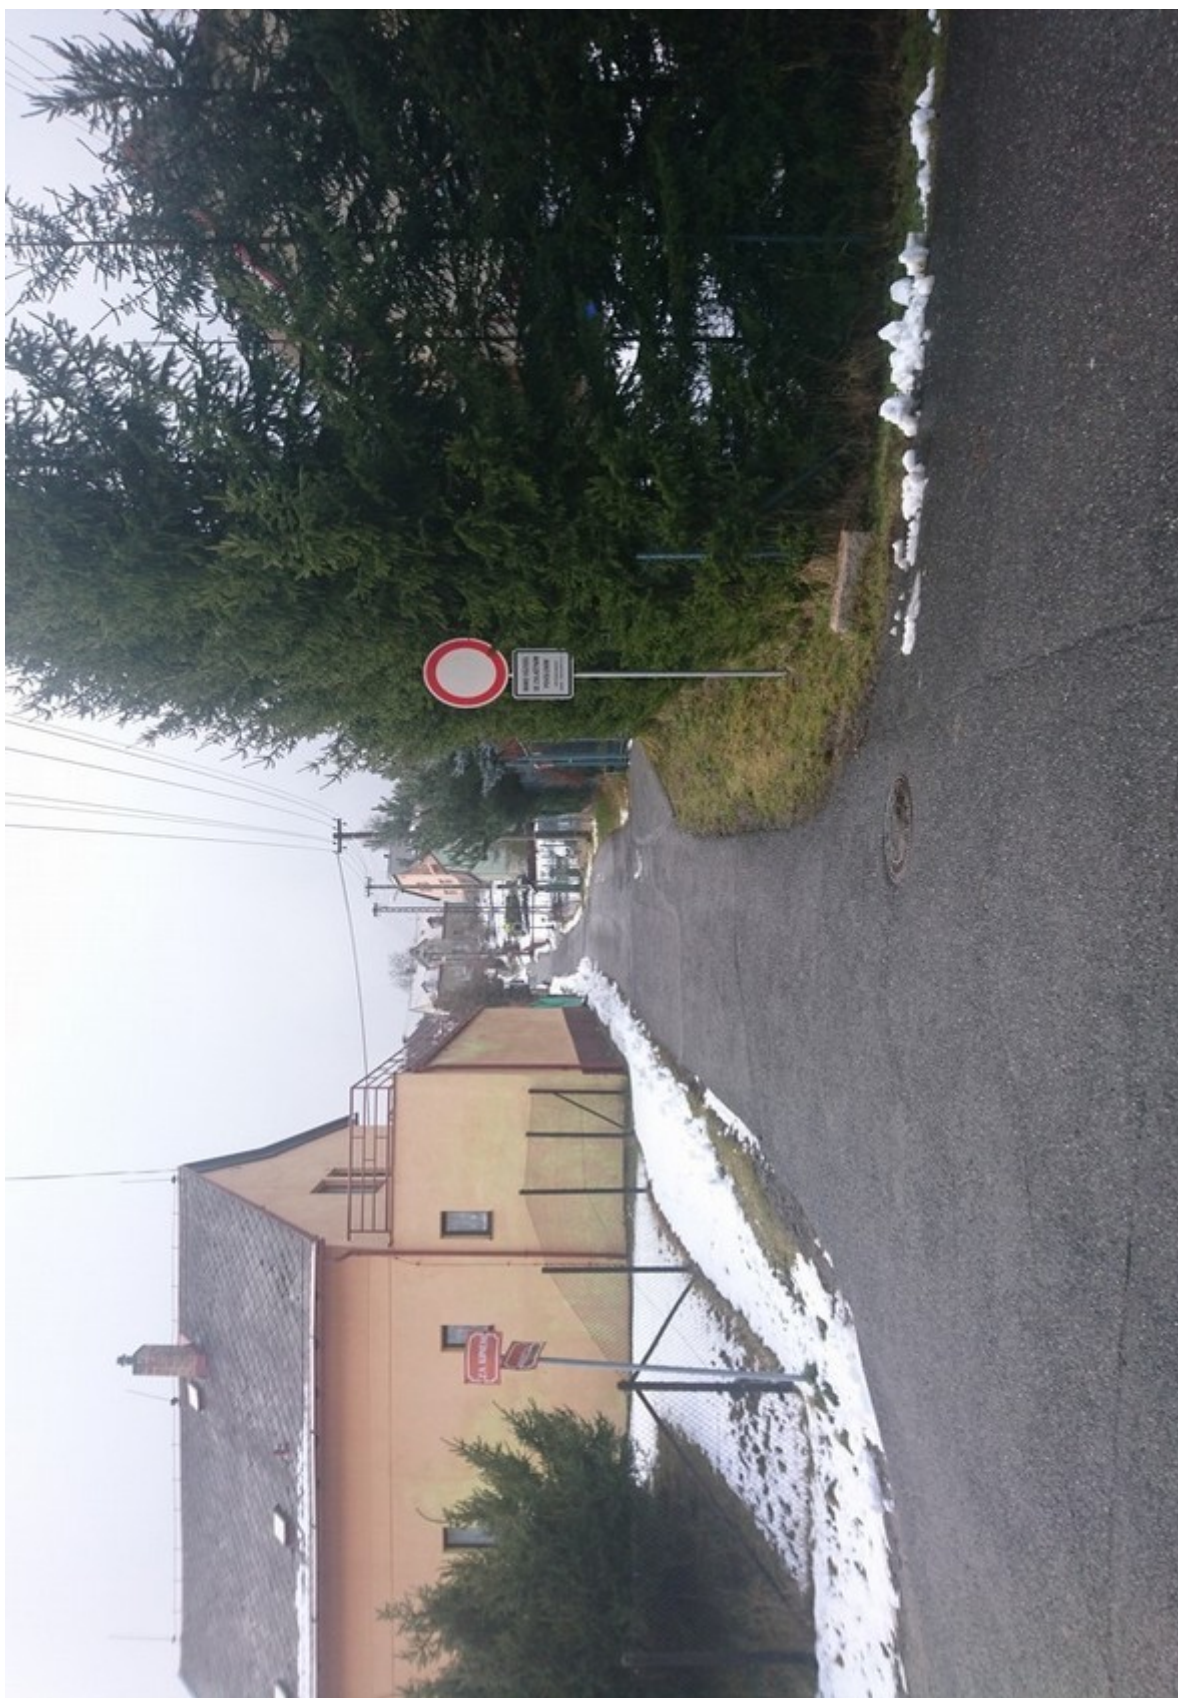
Obr. č. 33: Foto dopravního značení před ŽP P5508 ze dne 7. 2. 2020
