The Rail Safety Inspection Office

Accident and incident investigation report

The collision of two locomotives during the shunting operation
at České Budějovice station

č. j.: 6-715/2019/DI

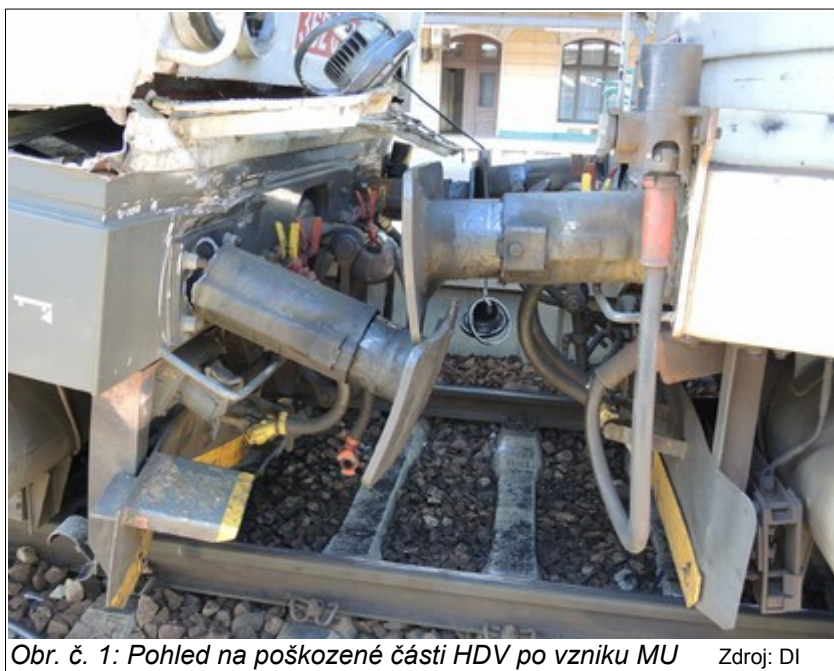
Obr. č. 1: Pohled na poškozené části HDV po vzniku MU Zdroj: DI

- nebylo vykolejené;
- značně poškozené na straně stanoviště č. 2, silně deformované podélníky a čelník, včetně obou nárazníků (viz obr. č. 1); poškozená poziční světla;

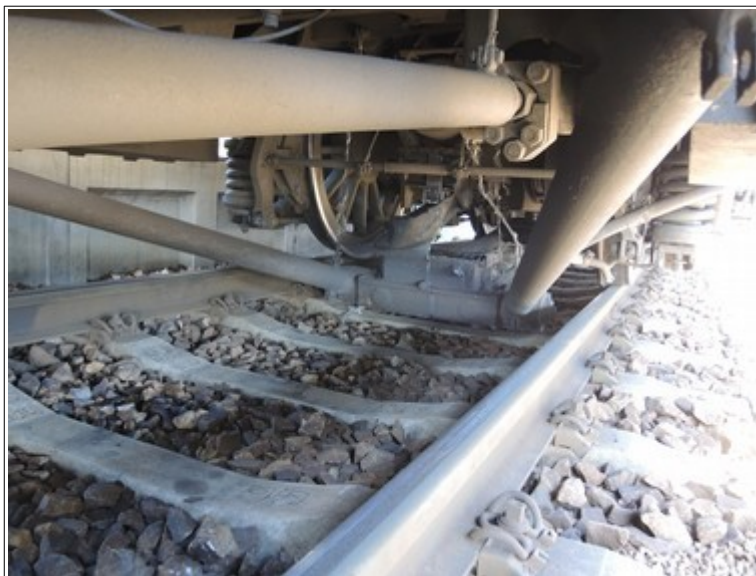
- nebylo vykolejené;
- značně poškozené na straně stanoviště č. 1 osoby řídící DV (dále jen strojvedoucí), tzn. zadního čela HDV ve směru jízdy, deformovaný čelník a oba nárazníky;
- na pražcích pod HDV leželo utržené zařízení přenosu tažných sil podvozku č. 1 (viz

Obr. č. 3: Utržené zařízení přenosu tažných sil Zdroj: DI

- od km 213,343, tzn. 12 m za místem srážky, byly ve SK č. 1 poškozené betonové pražce v délce 13 m následkem pádu při srážce utrženého zařízení přenosu tažných sil HDV 242.220-2, ostatní součásti dráhy nejevily viditelné známky poškození.

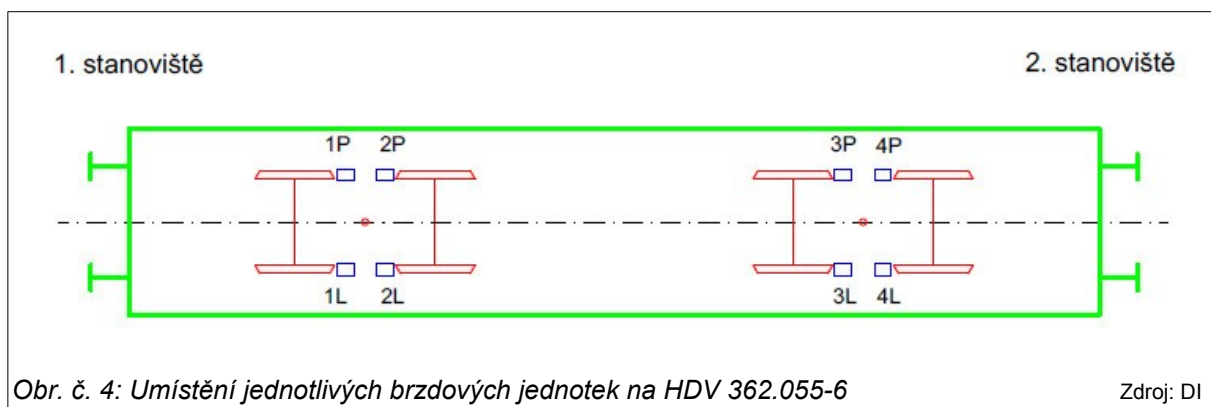
Po provedené opravě, až v rámci činností při zkušební jízdě prováděnou ČMŽO Přerov, byla zjištěna nesprávná funkce brzdového systému, tj. značný únik tlakového vzduchu z brzdové jednotky 1P, která se při předcházejícím šetření příčin a okolností vzniku MU a souvisejících prohlídkách a zkouškách neprojevila. Demontáží brzdové jednotky byla dále zjištěna korozní kavitace vnitřní stěny brzdového válce a instalace pryžové manžety pístu brzdového válce 1P neodpovídající technické dokumentaci. HDV bylo na základě pokynu dopravce a na základě vzájemného ujednání s DI přepraveno do OCÚ Plzeň. Byly demontovány další brzdové jednotky a svolána mimořádná komisionální prohlídka na zjištění jejich stavu a funkčnosti.

Obr. č. 4: Umístění jednotlivých brzdových jednotek na HDV 362.055-6

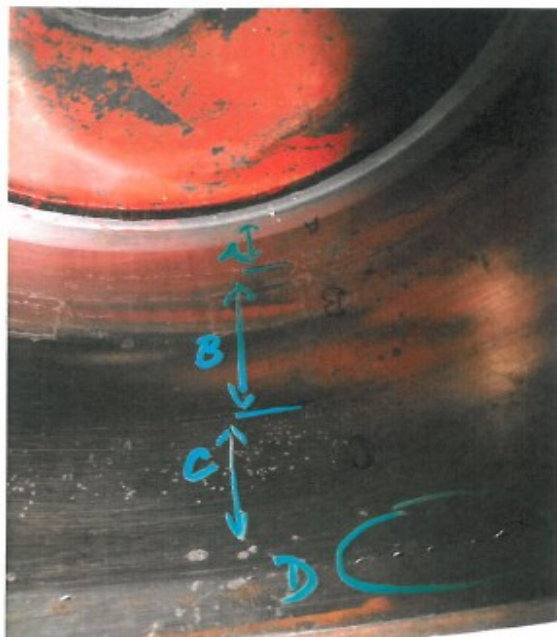
vnější rozměr a vyšší tuhost, tj. malá poddajnost) na povrchu válce v chladném období kondenzovala voda, která měla za následek korozní napadení feriticko-perlitické uhlíkové oceli. Při odstávce a teplotě mrazu se na stěně vytvořil led, který způsobil další odtlačení manžety a zvětšení vůle. V důsledku toho nebylo dosaženo potřebných tlaků a účinnosti brzd. Při následném zvýšení teploty nad 0 °C došlo k rozmrznutí a manžeta již mohla řádně utěšňovat pracovní prostor a tak udržet požadovaný tlak vzduchu v brzdovém válci.“

Obr. P2 – Detail vnitřní plochy válce s vyznačenými oblastmi vzorků k odběru pro další analýzy

Obr. č. 5: Odborné posouzení pracovní plochy brzdového válce HDV 362.055-6 Zdroj: ZČÚ Plzeň

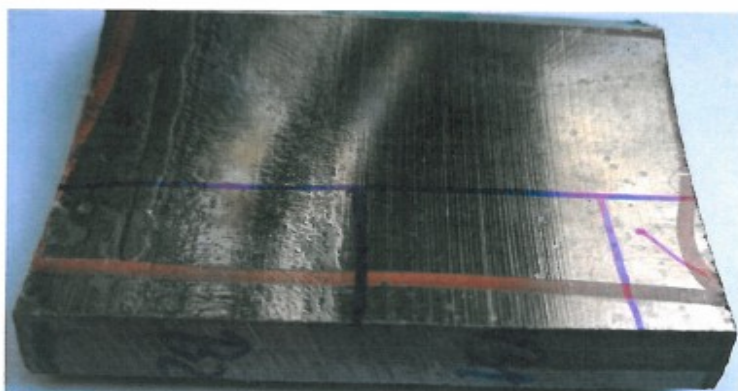
Obr. P3 – Vzorek B byl v pracovní části válce. Plocha v místě B1 je bez výrazného poškození, plocha v místě B2 je výrazně povrchově poškozena. Povrchy obou vzorků byly analyzovány pomocí řádkovacího elektronového mikroskopu a rovněž byly v těchto místech provedeny příčné metalografické výbrusy.

- přijetí vlastního opatření směřujícího k realizaci kontroly možné instalace nesprávných pryžových manžet pístů brzdových válců brzdových jednotek hnacích drážních vozidel, především řady 362, 363, 162 a 163 u všech dopravců, a to z důvodu změny jejich vlastností vlivem mrazu (ztuhnutí a zmenšení průměru pod potřebou mez) a při spolupůsobení opotřebení – kavitace (korozního napadení feriticko-perlitické uhlíkové oceli) pracovních stěn brzdových válců zásadního propouštění tlakového vzduchu z brzdových válců do ovzduší.
