The Rail Safety Inspection Office

Závěrečná zpráva o výsledcích šetření mimořádné události

Srážka posunového dílu s vlakem Os 8353 stojícím na staniční koleji č. 5b
v železniční stanici Jihlava

Collision of a shunting operation with the regional passenger train No. 8353
standing on station track No. 5b at Jihlava station

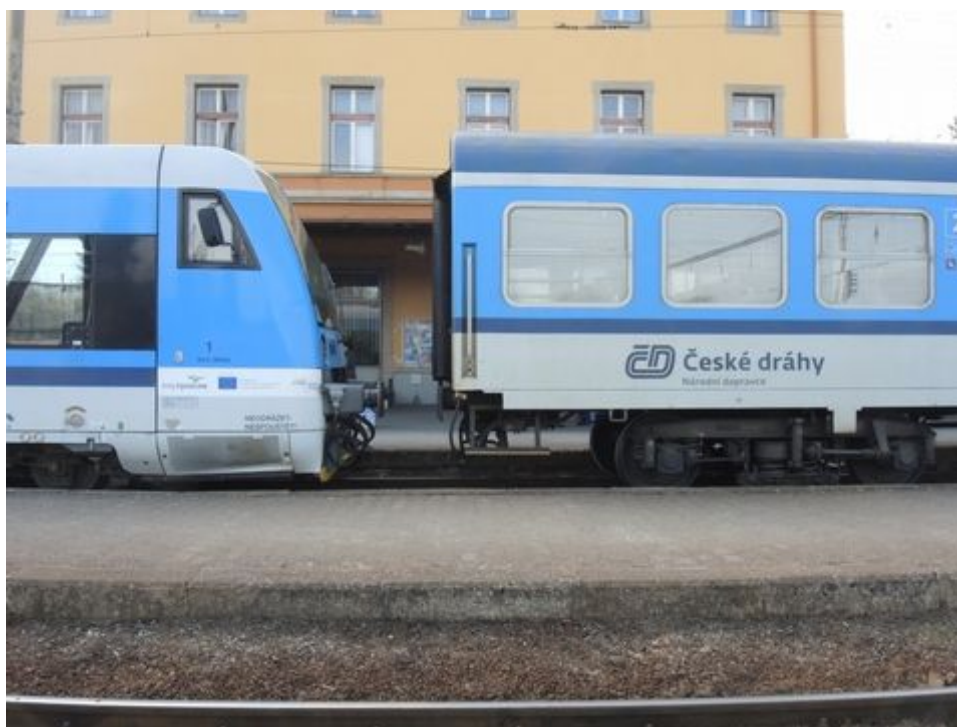
Obr. č. 1: Pohled na DV po srážce

Vlak Os 8353 byl přistaven na SK č. 5b z vlečky „ČD, a.s. - Jihlava“ a tvořilo ho DV 841 005-2. Vlak při nárazu popojel o 4,3 m a mezi DV zůstala po nárazu mezera cca 80 cm. Ve vlaku byli dva cestující, u kterých došlo vlivem srážky k pádu ze sedadel a jejich zranění. Vlak byl řízen ze stanoviště strojvedoucího č. 2, čelo i konec byly označeny předepsanými návěstmi. K poškození vlaku nedošlo, čelo se po MU nacházelo v km 198,585. PČR byla provedena zkouška strojvedoucího na požití alkoholu s negativním výsledkem. Strojvedoucí vlaku Os 8353 se v době srážky pohyboval mimo DV, před vlakem, kde dle svého vyjádření kontroloval návěsti na čele vlaku. Při MU nedošlo k vykolejení a DI byla mj. zdokumentována i vlaková dokumentace.

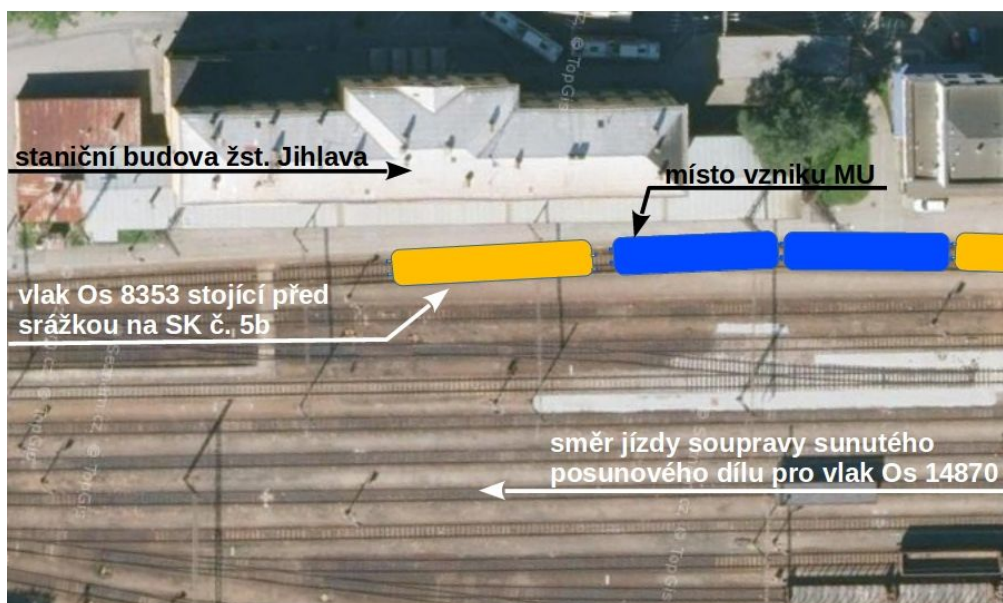
Obr. č. 2: Schéma místa vzniku MU

k MU došlo na SK č. 5b v km 198,615 u nástupiště č. 1 před dopravní budovou žst. Jihlava v úrovni dopravní kanceláře výpravčího. Z koleje č. 5b měly odjíždět vlaky Os 8353, který zde již stál, a přistavovaný Os 14870, každý opačným směrem. Posunový díl přijel ve směru od dobronínského zhlaví, nezastavil před stojícím vlakem Os 8353 a došlo ke srážce.

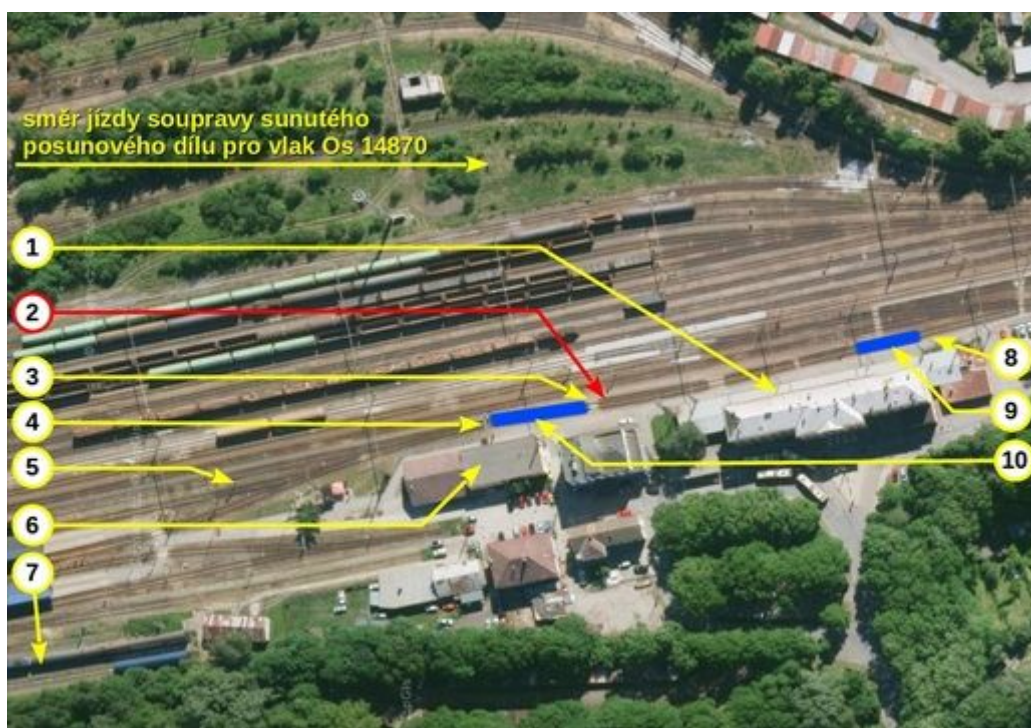
- vzdálenost návestidla Lc5b od místa, kde měl posunový díl zastavit, se rovná téměř délce tohoto posunového dílu;
- při obvyklém zastavení soupravy vlaku Os 8353 a posunového dílu u nástupiště č. 1 na SK č. 5b bývá souprava vlaku Os 8353 blíže návestidlu S5b na opačném konci nástupiště, a posunový díl bývá čelem 1. TDV před druhým přechodem pro cestující, dle staničního řádu situovaným naproti útulku pro skladníka přepravy;
- při obvyklém zastavení soupravy vlaku Os 8353 a posunového dílu jsou od sebe DV vzdálena cca 47 m a souprava vlaku Os 8353 stává cca 5,5 m před návestidlem S5b;
- vlak Os 8353 stál tentokrát mimořádně o 33 m dál od návestidla S5b, čili blíže ve směru k přijíždějícímu posunovému dílu.

Obr. č. 3: Detailní popis místa vzniku MU

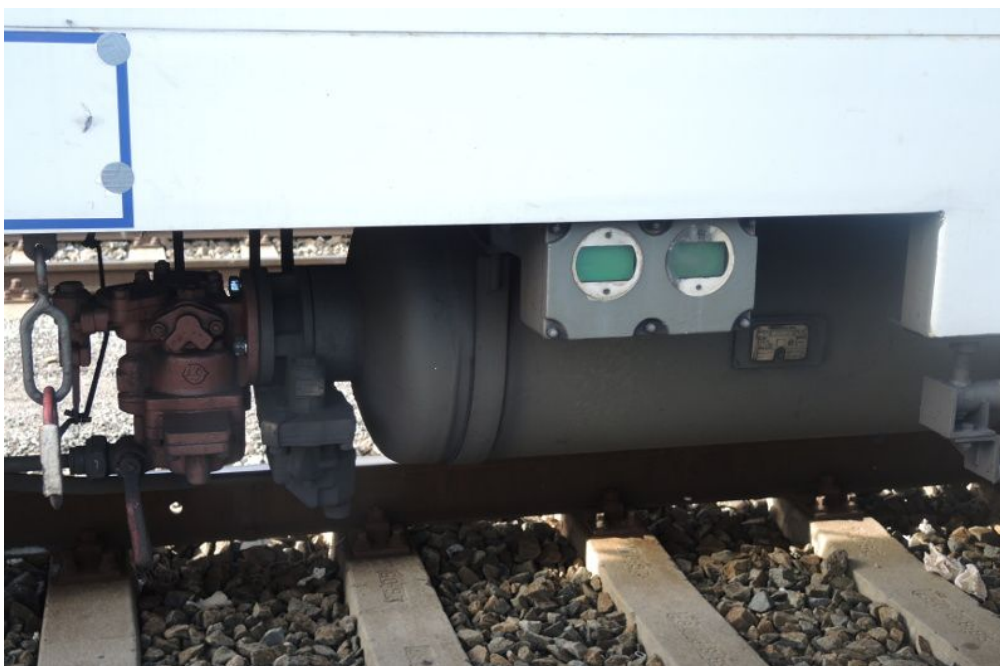
Ve vztahu ke stavu clonek na DV, která po vzniku MU signalizovala stav odbrzděno, nebyla prokázána technická závada na DV při komisionálním zjištění, posunový díl byl řádně svěšen a k tvrzení strojvedoucího, že funkčnost průběžné brzdy vyzkoušel při jízdě na dobronínské zhlaví, lze konstatovat, že v době těsně před vznikem MU s největší pravděpodobností nepoužil k brzdění průběžnou brzdou. Změnu barvy clonek po MU po zastavení posunového dílu lze vysvětlit buď dodatečnou manipulací s ovladačem a vrácení do jízdni polohy (došlo by ke změně clonek na stav odbrzděno), nebo byla před MU použita pouze přímočinná brzda, která nemá vliv na stav clonek na TDV. Tomu nasvědčuje i strojvedoucího vlastní vyjádření při podání vysvětlení, kde mj. uvedl, že mu připadalo, že brzdí pouze HDV.

Obr. č. 4: Ukázka umístění clonek brzd (stav odbrzděno)

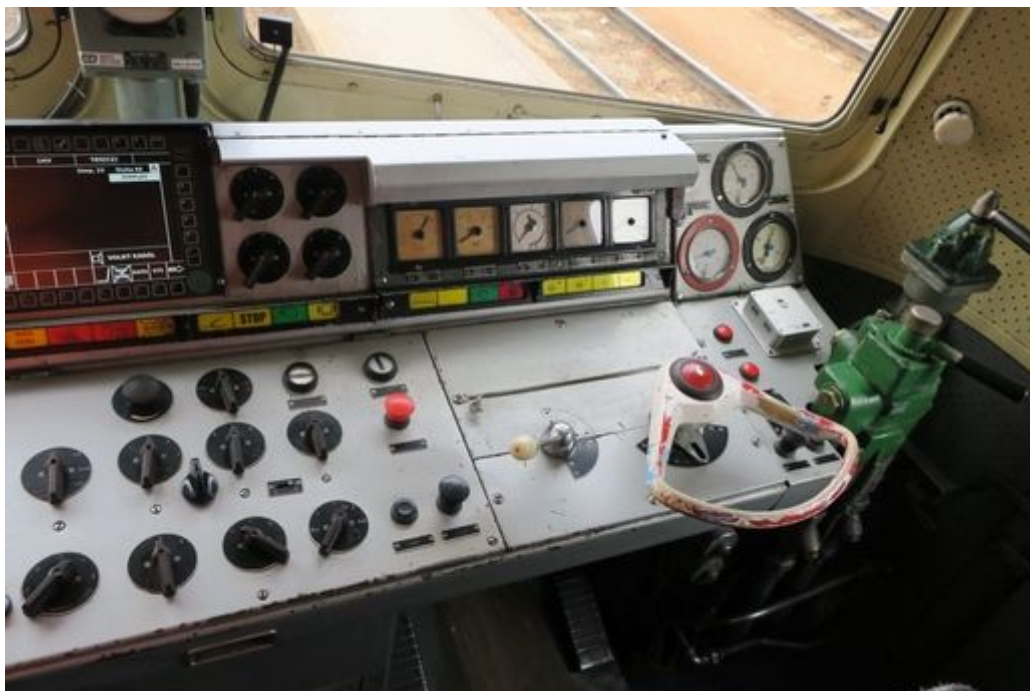
Obr. č. 5: stanoviště strojvedoucího č. 2 ze kterého byla řízen posunový díl Zdroj: DŘI

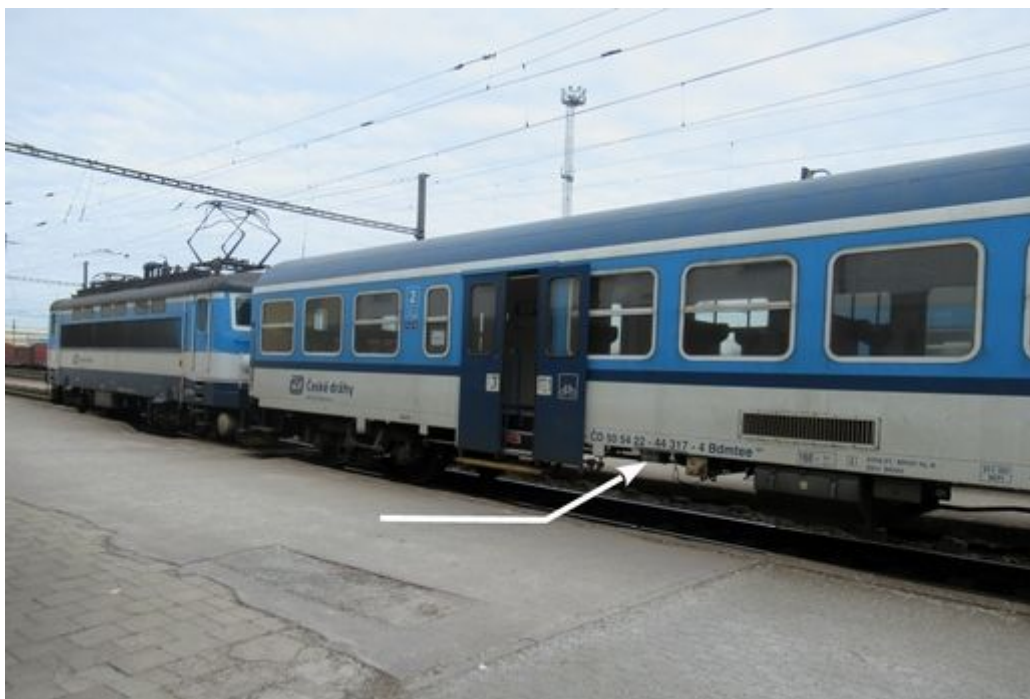
Obr. č. 6: Stav clonek (zelené) signalizují stav odbrzděno na DV řazeném v posunovém dílu Zdroj: PČR

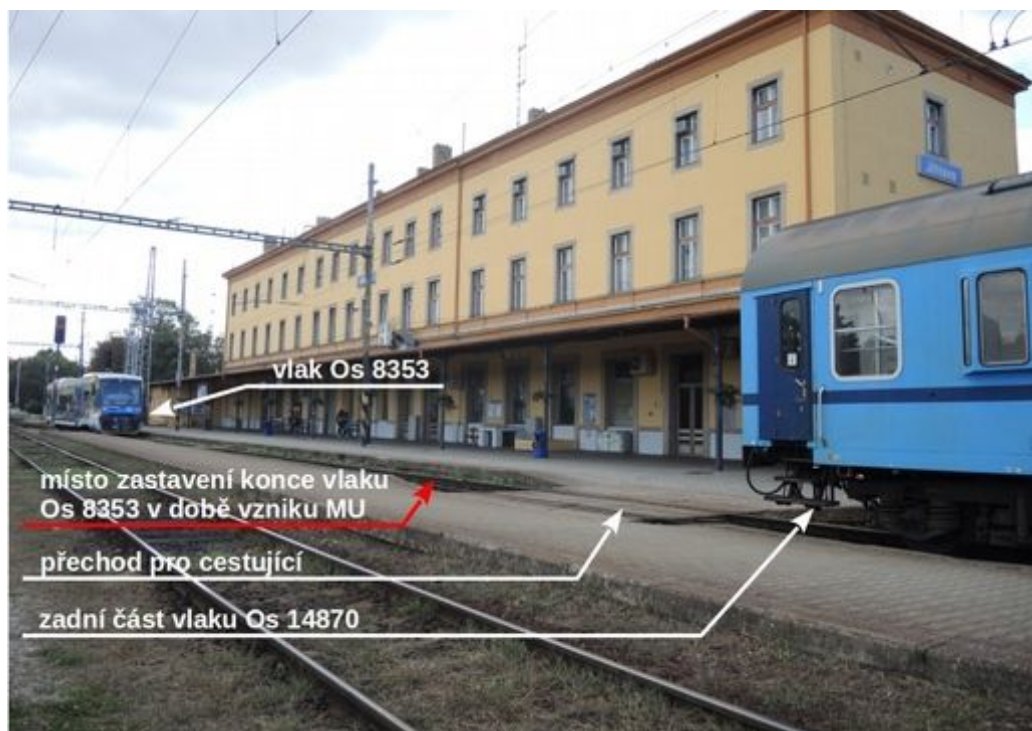
- vlak Os 8353 nebyl na SK č. 5b přistaven jako obvykle na konci nástupiště, ale uprostřed. Při provádění sunutého posunu se nedíval ve směru posunu, soustředil se na pokyny dávané z vysílačky a díval se z okna na pravé straně ve směru jízdy na budovy pro orientaci, v jakém místě se nachází (konkrétně zmíněn Krakovec nad SK č. 5b). Před tím již strojvedoucí prováděl posun s tímto posunovým dílem ve směru na obsazenou SK č. 5b;

Obr. č. 7: Obvyklé postavení vlaků Os 8353 a Os 14870 na SK č. 5b před odjezdem

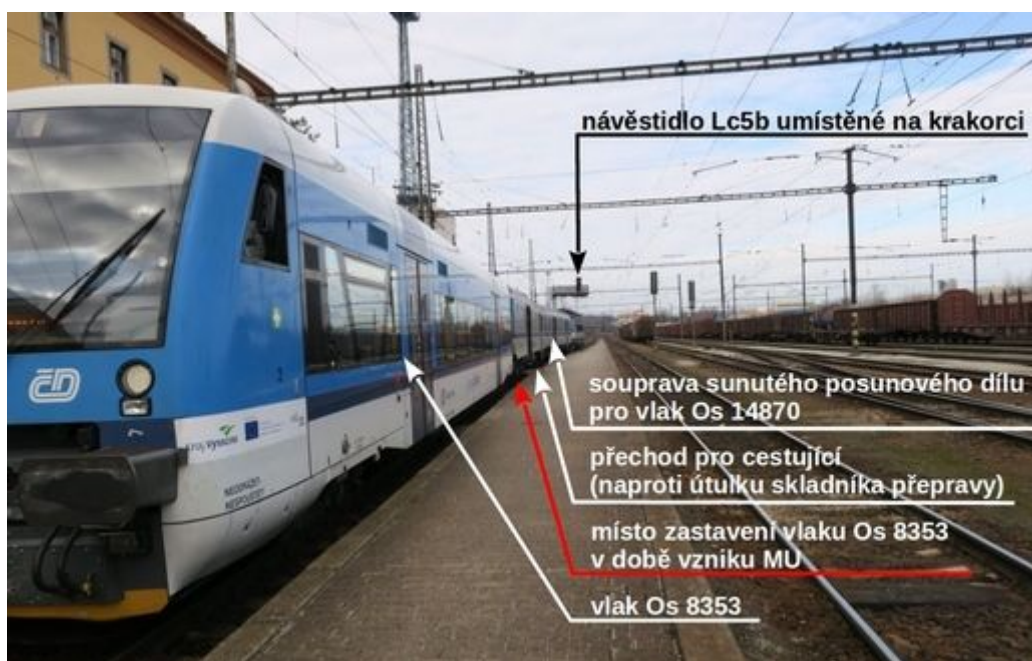
Obr. č. 8: DV po srážce
