The Rail Safety Inspection Office

Závěrečná zpráva o výsledcích šetření mimořádné události

Nedovolená jízda posunového dílu za seřaďovací návěstidlo Se7 s následným vjetím do postavené vlakové cesty a srážkou s vlakem Nex 45306 v železniční stanici Havlíčkův Brod

č. j.: 6-763/2019/DI

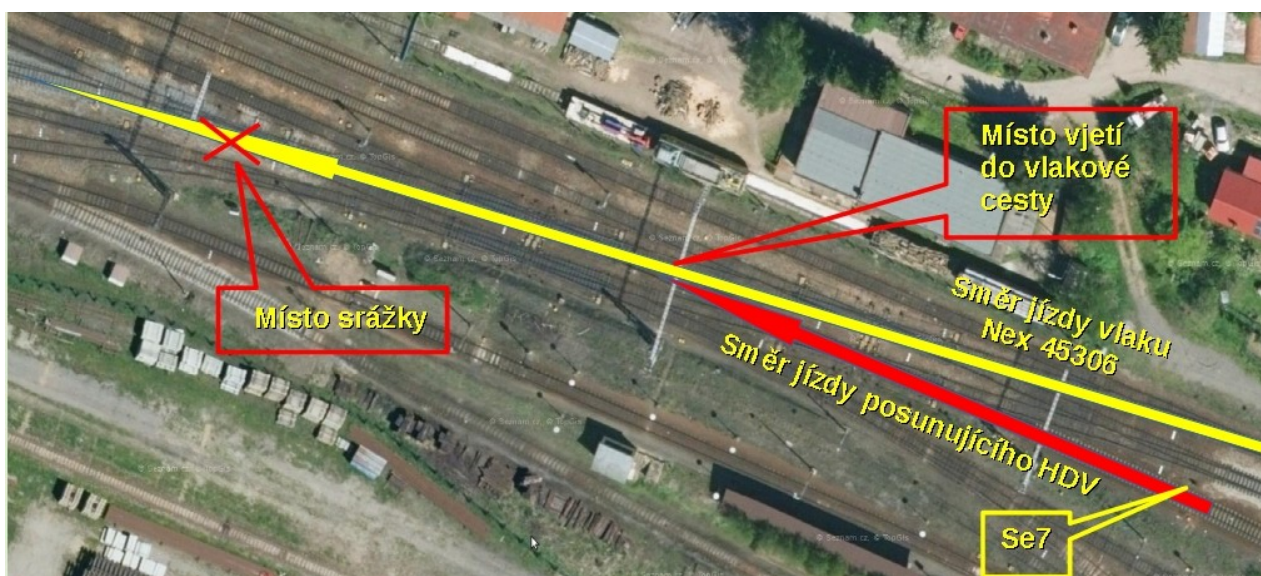
Obr. č. 2: Schéma místa vzniku MU

Vlak Nex 45306 (dále také vlak) měl postavenou vlakovou cestu ve směru od návěstidla Lc92 na SK č. 23. Samostatně posunující HDV nedovoleně projelo za návěstidlo Se7 s návěstí „Posun zakázán“ a pokračovalo v jízdě přes křižovatkovou výhybku č. 9ab přímým směrem zleva doprava. Následně se jízdou dostalo na křižovatkovou výhybku č. 11ab a po jejím projetí zleva doleva, při kterém samostatně posunující HDV jízdou násilně přestavilo jazyky části „b“ pro svůj směr jízdy, se ocitlo před vlakem Nex 45306 v jeho postavené vlakové cestě. Na další, v cestě se nacházející křižovatkové výhybce č. 13ab, podle stop došlo k najetí přípřežního HDV 240.047-1 vlaku do zadního čela samostatně posunujícího HDV (ke srážce). K definitivnímu zastavení obou HDV poškozených srážkou došlo v prostoru jazyků části „b“ výhybky č.13ab a ve výhybce č. 15.

- po ujetí dráhy 80,1 m se posunující HDV dostalo na začátek výhybky č. 11ab ve směru zleva proti hrotům jazyků části „a“;
- zprava proti hrotům jazyků části „a“ byla výhybka č. 11ab již součástí postavené vlakové cesty pro vlak;
- poloha přilehlého pravého vnitřního jazyka části „a“ výhybky č. 11ab navedla posunující HDV zleva doleva na výhybku č. 11ab ve směru po hrotu jazyků části „b“;
- výhybka č. 11ab však přilehlými pravými jazyky části „b“ nebyla pro posunující HDV

postavena do správné polohy a jízdou posunujícího HDV došlo k jejímu násilnému přestavení (rozřezu);

- posunující HDV se nyní již celé dostalo do postavené vlakové cesty pro vlak Nex 45306 a jelo stejným směrem před ním;
- vlak při jízdě přes jazyky části „b“ výhybky č. 11ab tyto jazyky, v důsledku předchozího násilného přestavení posunujícím HDV, opětovně násilně přestavil pro svůj směr jízdy a blížil se k HDV před ním nedovoleně posunujícím;
- v ujeté vzdálenosti 148 m od návěstidla Se7, v km 223,174, do zadního čela posunujícího HDV narazilo předním čelem ve směru jízdy přípřežní HDV vlaku;
- přední čelo přípřežního HDV vlaku zůstalo po srážce definitivně stát ve vzdálenosti 164 m od návěstidla Se7, v km 223,193;
- posunující HDV zůstalo po srážce definitivně stát zadním čelem 166 m od návěstidla Se7 v km 223,195;
- přední čelo posunujícího HDV se po definitivním zastavení nacházelo ve vzdálenosti 183 m od návěstidla Se7 v km 223,211.

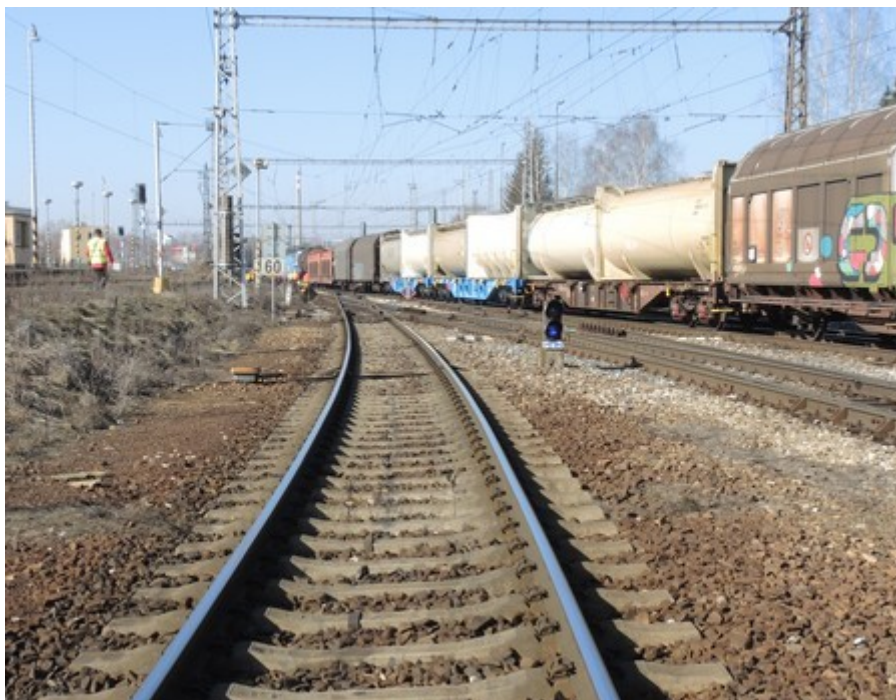
Přestože návěstidlo Se7, které se nacházelo před čelem HDV ve směru poslední očekávané posunové cesty, zakazovalo jízdu, uvedl strojvedoucí HDV do pohybu. Během jízdy došlo nejprve k nedovolené jízdě za návěstidlo Se7, dále došlo v prostoru křižovatkové výhybky č. 11ab k vjetí do postavené vlakové cesty pro vlak Nex 45306. V tu chvíli začala krátká souběžná jízda nedovoleně posunujícího HDV a vlaku Nex 45306 v jedné postavené vlakové cestě v pořadí: nedovoleně posunující HDV první ve směru jízdy, vlak Nex 45306 za ním. Nedovoleně posunující HDV bylo po ujetí dráhy 19,8 m ve společné dráze dostiženo zezadu jedoucím vlakem Nex 45306 a došlo ke srážce. Následně pomocí brzdění všechna zúčastněná DV definitivně zastavila.

žst. Havlíčkův Brod je vybavena reléovým SZZ bez záznamu činnosti. Ohledáním v DK byl zdokumentován stav indikačních prvků a všech prvků nouzových obsluh pro případ poruchy SZZ. Nebylo zjištěno použití nouzových prvků a sejmutí bezpečnostních závěrů. Ze stavů počítadel a písemných záznamů také nevyplývalo, že by SZZ bylo v poruše bezprostředně před vznikem MU. Návěstidlo Se7 bylo za přítomnosti DI prohlédnuto a přeměřeno pracovníky SŽDC, Správy sdělovací a zabezpečovací techniky Jihlava. Napětí na žárovce modrého světla (10,9 V) a izolační stav byly v dovolené toleranci. Viditelnost návěstidla nebyla omezena.

Obrázek 3: Pohled na návěstidlo Se7.

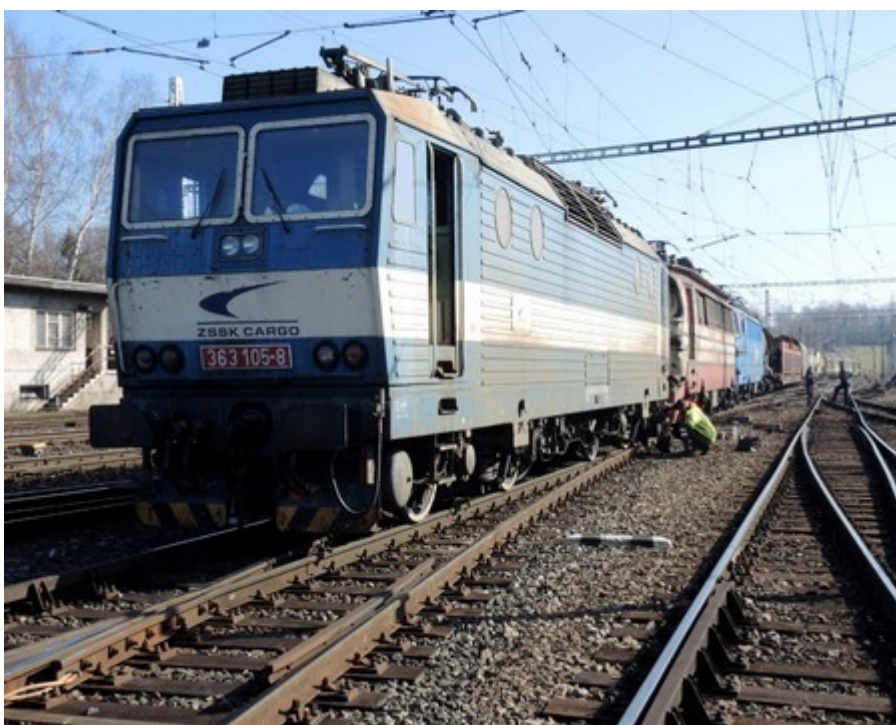
V 8.38.25 h, po ujetí celkové dráhy 147 m za návěstidlo Se7 (ujetá dráha ze záznamu rychloměru a odečtu adekvátní části z rozměrů posunujícího HDV vzhledem k nárazu do zadního čela ve směru jízdy), došlo v rychlosti posunujícího HDV 5 km.h⁻¹ ke srážce zadního čela ve směru jízdy s předním čelem přípřežního HDV vlaku Nex 45306 v prostoru vnitřní srdcovkové části výhybky č. 13ab.

- v prostoru vnitřní srdcovkové části třetí křižovatkové výhybky č. 13ab v cestě nedovoleně posunujícího HDV došlo v km 223,174 ke srážce s přípřežním HDV vlaku;

Obrázek 4: Pohled na posunující HDV a vlak zprava proti směru jízdy.
