## **Závěrečná zpráva o výsledcích šetření mimořádné události**

Srážka vlaku Os 15912 s vlakem Mn 84261 mezi dopravkami D3 Ronov nad  
Doubravou a Žleby

### **Accident and incident investigation report**

Collision of the regional passenger train No. 15912 with the freight train No. 84261  
between Ronov nad Doubravou and Žleby operating control points

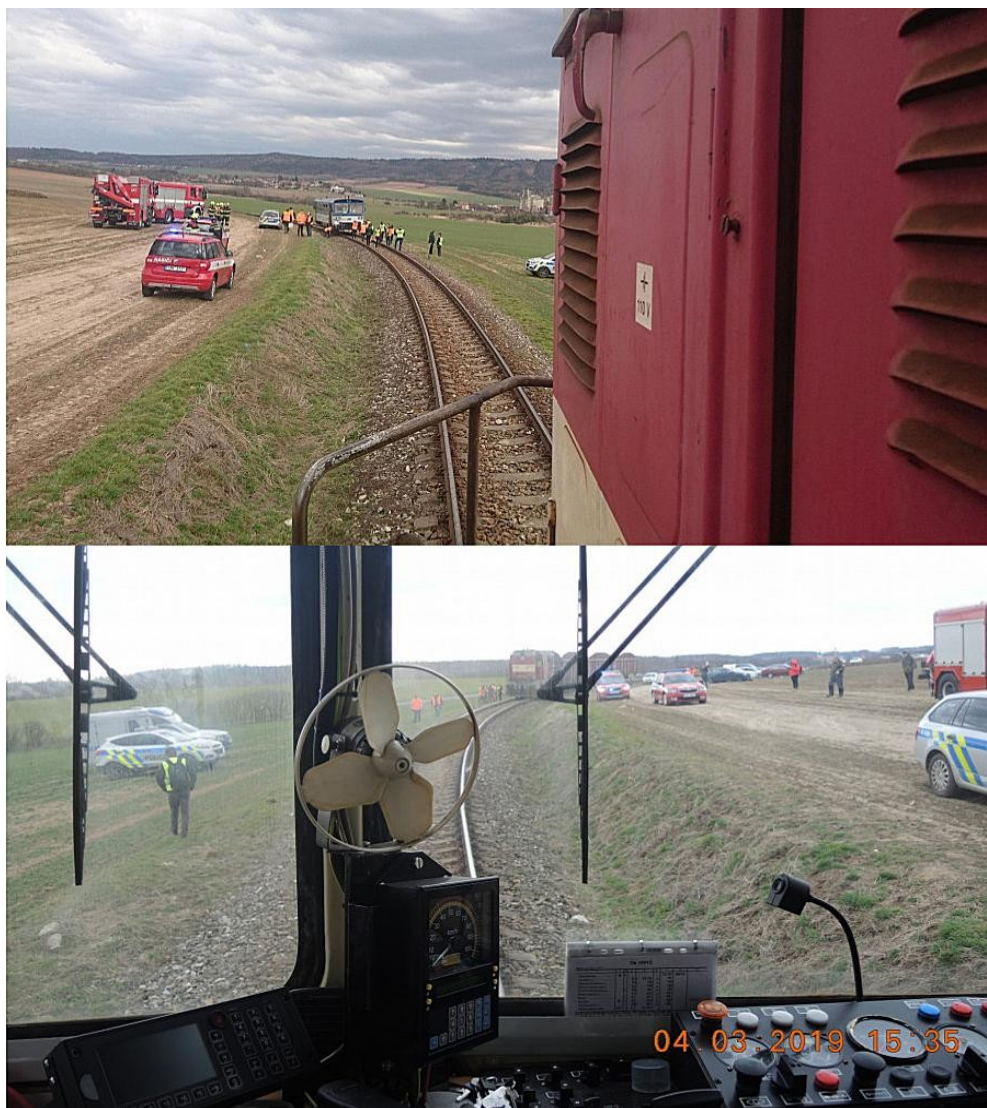
Obr. č. 2. Výhled strojvedoucího, poloha DV po zastavení

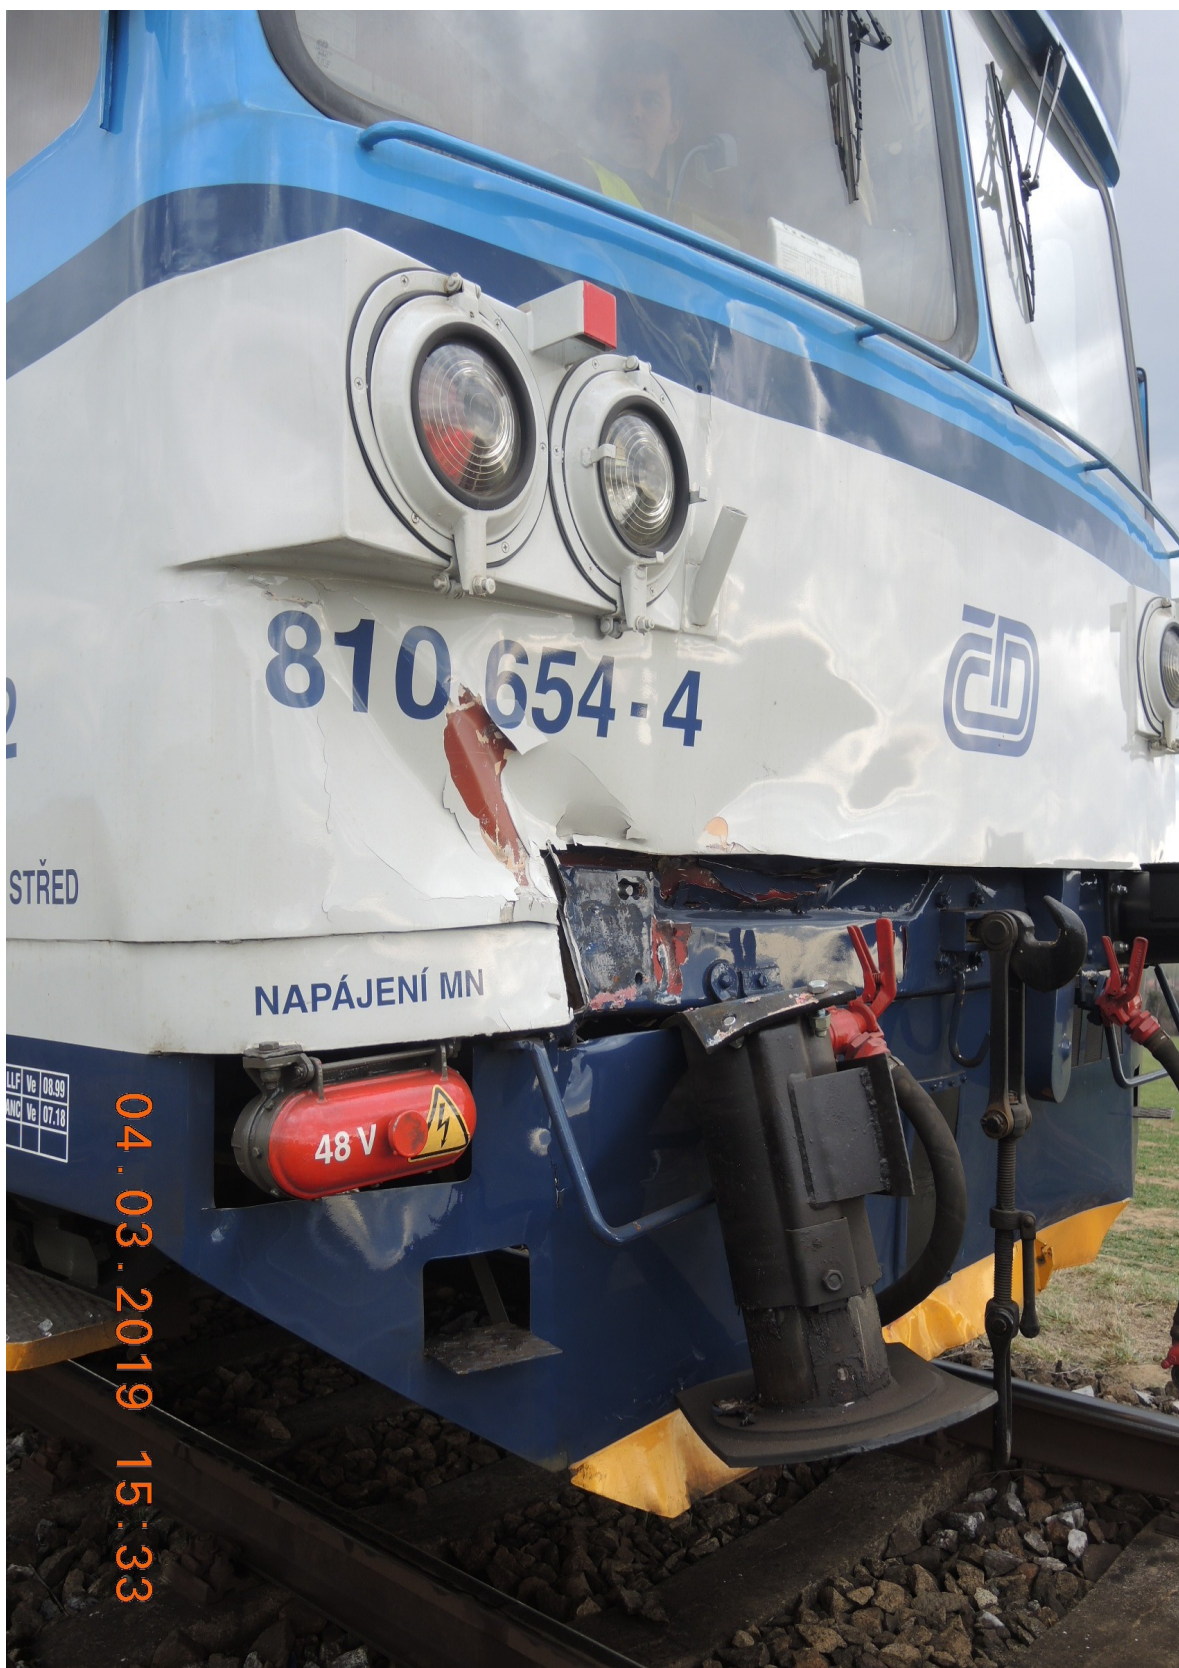
Vlivem srážky mělo HDV 810 654-4 na 2. stanovišti mj. viditelně poškozený čelník, uražený pravý přední nárazník a promáčknuté čelo skříně pod čelním sklem. Dále bylo

poškozeno vzduchové potrubí a jedna lavice pro cestující byla vyvrácena z uchycení. Dopravce ČD předběžně odhadl škodu ve výši 1 500 000 Kč.

Obr. č. 4: Vlivem srážky byl utržen pravý nárazník HDV vlaku Os 15912. V místě nálezu ustřižených šroubů v koleji byl určen km srážky 11,118
