## **Závěrečná zpráva o výsledcích šetření mimořádné události**

Nedovolená jízda vlaku Os 4708 za návěstidlo Lc4 a následná srážka  
s protijedoucím vlakem Os 4711 v žst. Brno hl. n.

### **Accident and incident investigation report**

č. j.: 6-842/2019/DI

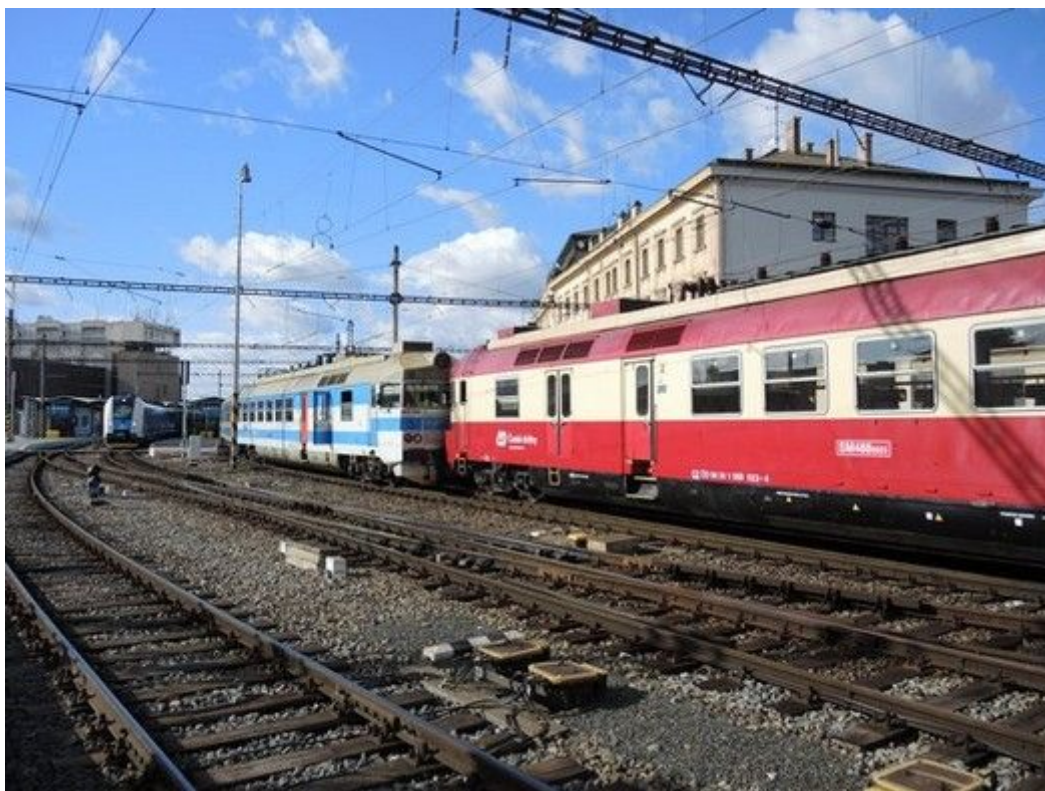
Obr. č. 1: Pohled na místo srážky v žst. Brno hl. n.

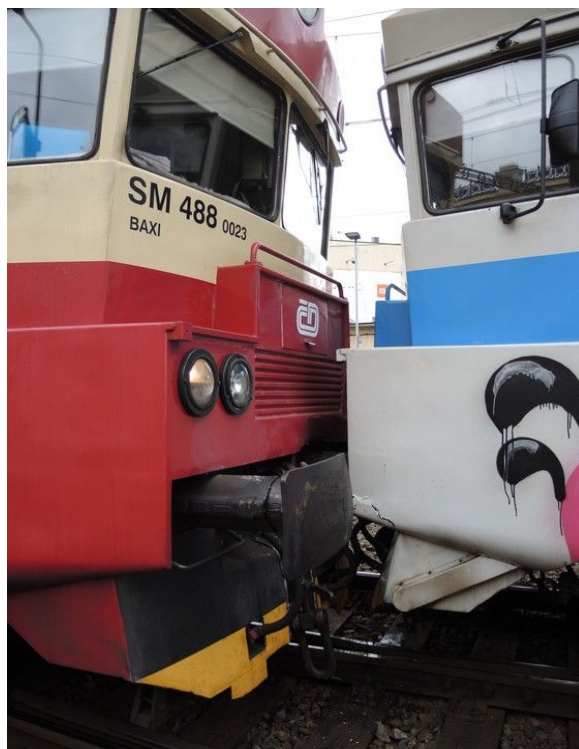
Obr. č. 2: Pohled na místo srážky v žst. Brno hl. n.

- místo srážky se nacházelo v žst. Brno hl. n., v km 143,570;
- čela obou vlaků zůstala stát na srdcovce výhybky č. 49;
- světelné odjezdové návěstidlo Lc4 bylo čtyřsvětelné a nacházelo se vpravo vedle 4. SK v km 143,531 a v době ohledání návěstilo návěst „Stůj“. Bylo provedeno měření napětí na žárovce červeného světla a izolačního odporu návěstidla Lc4. Naměřené hodnoty kontrolovaných veličin byly v dovolených tolerancích, označení a stav nátěru návěstidla Lc4 bylo shledáno bez závad. Minimální viditelnost návěstidla Lc4 byla 100 m a byla vyhovující;

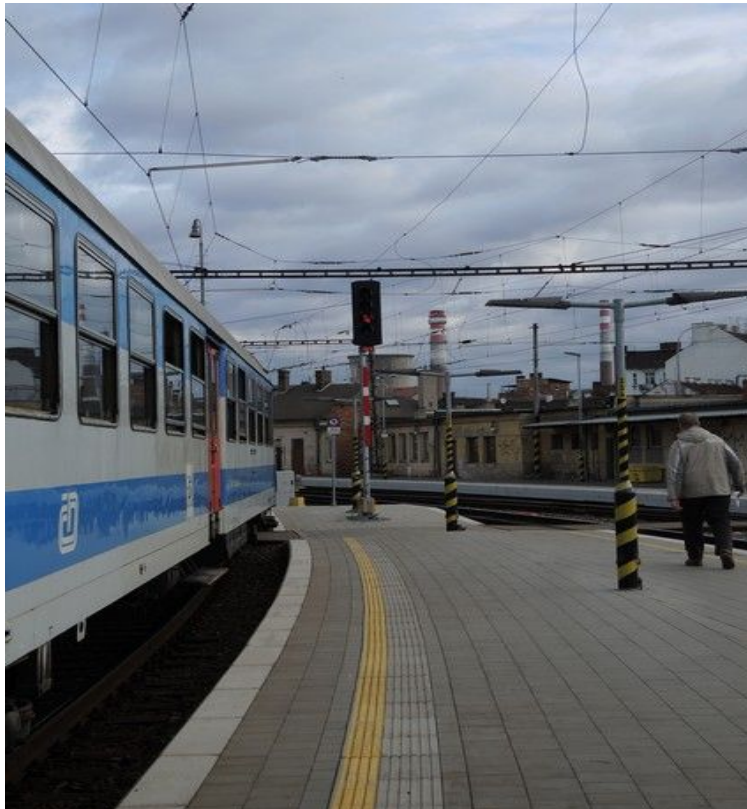
Obr. č. 4: Pohled na návěstidlo Lc4 v žst. Brno hl. n. Zdroj: DI

Světelné odjezdové návěstidlo Lc4 je čtyřsvětelné a nachází se v km 143,531, kde je umístěno vpravo vedle 4. SK. Po vzniku MU bylo provedeno měření napětí na žárovce, izolační stav rozvodů a napájení návěstidla. Na žárovce červeného světla návěstidla Lc4 bylo naměřeno napětí 11,6 V, izolační stav byl vyhovující. Označení, viditelnost a stav nátěru návěstidla byly shledány bez závad.

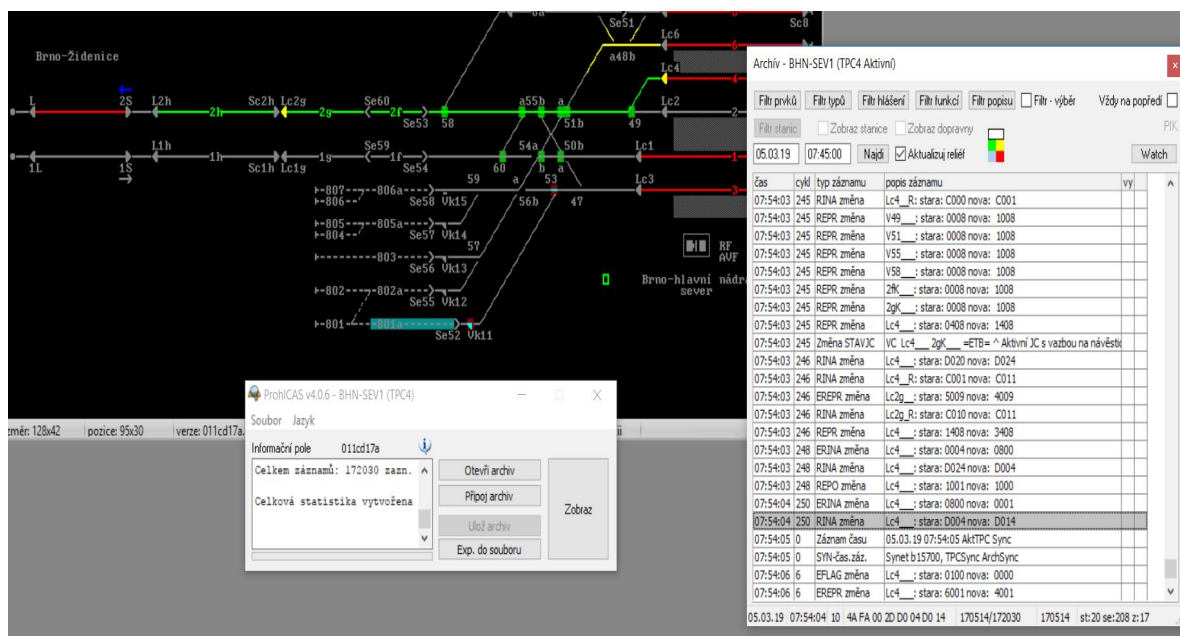
Obr. č. 5: Situace na monitoru JOP v žst. Brno hl. n. v čase 7.54.04 h

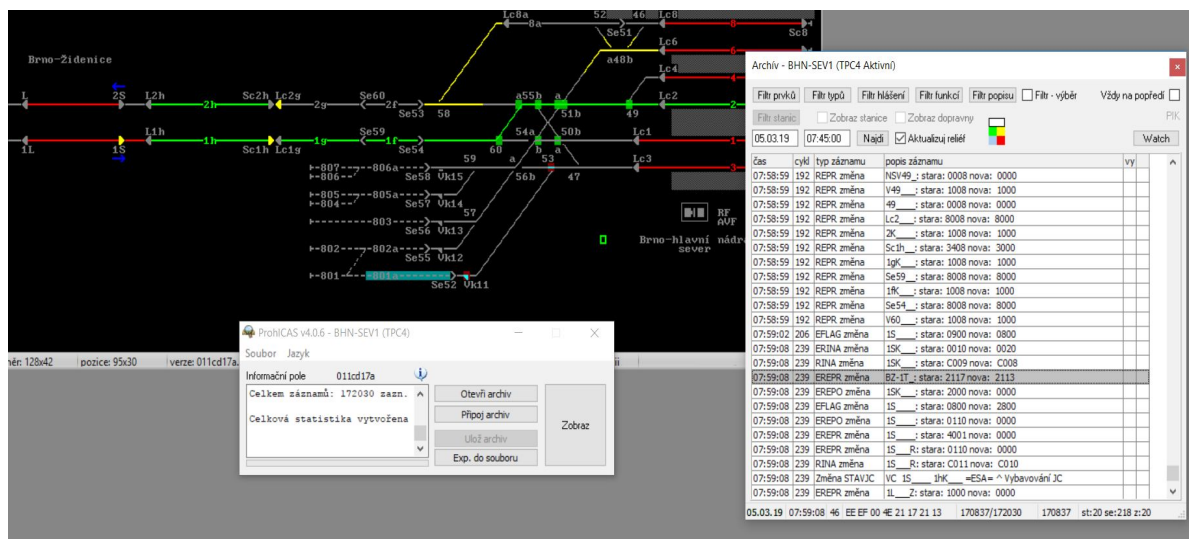
Obr. č. 7: Situace na monitoru JOP v žst. Brno hl. n. v čase 7.59.08 h

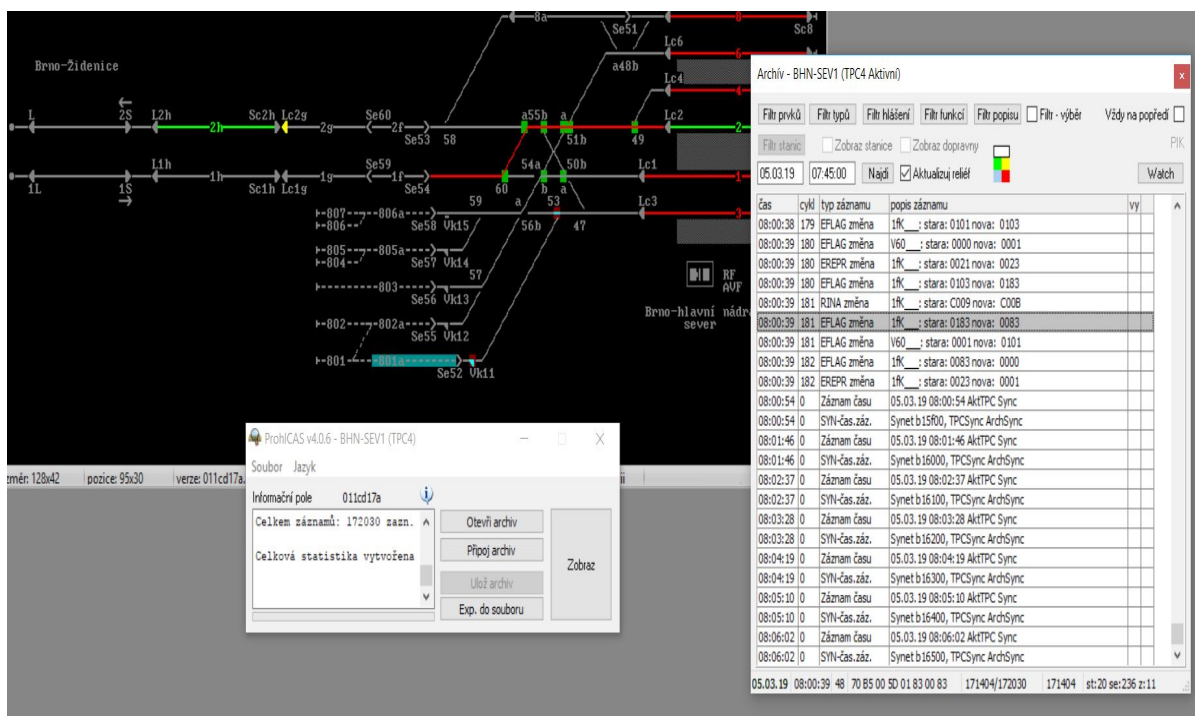
- 7.59.47 h obsazení KÚ 1g vlakem Os 4711;
- 8.00.17 h obsazení KÚ 1f vlakem Os 4711;
- 8.00.39 h vlak Os 4711 vjel do KÚ výhybky č. 49 a došlo ke srážce s vlakem Os 4708 (viz obr. č. 7).

Obr. č. 8: Situace na monitoru JOP v žst. Brno hl. n. v čase 8.00.39 h

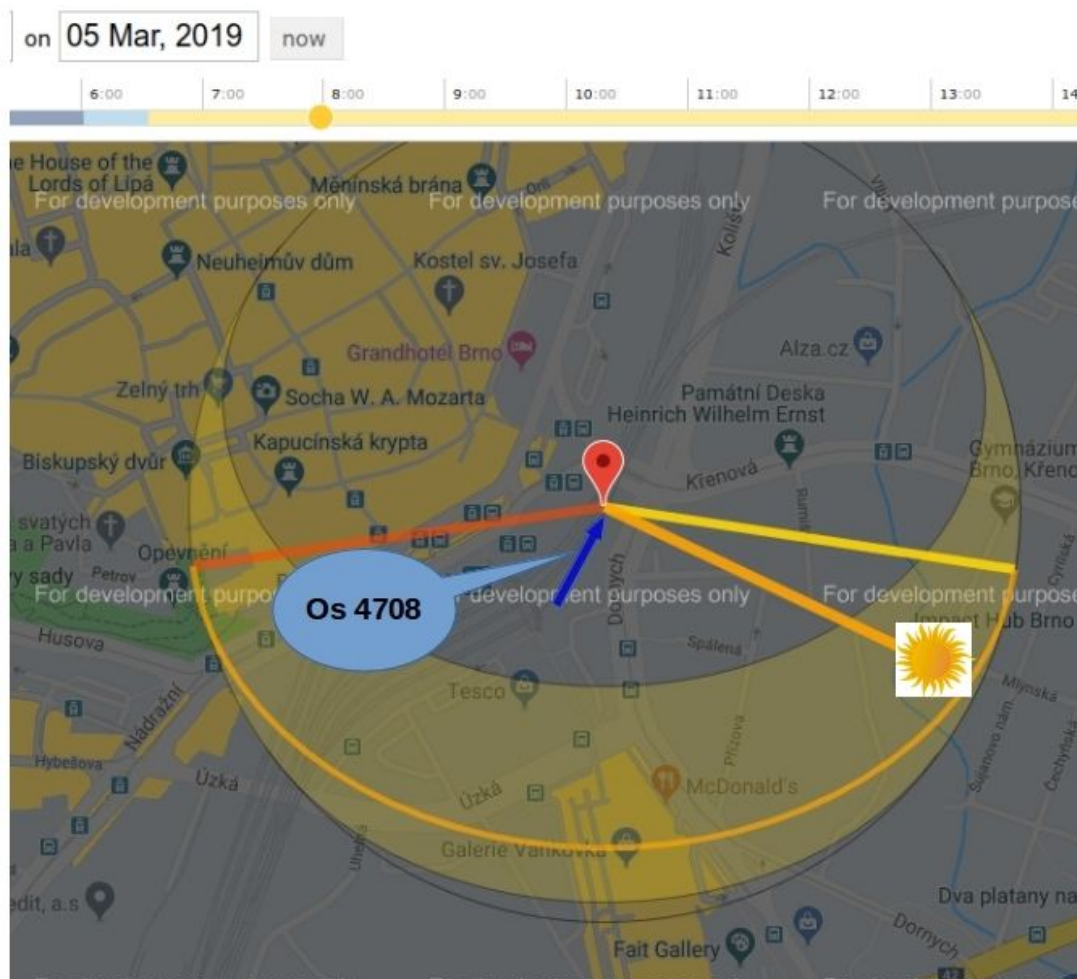
Dále DI prověřila skutečnost týkající se možného oslnění strojvedoucího vlaku Os 4708 v době, kdy stál s vlakem na 4. SK. V době vzniku MU bylo slunce cca 1 h po východu, nacházelo se v nižší poloze a svítilo zprava. K přehlédnutí návěsti na návěstidle Lc4 z důvodů oslnění a svícení na návěstidlo dojít nemohlo, ale je možné, že strojvedoucí byl zprava tímto slunečním svitem oslněn, ostatně to i vypověděl ve svém podání vysvětlení. Tato skutečnost ho ovšem nezabavuje dodržení povinností uvedených v technologických postupech a právních předpisech. Zejména pak dle čl. 2979 předpisu SŽDC D1, kde je uvedeno, že pokud strojvedoucí nevidí, že hlavní návěstidlo platné pro dopravní kolej, na které stojí čelo vlaku, dovoluje odjezd vlaku, smí uvést vlak do pohybu jen po výpravě vlaku jiným způsobem než návěstí hlavního návěstidla.

Obr. č. 11: Poloha slunce v době MU

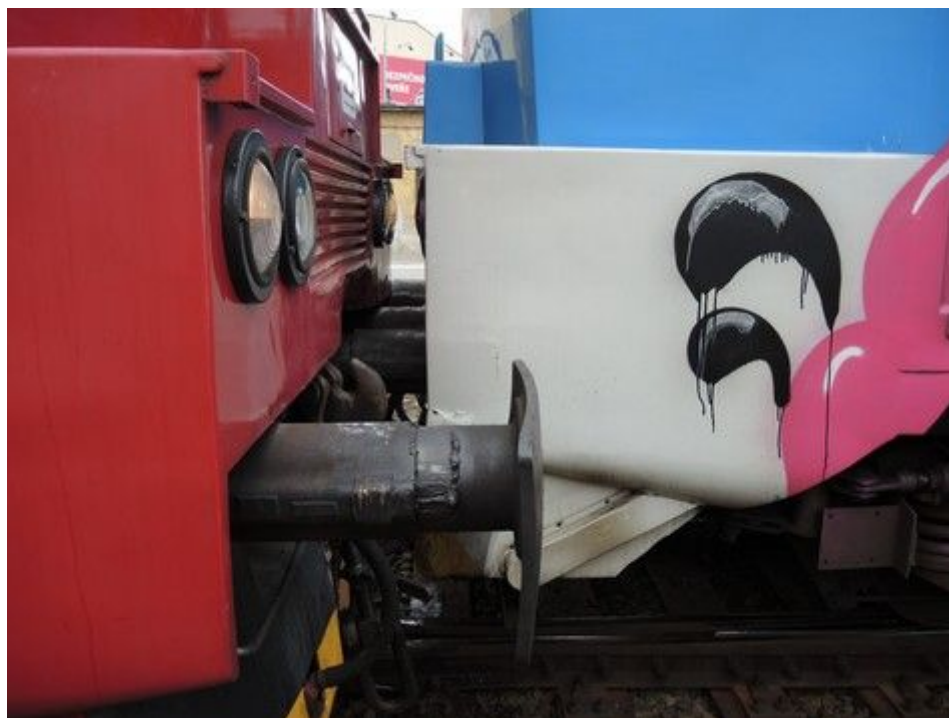
Při MU byla škoda vzniklá na drážních vozidlech, součástech dráhy a životním prostředí vyčíslena **celkem na 452 393 Kč.**

Obr. č. 13: Pohled na poškození souprav při srážce
