Závěrečná zpráva o výsledcích šetření mimořádné události

Srážka posunového dílu s vlakem Služ 55862 v železniční stanici
Plzeň hlavní nádraží

Accident and incident investigation report

Collision of the shunting operation with the service train No. 55862
at Plzeň hlavní nádraží station

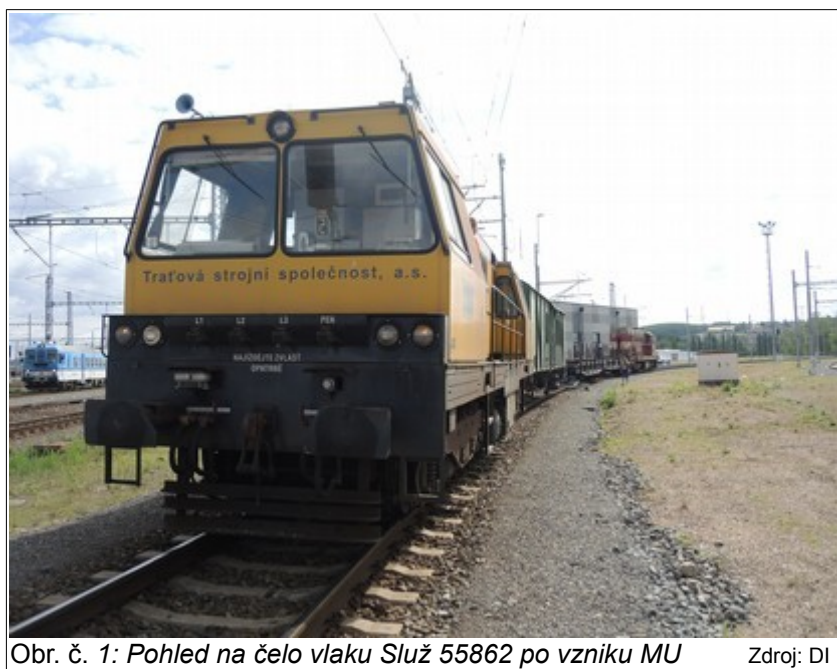
Obr. č. 1: Pohled na čelo vlaku Služ 55862 po vzniku MU

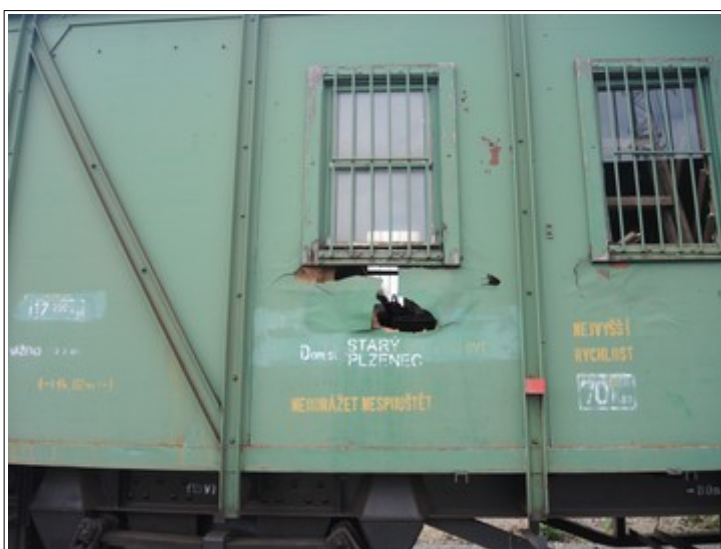
- potrubí hodnotu 5 barů a v hlavním vzduchojemu hodnotu 7,8 baru;
 - směrová páka byla v poloze „vpřed“;
 - rukojeť přepínače pracovního pojezdu byla v poloze „0“;
 - rukojeť jízdního kontroléru byla v poloze „0“;
 - přepínač pozičních světel byl v poloze „dvě bílá světla vpředu“;
 - elektronický rychloměr ukazoval hodnotu 0 km·h⁻¹;
 - na ovládacím pultu HDV byla umístěna radiostanice VO67 s nastaveným číslem vlaku 55862, síť TRS (CZ), stuha 67;
- DV č. 40 54 2000 089-6:
 - bylo řazené jako první za SHV vlaku Služ 55862 a nebylo vykolejené;
 - průběžné potrubí tlakové brzdy mezi DV a SHV bylo propojeno, ve svěšení obou DV nebyly zjištěny závady;
 - v důsledku nárazu došlo k utržení vnitřního regálu, upevněném na boční stěně DV, k pádu a poškození nivelačního přístroje NEDO F24 a dále k poškození vnějšího opláštění DV (viz obr. č. 3);
 - zadní čelo DV se nacházelo v km 348,447;

Obr. č. 3: Poškození DV

Dne 1. 8. 2019 byla odborně způsobilými osobami dopravce provedena komisionální prohlídka všech TDV za účelem stanovení rozsahu poškození. Technický stav TDV nebyl v příčinné souvislosti se vznikem této MU a jejich poškození vzniklo jako následek srážky s posunovým dílem a následného vykolejení.

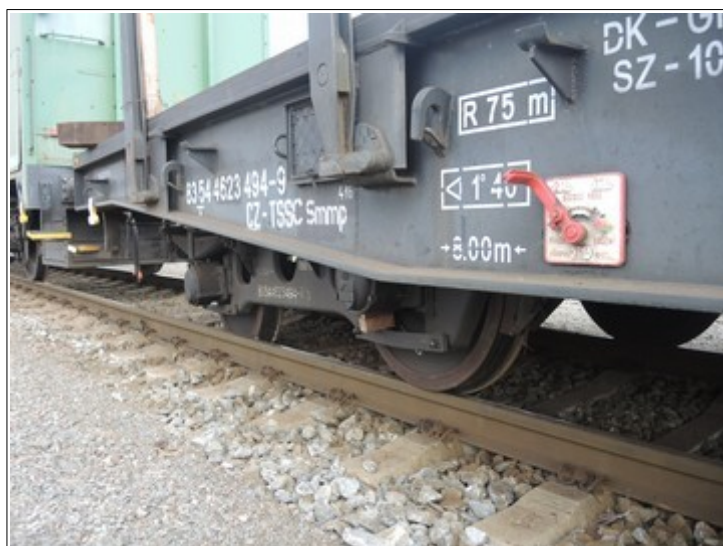
Obr. č. 4: Vykolejená 1. náprava předního podvozku Zdroj: DI

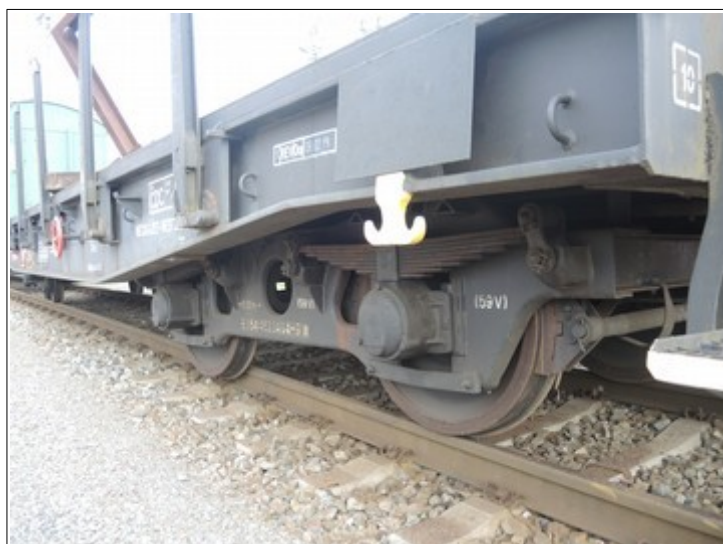
Obr. č. 5: Vykolejená 1. náprava zadního podvozku Zdroj: DI

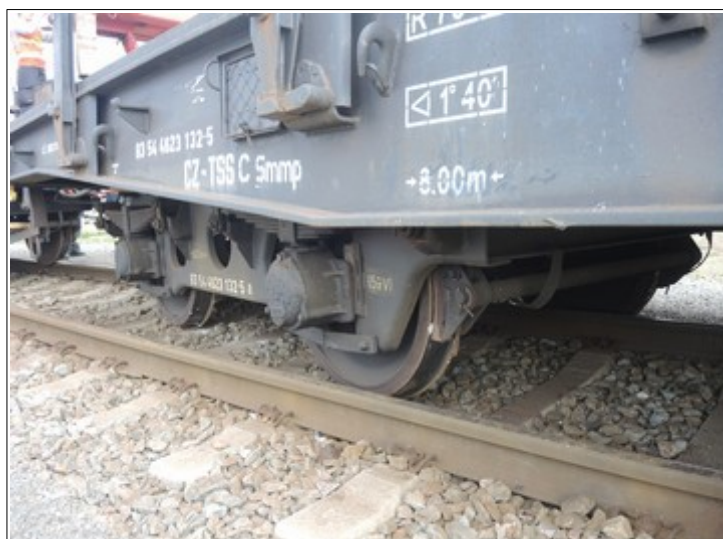
Obr. č. 6: Vykolejený přední podvozek „a“

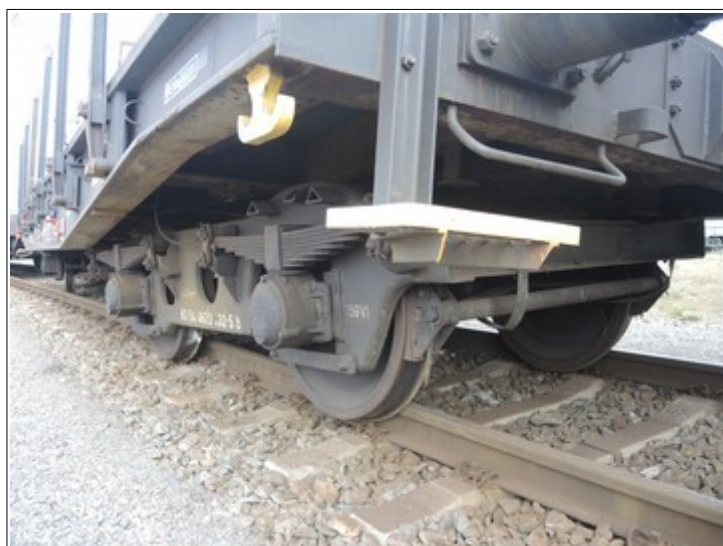
Obr. č. 7: Vykolejený zadní podvozek „b“

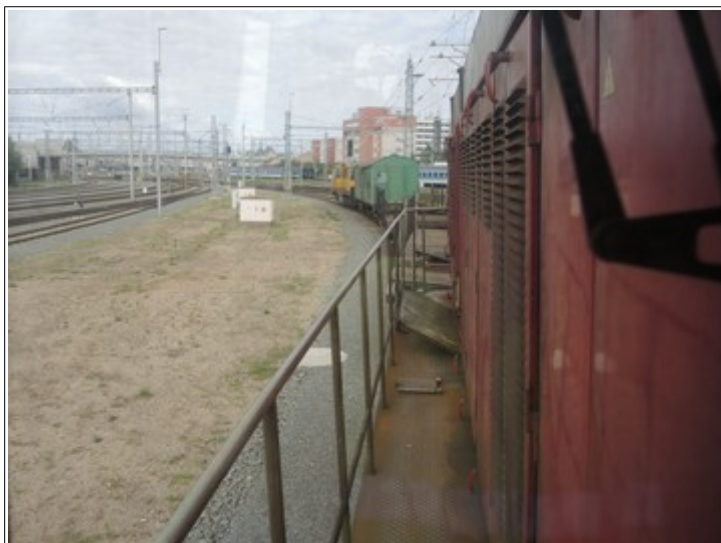
Na základě výše uvedeného lze konstatovat, že strojvedoucí po uvedení posunového dílu do pohybu použil takový způsob jízdy, který mu neumožňoval dodržet podmínky jízdy podle rozhledových poměrů, tj. povinnost zastavit posunový díl před stojícími vozidly, a nejel takovou rychlostí, aby zastavil na vzdálenost, na kterou strojvedoucí viděl.

Obr. č. 10: Výhled strojvedoucího z levé strany HDV – pohled na stojící vlak Služ 55862
Zdroj: DI
