The Rail Safety Inspection Office

Střetnutí vlaku Os 17750 s dodávkovým automobilem s následným vykolejením na železničním přejezdu P1735 mezi dopravními D3 Lubná a Zavidov

Accident and incident investigation report

Collision of the regional passenger train No. 17750 with a car at the level crossing No. P1735 between Lubná and Zavidov operating control points

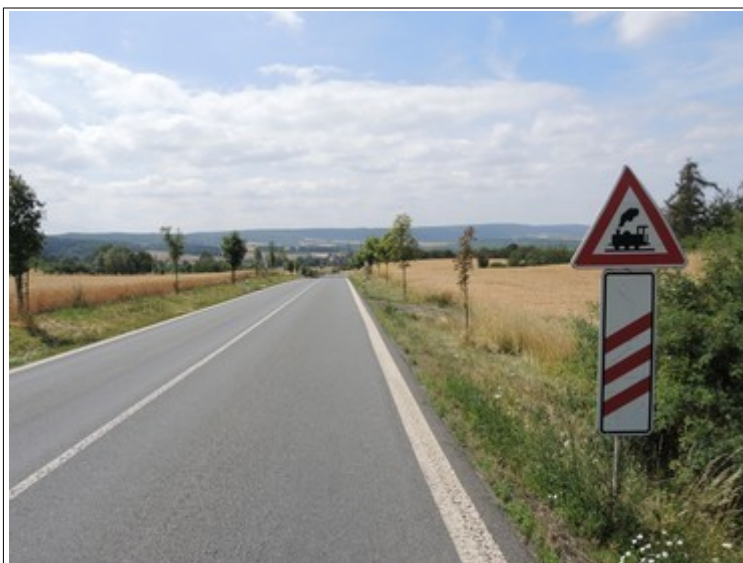
Obr. č. 3: Silniční značení ve směru jízdy dodávky

- ve směru jízdy dodávky, tj. ve směru jízdy od obce Příčina do obce Petrovice, byly před ŽP umístěny vpravo i vlevo na pozemní komunikaci svislé dopravní značky A 31a „Návěstní deska“ (240 m) doplněná dopravní značkou A 30 „Železniční přejezd bez závor“ (viz obr. č. 3), A 31b „Návěstní deska“ (160 m) a A 31c „Návěstní deska“ (80 m);

- vodorovné dopravní značení nebylo u ŽP využito;
- výstražný kříž a světelná skříň výstražníku byly ze směru jízdy dodávky viditelné na vzdálenost 160 m;

- it is recommended to adopt own measure to ensure that the traffic signs A 31a "Signboard (240 m)", A 30 "Level crossing without barriers", A 31b "Signboard (160 m)" and A 31c "Signboard (80 m)" which are placed before the level crossing No. P1735 in both directions, will be retrofitted with yellow reflective coloring to highlight the designated traffic signs.

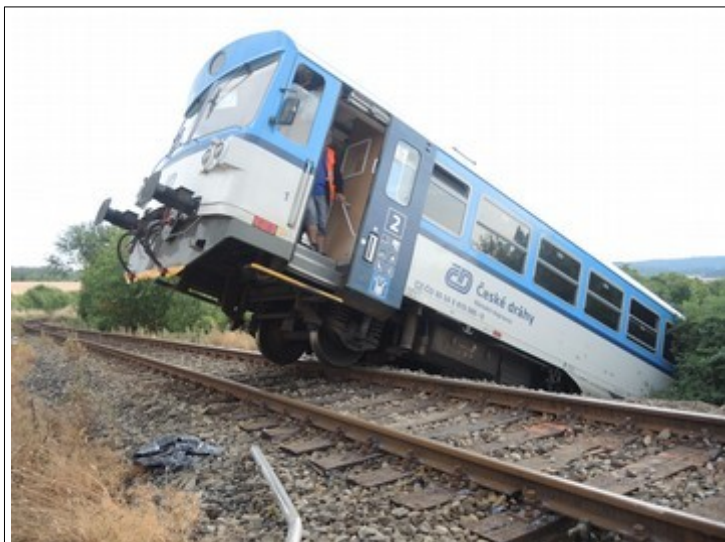
Obr. č. 4: Pohled na zadní podvozek HDV

- ve vzdálenosti 17 m od ŽP se nacházel zadní podvozek vlaku Os 17750, kdy obě kola podvozku se opírala o pravý kolejnicový pás ve směru jízdy vlaku (viz obr. č. 4);

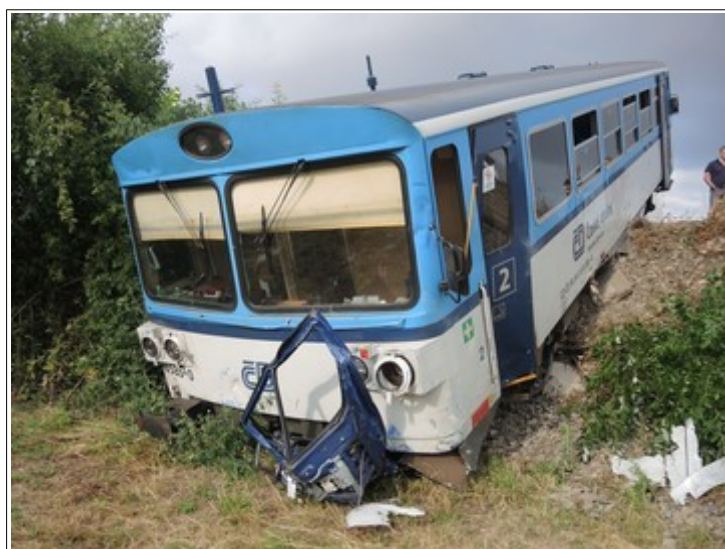
Obr. č. 5: Pohled na čelo HDV po MU

- přední nárazníky HDV byly opřeny o zem na louce pod železničním náspem, pod levým nárazníkem byly zaklíněné pravé přední dveře dodávky, přední podvozek a spodní část HDV byla zabořena ve šterku železničního náspu (viz obr. č. 5);

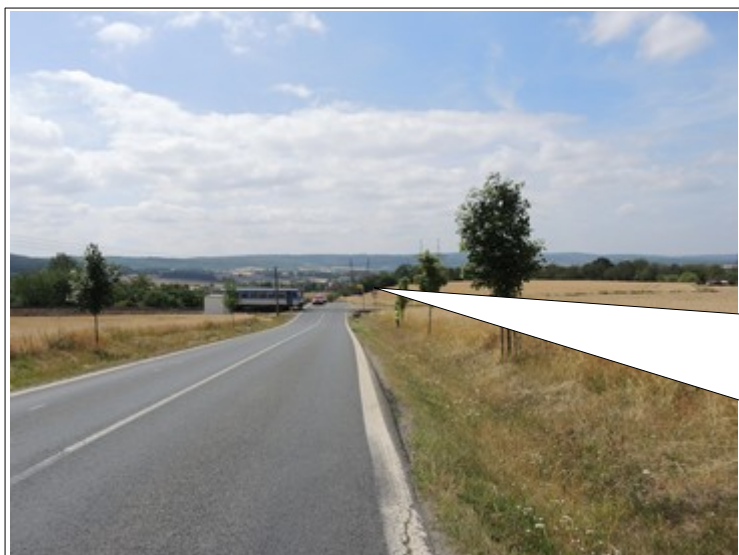
Výsledkem bylo naměření totožných vzdáleností viditelnosti jako v době ohledání místa MU po jejím vzniku dne 13. 7. 2019. Viditelnost výstražného kříže a světelné výstrahy na světelné skříní výstražníku byla rovněž zadokumentovaná jak ze vzdálenosti 80 m (viz obr. č. 6), tak i ze vzdálenosti 40 m (viz obr. č. 7), která je pro pozemní komunikaci II. tř. stanovena normou ČSN 74 3680 jako minimální. Z této vzdálenosti byla výstraha PZZ spolehlivě rozpoznatelná.

Obr. č. 6: Viditelnost výstrahy ze vzdálenosti 80 m Zdroj: DI

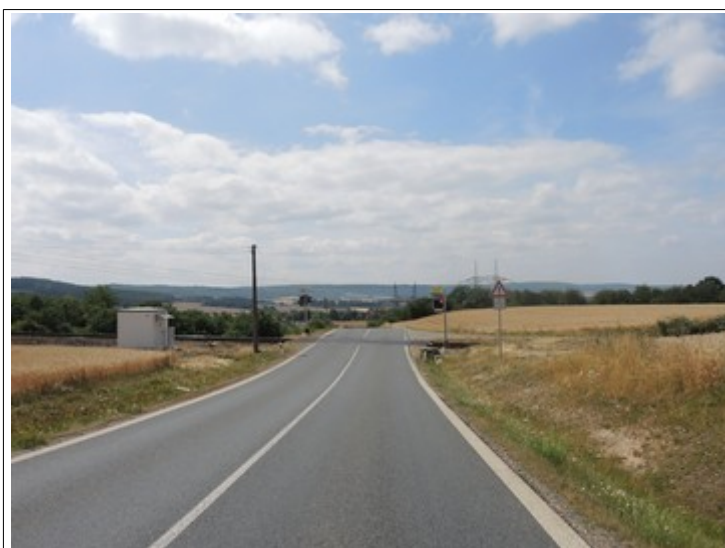
Obr. č. 7: Viditelnost výstrahy ze vzdálenosti 40 m Zdroj: DI

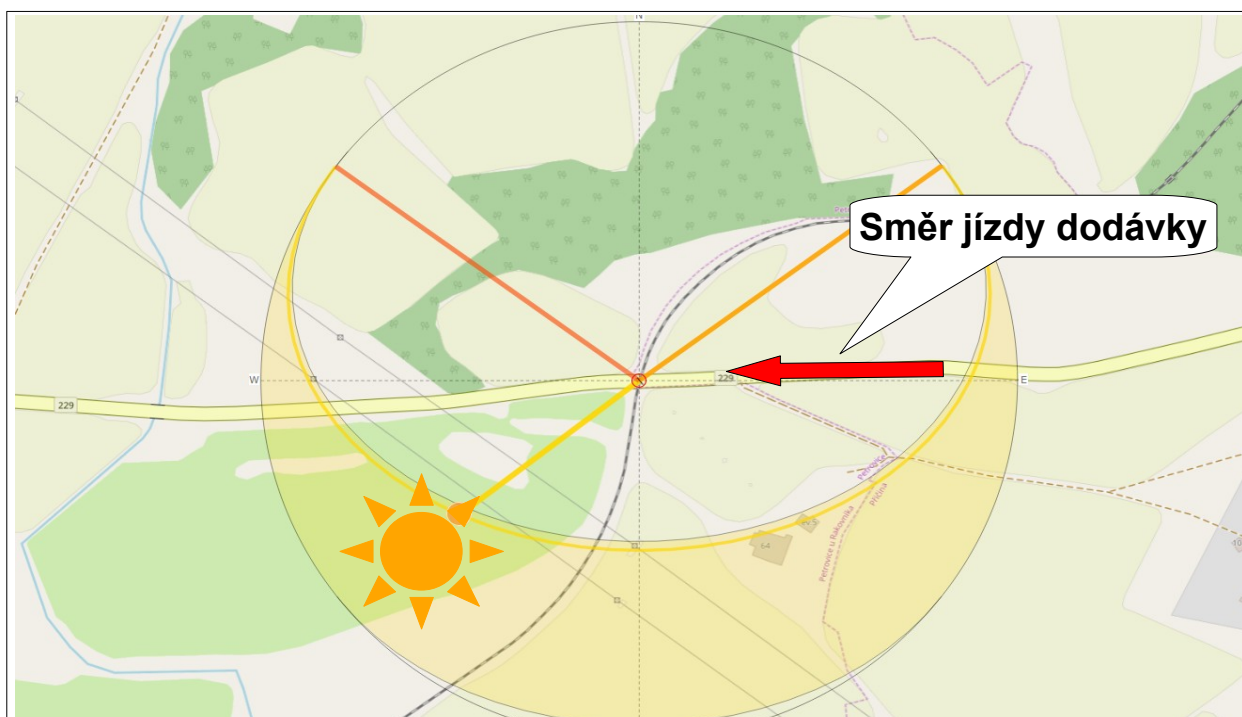
Obr. č. 8: Poloha slunce v době vzniku MU

Dražní inspekce rovněž prověřovala možnost oslnění řidiče dodávky sluncem. Po celou dobu jízdy po pozemní komunikaci směřovaly sluneční paprsky z levé strany k řidiči dodávky pod úhlem cca 145° (viz obr. č. 8). Jejich intenzita však nebyla taková, aby mohla zapříčinit jak oslňující účinek pro řidiče dodávky, tak i ovlivnění – snížení vnímání světelné výstrahy na světelné skříní výstražníku.

Možné oslnění vyloučil i sám řidič dodávky, který ve svém vyjádření uvedl: „V době nehody bylo pěkné počasí, svítilo slunce. Sluncem jsem nebyl oslněn.“

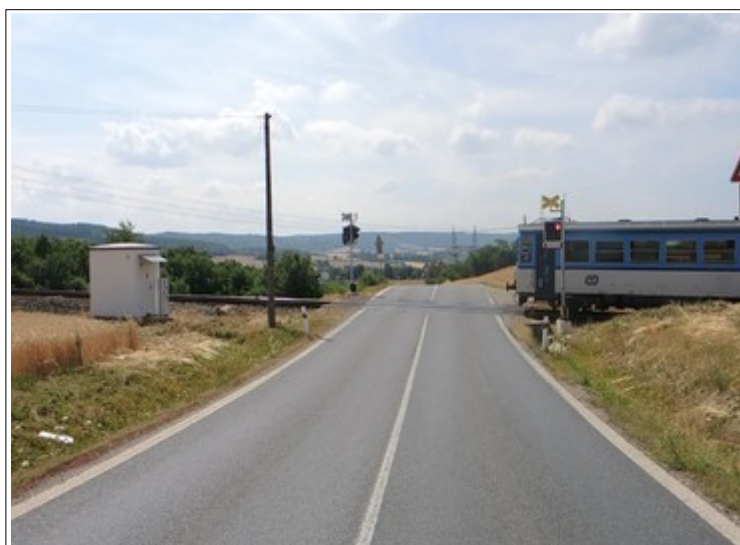
Dražní inspekce provedla ověření doby dávání výstrahy červenými přerušovanými světly spojené se zvukovou výstrahou PZZ ŽP P1735 uživatelům pozemní komunikace, tj. přibližovací doby, jízdou vlaku ve směru od dopravny D3 Lubná. Měřením bylo zjištěno, že až do okamžiku, kdy HDV vlaku Os 17712 dosáhlo úrovně ŽP (viz obr. č. 9), trvala výstraha 48 s.

Obr. č. 9: Ověření doby výstrahy (přibližovací doby) při jízdě vlaku Os 17712 Zdroj: DI
