## **Závěrečná zpráva o výsledcích šetření mimořádné události**

**Střetnutí vlaku Os 15929 s nákladním automobilem na železničním přejezdu P3762  
mezi dopravami D3 Ronov nad Doubravou a Třemošnice  
s následným vykolejením**

### **Accident and incident investigation report**

**Collision of the regional passenger train No. 15929 with a lorry at the level crossing  
No. P3762 and the consequent derailment between Ronov nad Doubravou and  
Třemošnice operating control points**

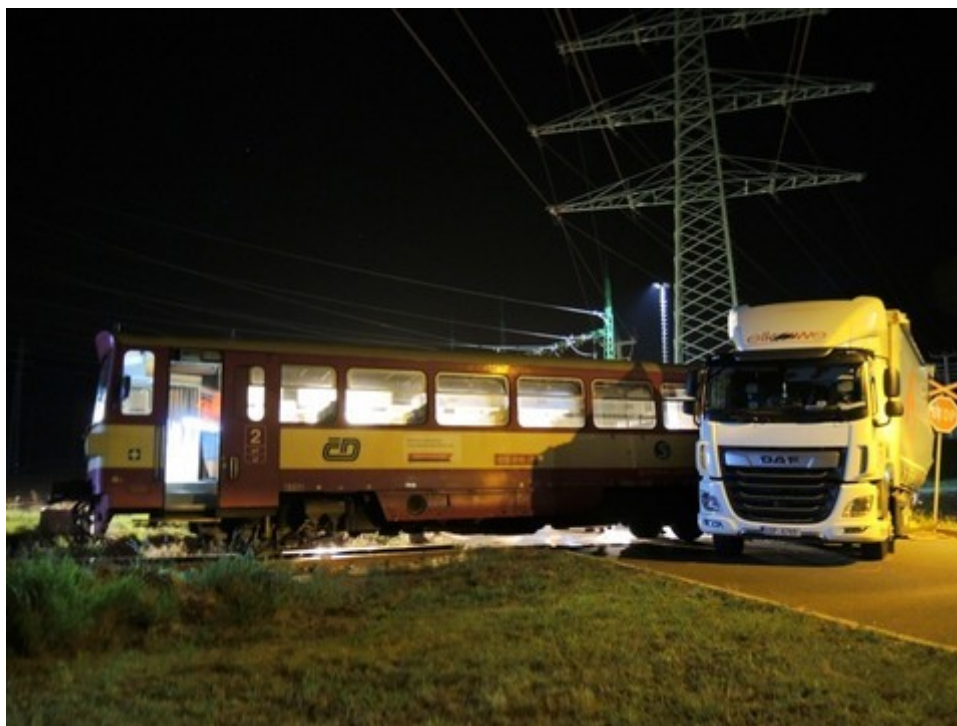
Obr. č. 1: Pohled na vozidla v konečném postavení po vzniku MU

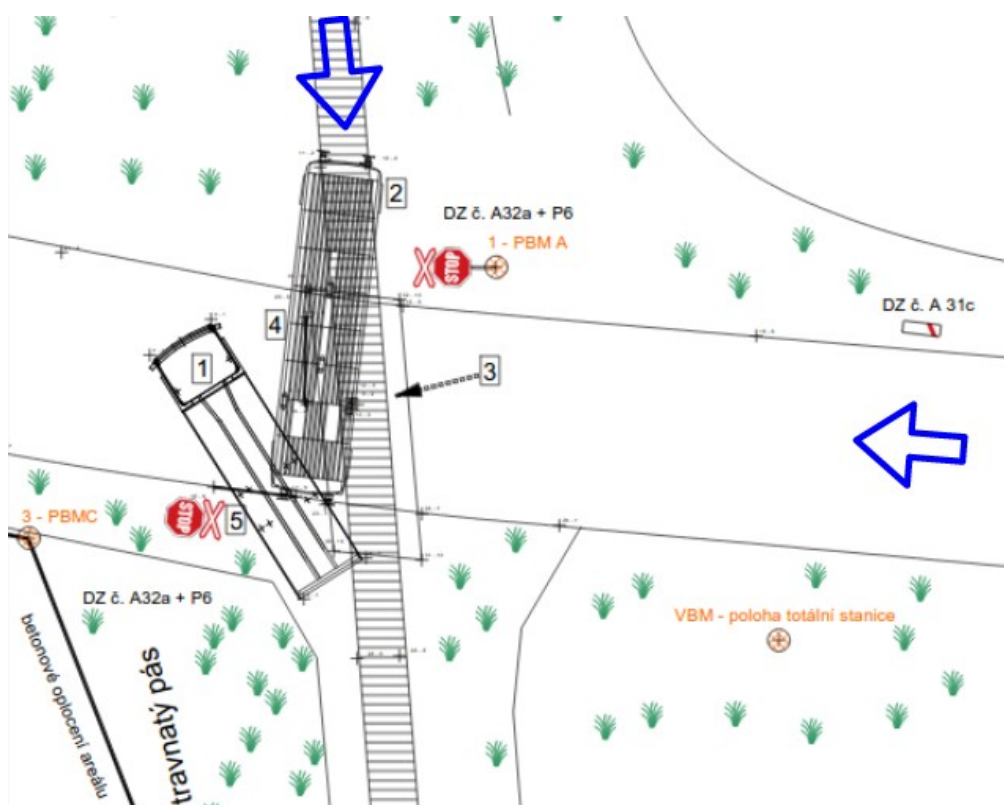
Obr. č. 2: Schéma místa vzniku MU

- 1 = nákladní automobil
- 2 = HDV vlaku Os 15929
- 3 = stopa po vykolejení levého kola HDV
- 4 = stopa po vykolejení pravého kola HDV
- 5 = poškozená obruba pozemní komunikací
- ⇨ = směr jízdy zúčastněných vozidel

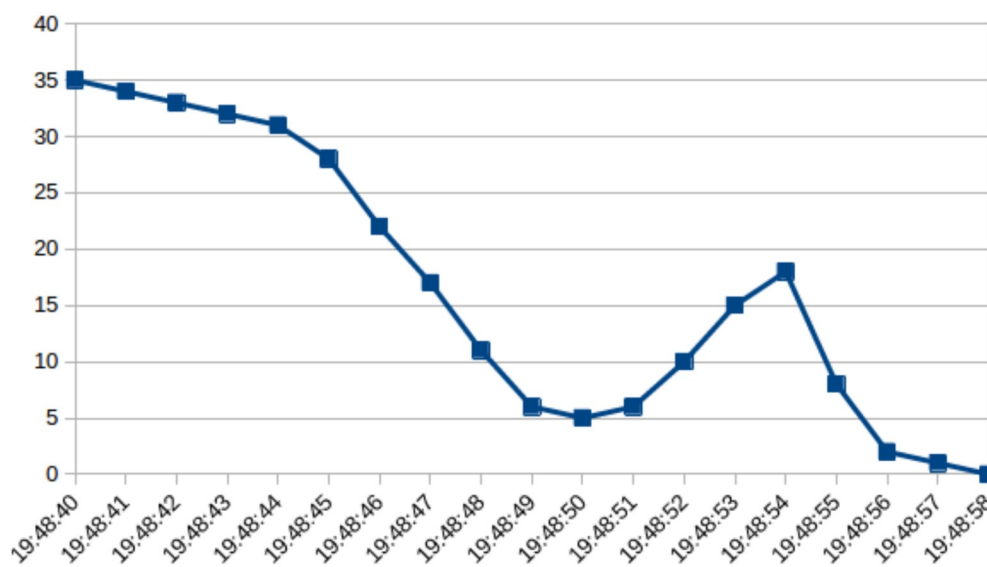
Na záznamu z tachografu nákladního automobilu lze vysledovat, že přibližně 50 m před železničním přejezdem jel průměrnou rychlostí  $15 \text{ km}\cdot\text{h}^{-1}$ . Před výstražným křížem pak nákladní automobil postupně zpomalil až na rychlost  $5 \text{ km}\cdot\text{h}^{-1}$  a poté opět začal zrychlovat. V okamžiku zahájení zrychlování, tj. čtyři sekundy před střetnutím, se vlak nacházel cca ve vzdálenosti 44 metrů před přejezdem, a dle závěrů z měření rozhledových poměrů tedy měl řidič možnost vlak spatřit.

Graf. č. 1: Rychlost jízdy nákladního automobilu před ŽP, časové údaje bez korekce

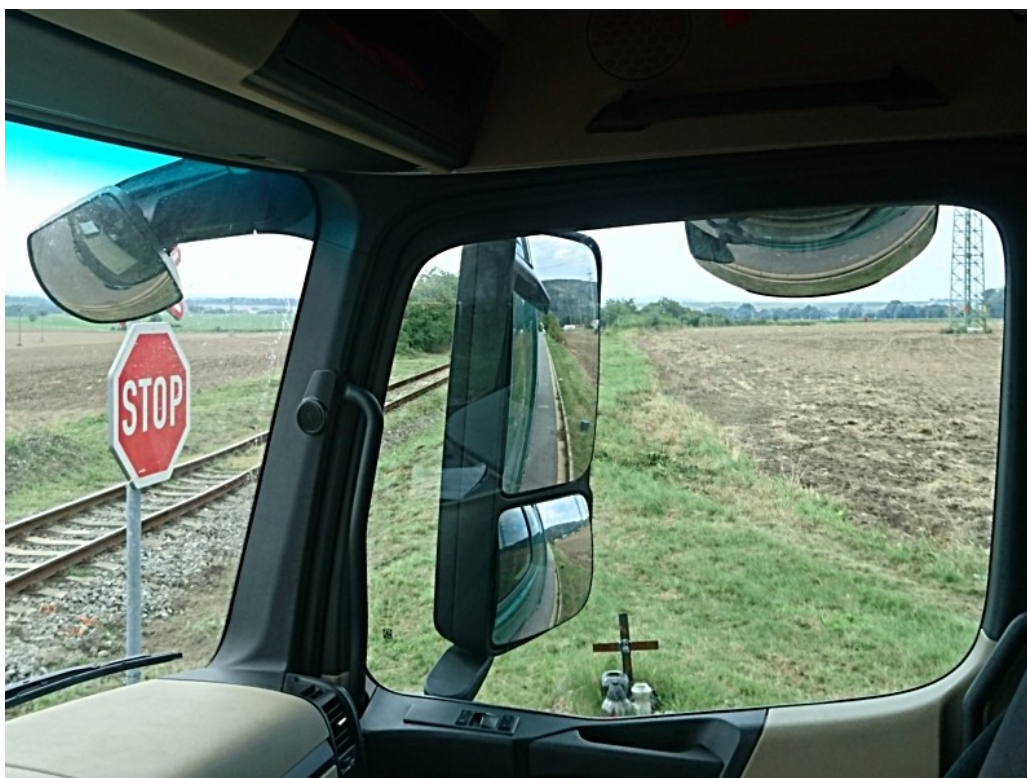
V rámci šetření strojvedoucí dále sdělil, že na železničním přejezdu P3762 neměl s účastníky silničního provozu nikdy žádný problém. Řidič nákladního automobilu sdělil Dražní inspekci, že předmětný přejezd zná dobře a do Třemošnice jezdí už 12 let. V době vzniku MU přes něj projížděl již popáté tentýž den.

Obr. č. 3: Podmínky rozhledu z nákladního automobilu (ilustrační foto z jiného vozidla)

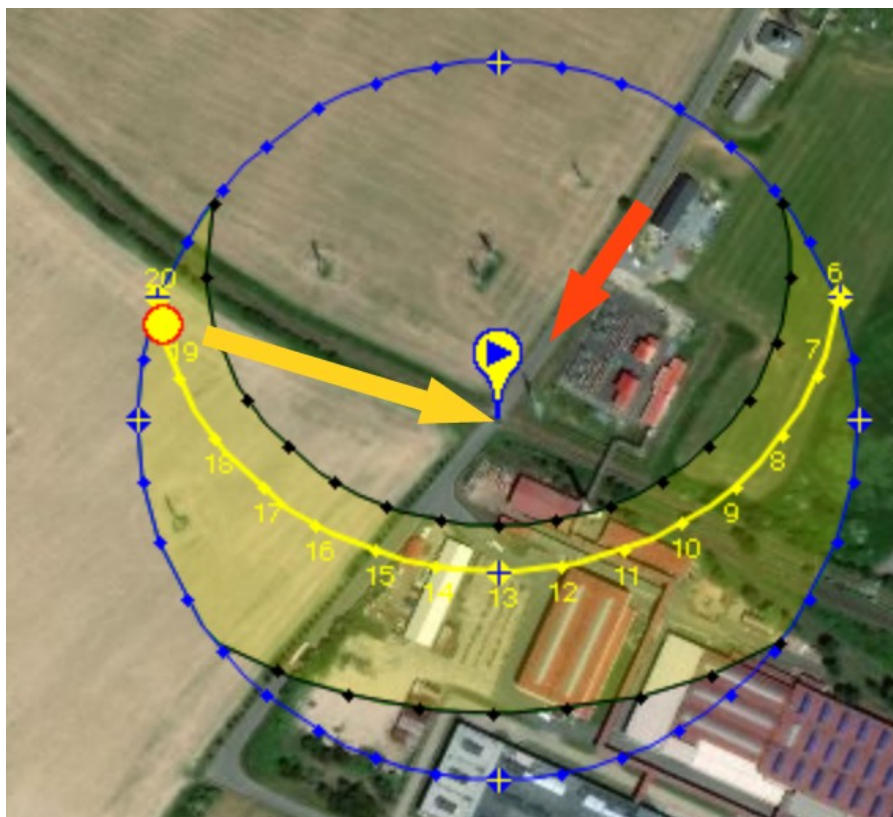
Obr. č. 4: Poloha slunce v čase vzniku MU

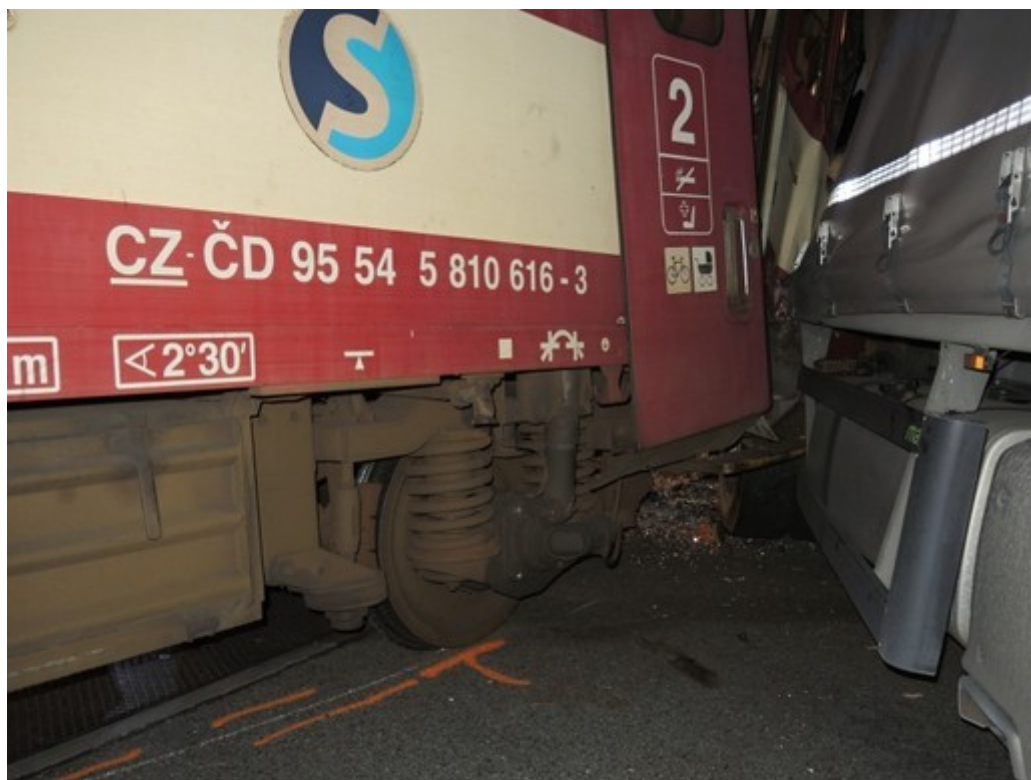
HDV vlaku Os 15929 stálo v prostoru železničního přejezdu P3762, kde zastavilo čelem v km 16,385. Motorový vůz, který byl dvounápravový, byl zaklíněn do zadní poloviny nákladního automobilu a vykolejený první nápravou vpravo ve směru jízdy. Ve vykolejeném stavu ujelo DV přibližně 4 m. Následkem střetnutí došlo k deformaci čela skříň motorového vozu v oblasti stanoviště č. 1. Skříň stanoviště v přední části vozu byla

Obr. č. 5: Vzájemné zaklínění vozidel.

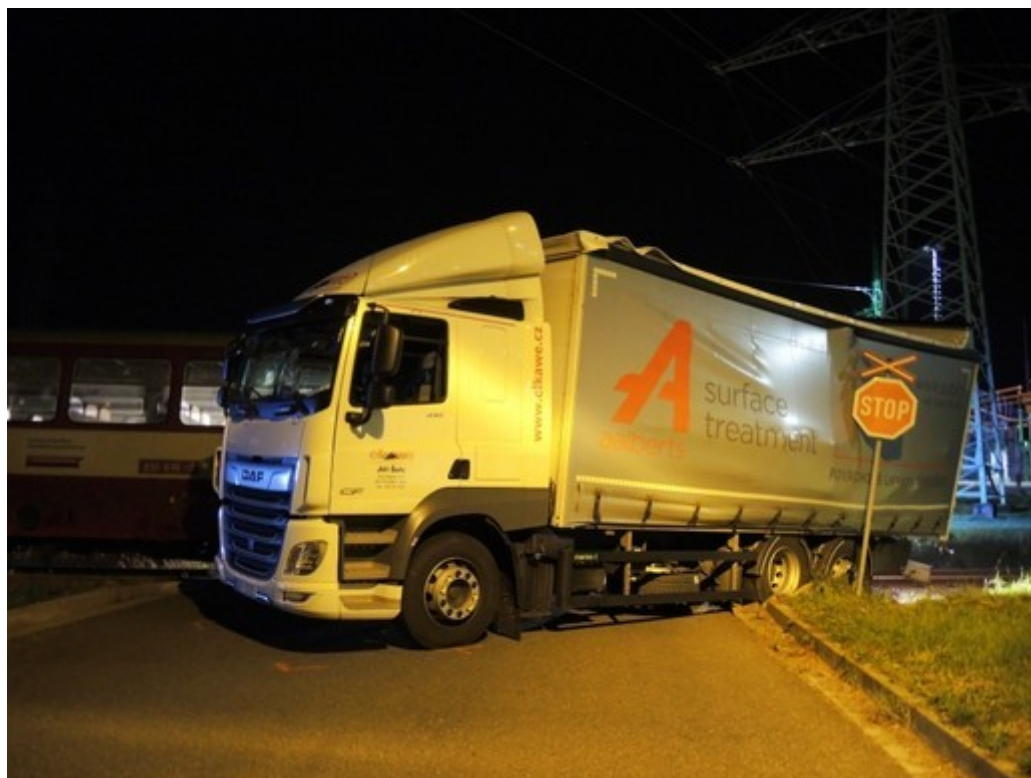
Nákladní automobil DAF CF 430 FN byl poškozen zejména v místě nárazu v zadní části pravého boku. Následkem střetnutí došlo k celkové deformaci nástavbové konstrukce a poškození ložné plochy. Byl poškozen také pravý blatník zadních náprav. Kabina automobilu byla bez známek poškození, byla provedena fotodokumentace jejího interiéru. Byl sepsán zápis s řidičem nákladního automobilu.

Obr. č. 6: Nákladní automobil v konečném postavení po MU.

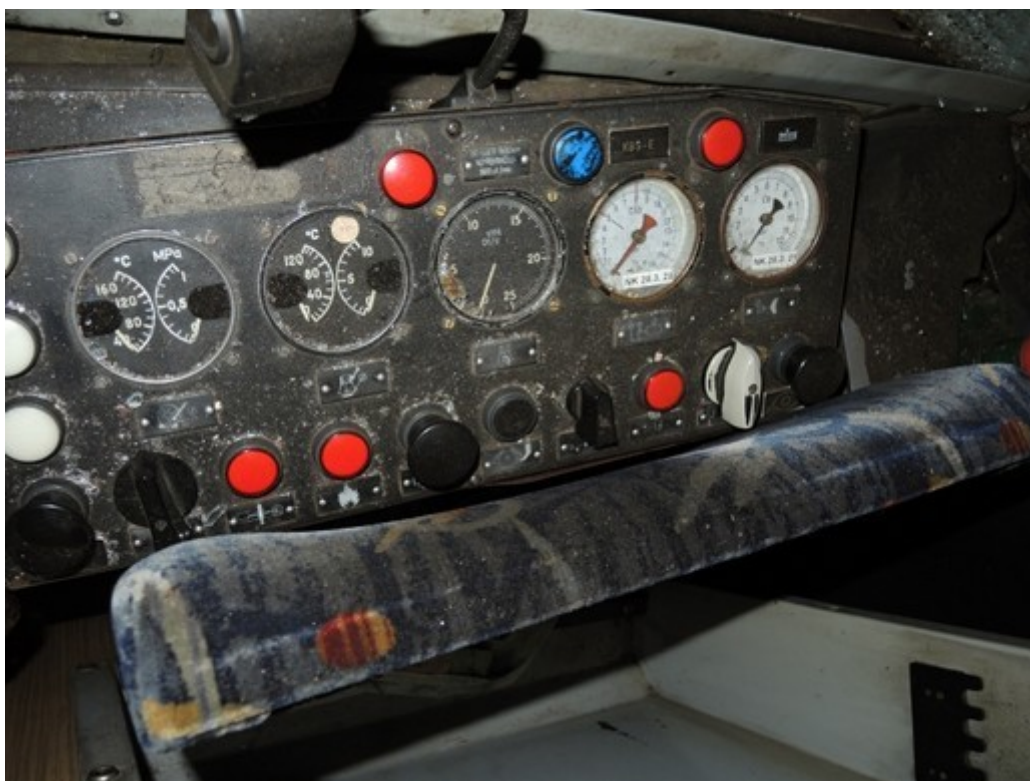
odtržena od jeho rámu, byla poškozena přepážka mezi stanovištěm a nástupním prostorem, deformována střecha vozu, poškozeno zařízení brzdy, táhlové a narážecí ústrojí na straně stanoviště č. 1 a také ovládací pult tohoto stanoviště.

Obr. č. 7: Zdeformované stanoviště strojvedoucího

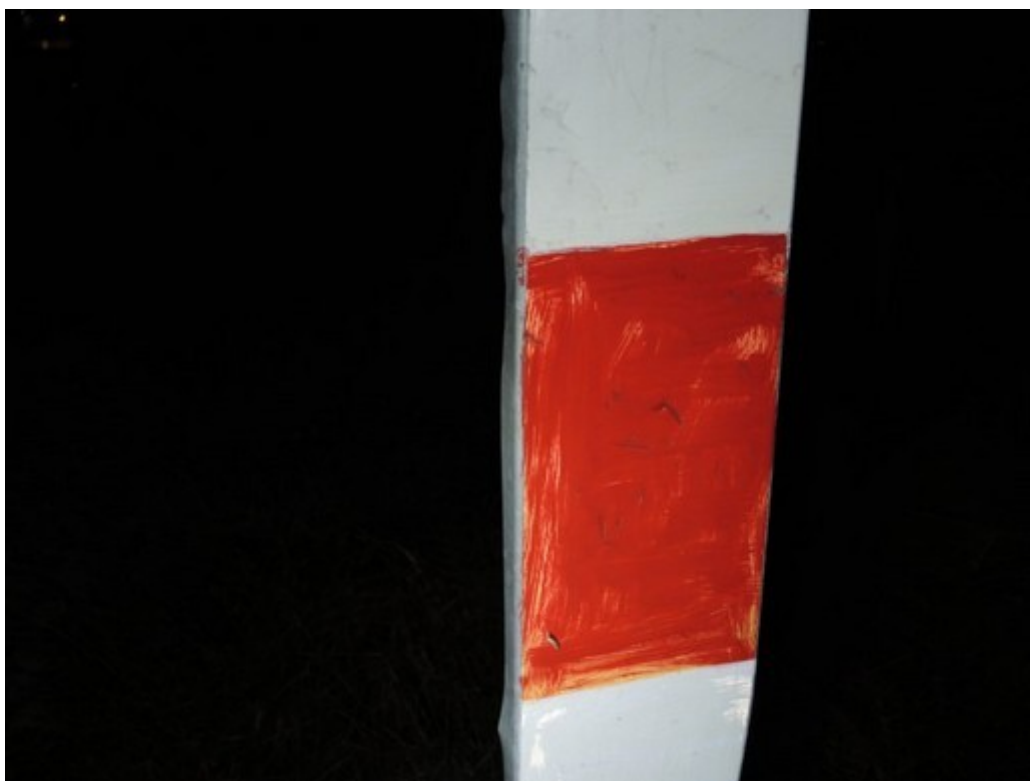
Obr. č. 9: Chybějící reflexní provedení Výstražného kolíku

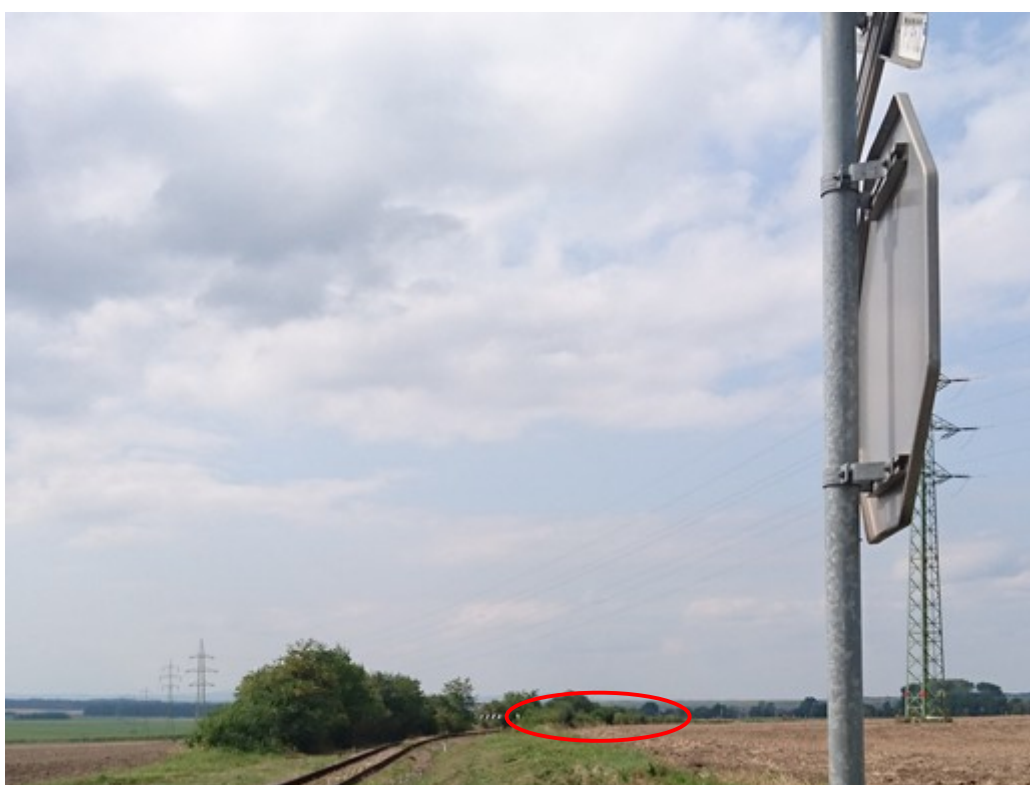
Železniční přejezd P3762 byl zřízen v roce 2007, jeho parametry jsou v návaznosti na § 4 odst. 7 vyhlášky č. 177/1995 Sb. posuzovány podle ČSN 73 6380. Při měření rozhledových poměrů byly zjištěny nedostatky, kdy křovinatý porost zkracoval rozhledovou délku pro nejpomalejší silniční vozidlo ( $L_p$ ). Tento nedostatek se týkal i kvadrantu, ve kterém měl řidič nákladního automobilu spatřit přijíždějící vlak. Konkrétně byla v daném kvadrantu naměřena rozhledová délka  $L_p = 205$  m při stanovené délce  $L_p = 286$  m. Tato zjištěná skutečnost ale není v přímé souvislosti se vznikem mimořádné události. Normativně stanovené délky  $L_p$  se totiž vypočítávají pro nejdelší silniční vozidlo připuštěné k provozu na dané pozemní komunikaci, aby toto vozidlo mohlo bezpečně přejet přes železniční přejezd a opustit jeho nebezpečné pásmo před příjezdem drážního vozidla. V případě přejezdu P3762 nebyla délka nejdelšího silničního vozidla, které může železniční přejezd využít, omezena, tedy bylo při výpočtu stanovené délky  $L_p$  vycházeno z délky vozidla 22 m. Současně je počítáno s nejnižší průměrnou rychlostí takového vozidla překonávajícího železniční přejezd, která byla normou ČSN 73 6380, ve znění platném v době vzniku MU, stanovena na  $5 \text{ km} \cdot \text{h}^{-1}$ . Dále do výpočtu této délky vstupuje traťová rychlost před železničním přejezdem. V daném případě bylo počítáno s rychlostí  $50 \text{ km} \cdot \text{h}^{-1}$ .

Obr. č. 10: Křoviny zkracující délku rozhledu  $L_p$

Po oznámení nedostatků v rozhledových poměrech zjištěných Drážní inspekcí došlo dne 23. 8. 2019 k vyřezání největší vegetace u železničního přejezdu P3762. Dále byly dne 28. 8. 2019 vyřezány a vysekány veškeré dřeviny rostoucí vlevo ve směru jízdy od předešlého železničního přejezdu P3761 v km 15,841 až k předmětnému železničnímu přejezdu P3762 v km 16,382. Dále provozovatel dráhy upravil umístění návěstidel s návěstí „Pískejte“, kdy návěstidlo ve směru jízdy DV od dopravní D3 Ronov nad Doubravou bylo přesunuto na vzdálenost  $L_p$  a ve směru jízdy DV z dopravní D3 Třemošnice byla doplněna dvě návěstidla s návěstí „Pískejte“ před krajní výhybku č. 1 rovněž na vzdálenost  $L_p$ .
