The Rail Safety Inspection Office

Závěrečná zpráva o výsledcích šetření mimořádné události

Nezajištěná (samovolná) a neřízená jízda hnacího drážního vozidla na dráze-
vlečce „DEZA Valašské Meziříčí“ a následná srážka s odstavenými drážními
vozidly

Accident and incident investigation report

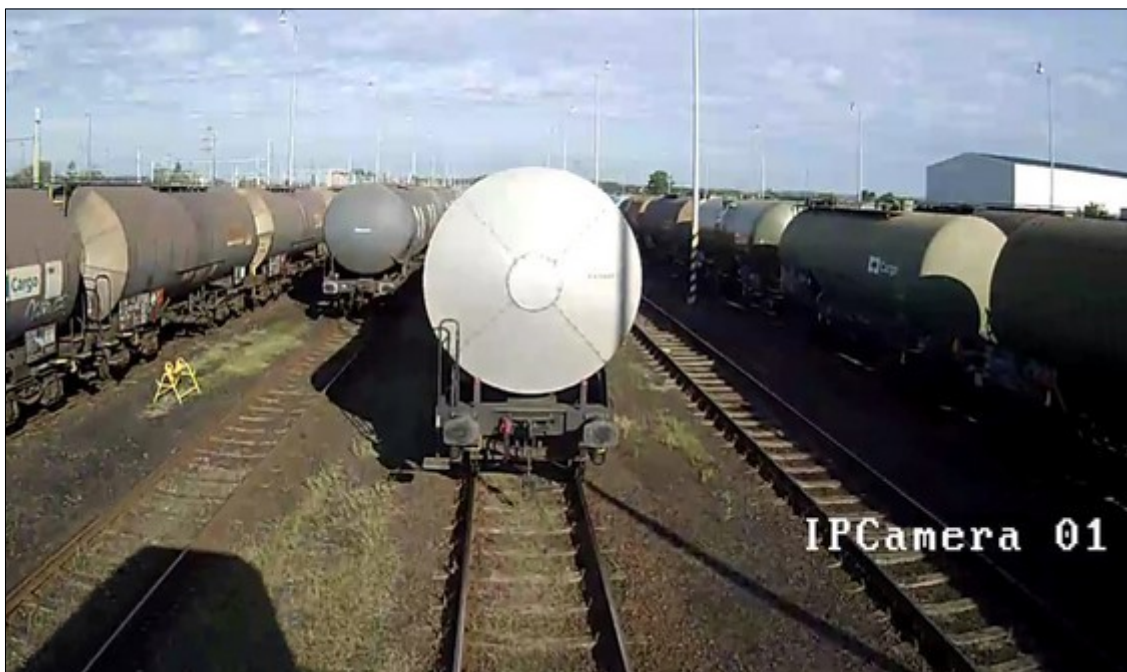
Obr. č. 1: Pohled z kamery umístěné na předním čele HDV 92 54 2 740 324-9 těsně před srážkou s odstaveným TDV.

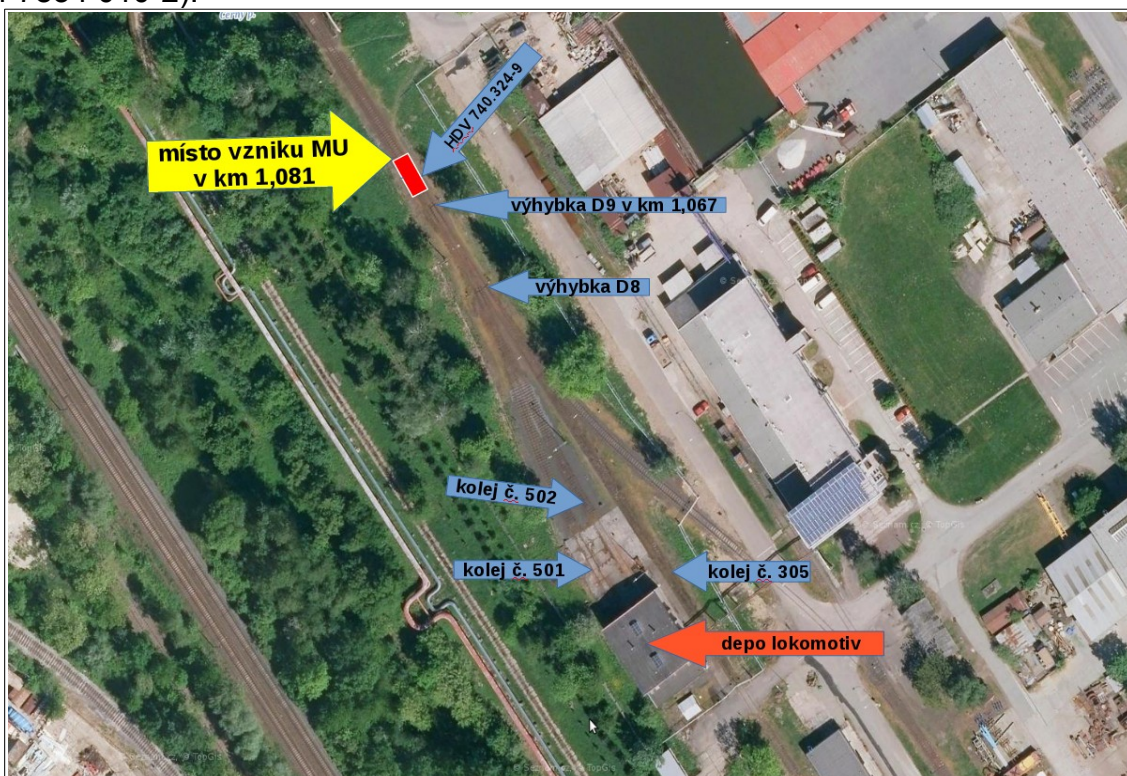
Obr. č. 2: Schéma místa vzniku MU.

- místo vzniku MU se nacházelo na koleji č. 305, 14 m za začátkem výhybky D9, v km 1,081;
- **výhybky D8 (v depu lokomotiv) a D9 byly označeny čísly 8 a 9;**

- HDV 740.324-9 nezajištěnou (samovolnou) a neřízenou jízdou projelo po koleji č. 305, přes výhybky D35, D37ab a D38, po koleji č. 204 na spádoviště vlečky, kde projelo přes výhybky D48, D52, D54, D58 a D61 na kolej č. 107, přičemž ujelo dráhu 1 833 m;

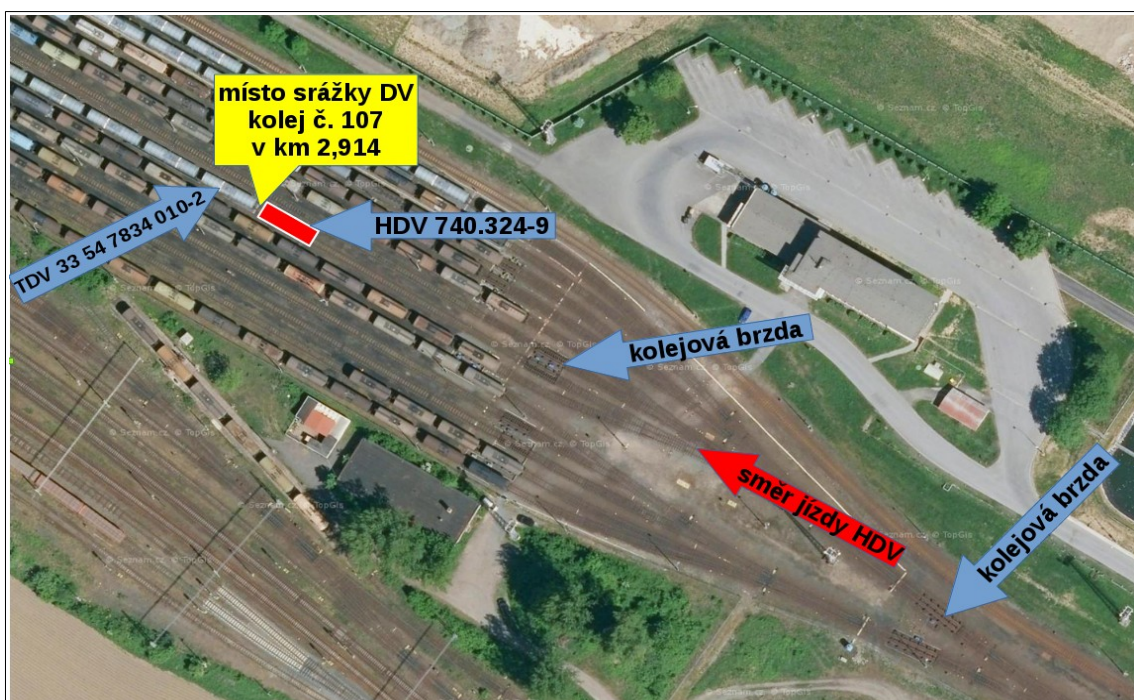
Obr. č. 3: Schéma místa srážky DV .

- TDV 33 54 7834 010-2 nebylo loženo a bylo přivěšeno ke skupině dalších 14 TDV odstavených na koleji č. 107. Následkem srážky byl mj. na straně podvozku „b“ deformován přední čelník a představek, vč. narážecího ústrojí, poškozen záпустný mechanismus podvozku (DV nelze vyvázat) a propojení středového ventilu s kotlem;

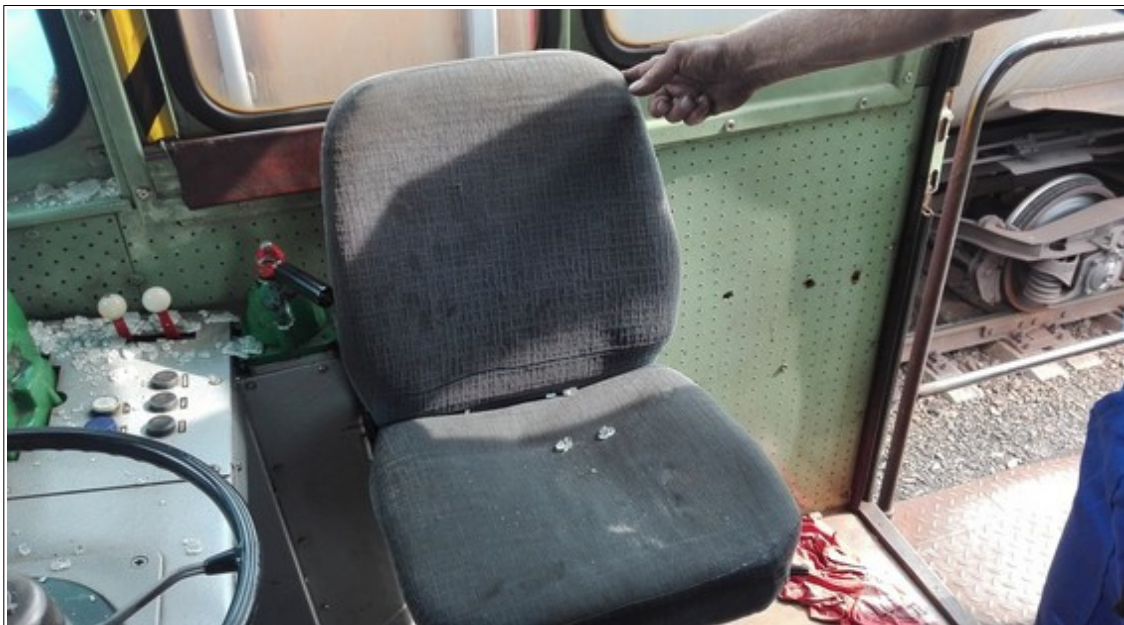
- přímočinnou – ovládanou brzdiči DAKO-BP. Tlak v brzdových válcích je přímo regulován plynule v závislosti na poloze rukojeti brzdiče, která se pro brzdění otáčí proti směru hodinových ručiček, pro odbřzdění ve směru hodinových ručiček. Brzdič nemá žádnou polohu aretovanou. Pro zajištění HDV proti nežádoucímu pohybu lze přímočinnou brzdu použít pouze tehdy, je-li trvale pod vizuální kontrolou osoby

řídící DV. V opačném případě je nezbytné HDV proti pohybu zajistit snížením tlaku vzduchu v hlavním potrubí na 3,5 baru (vazba na tlakový spínač TI1, který rozepne, a tím neumožní uzavření a uvedení v činnost trakční obvod pro napájení trakčních motorů trakční energií), utazením ruční brzdy, podložním klíny, a to podle toho, zda se bude jednat o odstavení HDV, vzdálení se z HDV nebo kabiny strojvedoucího;

Obr. č. 4: Pohled na kontakt opěradla sedačky strojvedoucího s rukojetí brzdíče DAKO-BP.

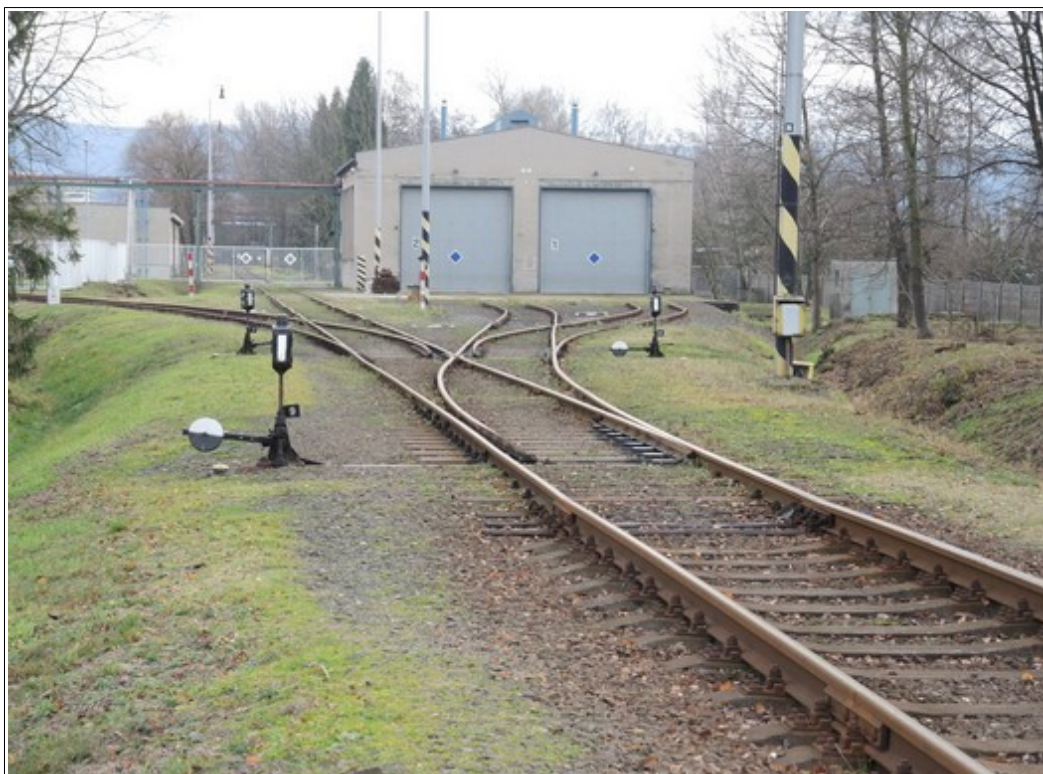
V čase 8.11.04 h uvedl mechanik 2 HDV 740.324-9 na koleji č. 501 do pohybu jízdou vpřed dlouhým představkem a po ujetí dráhy 86 m s HDV použitím přímočinné brzdy zastavil v prostoru výhybky D8, a to před výhybkou D9. Po zastavení sestoupil z HDV a šel k páce výměníku výhybky D9, kterou přestavil pro jízdu po hrotu z levého vedlejšího směru na kolej č. 305. V 8.11.45 h uvedl mechanik 1 na koleji č. 502 do pohybu HDV 740.310-8 jízdou vpřed dlouhým představkem, aby v 8.11.45 h HDV zastavil před srdcovkou výhybky D8, na které v té době stálo HDV 740.324-9. Mechanik 2 po návratu na HDV 740.324-9 uvedl HDV v 8.12.42 h do dalšího pohybu jízdou vpřed a po ujetí dráhy 30 m v 8.13.03 h HDV zastavil za výhybkou D9 na koleji č. 305, přičemž zvolil zcela nesprávný způsob jízdy, kdy krátce před a po zastavení HDV nevyřadil 1. výkonový stupeň.

Obr. č. 6: Pohled na místo MU před výhybkou D9 a depo lokomotiv.

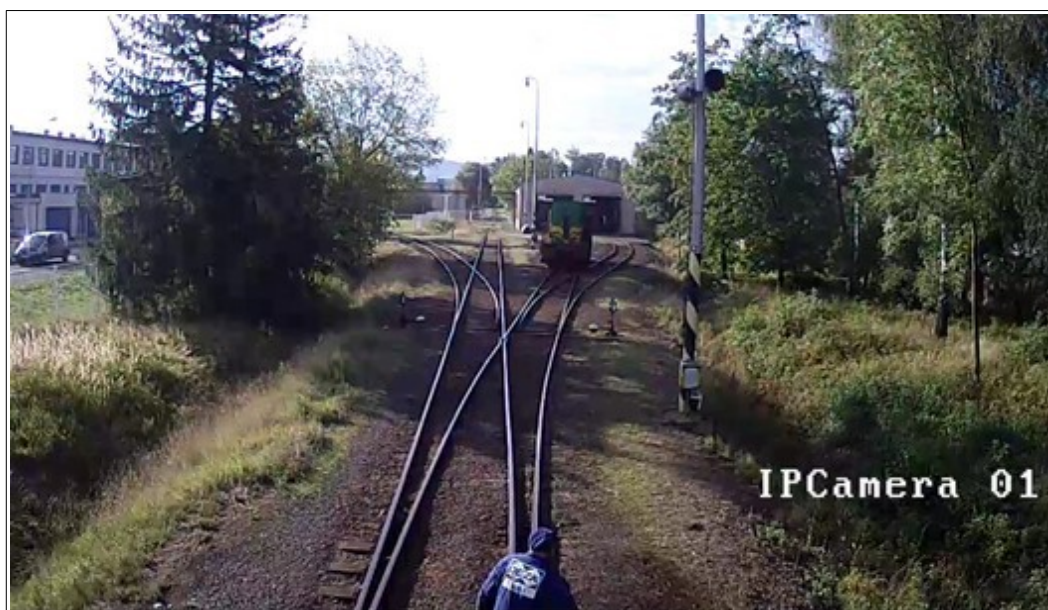
Obr. č. 7: Pohled z kamery umístěné na zadním čele HDV 92 54 2 740 324-9 v době vzniku MU.
