The Rail Safety Inspection Office

Závěrečná zpráva o výsledcích šetření mimořádné události

Accident and incident investigation report

Collision of the regional passenger train No. 19413 with a car at the level crossing No. P2739 between Brandýs nad Labem and Čelákovice stations

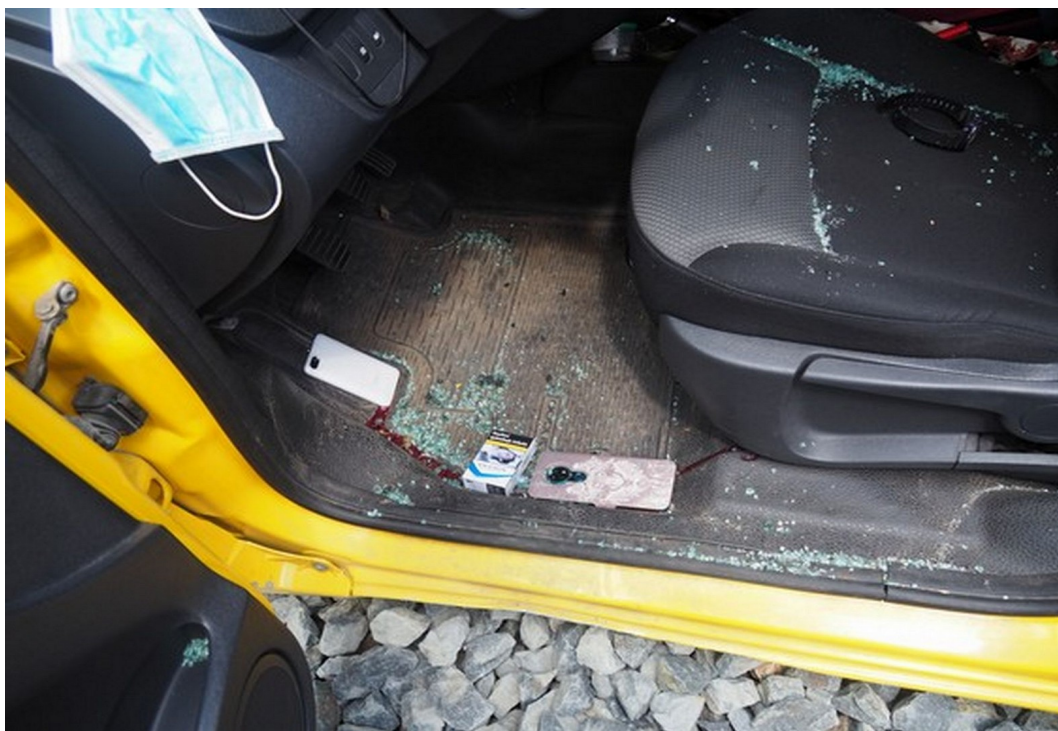
Obr. č. 2: Pohled do interiéru OA

- Osobní automobil Renault Kangoo (osobní vozidlo s přepážkou, tj. registrované jako nákladní vozidlo kategorie N1) byl České poště pronajat leasingovou společností LeasePlan Česká republika, s.r.o. Střetnutím s vlakem došlo k velmi silnému poškození zejména pravého boku, podvozku a zadních dveří. Dále byla poškozena střecha a rám levých předních dveří. Čelní sklo bylo popraskané. Okénko u spolujezdce bylo rozbité a vysypané.

- V konečném postavení byl tento automobil nalezen šikmo vklíněný pravým bokem pod přední čelo vlaku Os 19413, pravý nárazník HDV byl uvnitř automobilu v úrovni hlavy spolujezdce, levé přední dveře byly otevřené. Přední kapota byla otevřená HZS z důvodu odpojení autobaterie. Na palubní desce ležely desky s listinami. V kufru se nacházelo nářadí a materiál. Prostor pod nožními pedály a v jejich okolí byl prázdný, resp. nebylo tam nic, co by mohlo mechanicky bránit jejich sešlápnutí. Na straně řidiče se na podlaze našly 2 mobilní telefony, střepy z okénka a krabička cigaret. Na sedadle se kromě střepů nacházely náramkové hodinky. Střepy byly rovněž na palubní desce. Na železničním svršku byly nalezeny součásti automobilu (zadní světlo, nárazník). Na přejezdové vozovce byly objeveny stopy po dření (smýkání) pneumatik automobilu.

- V osobním automobilu se na místě spolujezdce nacházela zaklíněná usmrčená osoba. Osoba byla připoutána bezpečnostním pásem. Airbagy nebyly aktivovány.

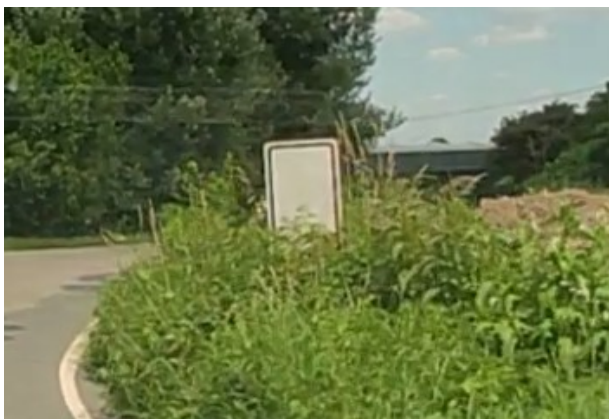
Obr. č. 3: Zarostlá dopravní značka A 31b Zdroj: DI

- Návěstidla s návěstí „*Pískejte*“ (dále také jen výstražné kolíky) v nereflexní úpravě byly osazeny v obou směrech ve vzdálenosti 250 m před přejezdem. Ve směru jízdy DV, tj. směrem do žst. Čelákovice, byl kolík umístěn v km 5,134 a ve směru opačném v km 4,634.
- Na silnici č. III/10160 ve směru od obce Zápy byly osazeny dopravní značky A 31a „*Návěstní deska 240 m*“ společně s dopravní značkou A 30 „*Železniční přejezd bez závor*“, dále byla osazena A 31b „*Návěstní deska 160 m*“ a A 31c „*Návěstní deska 80 m*“. Viditelnost dopravních značek A 30 a A 31a byla více jak 100 m. Dopravní značka A 31b byla více než z poloviny zakrytá zelení a značka A 31c byla zelení zakrytá částečně (viz Obr. č. 3 a 4).

- failure to installation of the traffic sign A 31c „Signal board 80 m“ from the direction of Brandýs nad Labem;
- failure to ensure the visibility of traffic signs A 31c „Signal board 80 m“ and A 31b „Signal board 160 m“ from the direction of the village Zápy.

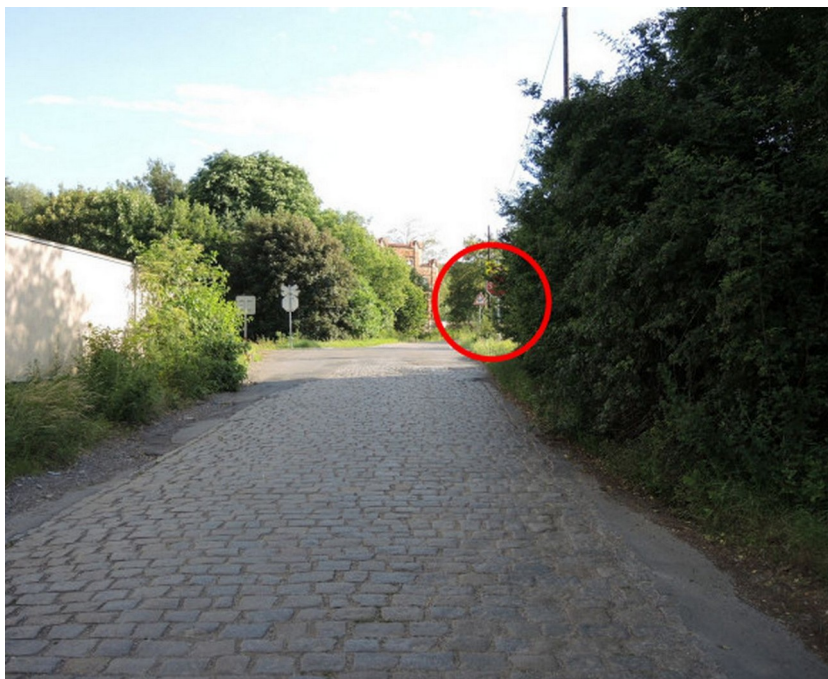
Obr. č. 7: Výhled na svislé dopravní značky na přejezdu z předepsané vzdálenosti (25 m)
Zdroj: DI

Křížení dráhy s pozemní komunikací v úrovni kolejí musí být řádně označeno a zabezpečeno, přičemž drážní doprava má podle právních předpisů přednost před provozem na pozemní komunikaci. Křížení jednokolejné železniční dráhy s pozemní komunikací v úrovni kolejí označuje provozovatel dráhy svislou dopravní značkou A32a „*Výstražný kříž pro železniční přejezd jednokolejný*“. Tato dopravní značka se umísťuje u pravého okraje pozemní komunikace tak, aby žádná její část nebyla od osy krajní koleje vzdálena méně než 4 m. Výstražný kříž musí být dle čl. 6.1.3 ČSN 73 6380 viditelný nejméně na vzdálenost délky rozhledu pro zastavení Dz, která dle čl. 7.4.6.2 ČSN 73 6380 pro železniční přejezd na silnici III. třídy zabezpečený pouze výstražným křížem činí 25 m. Čl. 7.4 TP 65 pak uvádí jako dostatečnou viditelnost mimo obec vzdálenost nejméně 100 m, přičemž značky nesmí být překrývány jinými předměty (větve stromů, keře, sloupy, apod.). **Výstražné kříže doplněné svislými dopravními značkami P 6 „*Stůj, dej přednost v jízdě!*“ byly na přejezdu P2739 správně umístěny, avšak ve směru jízdy předmětného osobního automobilu od křižovatky se silnicí č. II/245 bylo toto dopravní značení viditelné pouze na 18 m, přičemž zakryté bylo právě vzrostlou vegetací.** Vzhledem k tomu, že řidič OA v podaných vysvětleních opakovaně uvedl, že místo znal a o železničním přejezdu věděl, je toto zjištění nedostatkem mimo příčinnou souvislost se vznikem MU.

Provozovatel dráhy má dále za povinnost zajistit na železničním přejezdu dostatečné rozhledové poměry. V evidenčním listu přejezdu P2739 uváděl, že rozhledové poměry posuzuje dle předpisu S4/3. Rozhledové délky pro nejpomalejší silniční vozidlo (L_p) byly na železničním přejezdu po vzniku MU naměřeny dostatečné, a to jak dle ČSN 73 6380, tak i předpisu S4/3 (podrobněji viz bod 3.1.3 této ZZ). Rozhledové délky pro silniční vozidlo (L_r) se v případě osazení svislé dopravní značky P 6 „*Stůj, dej přednost v jízdě!*“ dle ČSN 73 6380 nezajišťují.

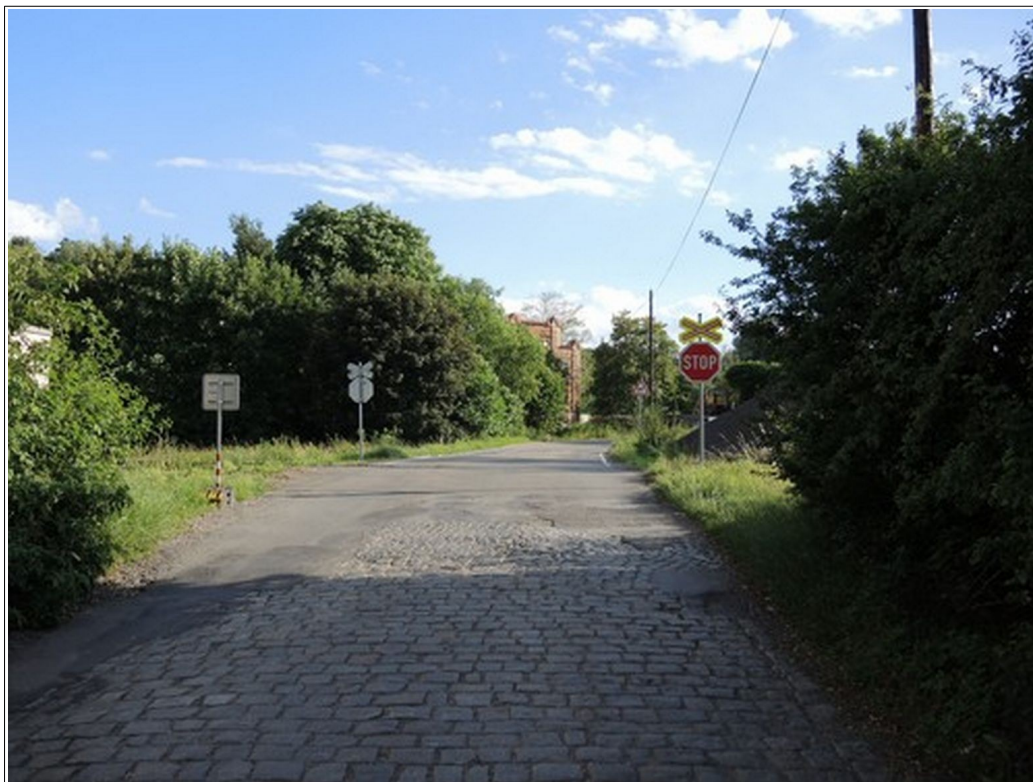
Obr. č. 9: První nerušený výhled na značení přejezdu

- Provozovatel dráhy sdělil, že rozhledové poměry na železničním přejezdu posuzuje dle předpisu S4/3.
- Ve směru jízdy OA od silnice č. II/245 bylo zjištěno nedodržení délky rozhledu pro zastavení Dz, na kterou musí být zároveň zajištěn rozhled řidiče automobilu na dopravní značení ŽP. Předpisem S4/3 i ČSN 73 6380 je tato délka pro ŽP na silnici III. třídy zabezpečené pouze výstražným křížem stanovena na 25 m. Dopravní značka A 32a „*Výstražný kříž pro železniční přejezd jednokolejný*“ byla zakryta vzrostlou vegetací a začala být zřetelně viditelná až ve vzdálenosti 18 m od výstražného kříže.

- failure to ensure the visibility of the warning cross at least over the distance of the sight length for stop Dz;
- incorrect calculation of the traffic moment performed by the information system of level crossings and pedestrian crossings database;
- safeguarding of the level crossing with a traffic moment of more than 10 000 only with a warning cross.

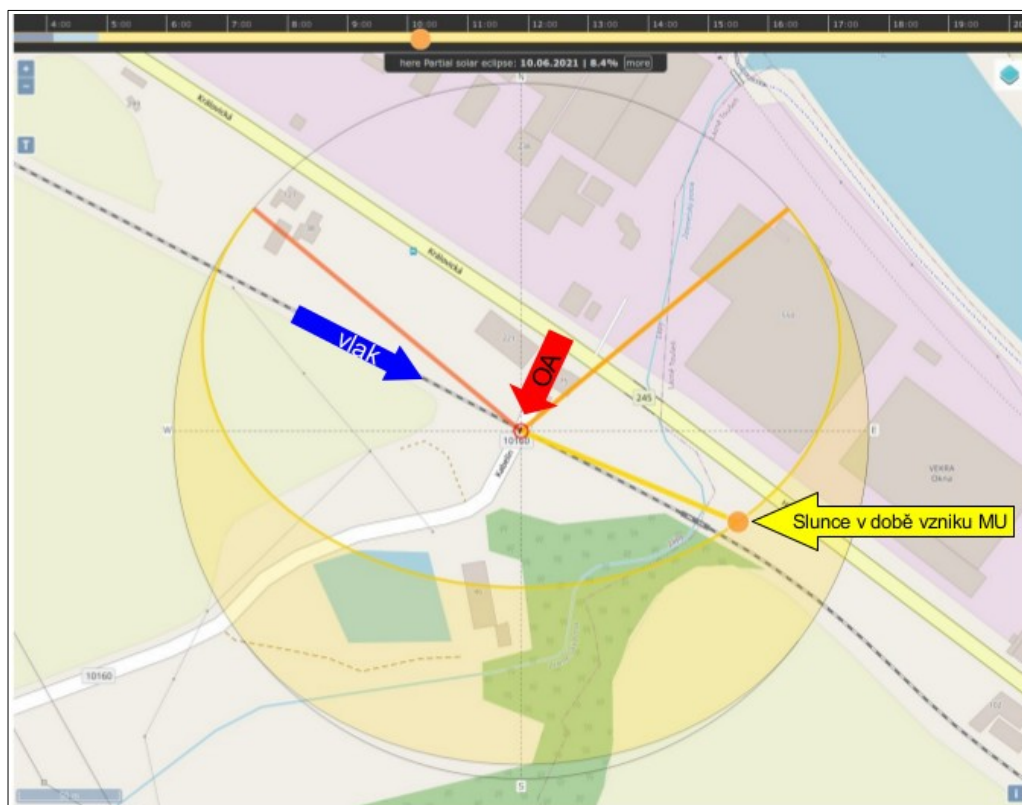
Obr. č. 10: Poloha slunce v době vzniku MU

Geografické údaje: silnice III/10160 byla ve směru jízdy OA před ŽP ve stoupání 3%. Vpravo i vlevo se nacházela obytná stavení se zahradami. Vpravo ve směru jízdy OA se podél této komunikace vyskytovala vzrostlá vegetace. Při jízdě OA k přejezdu svítilo slunce na řidiče zleva a pod vertikálním úhlem 47,10°, a tedy neomezovalo výhled řidiče na přijíždějící vlak (viz Obr. č. 10 v bodě 7 této ZZ).
