Závěrečná zpráva o výsledcích šetření mimořádné události

Střetnutí vlaku Os 14704 s nákladním automobilem s následným vykolejením na železničním přejezdu P6953 mezi železničními stanicemi Velké Opatovice a Šebetov

Accident and incident investigation report

Collision of the regional passenger train No. 14704 with a lorry at the level crossing No. P6953 with consequent derailment between Velké Opatovice and Šebetov stations

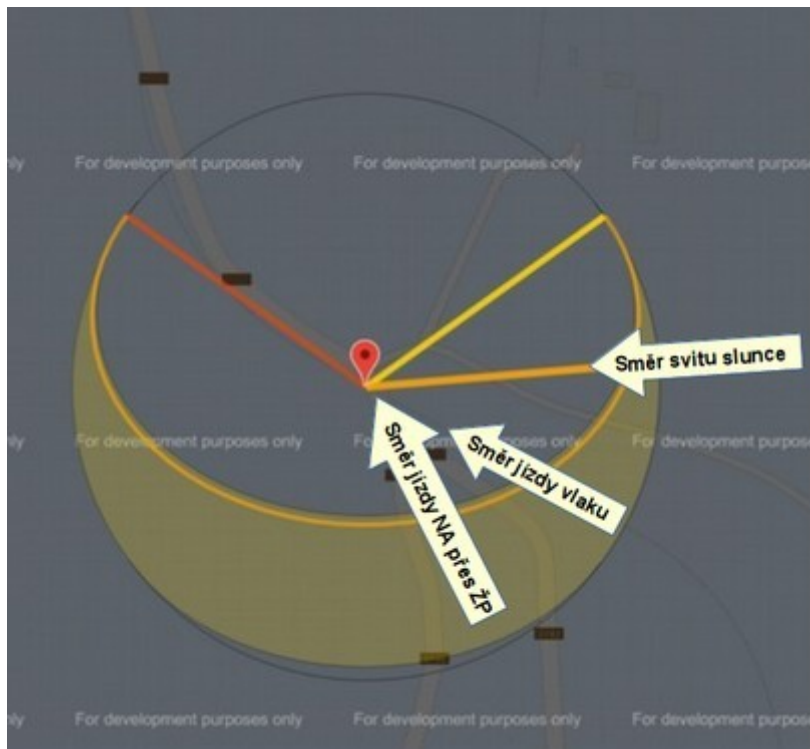
Obr. č. 2: Postavení slunce v 7:53 h (oranžová čára), slunce řidiči svítilo šikmo zprava
Zdroj: www.suncalc.net
