Střetnutí vlaku Sp 1797 s užitkovým automobilem na železničním přejezdu P4875 mezi železničními stanicemi Čermná nad Orlicí a Borohrádek

Úterý, 21. července 2020

Accident and incident investigation report

Collision of the regional passenger train No. 1797 with a lorry at the level crossing No. P4875 between Čermná nad Orlicí and Borohrádek stations

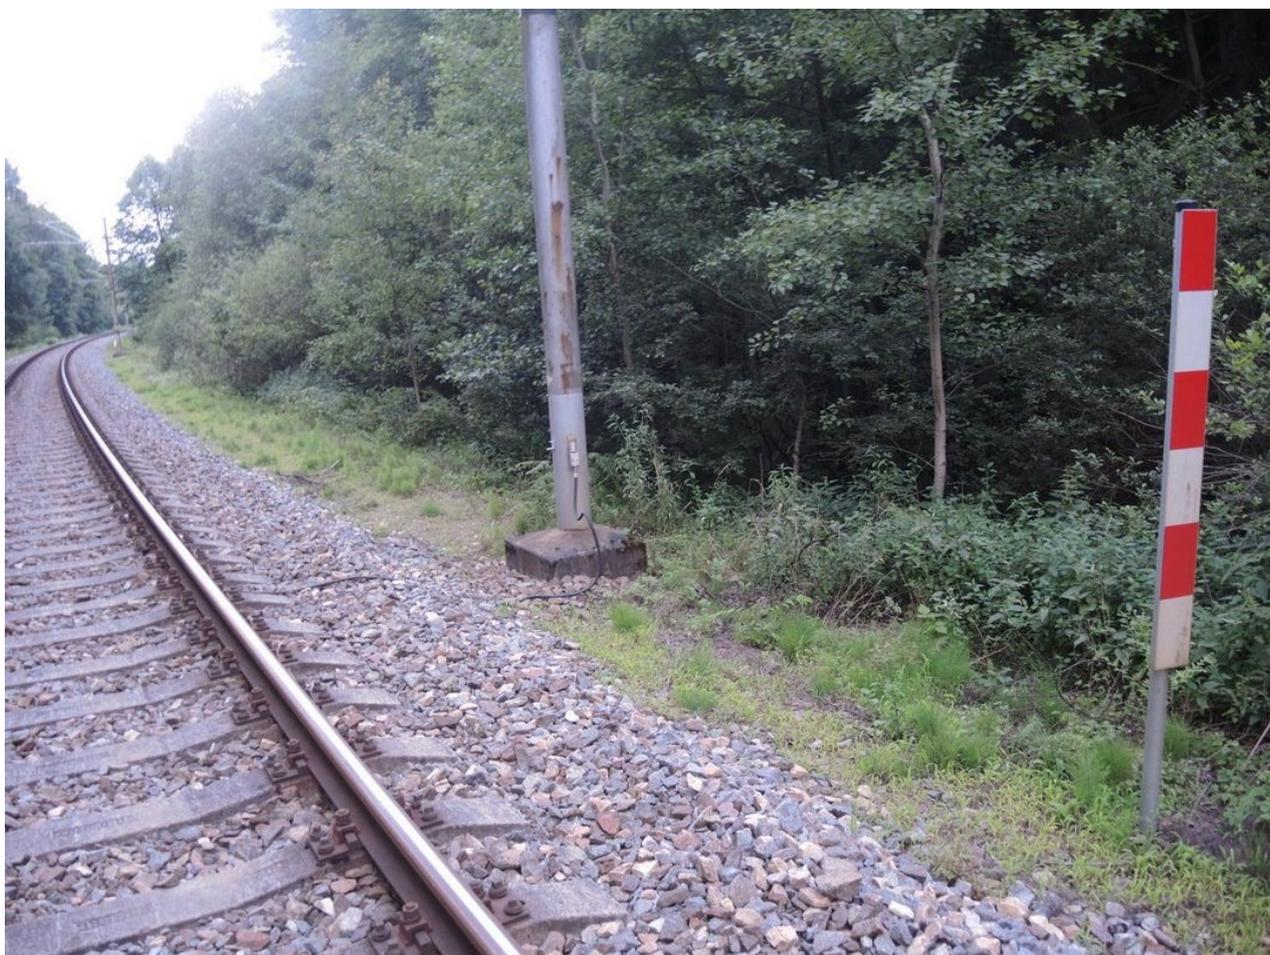
- na přejezdu byla nejvyšší dovolená (traťová) rychlost drážních vozidel $100 \text{ km}\cdot\text{h}^{-1}$, a to jak ve směru jízdy od žst. Borohrádek, tak i od žst. Černá nad Orlicí;
- přejezd byl z obou stran označen a zabezpečen svislými výstražnými dopravními značkami A 32a „Výstražný kříž pro železniční přejezd jednokolejný“, umístěnými vždy vpravo, při pravém okraji účelové komunikace, přičemž byly doplněny o dopravní značky P 6 „Stůj, dej přednost v jízdě!“
- VK byly zhotoveny z odrazového materiálu (nebyly opatřeny retroreflexním fluorescenčním žlutozeleným podkladem);
- na zadních stranách VK se nacházely snadno čitelné samolepky opatřené číslem přejezdu „P4875“;
- VK nebyly, a to ani následkem MU, poškozené;
- vzdálenost výstražného návěstidla s návěstí „Pískejte“ byla ve směru od žst. Borohrádek naměřena 569 m od přejezdu;

Obr. č. 2: Pohled na výstražné návěstidlo s návěstí „Pískejte“, které bylo umístěno ze směru od železniční stanice Borohrádek 569 m před ŽP P4875

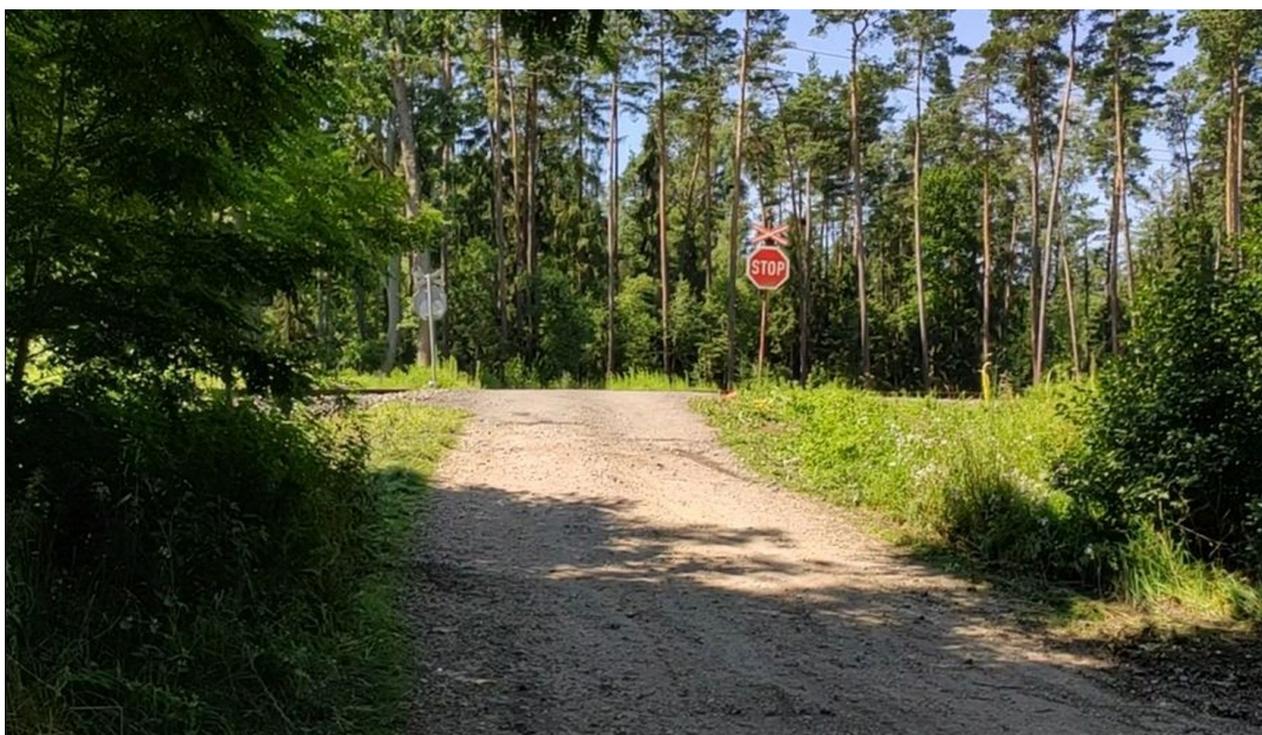
Obr. č. 3: Pohled na účelovou komunikaci a na označení přejezdu ve směru od silnice č. III/3172 (ze vzdálenosti 20 m při dodatečném ohledání místa MU) Zdroj: DI

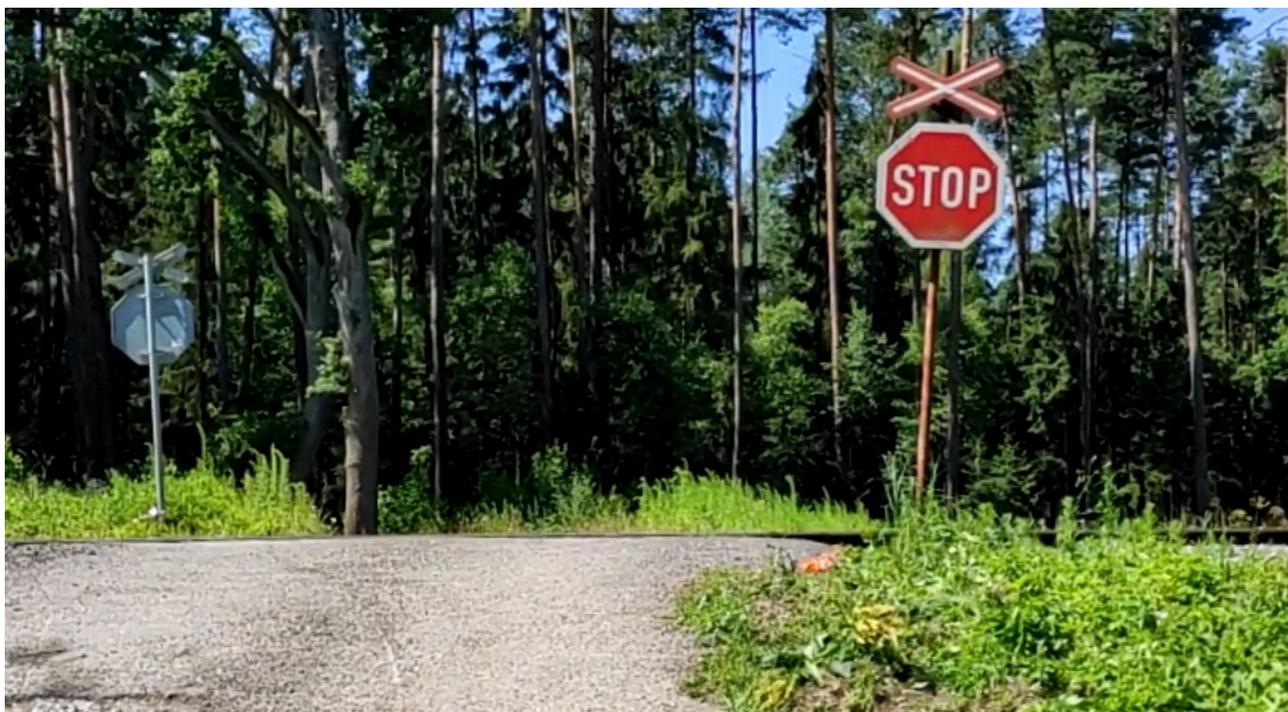
Obr. č. 4: Pohled na označení přejezdu ve směru od silnice č. III/3172, a to na vzdálenost 10 m (při dodatečném ohledání místa MU)
Zdroj: DI

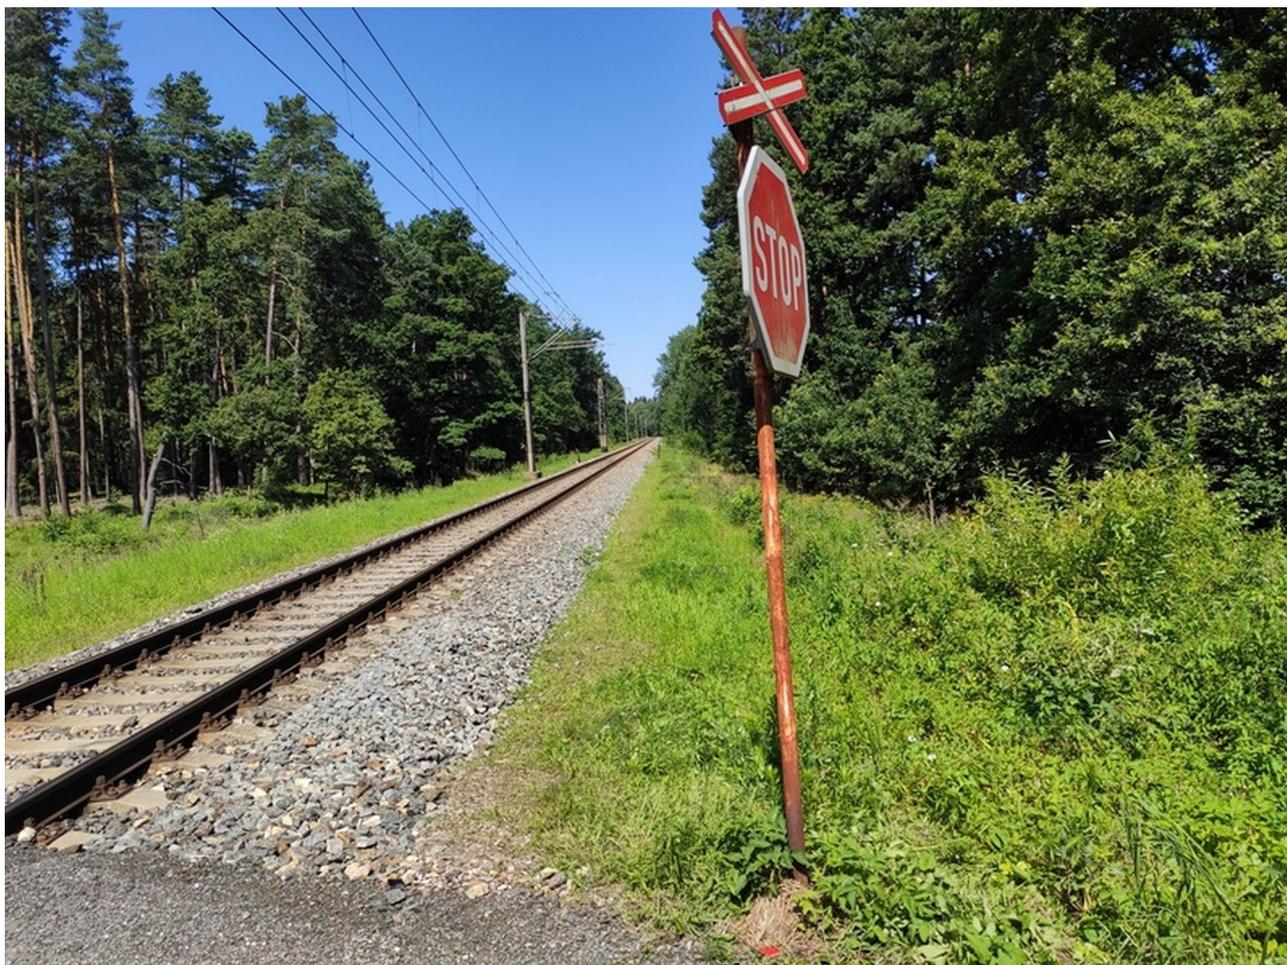
Obr. č. 5: Pohled na dráhu ve směru k žst. Borohrádek (při dodatečném ohledání místa MU)

Nedostatky týkající se nedosažení úplných hodnot L_p pro vozidla v délce 22 m byly mimo příčinnou souvislost. Do rozhledových trojúhelníků ve směru od železniční stanice Borohrádek zasahuje vzrostlá vegetace, stromy, ale i stožáry trakčního vedení. Vzhledem k tomu, že vzrostlou vegetaci i stromy bylo možné z rozhledových trojúhelníků odstranit, a tím zlepšit výhled na přijíždějící drážní vozidla, zaslala v průběhu šetření DI podnět na Drážní úřad, aby se danou situací zabýval a případně rozhodl o odstranění zdroje ohrožení dráhy. Drážní úřad na podnět DI reagoval a sdělil, že provozovatel dráhy SŽ na daném místě předmětnou vegetaci a stromy v rámci své činnosti odstranil (viz bod 5.2 této ZZ). Trakční stožáry ale z rozhledových trojúhelníků odstranit nelze, takže jejich úplné uvolnění v daném případě není možné.

- DI v průběhu šetření dne 23. 10. 2020 podala Drážnímu úřadu podnět na odstranění stromů a další vegetace zhoršující na přejezdu P4875 rozhled na dráhu a přijíždějící drážní vozidla ve směru od žst. Borohrádek, a to v souladu s § 10 odst. 2 zákona č. 266/1994 Sb., jako drážnímu správnímu úřadu k dalšímu opatření. Drážní úřad následně vyzval provozovatele dráhy SŽ k odstranění lesního porostu, který zhoršoval rozhledové poměry na daném místě. Na to SŽ následně reagovala informací, že po předmětné MU bylo zorganizováno masivní kácení dřevin, které v daném prostoru zhoršovaly rozhledové poměry. Drážní úřad poté dne 12. 11. 2020 vykonal na přejezdu P4875 státní dozor jako reakci na předmětnou MU, přičemž nezjistil závady;

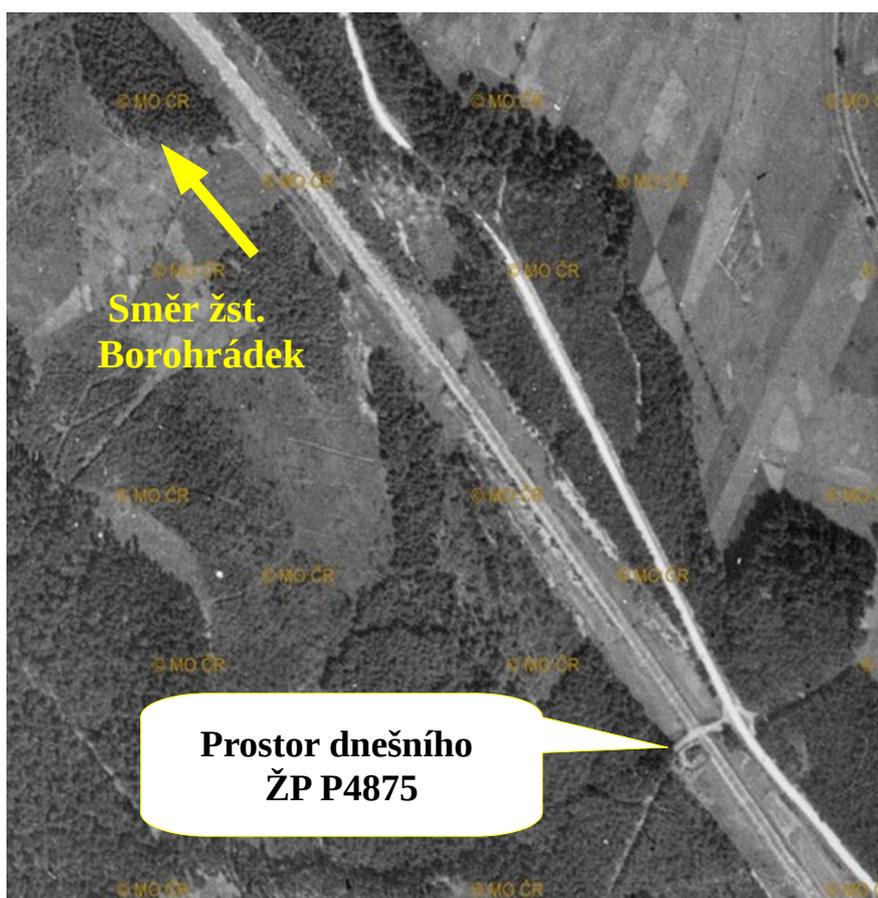
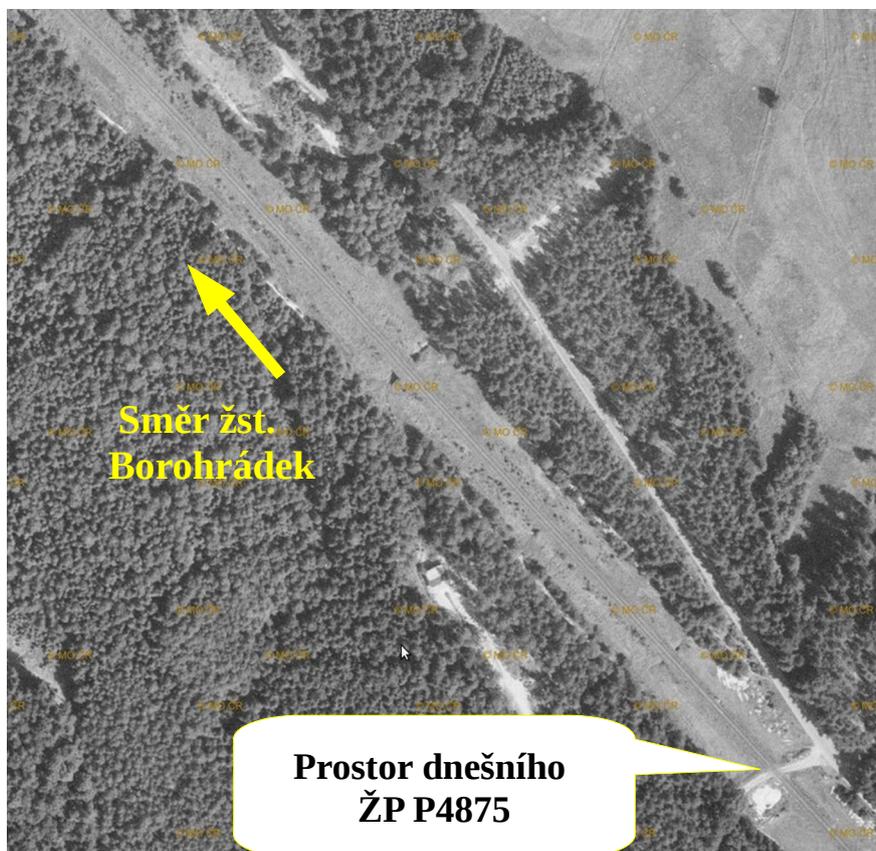
Obr. č. 6: Archivní letecký snímek (rok 1937) železničního přejezdu P4875, který se nachází v pravém dolním rohu Zdroj: <https://lms.cuzk.cz>

Z uvedených leteckých map na Obr. č. 6 a č. 7 je patrné, že prostor přejezdu a okolí dráhy byl dříve udržován ve větším rozsahu a nevyskytovaly se tam například stromy. Zda toto bylo spojeno s ochranou proti požáru u drah s parním provozem nebo to bylo z důvodu rozhledových poměrů, již nelze zpětně zjistit.

Obr. č. 7: Archivní letecký snímek (rok 1963) železničního přejezdu P4875, který se nachází v pravém dolním rohu Zdroj: <https://lms.cuzk.cz>
