The Rail Safety Inspection Office

Accident and incident investigation report

Unauthorized movement of the regional passenger train No. 7004 behind the departure signal device with its consequent derailment at Lázně Kynžvart station

Wednesday, 22nd July 2020

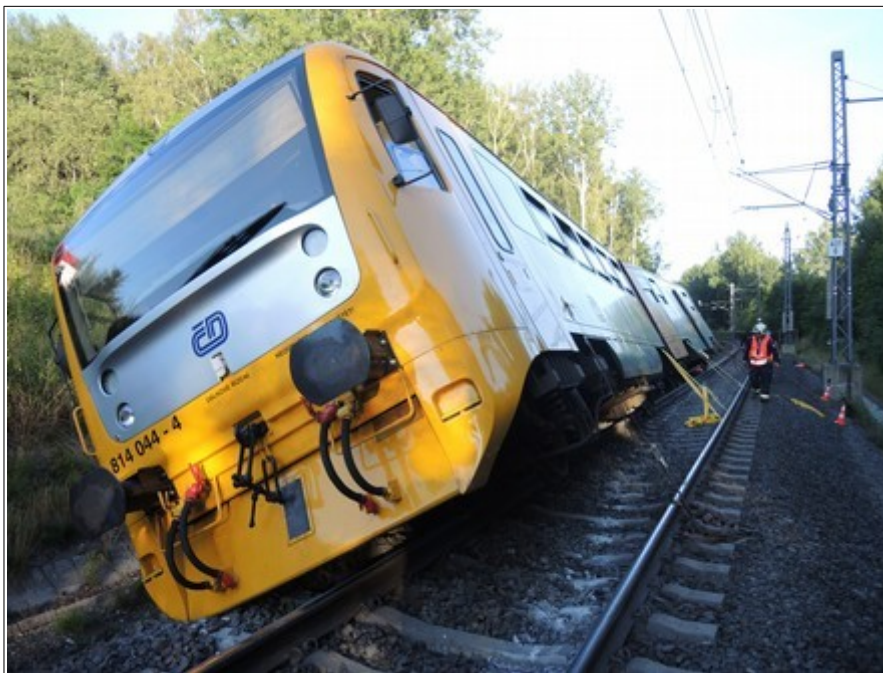
Dráha, místo: dráha železniční, kategorie celostátní, Plzeň hl. n. – Cheb, žst. Lázně Kynžvart, odjezdové návěstidlo S1, km 431,808. Místo vykolejení vlaku Os 7004 se nacházelo na výhybce č. 2, v km 431,688.

Následky: újma na zdraví 3 osob;
celková škoda 4 580 906,50 Kč.

- nedovolené uvedení vlaku do pohybu bez výpravy jiným způsobem než návěstí hlavního návěstidla a následné nerespektování návěsti „Stůj“ hlavního odjezdového návěstidla S1 žst. Lázně Kynžvart.

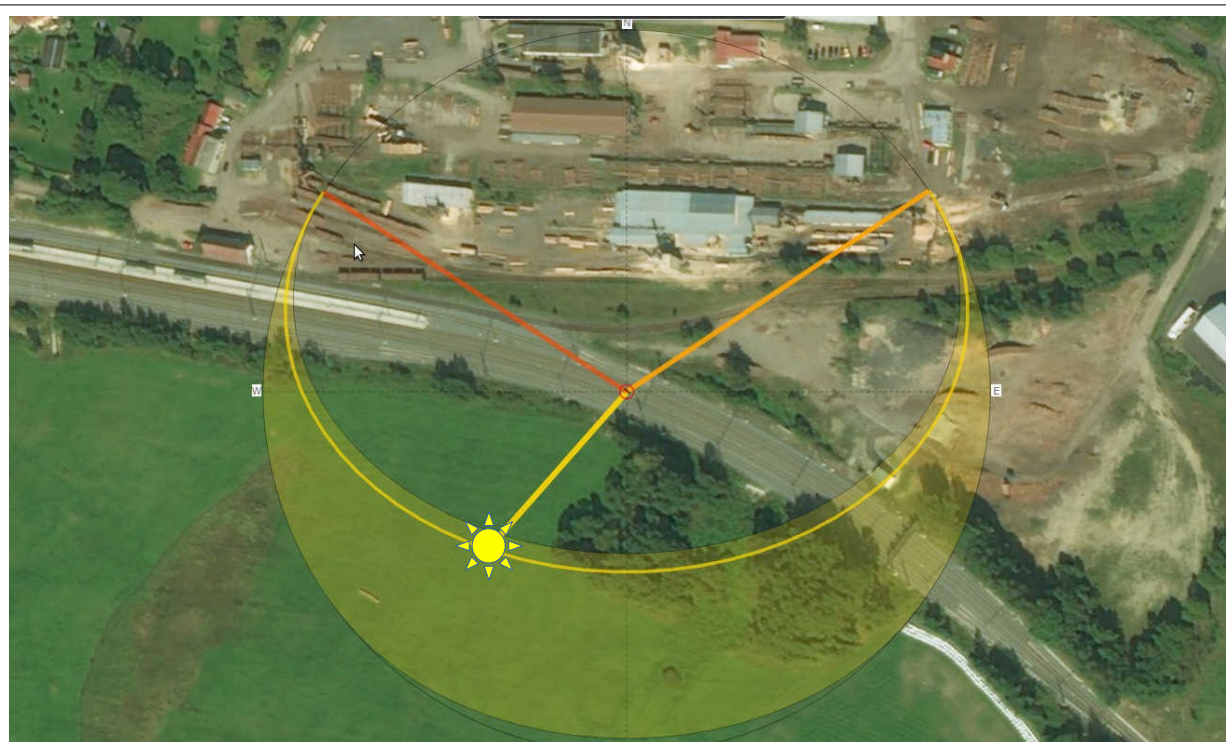
Drážní inspekce se v rámci šetření MU zabývala i možností případného oslnění strojvedoucího vlaku Os 7004 sluncem při jízdě k odjezdovému návěstidlu S1 v úseku viditelnosti tohoto návěstidla na 1. SK v žst. Lázně Kynžvart. Bylo zjištěno, že slunce svítilo zprava v úhlu 80 stupňů. K přímému oslnění strojvedoucího nedošlo (viz obrázek č. 3).

Obr. č. 3: Poloha slunce ke směru jízdy vlaku Os 7004

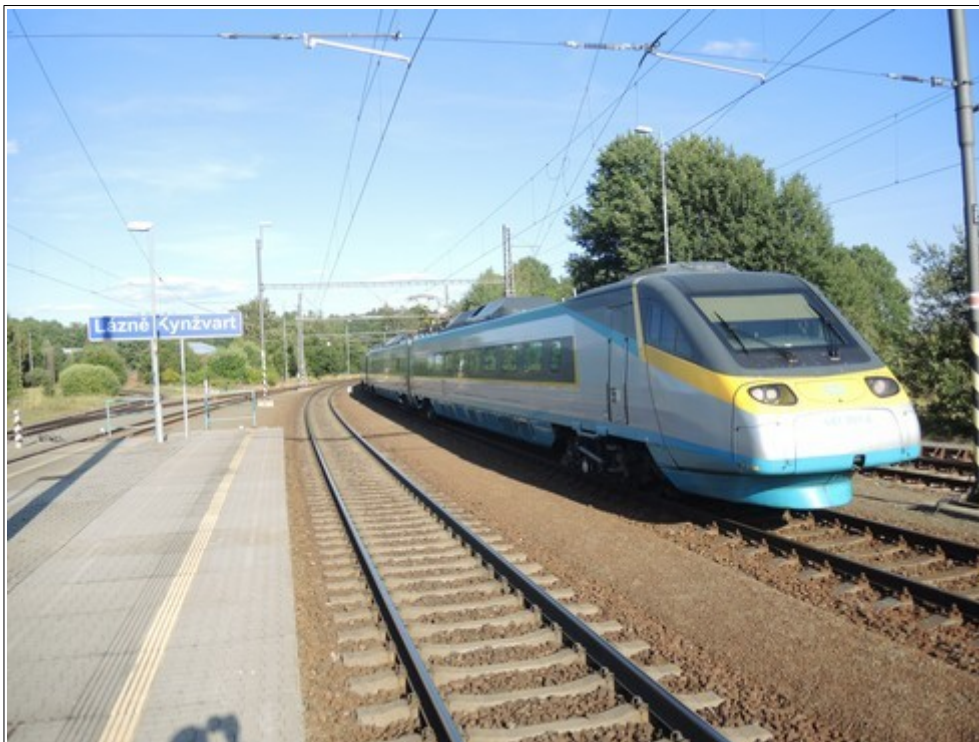
- Z místa zastavení vlaku Os 7004 na první koleji u nástupiště není odjezdové návěstidlo, resp. jeho návěstní znaky **vidět**.
- Strojvedoucí **zpožděného** vlaku Os 7004 si bezprostředně před ukončením nástupu a výstupu cestujících v souladu s vnitřním předpisem provozovatele dráhy SŽDC D1 článkem 2980 nevyžádal od traťového dispečera výpravu vlaku, ale ani traťový dispečer neinformoval strojvedoucí vlaku Os 7004 o změně výpravy jiným způsobem než návěstí hlavního návěstidla. Prokazatelně nebyl projednán posun od konce soupravy vlaku Os 7004 k odjezdovému návěstidlu S1 dle ustanovení článku 3974 a části čtvrté, kapitoly III – Posun vnitřního předpisu provozovatele dráhy SŽDC D1.

Obr. č. 4: Pohled od místa zastavení Os 7004 směrem k odjezdovému zhlaví žst. Lázně Kynžvart
Zdroj: DI

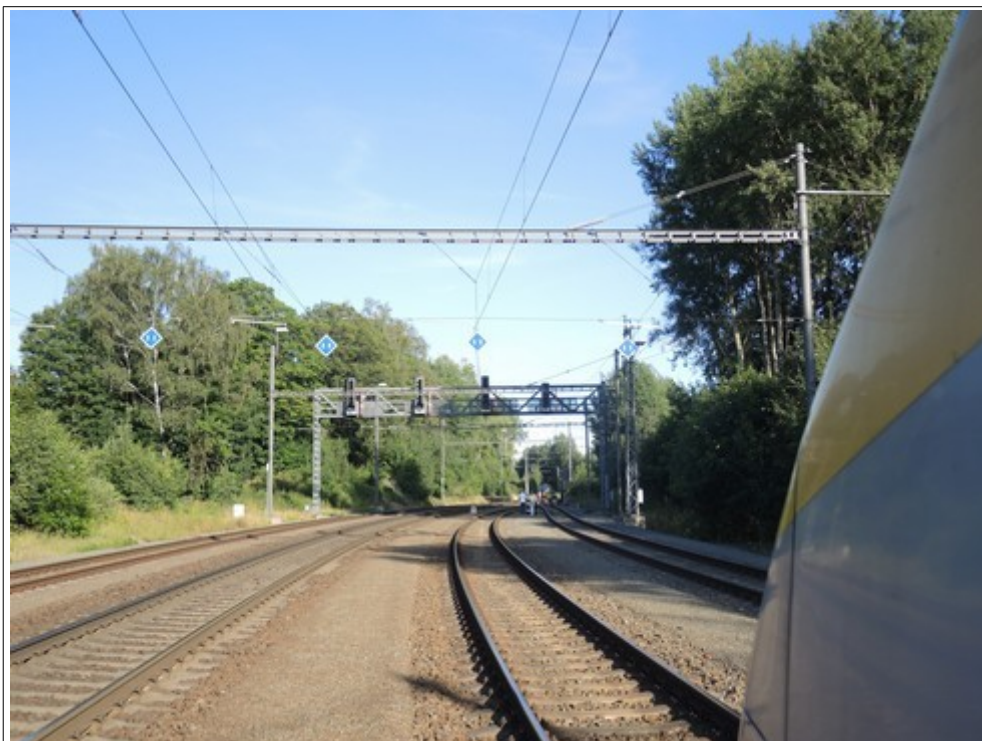
- při mimořádné události došlo k poškození čelistového závěru, táhla a přestavníku výhybky č. 2;
- dále svoji jízdou vykolejený vlak Os 7004 poškodil železniční svršek až k výhybce č. 1;

- vlak Os 7004 následně zastavil, čelem v km 431,600;
- při mimořádné události došlo k poškození 42 betonových pražců, včetně upevňovadel, k poškození a deformaci jazyků výhybek č. 1 a č. 2, jejich opěrek a 1 přídržnice.

Obr. č. 5: Pohled na odjezdové návěstidlo S1 s následným vykolejením vlaku Os 7004 na výhybkách č. 1 a 2 žst. Lázně Kynžvart
Zdroj: DI
