Závěrečná zpráva o výsledcích šetření mimořádné události

Srážka vlaku Os 9318 s nákladním automobilem v železniční stanici Poříčany

Collision of the regional passenger train No. 9318 with a lorry at Poříčany station

č. j.: 6-3329/2020/DI

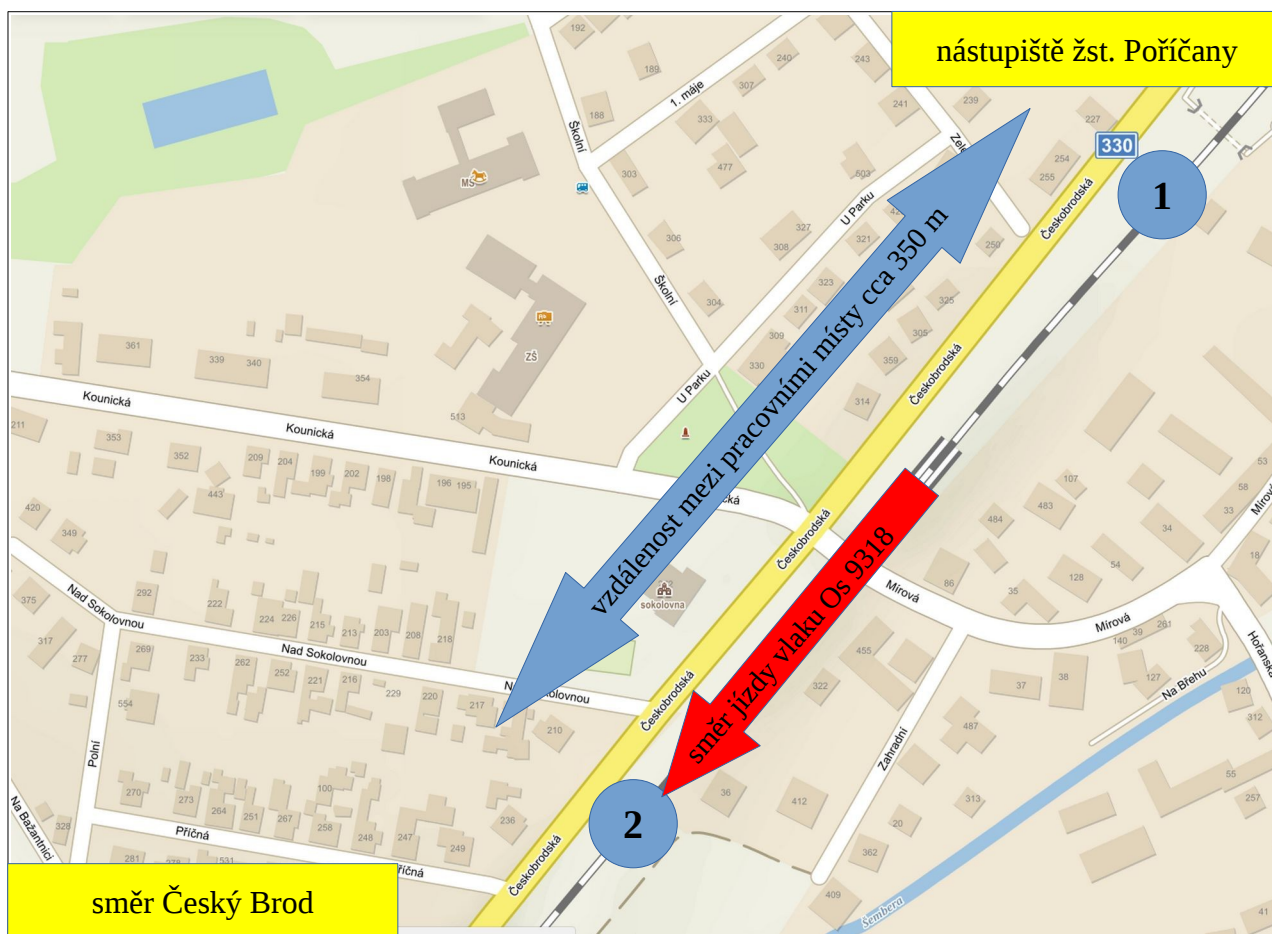
Obr. č. 1: Schéma místa vzniku MU

1 – vjezd na pracovní místo bezprostředně vedle pojižděné 0. koleje, kam měl řidič nákladního automobilu přivést stavební materiál (tzv. „*najíždák za podchodem*“)

2 – vjezd na pracovní místo bezprostředně vedle pojižděné 0. koleje, kam ve skutečnosti řidič automobilu přivezl stavební materiál (tzv. „*najíždák za mostem*“) a následně i **místo vzniku MU**

Výluka byla dlouhodobá, trvala již od 21. 9. 2020. Za účelem návozu a odvozu stavebního materiálu na staveniště a pohybu pracovních strojů byly rozebráním protihlukové stěny zřízeny provizorní vjezdy do prostoru snesené 2. koleje z přilehlé pozemní komunikace (silnice II/330). Pro vznik MU jsou klíčové dva z těchto vjezdů (označeny čísly 1 a 2 na Obr. č. 1), přičemž k MU došlo v blízkosti vjezdu č. 2.

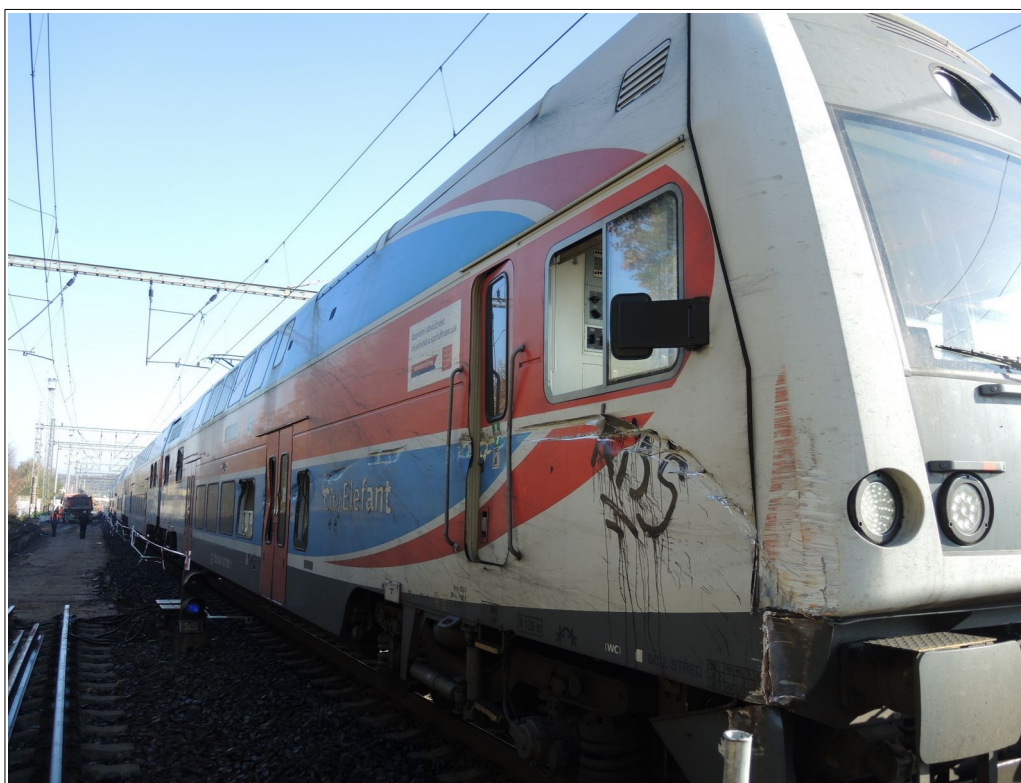
Obr. č. 2: Pohled na poškození vlaku Os 9318

Poškození DV vlaku:

První stopa kontaktu korby NA se skříní HDV 471 052-1 byla svislá a nacházela se na pravém rohu čela vlaku vedle krajního světlometu (viz obr. č. 2), kde byl sedřen bílý lak DV

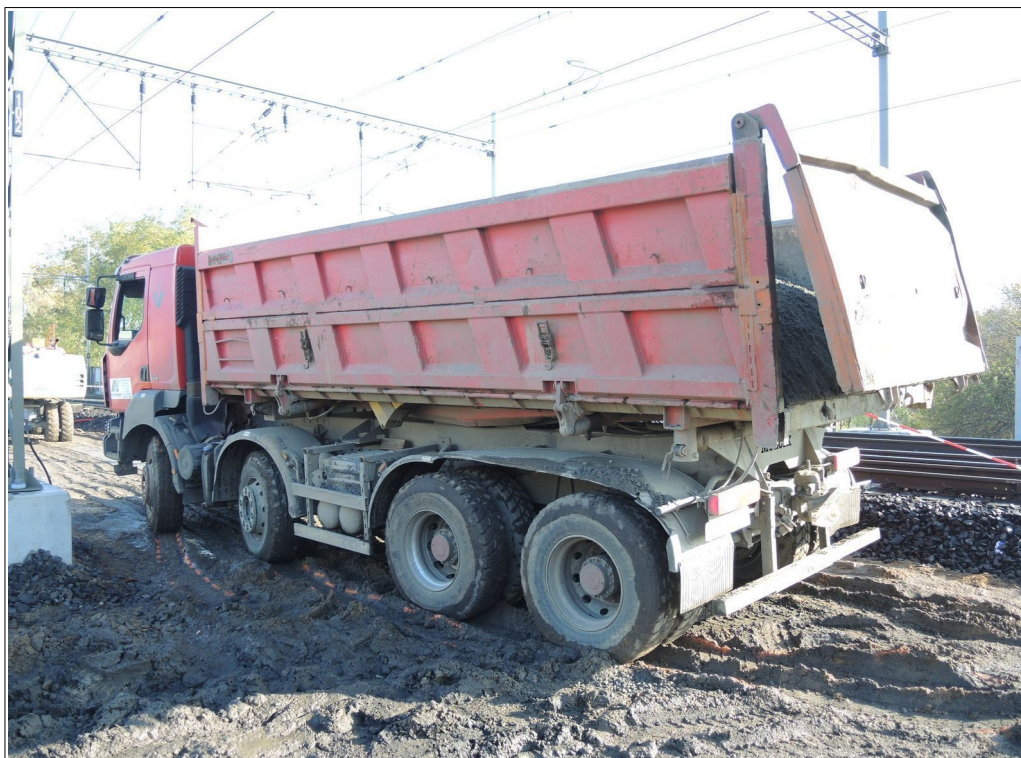
Obr. č. 3: Vzájemná poloha čela NA a stožáru trakčního vedení č. 102, oranžově vyznačeny stopy jízdy NA po srážce Zdroj: DI

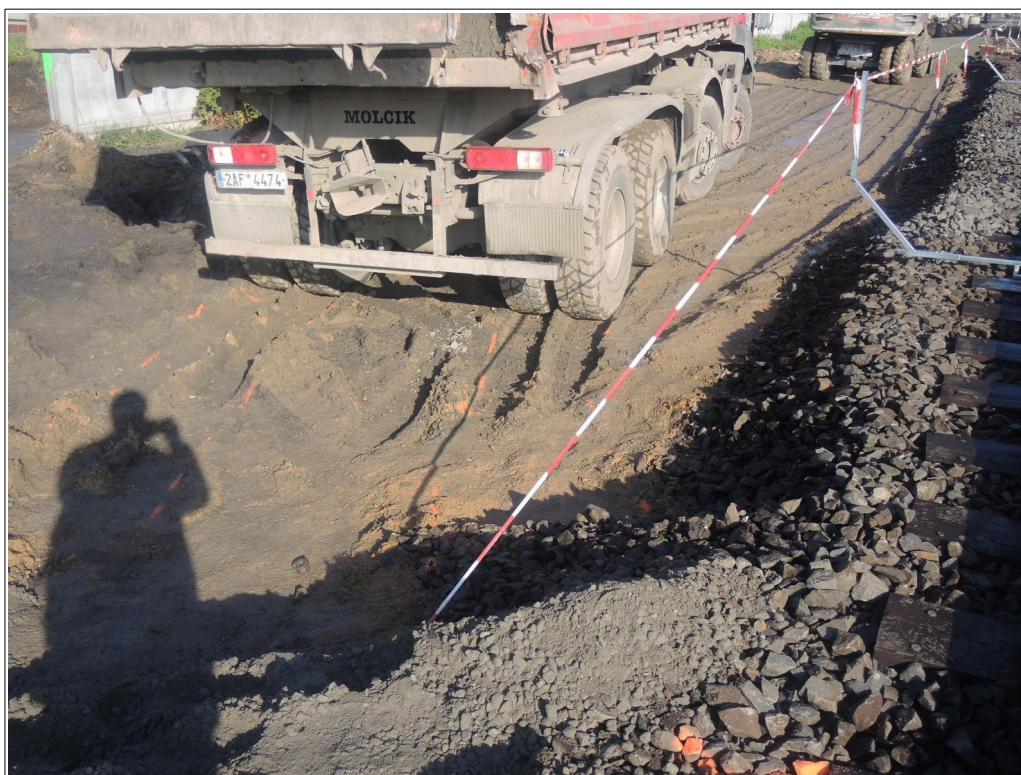
Pokračování stop od zadních kol NA směrem do štěrkového lože 0. koleje zakrývala hromada suchého betonu vysypaného při srážce.

Obr. č. 4: Oranžově vyznačeny stopy jízdy NA po srážce, hromada substrátu vysypaná následkem srážky na výstražnou pásku Zdroj: DI

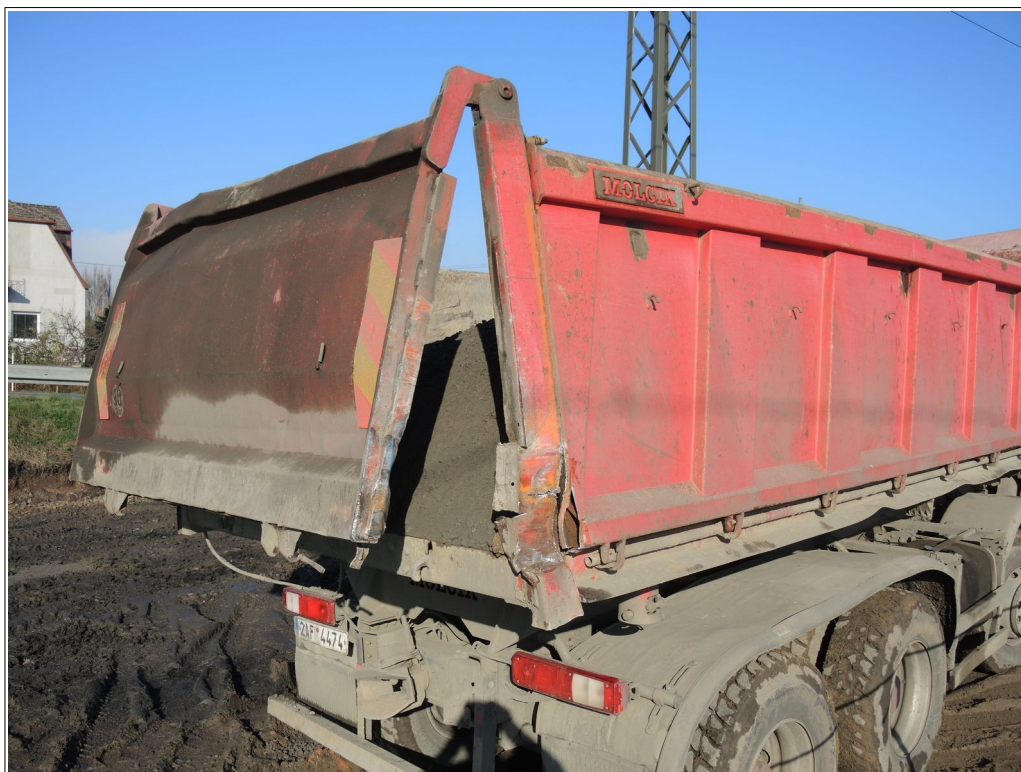
Byla odměřena výška srážkou způsobené deformace zadní části pravé bočnice korby. Nad vodorovnou podložkou byly stopy deformace ve výšce 155 až 194 cm, nad tuto deformaci pokračovala dalších 30 cm výše stopa oděru červeného laku korby o skříň HDV. Drobné deformace a stopy po dření o skříň vlaku se rovněž nacházely na pravé straně zadního výklopného čela korby – viz obr. č. 5. Výška stop na NA tedy odpovídala výšce stop na DV. Výšce korby NA po nacouvání na štěrkové lože 0. koleje odpovídala prvotní stopa na pravém rohu čela vlaku od výšky nárazníku pod okenní výplň stanoviště strojvedoucího. Vryp na boku skříňe vlaku pak způsobil roh zadního výklopného čela korby, které bylo srážkou násilně otevřeno a jízdou vlaku vyzvednuto nad úroveň korby, čímž vznikly na boku DV stopy ve výšce větší než 225 cm nad úrovní horních ploch pražců.

Obr. č. 5: Deformace zadní části pravé bočnice a zadního výklopného čela korby NA
Zdroj: DI

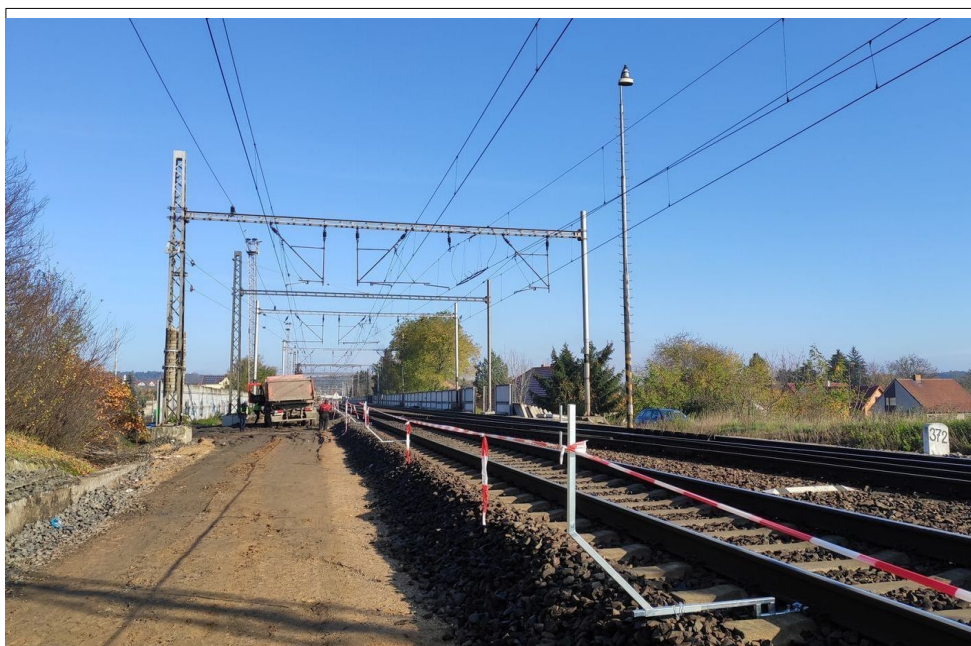
Obr. č. 6: Pohled na prostor (po otažení vlaku Os 9318), kde se nákladní automobil otáčel, a na červenobílou pásku oddělující pracovní místo od pojižděné 0. koleje

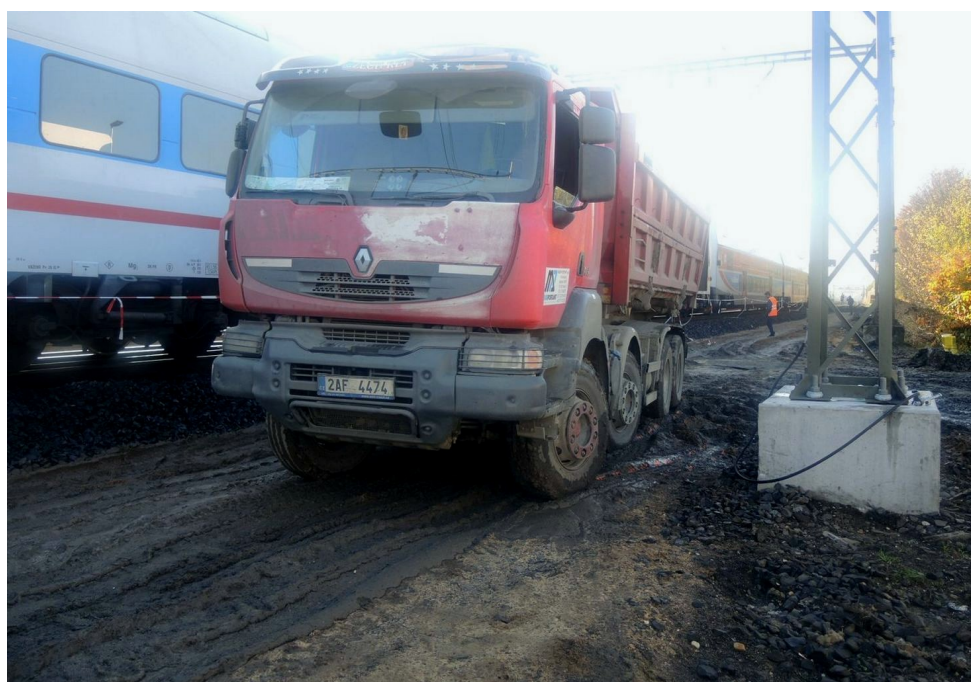
- dával si pozor na sloup trakčního vedení u levé přední části automobilu (aby ho nepoškodil);
- couvnout více dozadu a otočit se na jiném místě mu nešlo, protože tam byl užší prostor;

Obr. č. 7: Poloha vlaku Os 9318 a nákladního automobilu po MU; v pravé části fotografie viditelný sloup trakčního vedení, kterému se řidič automobilu vyhýbal
Zdroj: DI

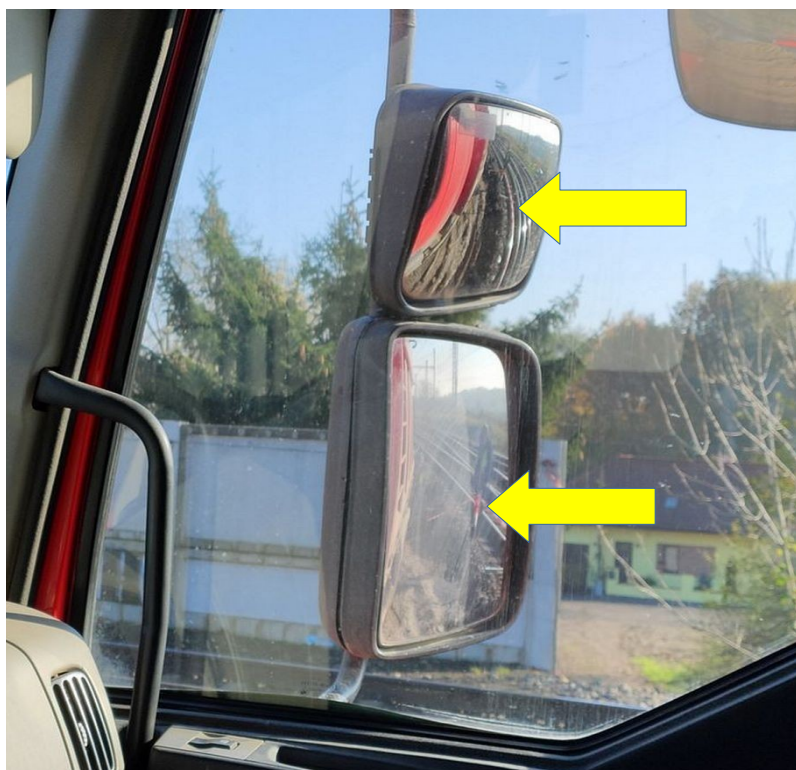
Obr. č. 9: Detail pohledu do zpětného zrcátka (poloha po MU) s patrnou červenobílou páskou, viz šipky

Zcela zásadní však je, že provozovaná nevyhloučená 0. kolej byla od stavby oddělená výstražnou červenobílou páskou. Že nacouval až za ní, si řidič NA dle svého vyjádření nevšiml. Páska přitom byla zřetelně viditelná, a to jak v prostoru před automobilem, tak i ze zpětného zrcátka, což na místě Drážní inspekce ve spolupráci s majitelem NA, zástupci provozovatele dráhy a dopravce prokázala navozením co možná nejpodobnější situace, která bezprostředně předcházela vzniku MU.

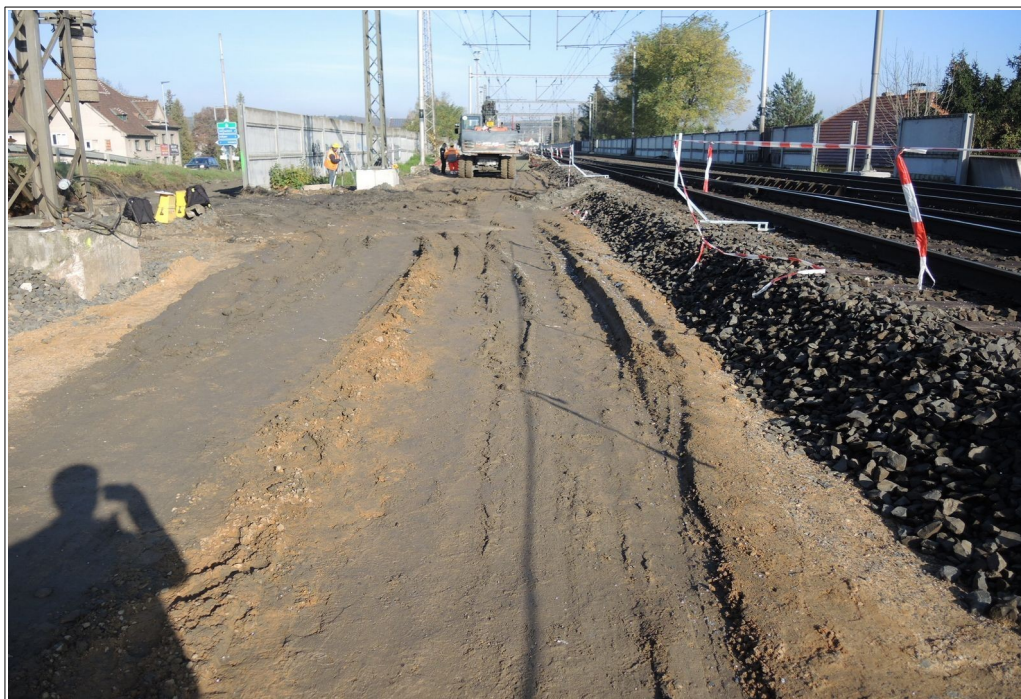
Obr. č. 10: Prostor místa vzniku MU po odjetí vlaku a NA

Pracovní místo (tzv. „najíždák za mostem“), kam řidič automobilu spolu se svým kolegou omylem zajeli a kde se pak otáčeli za účelem vyjetí zpět na pozemní komunikaci, bylo odděleno od provozované koleje červenobílou páskou, v místě byla dobrá viditelnost na trať i projíždějící DV. V místě nebyla zjištěna žádná překážka, která by znesnadnila popsané otáčení vozidla jako např. další automobil, osoby či pracovní stroje. Řidičem popisované vyhýbání se sloupu trakčního vedení (č. 102), které potvrzovaly stopy od kol NA, bylo zcela zbytečné, neboť bylo možné provést otočení NA jiným bezpečnějším způsobem bez narušení průjezdného průřezu 0. koleje, a to zacouváním do prostoru snesené 2. koleje směrem k žst. Český Brod, kde byl v době vzniku MU dostatečný prostor pro otočení, viz obr. č. 10, ve kterém se v době vzniku MU žádné vozidlo nenacházelo. Skutečnost, že v místě byl nezpevněný terén a tvořily se koleje v blátě, proto nemůže být příčinou ani přispívajícím faktorem vzniku MU. Řidič měl primárně při snaze místo opustit couvat rovně prostorem 2. koleje, nikoli stočit kola vpravo a zadní částí vozu vyjet na štěrkové lože 0. koleje.
