Rapport d'enquête technique
sur le déraillement
d'un train de travaux
survenu le 24 juillet 2006
à Culoz (01)
décembre 2008

Affaire n°BEATT-2006-009

**Rapport d'enquête technique
sur le déraillement d'un train de travaux
survenu le 24 juillet 2006 à Culoz (01)**

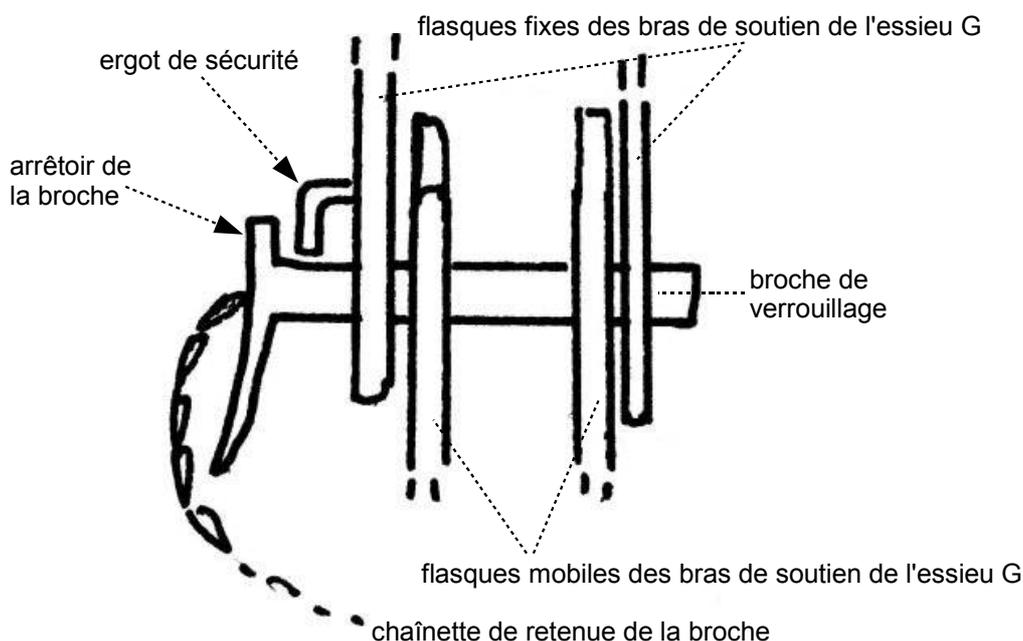
Certains essais pratiqués antérieurement par le service immatriculateur ont montré la possibilité de réaliser un montage erroné : il est possible d'enfiler la broche dans les flasques sans positionner l'arrêt de la broche sous l'ergot du flasque, comme le montre le schéma suivant :

Broche incorrectement engagée dans les bras de soutien de l'essieu G

Le scénario du 24 juillet 2006 pourrait ainsi s'expliquer, si la broche n°33 n'est pas correctement positionnée sous l'ergot des « bras G »: le devers de la courbe à droite et les vibrations du déraillement font sortir la broche de son logement sous l'effet de la gravité et des secousses. Dès la perte de cette broche (côté intérieur de la courbe) au pk 101,787, le groupe de travail s'est trouvé complètement déséquilibré. Le système « groupe de travail-essieu », déraillé et frottant sur les rails et les traverses, se trouve poussé par un seul côté (côté gauche dans le sens de la marche) qui tend à le positionner en diagonale de la voie.

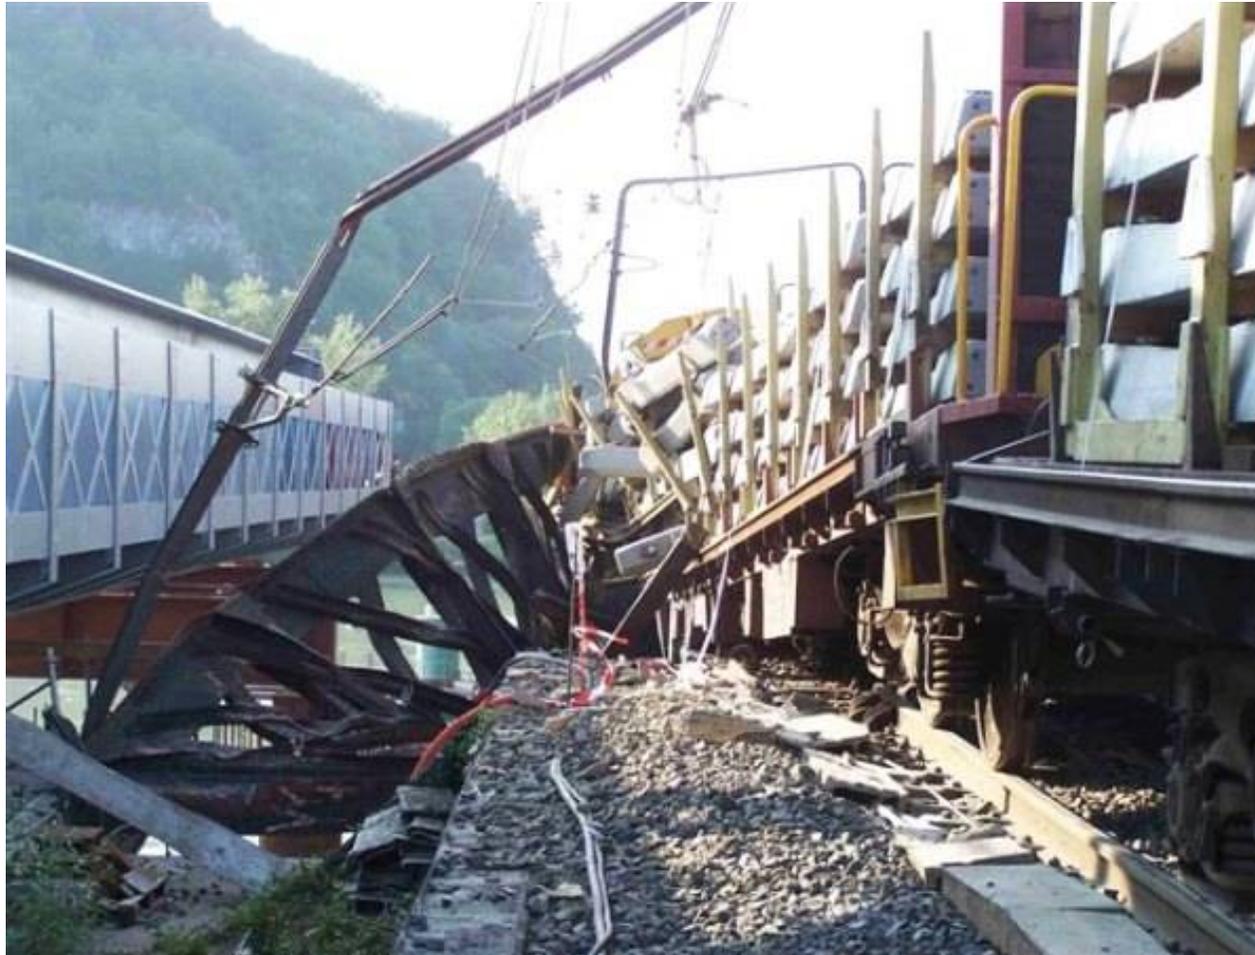
Annexe 2 : Vues de l'accident
annexe 2-1 : le pont de la voie 1 Culoz – Aix-les-Bains

Dégâts subis par le pont : pour le pont de la voie 1, la première travée est complètement irrécupérable. Les travées 2 et 3 présentent de tels désordres qu'il semble déraisonnable de réaliser une remise à niveau pour permettre une reprise des circulations ferroviaires. Une telle remise à niveau demanderait un délai supérieur à la mise en place du pont neuf actuellement en cours de réalisation, avec sans doute un coût également supérieur. Les observations réalisées sur le pont de la voie 2 n'ont pas mis en évidence de comportement anormal du tablier ; l'ouvrage a été soumis à une surveillance topographique sur chaque pile. Finalement, les dégâts subis par le pont de la voie 1 l'ont rendu inutilisable et inapte à être réparé pendant l'année avant le lancement du nouveau pont.

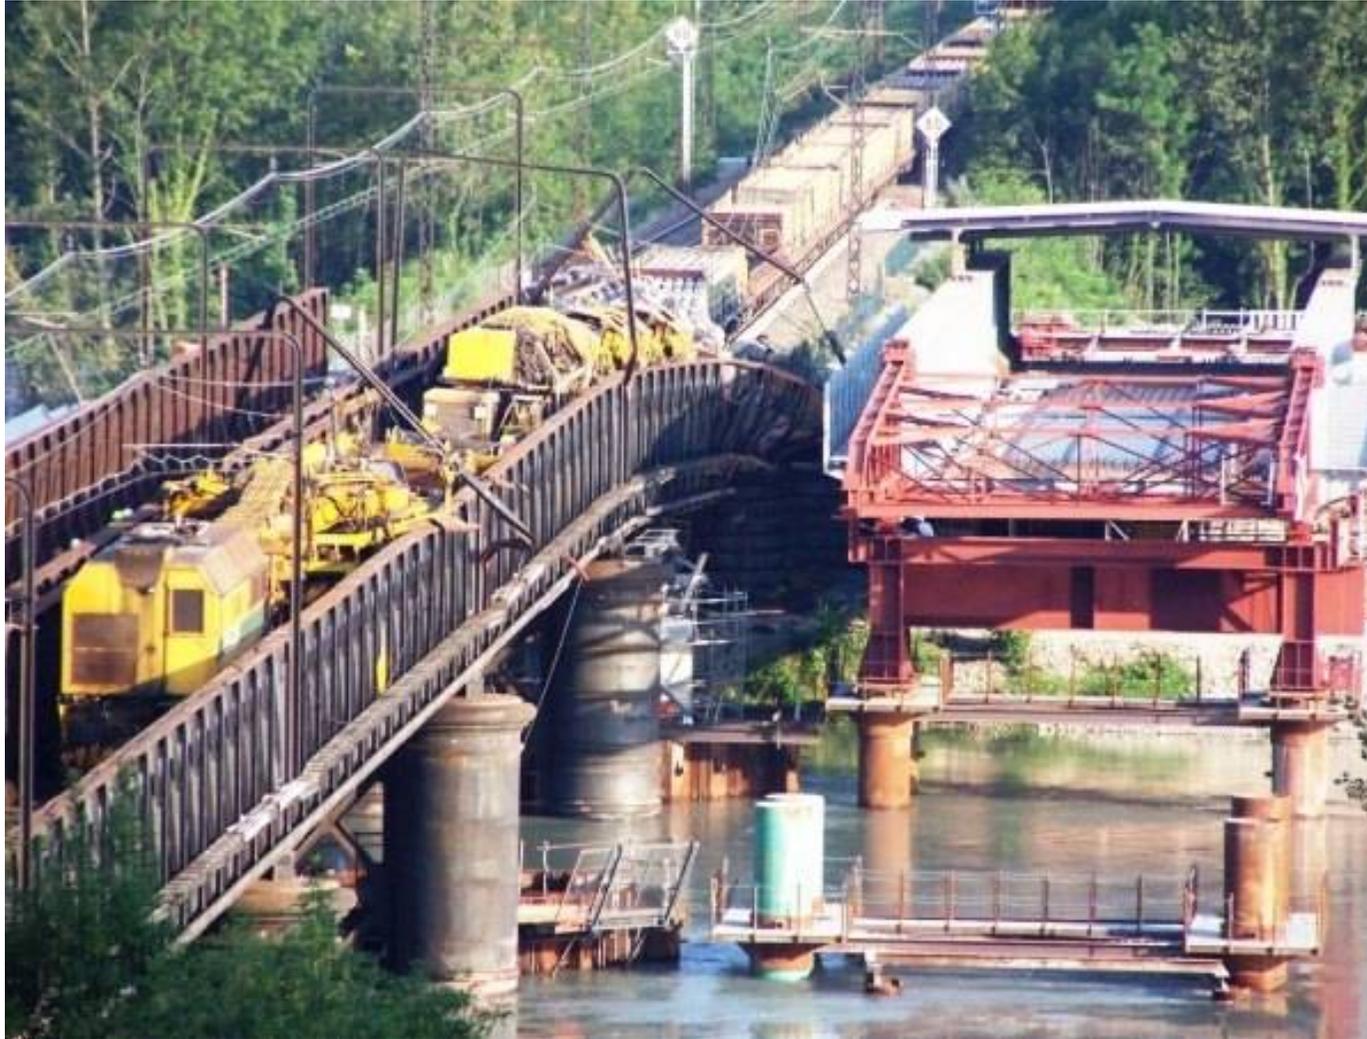
annexe 2-2 : vue aérienne du pont sur le Rhône accidenté

La partie de tête du train a subi une rupture d'attelage entre le « wagon force » WF et le wagon précédent, entraînant sous l'effet du choc le déraillement du bogie avant de ce wagon WF. Le « groupe de travail » du train spécialisé P21/95 s'étant encastré dans la paroi latérale du tablier du pont, provoque, sous la poussée de la queue du train (trois locomotives poussent le train) et de l'inertie d'ensemble du train, le déplacement longitudinal du tablier, puis son affaissement entre la culée côté Culoz et la première pile du pont (annexe 2).

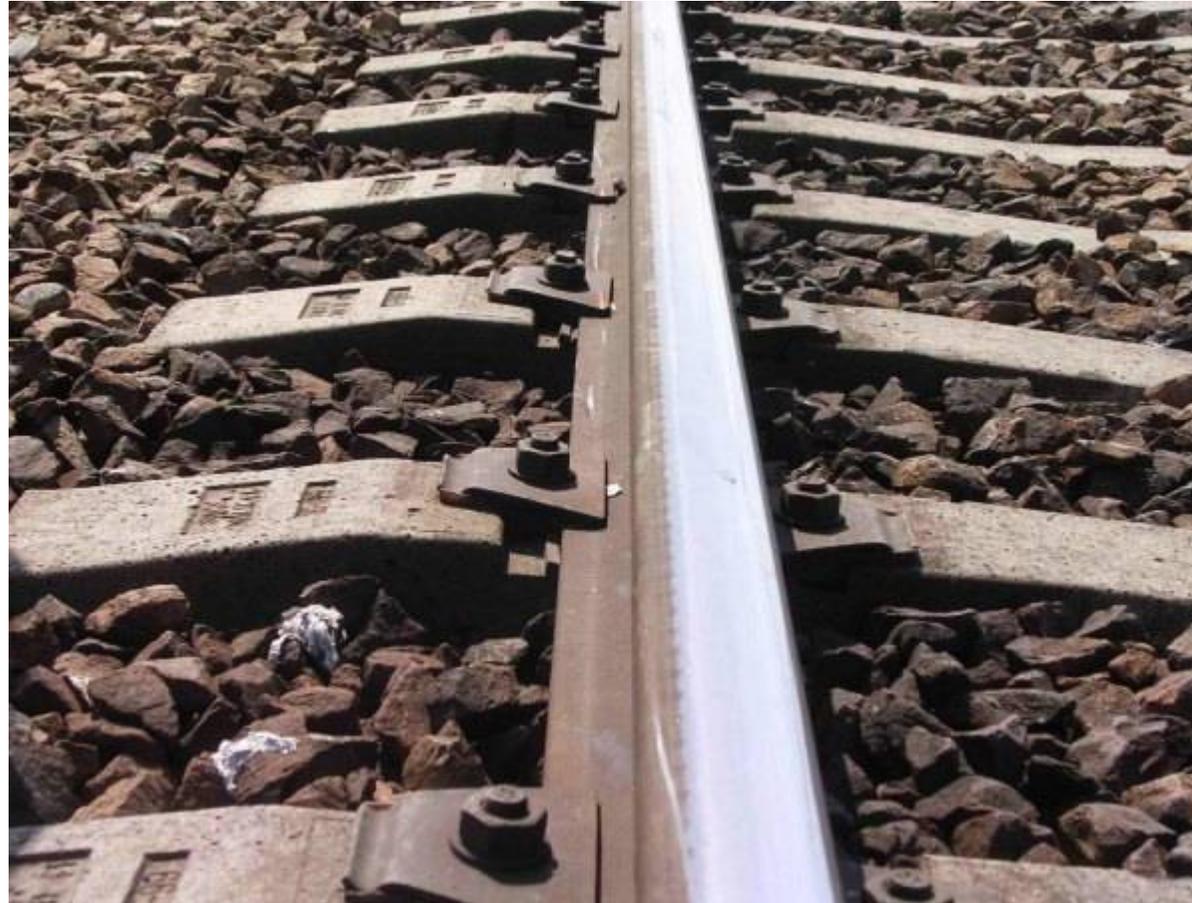
Annexe 5 : Traces de la chute de la roue 34 de l'essieu G depuis le champignon du rail (pk 101,747) sur le patin extérieur du rail

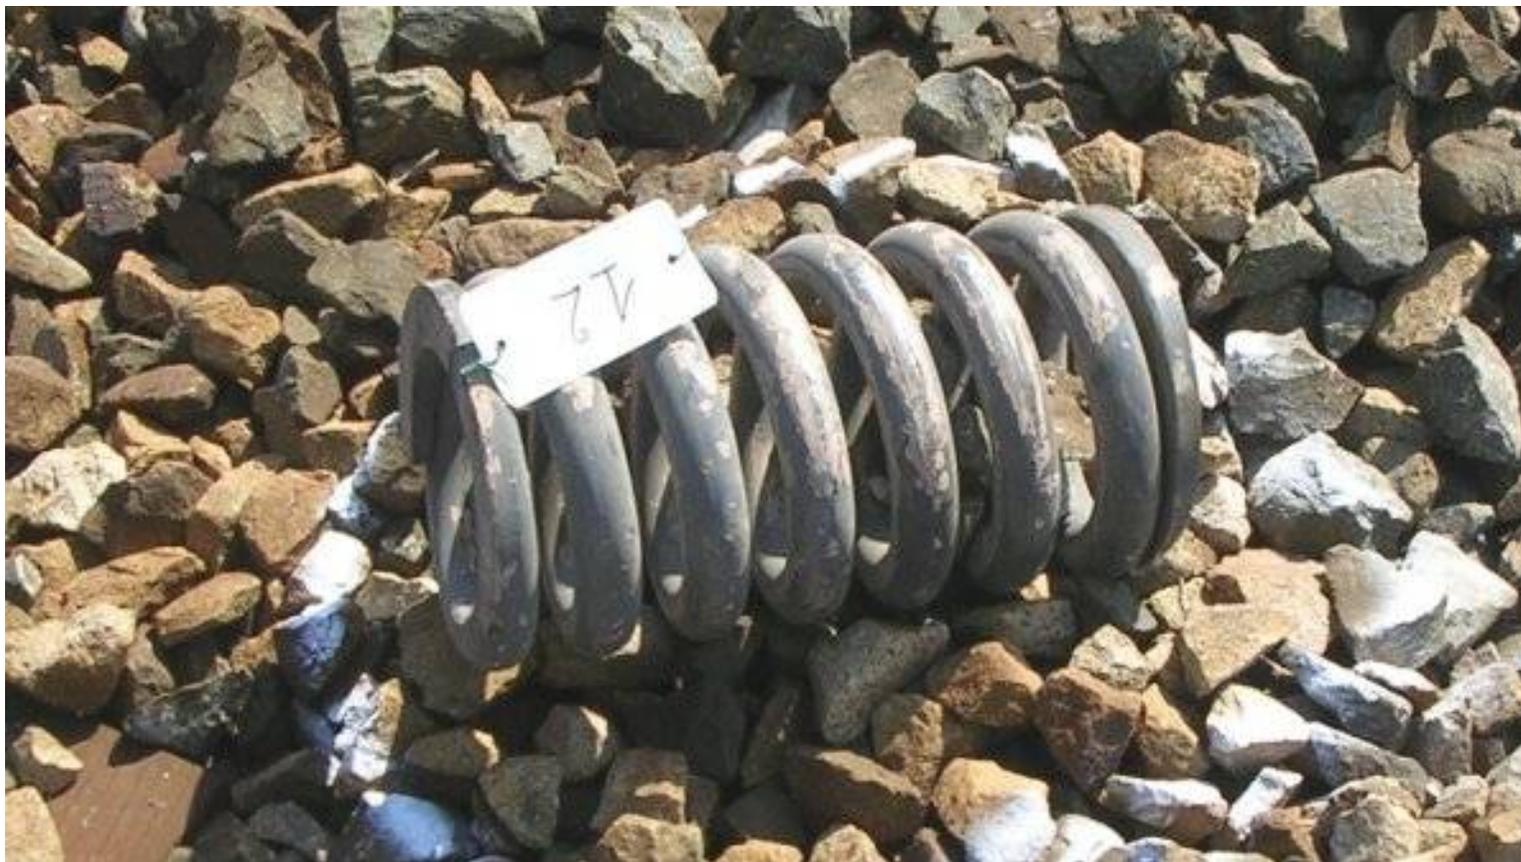
Annexe 6 : Un ressort de la roue droite (33) de l'essieu G : matage des spires

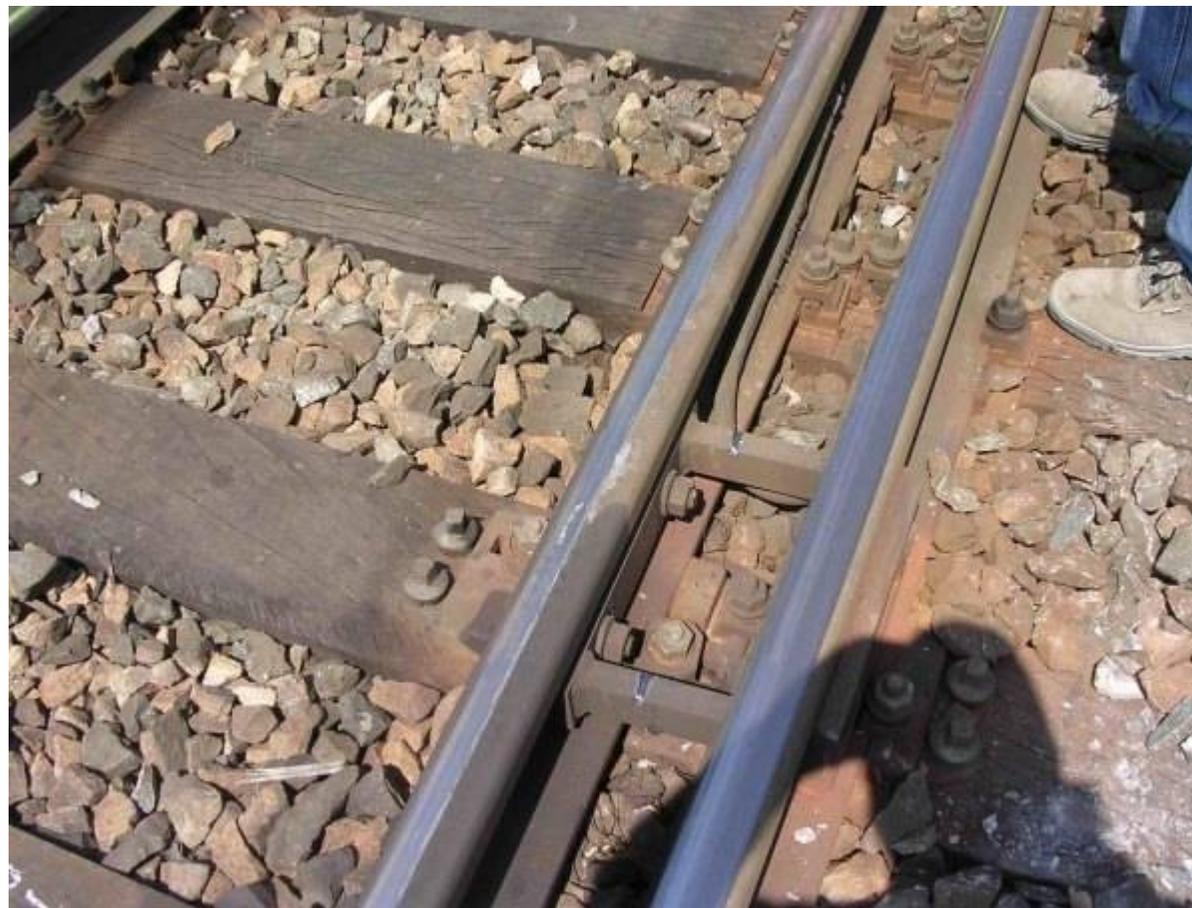
Annexe 8 : Traces laissées par le boudin de la roue 34 de l'essieu G sur les entretoises de l'aiguille 310

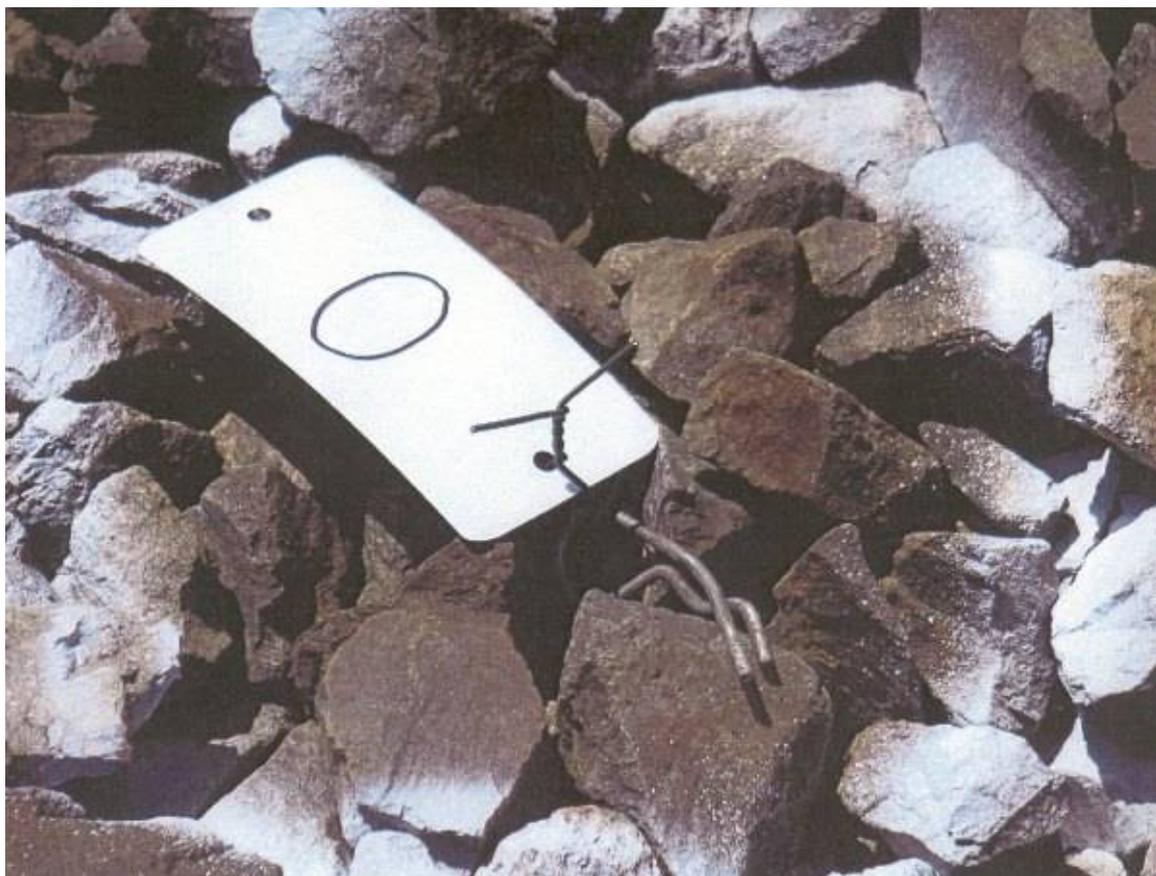
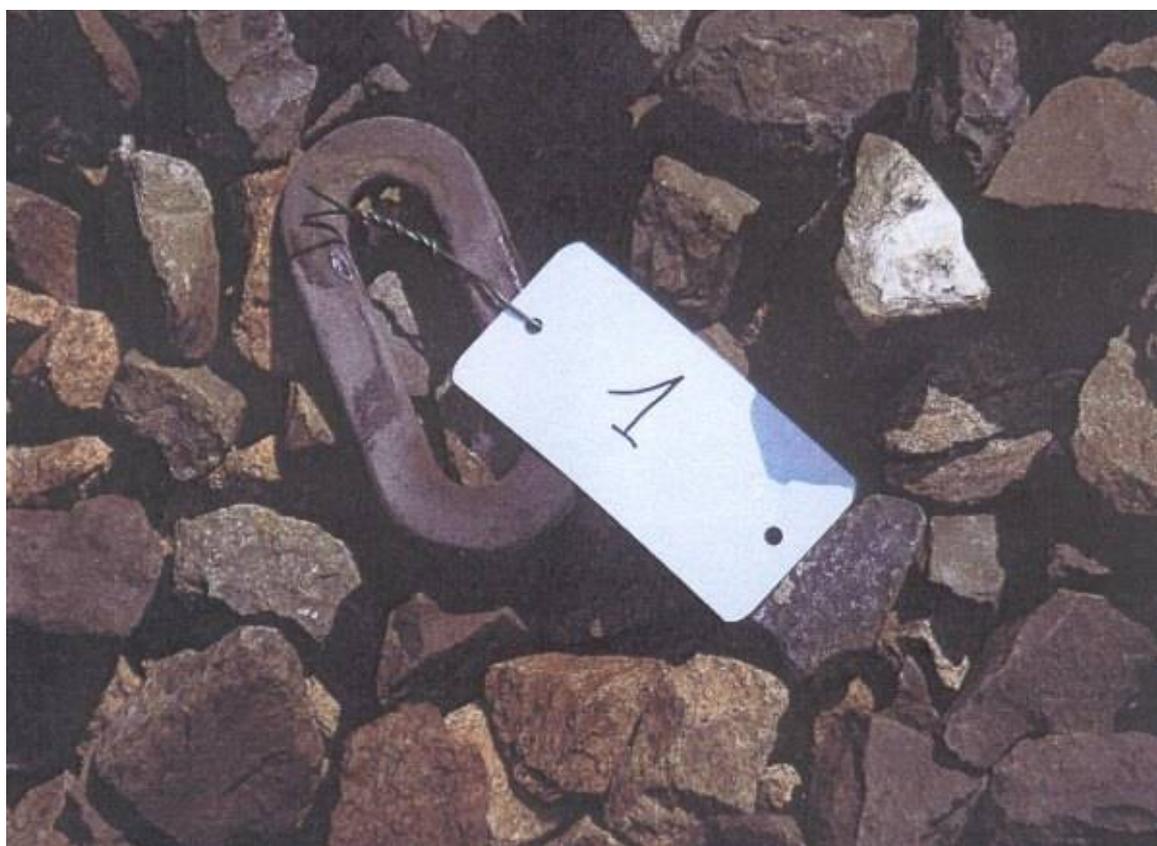
**Annexe 10 : Premières pièces du train P21/95 tombées sur la voie
Goupille bêta et anneau d'amortisseur**

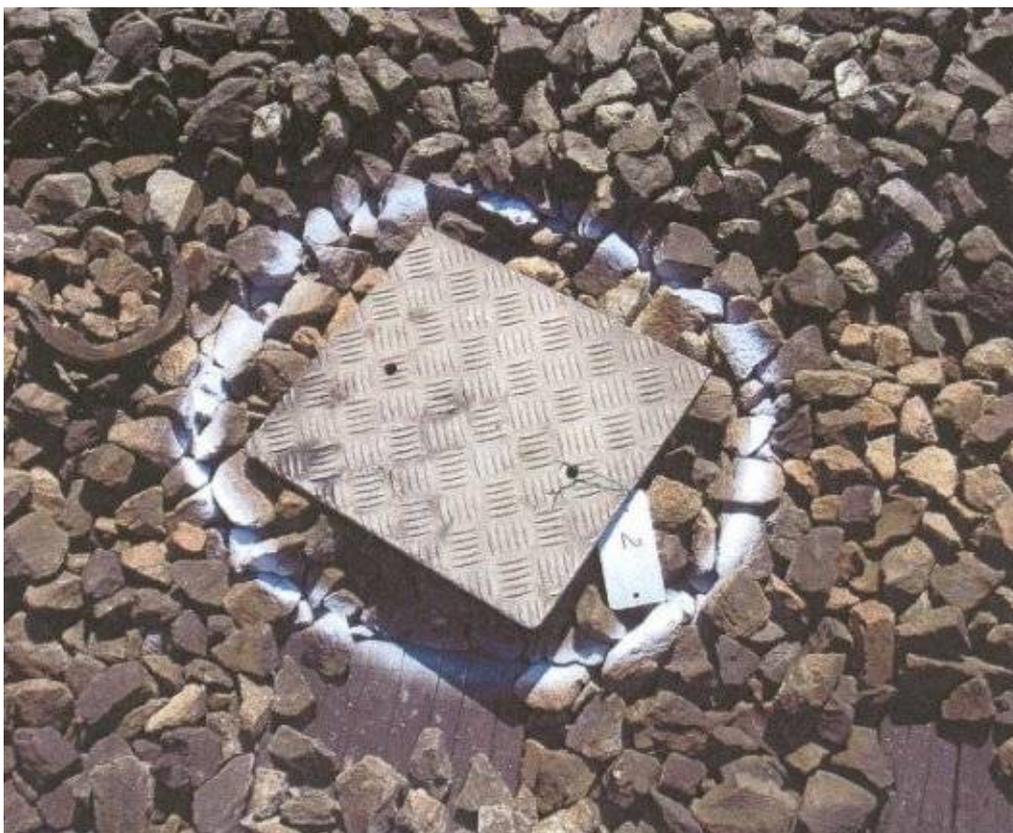
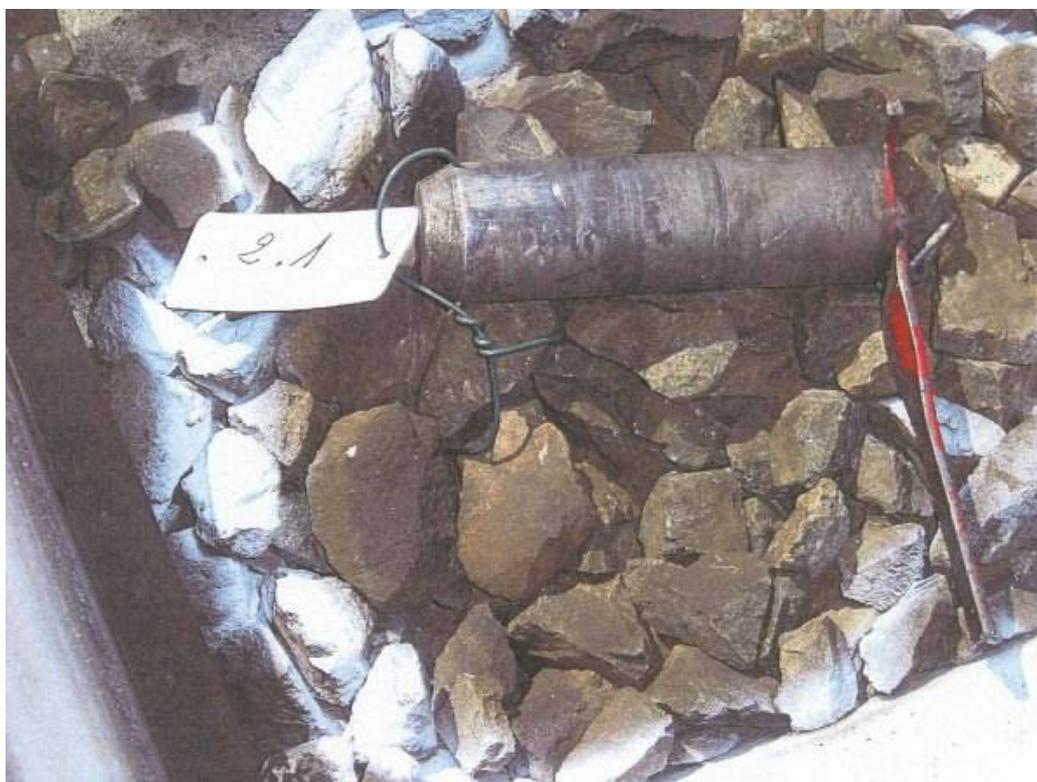
**Annexe 11 : 3ème et 4ème pièces du train P21/95 tombées sur la voie
Tôle gaufrée et broche de verrouillage**

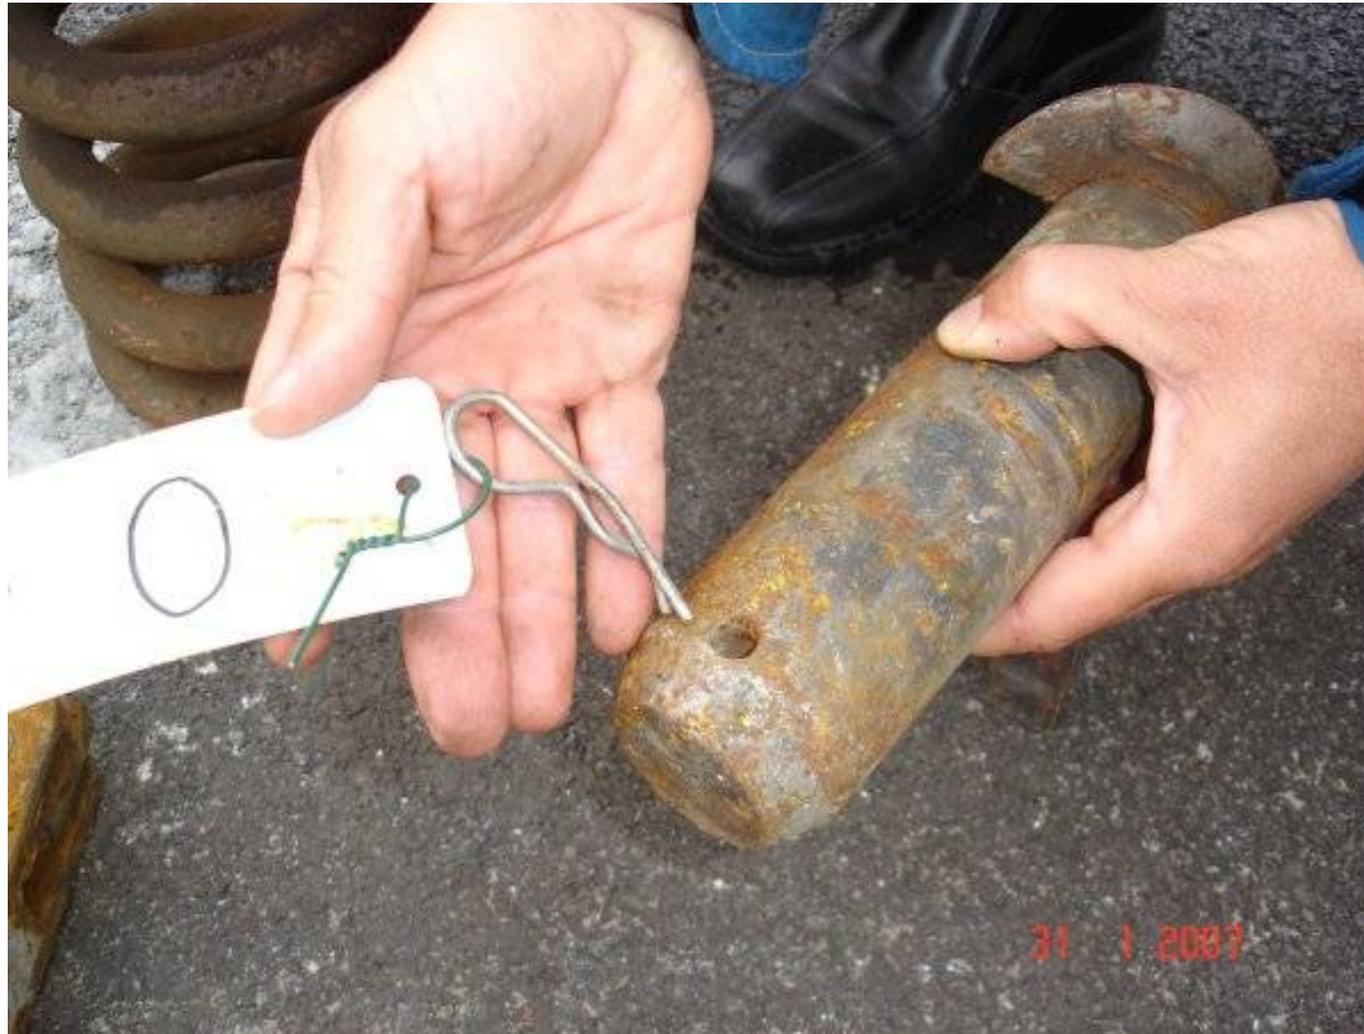
Annexe 20 : Sécurité de verrouillage : goupille bêta susceptible d'être utilisée pour bloquer la broche de verrouillage

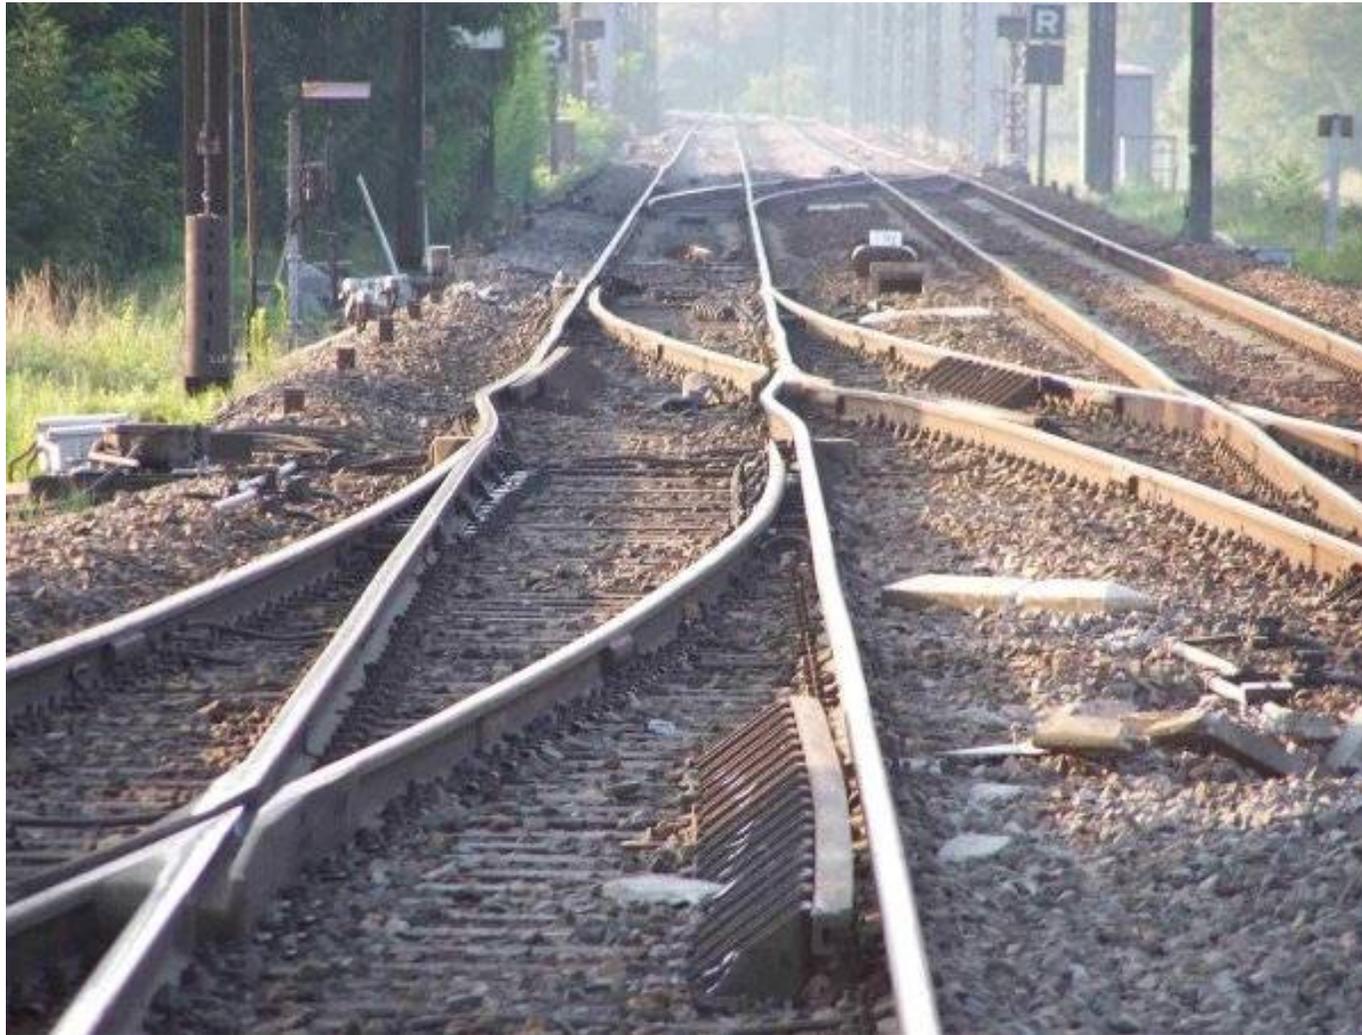
En ce qui concerne la déformation de la zone d'aiguille 310 (déformation du dressage de la voie ; annexe 21), le conducteur de queue du train de travaux n'a pas pu s'en rendre compte, compte tenu de sa non connaissance de la ligne et de son impression de circuler encore sur les voies de qualité médiocre du triage. Si le choc transversal ressenti avait été plus net, ce conducteur aurait probablement actionné le frein d'urgence à sa disposition et aurait ainsi pu faire arrêter le train avant le pont sur le Rhône (circulant aux alentours de 40 km/h, la distance disponible pour s'arrêter avant le choc étant de 950 mètres).

Annexe 21 : Déformation de la voie 1 entre les aiguilles 311 et 310

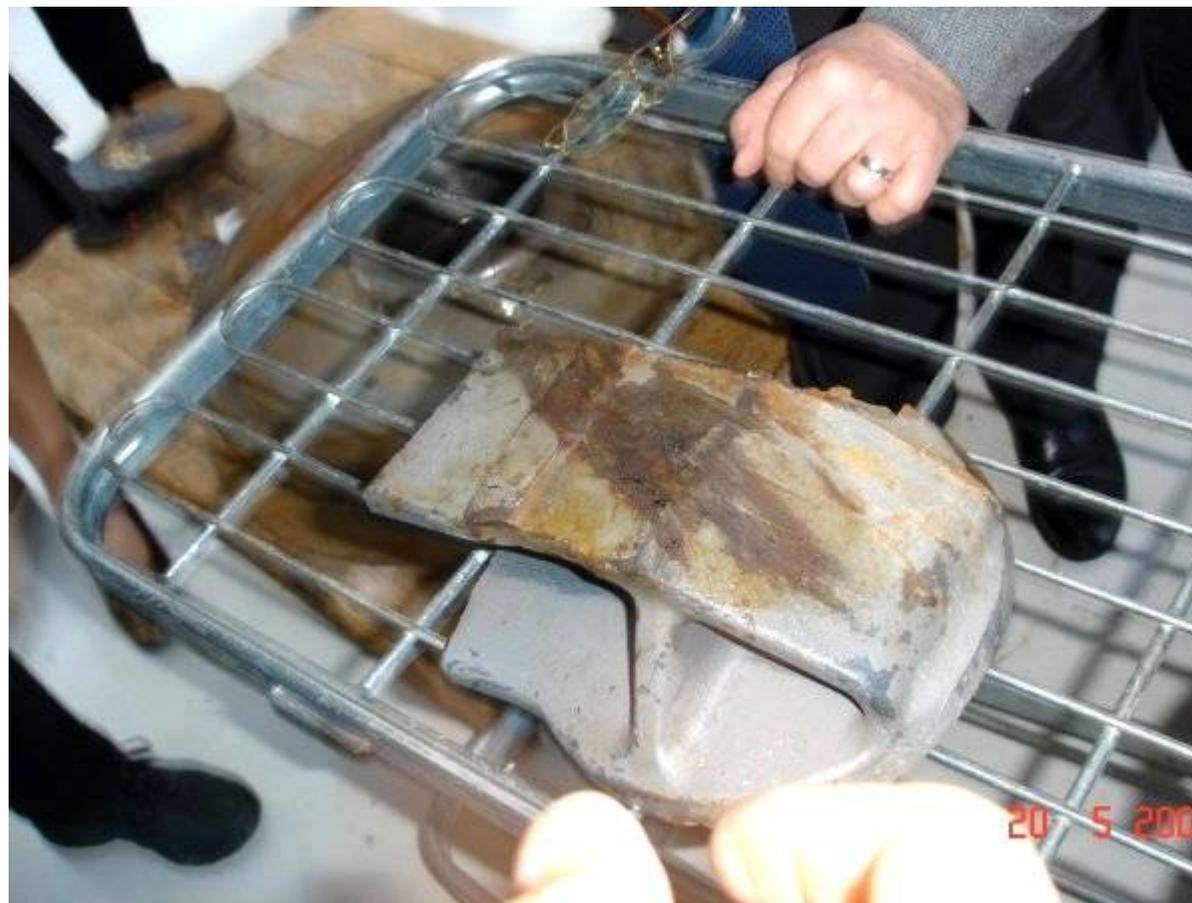
Annexe 24 : Eraflures visibles sur le dessous de boîte de la roue 34
