Untersuchungsbericht

Aktenzeichen: 60uu2015-05/012-3323

Gefährliches Ereignis im Eisenbahnbetrieb

Ereignisart:	Zugentgleisung
Datum:	16.05.2015
Zeit:	09:16 Uhr
Bahnhof:	Bf Einsiedlerhof
Gleis:	14 501
Kilometer:	36,680

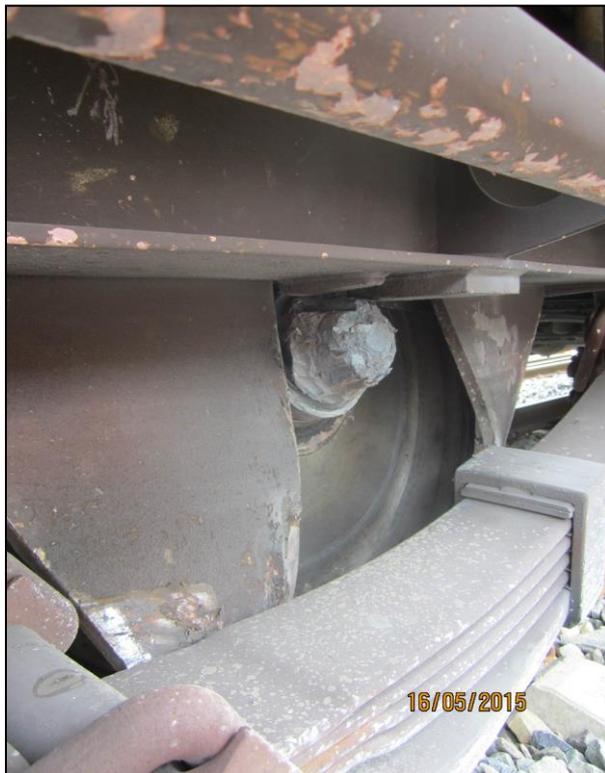
Die Ursache der Entgleisung war ein Radsatzlagerschaden am 13. Güterwagens (Fz-Nr.: 2180 2469 010-7, Hbbins der Bauart 306) im Zugverband. Hierbei kam es zu einer hitzebedingten Abscherung des Radsatzwellenstumpfes des nachlaufenden Radsatzes und in der weiteren Folge zur Entgleisung des Wagens ca. in Höhe des Zsig 14S1 des Bf Einsiedlerhof.

Abb. 2: Abgescherter Radsatzwellenstumpf des 13. Güterwagens

Ursache der Entgleisung war ein Radsatzlagerschaden (RS-Nr.: 368 476+79) des Güterwagens 2180 2469 010-7. Der Lagerschaden war höchstwahrscheinlich auf einen losen hinteren Innenring zurückzuführen. Infolge der Reibung zwischen dem losen Innenring und dem Wellenschenkel führte dies zum Blockieren des Lagers und letztendlich zum Abscheren des Wellenschenkels. Während der Fahrt wurde die Schadensentwicklung als „Heißläufer“ an der 58. Achse durch die HOA Lambrecht (Pfalz) in km 69,077 detektiert. Die HOA - Alarmmeldung wurde dem Fdl ESTW Neustadt West optisch und akustisch signalisiert und als Messprotokoll hinterlegt. Gemäß Ril 408.0553 sind bei Unregelmäßigkeiten an Fahrzeugen oder Ladungen, wenn diese festgestellt oder gemeldet werden, außer wenn eine Unregelmäßigkeit durch eine Heißläuferortungsanlage oder Festbremsortungsanlage angezeigt wird, Maßnahmen bei Gefahr zu treffen. Laut „Örtlicher Zusätze zur Ril 484 für das ESTW Neustadt (Weinstr.)“ sind dem Triebfahrzeugführer vor dem Anhalten des Zuges der betroffene Radsatz und die betroffene Zugseite mitzuteilen. Bei der Übermittlung des betroffenen Radsatzes (58. Achse) unterlief dem Fdl ein Übermittlungsfehler. Anstatt der 58. Achse übermittelte er nachweislich die 48. Achse an den Tf des EZ 51904. Hierbei handelte es sich um den 10. Wagen und nicht um den 13. Wagen im Zugverband (s. Abb.11). Die vorge-

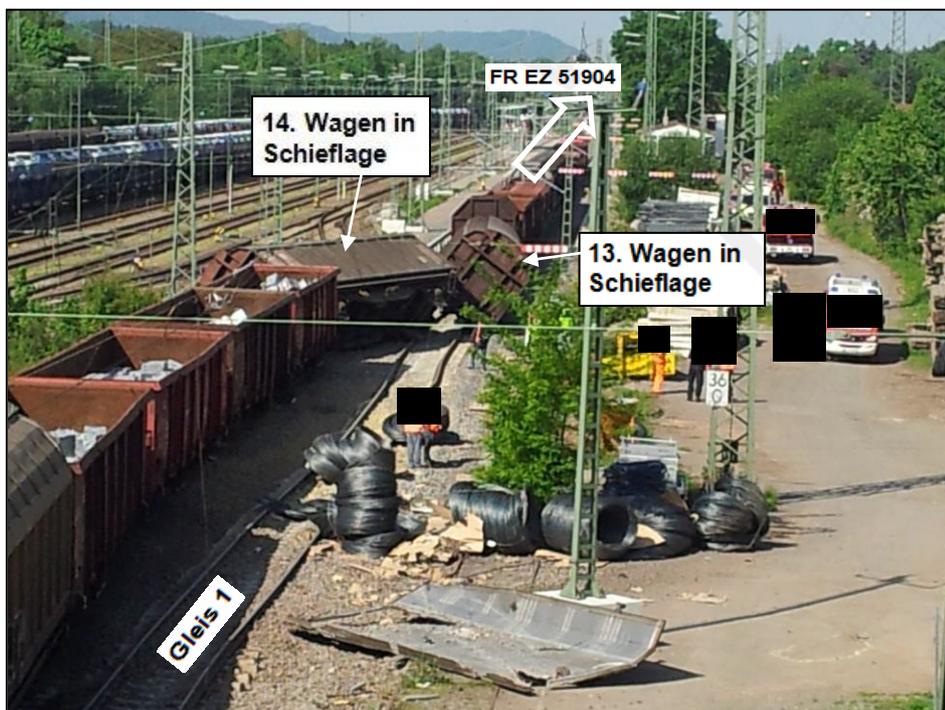
Anschließend durchfährt der Zug bei der Einfahrt nach Gleis 1 die spitz befahrene Weiche 38. Die Zunge der Weiche wird durch den bereits entgleisten Wagen aufgebogen. In Folge werden die nachfolgenden Wagen entgegen der Fahrstraßenfestlegung abweigend nach Gleis 2 abgelenkt. Bei der zweigleisigen Fahrt entgleist auch der in Fahrtrichtung des Zuges vorauslaufende Radsatz des 13. Güterwagens und der an der 14. Stelle eingestellte Güterwagen 2180 2470 452-8 im Zugverband mit seinem vorauslaufenden Radsatz nach rechts. Wagen 2180 2469 010-7 (Pos. 13) kippt durch den zweispurigen Lauf um. Der Wagen an Pos. 14 gerät in Schräglage und entgleist auch mit beiden Radsätzen. Der EZ 51904 kommt mit seiner Zugspitze ca. im km 35,740 zum Halten. Die folgenden drei Abbildungen beinhalten Lichtbildaufnahmen von der Unfallstelle und ermöglichen einen Überblick über die Folgen der Entgleisung.

Abb. 4: Aufnahme der Unfallstelle

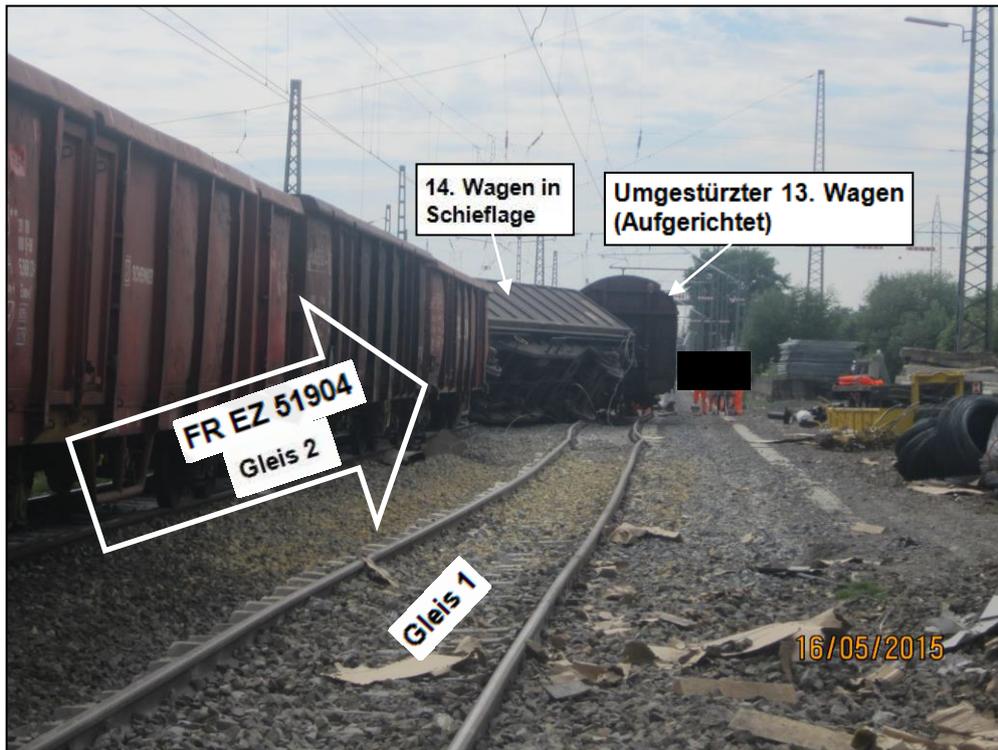
Abb. 5: Aufnahme der Unfallstelle

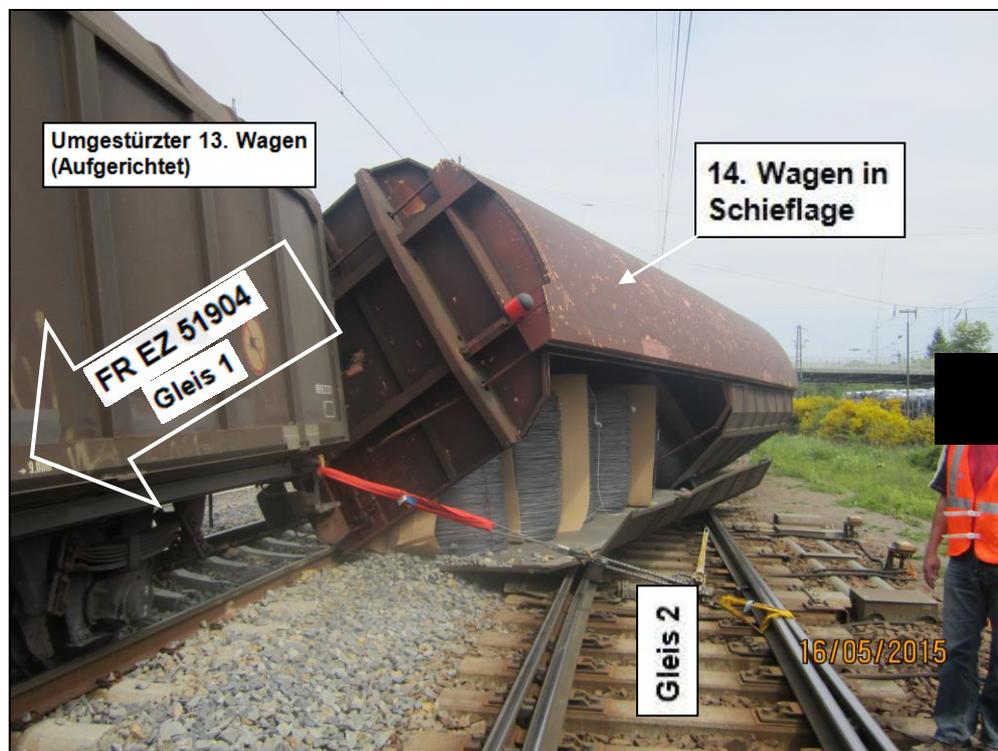
Abb. 6: Aufnahme des umgekippten 13. Wagens

Bei der Untersuchung vor Ort sowie bei der Überprüfung der Instandhaltungsprotokolle im Oberbau konnten keine Mängel festgestellt werden, die mit dem vorliegenden Ereignis in Zusammenhang gebracht werden können. Die auf den Abbildungen 6 und 7 sichtbaren Schäden am Oberbau sind Folgen der Entgleisung des EZ 51904. Aufgrund des Schadensbildes der Entgleisung konnte auf weiterführende Untersuchungen des Oberbaus verzichtet werden.

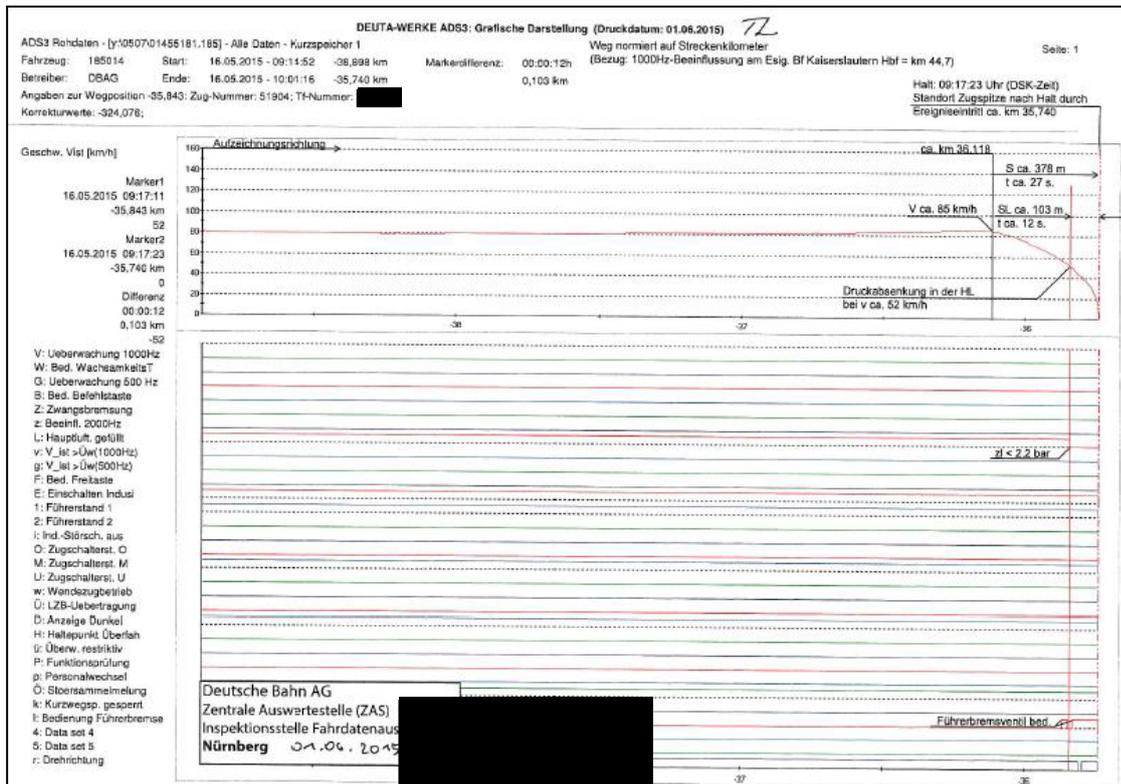
Die Zugfahrt nähert sich mit fast gleichbleibender Geschwindigkeit von ca. 80 km/h–85 km/h dem späteren Ereignisort. Die Hauptluftleitung ist gefüllt (Spur „L“ ein). Die Punkt-förmige Zugbeeinflussung (PZB) ist eingeschaltet (Spur „E“ ein). Die Zugfahrt wird vom Füh- rerstand 1 aus gefahren. Der Zugschalter befindet sich in Stellung „M“ und die Zugfahrt ist PZB-geführt (Spur „D“ ein, Anzeige dunkel)

Abb. 12: Aufzeichnung des grafischen Fahrtverlaufs
