Untersuchungsbericht

Aktenzeichen: 60uu2015-06/014-3323

Gefährliches Ereignis im Eisenbahnbetrieb

Ereignisart:	Zugentgleisung
Datum:	29.06.2015
Zeit:	21:46 Uhr
Bahnhof:	Hoppegarten (Mark)
Weiche:	49
Kilometer:	16,950

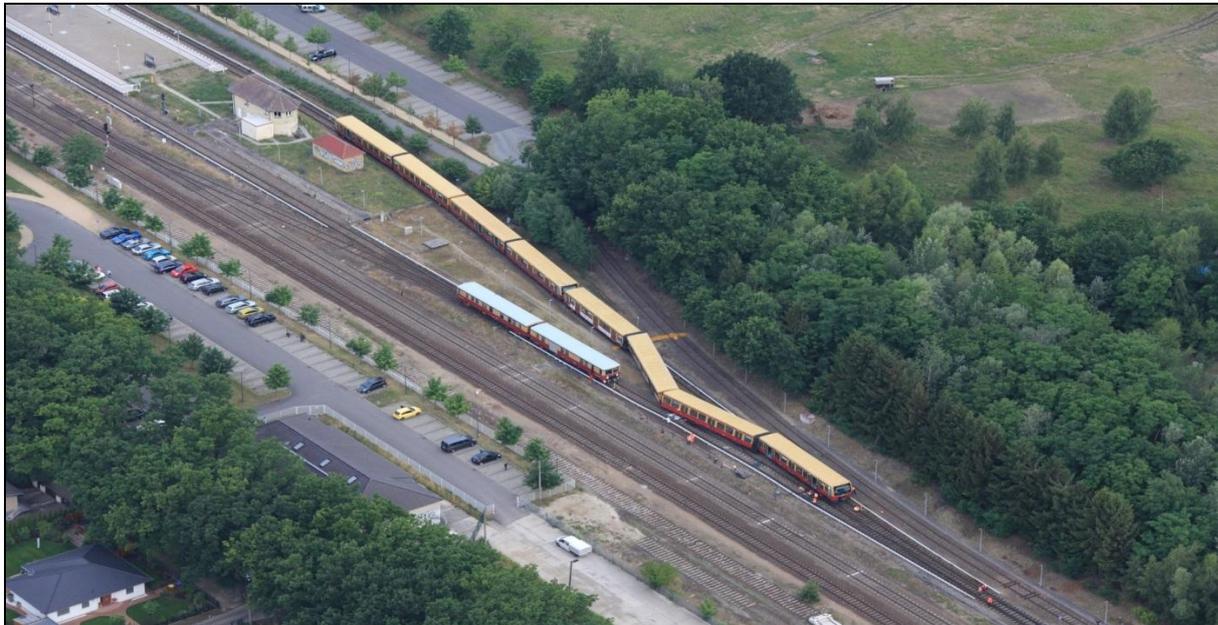
Abbildung 1: Aufnahme an der Unfallstelle

Am 29.06.2015 gegen 21:46 Uhr entgleiste im Bahnhof Hoppegarten auf der S-Bahnstrecke Berlin Ostbahnhof – Strausberg Nord in Höhe der Weiche 49 (km 16,950) Zug S 5130 mit allen Drehgestellen der letzten drei Wagen.

Die Zugentgleisung war Folge einer unzeitigen Weichenbedienung durch den Fahrdienstleiter des Stellwerks „Hob“. Dieser hatte die spitz befahrene Weiche 49 umgestellt, obwohl die Weiche durch S 5130 befahren wurde.

Infolgedessen entgleisten die drei letzten Wagen. Der drittletzte Wagen (482 007) wurde bis zum Wagenkasten in den Schotter gezogen, wodurch die Hauptluftleitung getrennt wurde und der Zug zum Halten kam. Alle Wagen blieben aufrecht stehen.

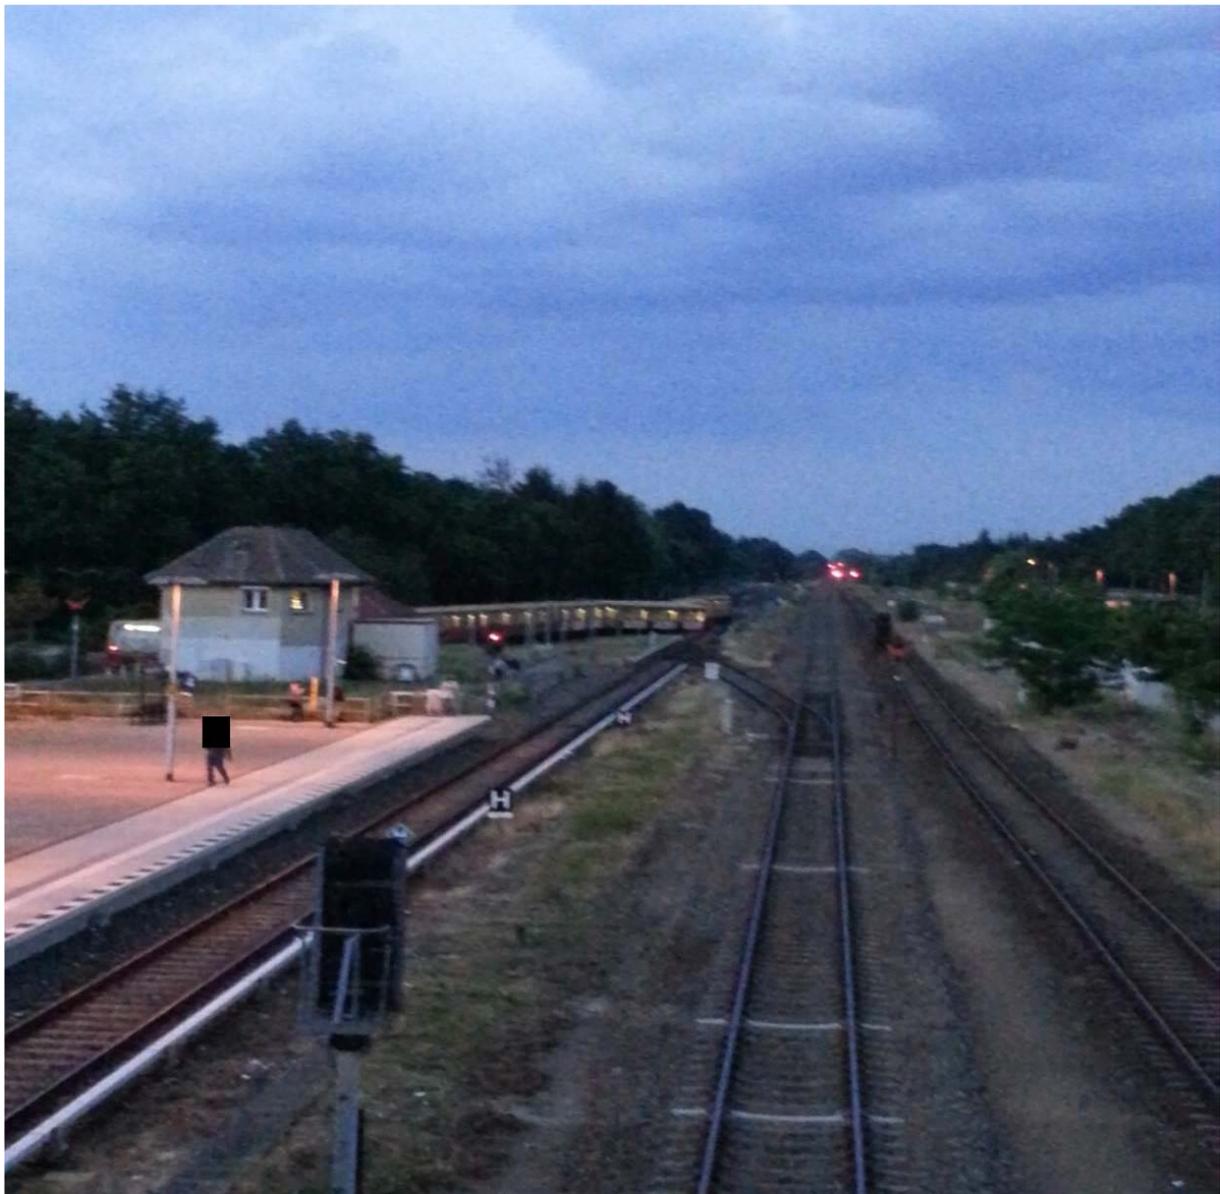
Abbildung 4: Sichtverhältnisse am Ereignisort

Die Wetterbedingungen stehen in keinem erkennbaren kausalen Zusammenhang mit der Ereignisursache.

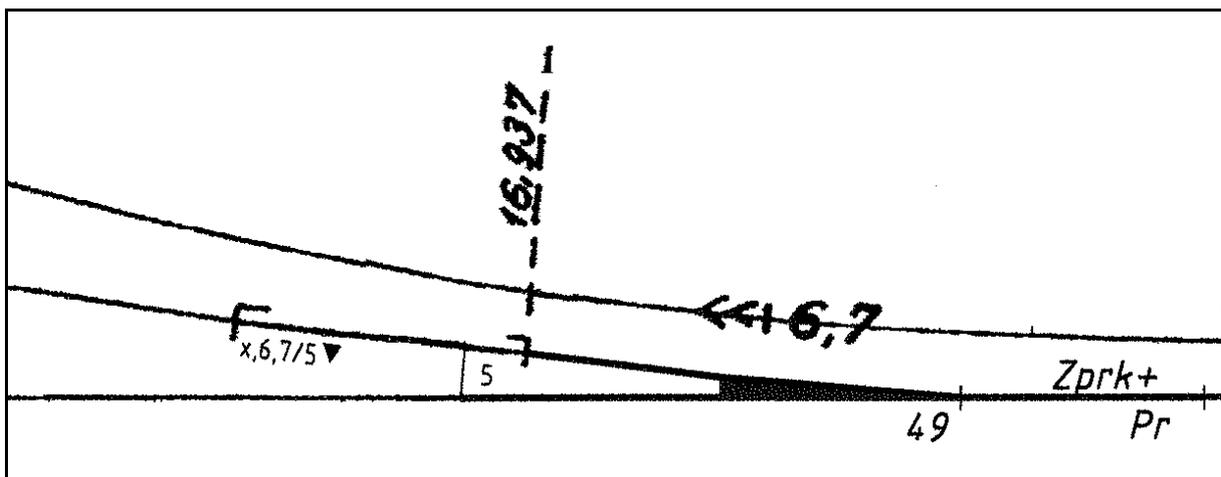
Abbildung 8: Auszug Lageplan (isolierte Schiene)

Im Regelfall fällt mit Besetzen der isolierten Schiene (siehe Abbildung 8) das Zwischensignal X auf Halt. Mit Freifahren dieses Abschnitts wird die Festlegung der Fahrstraße x/5 zurückgenommen.

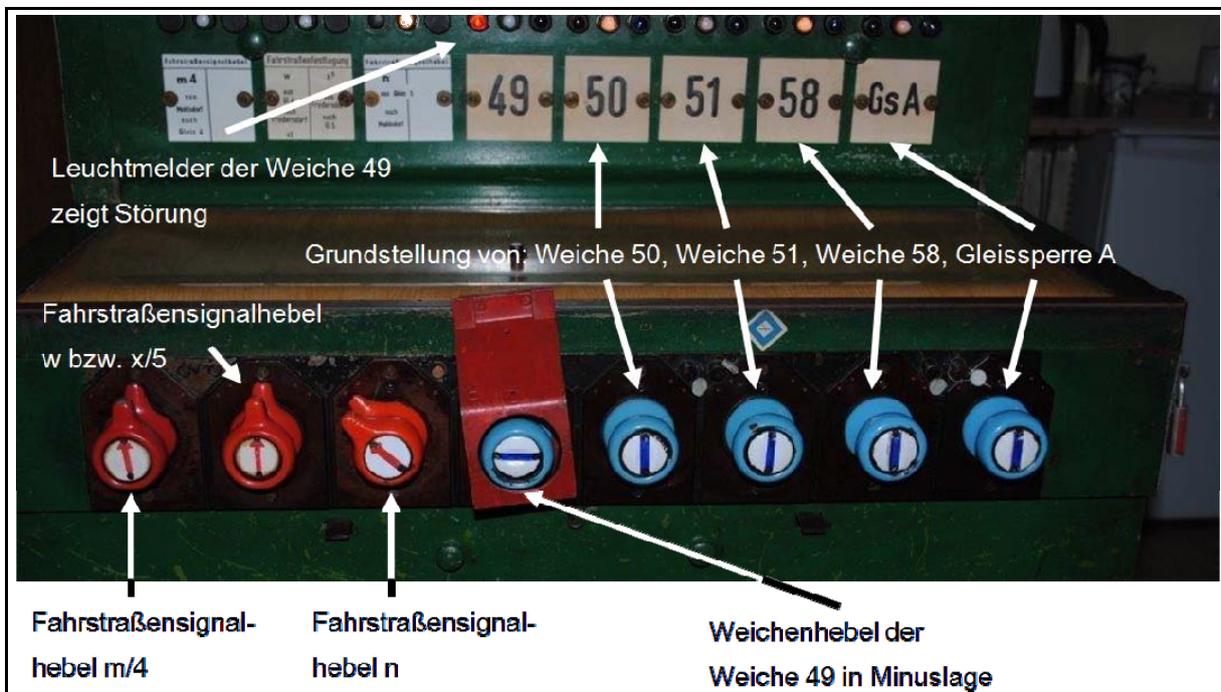
Abbildung 11: Fahrstraßensignal- und Weichenhebel

Der Weichenhebel der Weiche 49 befindet sich in Minusstellung (und ist mit einer Hilfssperre gesichert). Die Hilfssperre wurde nach dem Ereignis angebracht.

Rein faktisch müsste sich, aufgrund der stattfindenden Einfahrt in Gleis 5, dieser Weichenhebel in Plusstellung befinden.

Anhand des Leuchtmelders an Weiche 49 ist eine Störung zu erkennen (keine überwachte Endlage vorhanden).

Die Weichenhebel 50, 51 und 58 befinden sich jeweils in Grundstellung (Plusstellung), die Gleissperre A liegt auf und befindet sich gleichfalls in Grundstellung.

Tatsächlich müsste sich, aufgrund der stattfindenden Einfahrt in Gleis 5, dieser Fahrstraßensignalhebel in der rechten 90°-Stellung befinden.

Der Fahrstraßensignalhebel für die Fahrt aus Gleis 5 in Richtung Mahlsdorf (n) ist verschlossen und bereits festgelegt. Dies weist darauf hin, dass die Weiterfahrt aus Gleis 5 bereits vorbereitet war und nur noch die Signalfahrtstellung (90°-Stellung) ausstand.

Zum Zeitpunkt des Eintreffens des Notfallmanagers der S-Bahn Berlin war der Weichenhebel (w - x/5; wie in Abbildung 11 zu sehen) nicht für die Zugfahrt aus Richtung Fredersdorf nach Gleis 5 gestellt.

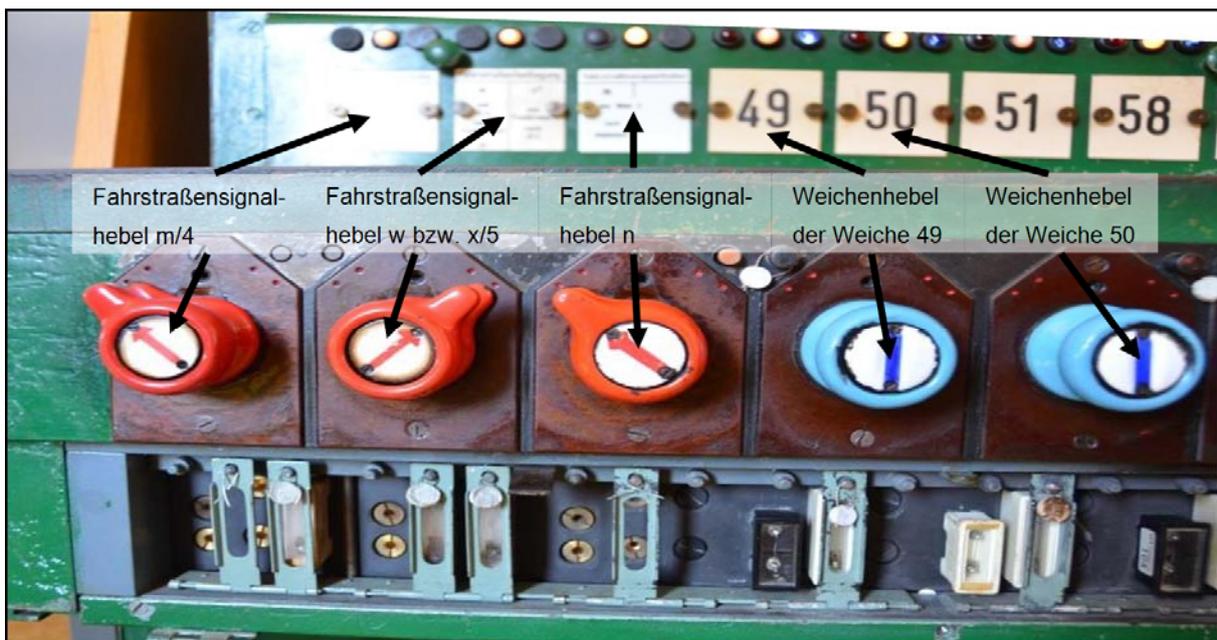
Abbildung 12: Sollzustand der Hebelbank

Die nachfolgende Abbildung zeigt die Stellung der jeweiligen Fahrstraßensignalhebel bzw. Weichenhebel in der für die stattgefundenen Fahrten notwendigen Regelstellung. Hierbei wurde jedoch lediglich der Verschluss herbeigeführt, d. h. für die Signalfahrtstellung wären die jeweiligen Fahrstraßensignalhebel noch in die 90°-Stellung zu bringen.

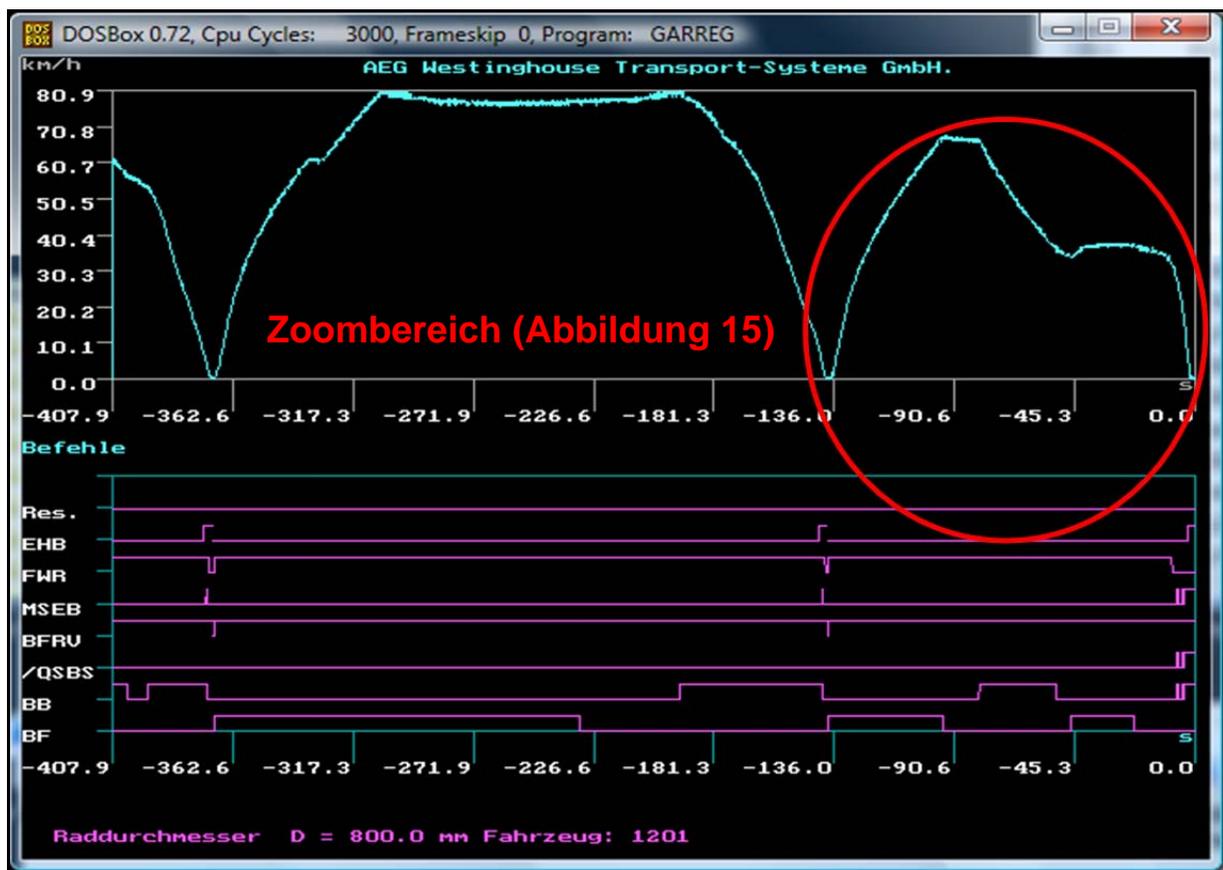
Abbildung 14: EFR-Datenauszug

Laut Auswertung der Fahrverlaufsdaten des Zuges S 5130 wurde das Einfahrtsignal Z mit ca. 67 km/h passiert. Dieses zeigte laut Aussage des Tf den Signalbegriff HI 7 (Höchstgeschwindigkeit auf 40 km/h ermäßigen) an. Die Geschwindigkeit des Zuges wurde in dem Abschnitt zwischen Einfahrtsignal Z und Zwischensignal X (km 17,231) auf ca. 34 km/h reduziert (Abschnitt 3 in Abbildung 15), sodass das Zwischensignal X mit dieser Geschwindigkeit passiert wurde.

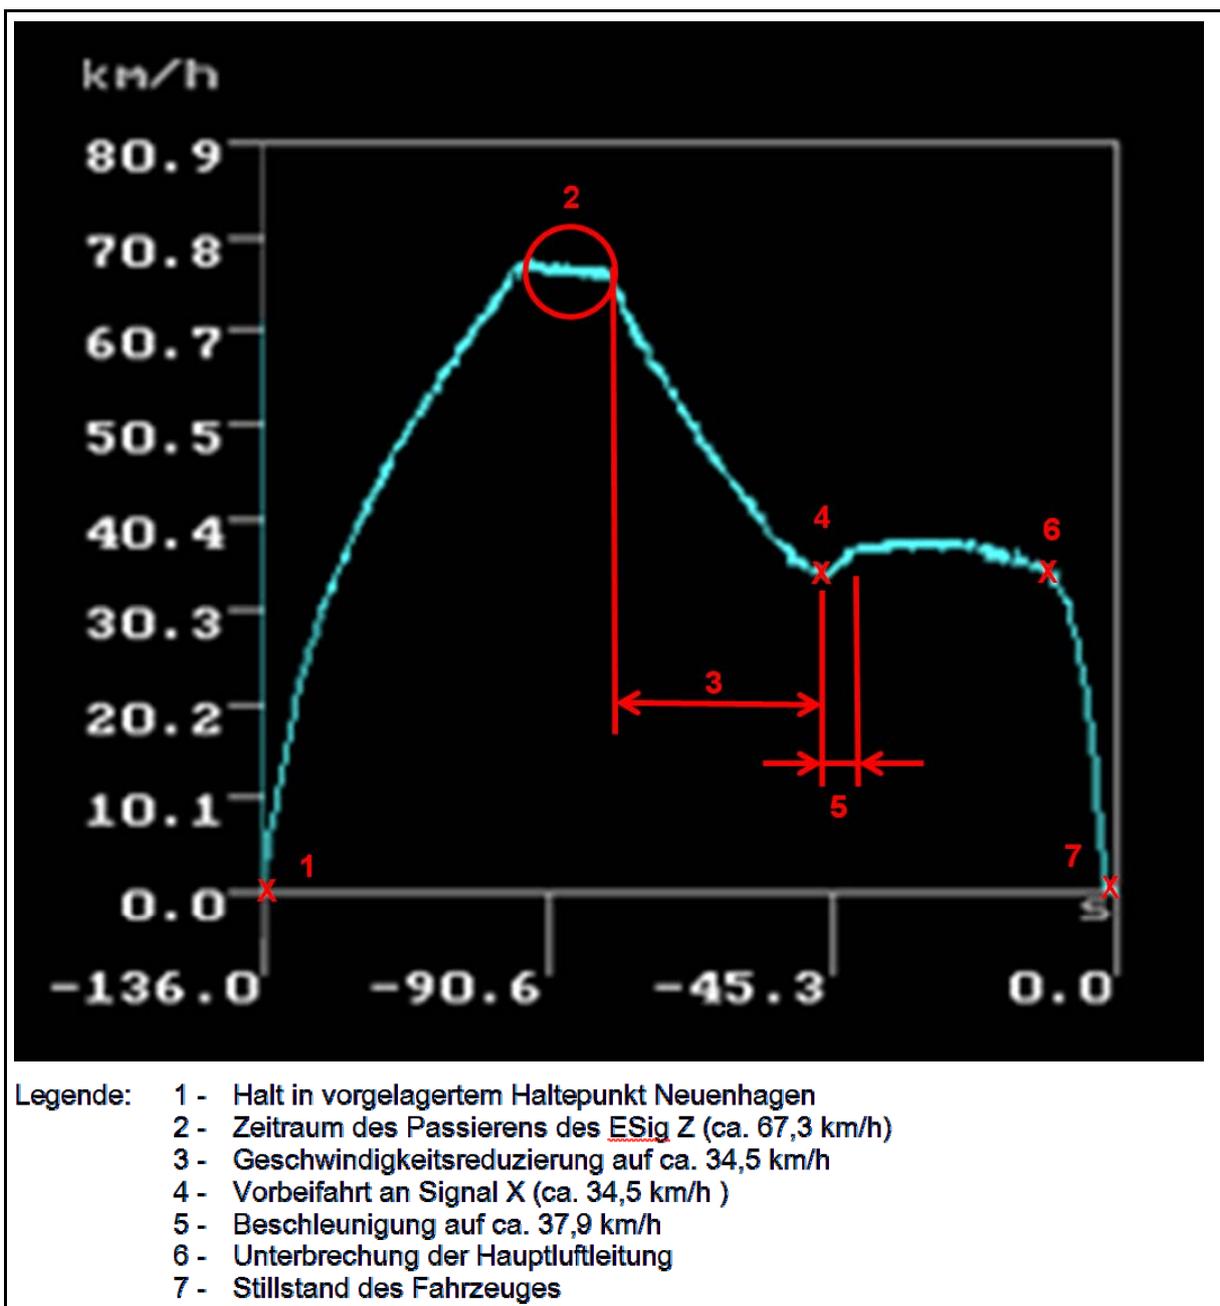
Abbildung 15: Zoombereich (aus Abbildung 14)

Das Zwischensignal X zeigte laut Auswertetabelle der Fahrverlaufsdaten (Abbildung 16) den Signalbegriff HI 3a (Vorbeifahrt mit 40 km/h und anschließender Beschleunigung auf zulässige Höchstgeschwindigkeit, Punkt 4 in Abbildung 15).

Anschließend wurde das Fahrzeug auf ca. 37 km/h beschleunigt (Abschnitt 5 in Abbildung 15) und die Weiche 49 befahren. Hierbei wird das Absenken des Druckes in der Hauptluftleitung unter 2,2 bar registriert, was einer offenen Bremsleitung und somit einer Zwangsbremmung entspricht (Punkt 6 in Abbildung 15). Das Fahrzeug kommt aufgrund der Entgleisung innerhalb von ca. 23 m zum Stillstand (Punkt 7 in Abbildung 15).

Grundsätzlich kann festgestellt werden, dass die zulässige Geschwindigkeit des Zuges im ausgewerteten Bereich nicht überschritten wurde. Es liegen keine Hinweise auf eine regelwidrige Handlungsweise des Triebfahrzeugführers vor.
