Untersuchungsbericht

Aktenzeichen: 60uu2015-07/013-3323

Gefährliches Ereignis im Eisenbahnbetrieb

Zugkollision, 25.07.2015, Himmelsthür (Abzw) - Hildesheim Hbf

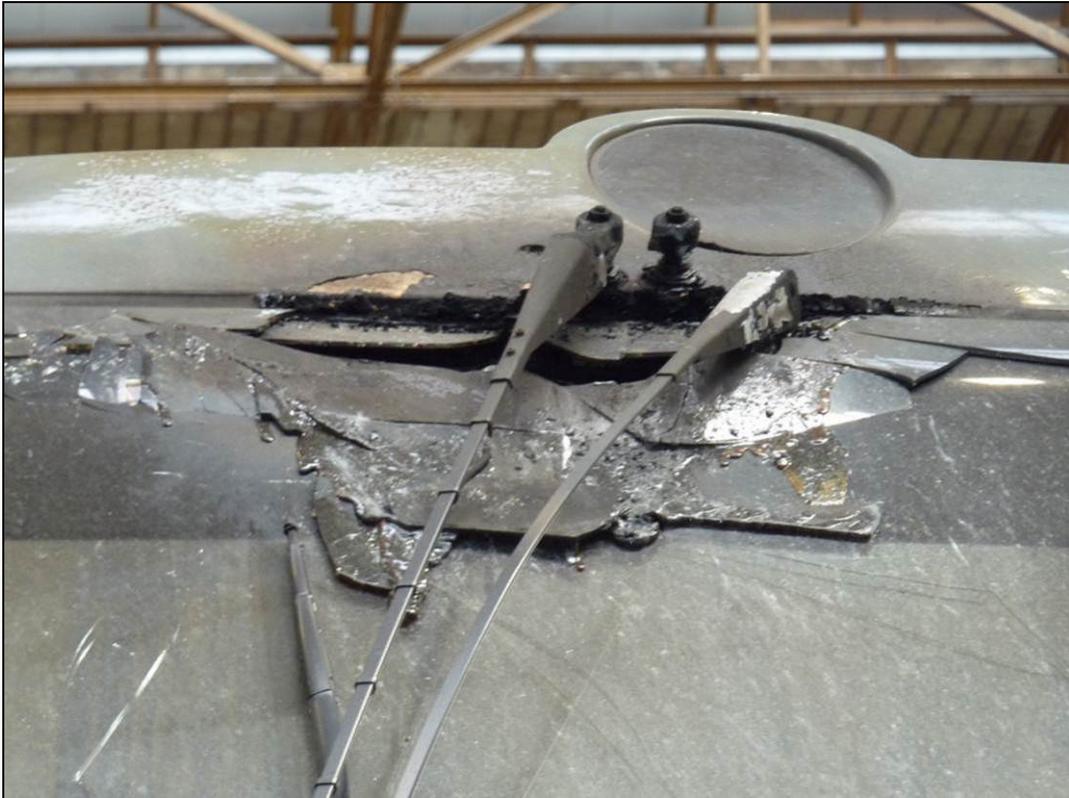
Abb. 1: Einbrandspuren am Scheibenwischerantrieb und Fahrzeugdach

Erheblicher Sachschaden entstand dagegen im Anschluss an die Kollision. Der in der Oberleitung verhakte Ast ragte soweit ins Gleisprofil hinunter, dass dadurch eine Verbindung zwischen spannungsführendem Fahrdrabt und dem Antrieb des Scheibenwischers am Übergang vom Stirnfenster zum Fahrzeugdach hergestellt wurde.

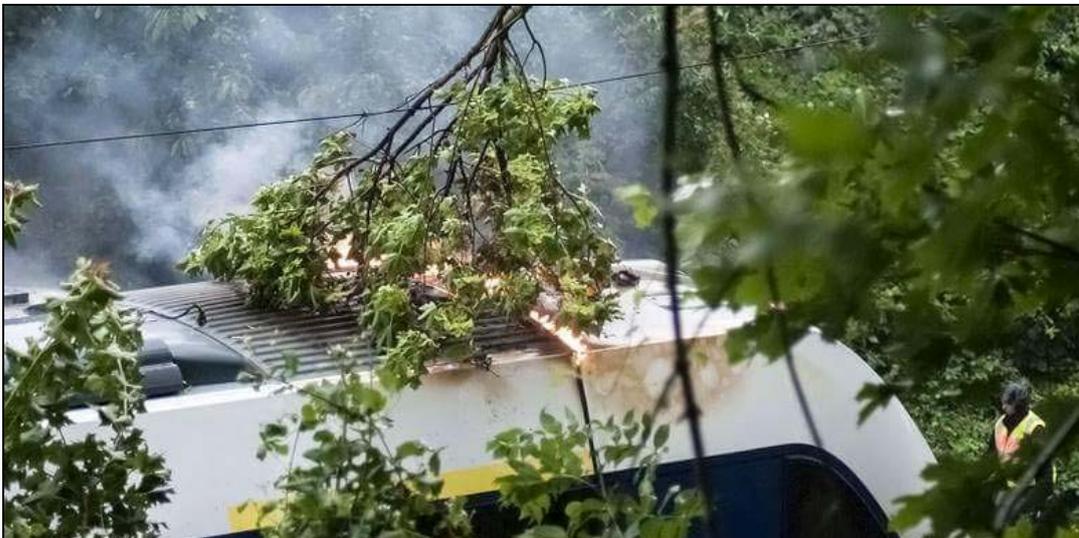
Abb. 2: flächiger Hitzeeintrag auf dem Fahrzeugdach

Durch diesen Kontakt kam es zu einem Spannungsüberschlag und erheblicher Hitzeentwicklung auf dem Fahrzeugdach oberhalb des Führerraumes. In Folge wurde der Führerraum völlig zerstört. Weiteres Geäst sorgte für wiederholte Spannungsüberschläge auf Höhe des Fahrgastraumes. Dies führte zu einer unbestimmten Anzahl von Kurzschlüssen im Fahrzeug woraufhin die Ummantelung der in der Zwischendecke verbauten Verkabelung in Brand geriet und den Fahrgastraum massiv beschädigte.

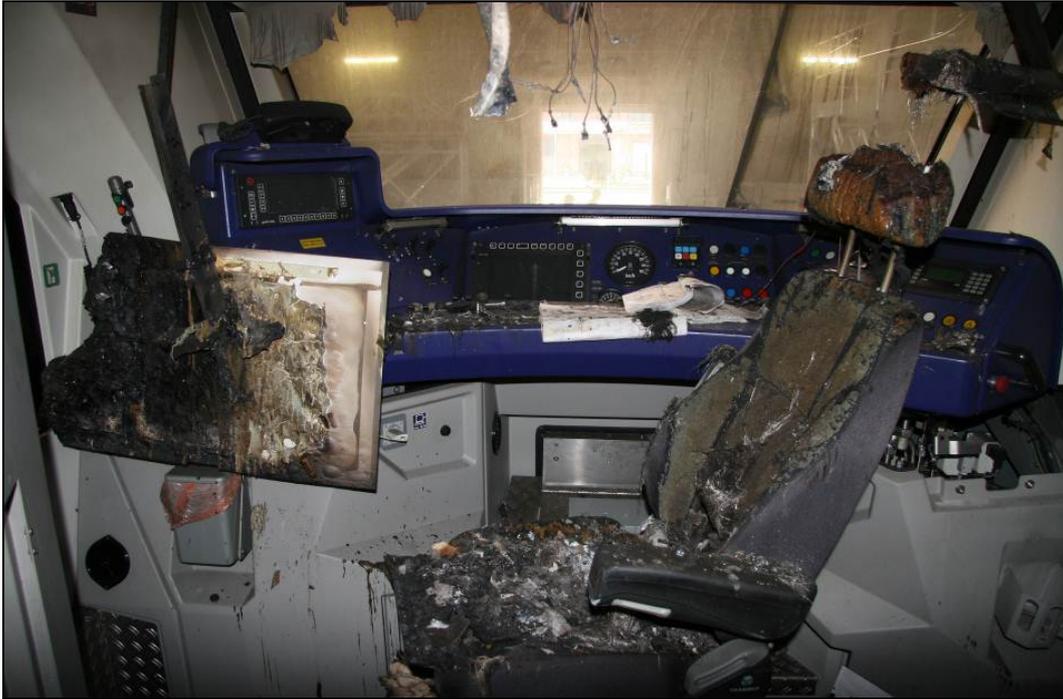
Abb. 4: zerstörter Führerraum DPN 83719

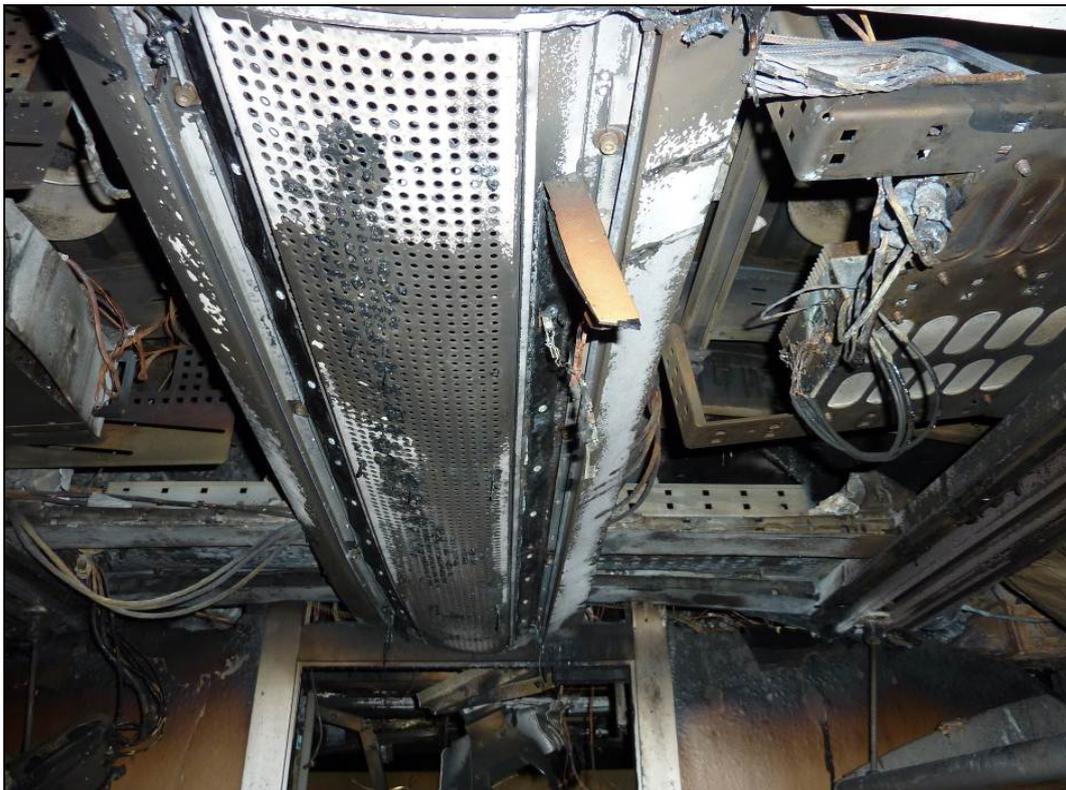
Abb. 5: zerstörte Decke im Fahrgastraum

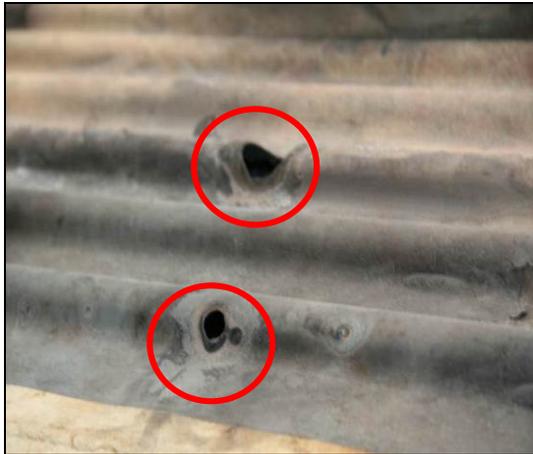
Abb. 6: Einbrandstelle an der Dachaußenhaut
Quelle: TÜV Rail Süd

Bei dem vorliegenden Ereignis wurden die Leistungsschalter erstmalig durch einen Spannungsüberschlag zwischen Fahrdrabt und Scheibenwischerantrieb ausgelöst. Wegen des Sturms waren das herabhängende Geäst sowie die Oberleitung in ständiger Bewegung, so dass es nur zu kurzzeitigen Berührungen durch das Geäst kam. Dies erklärt warum die Einschaltautomatik griff und die Spannung wieder eingeschaltet werden konnte. Die dann folgende Auslösung der Leistungsschalter, vermutlich wieder wegen des Kontaktes des Geästes mit dem Scheibenwischerantrieb, geschah abermals durch die starke Bewegung der Oberleitung. Regelkonform setzte sich der Schaldienstleiter mit dem özF des Bf Hildesheim in Verbindung um eine Informationen von der Situation vor Ort zu erhalten. Da der Bf Hildesheim über ein ESTW verfügt und dessen özF sich in der Bz Hannover befindet, war eine persönliche Einschätzung der Situation nicht möglich. Ob noch ein Gespräch zwischen betroffenem Tf und der ZES stattgefunden hat konnte nicht ermittelt werden.

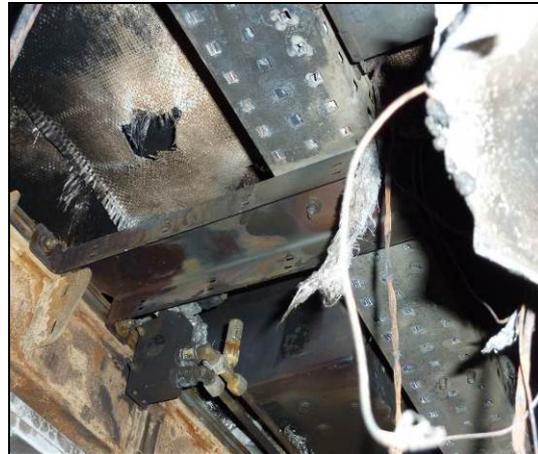
Abb. 7: zerstörte Dachinnenkonstruktion
Quelle: TÜV Rail Süd

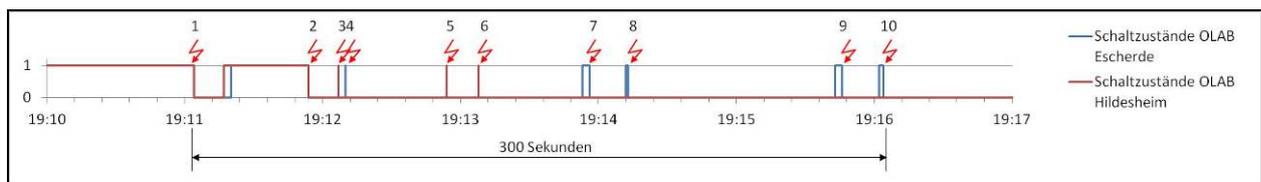
Abb. 8 Zeitschrieb der Schaltzustände

Insgesamt hat es im Zeitraum 19:11:04 Uhr bis 19:16:04 Uhr neun Auslösungen der Leistungsschalter für den betroffenen Streckenabschnitt gegeben. Zwei davon sind als satte Kurzschlüsse, der Rest als widerstandsbehaftete Kurzschlüsse (Impedanzstufe) dokumentiert. Diese Auslösungen waren als Einschläge am Fahrzeug wiederzufinden und sind geeignete Zündquellen.

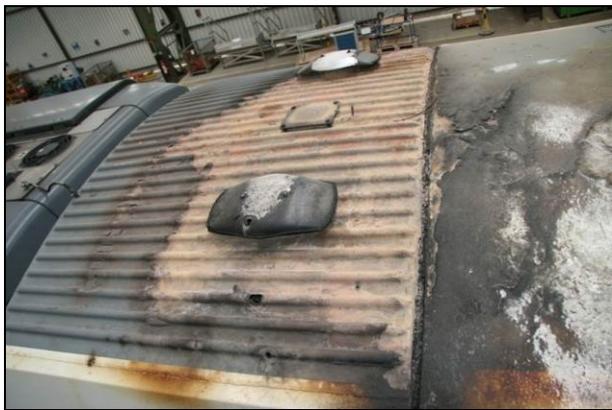
Die auf dem Fahrzeugdach festgestellten Schäden und zusätzlichen Beobachtungen lassen erkennen, dass mehrere elektrische Überschläge zwischen dem 15 kV Potenzial des Fahrdrachts und dem Wagendach stattgefunden haben. Die Überschläge wurden durch den herabhängenden Ast verursacht, der als Folge des Regens nass und elektrisch leitfähig war.

Abb. 11: Schadensbild auf dem Dach Höhe 1. Klasse
Quelle: TÜV Süd Rail

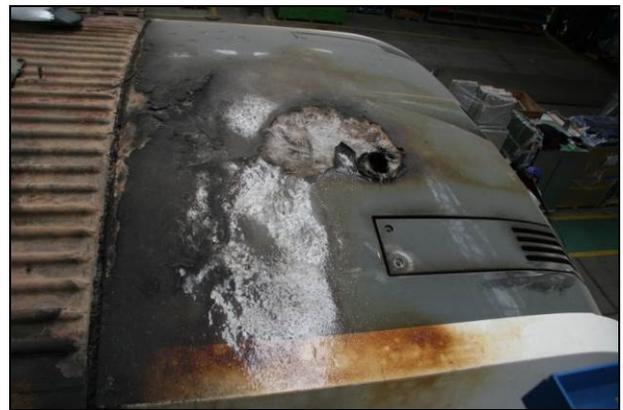
Abb. 12: Schadensbild auf dem Dach Höhe Führerraum
Quelle: TÜV Süd Rail

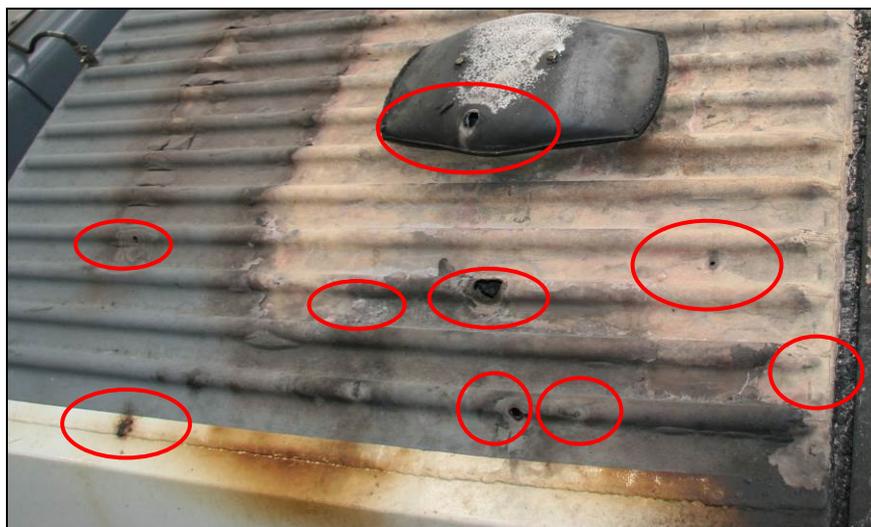
Abb. 13: Einbrandspuren auf dem Fahrzeugdach
Quelle: TÜV Süd Rail

Die Schmelztemperatur von Stahl beträgt je nach Legierung 1350°C bis 1450°C. Die Temperatur von Kurzschluss-Lichtbögen beträgt mehr als 4000°C, daher konnten sich im Dach Löcher einbrennen. Bei derart hohen Temperaturen werden organische Materialien in der Nähe der Einwirkstelle entzündet, unabhängig von ihrer flammenschutztechnischen Ausrüstung. Es ist somit davon auszugehen, dass die Dachisolierung aus Polyesterflies durch die Lichtbogeneinwirkungen lokal entzündet wurde.

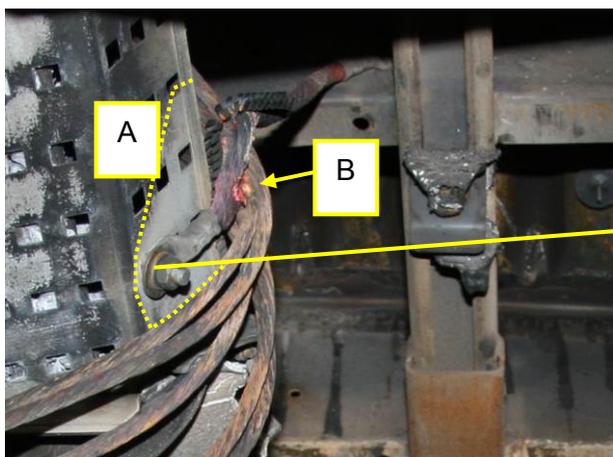
In den nachfolgenden Abbildungen wird erkennbar, dass es zu einem hohen Stromeintrag in einer Kabelpritsche oberhalb des 1.Klasse-Bereiches gekommen war. Der in Abbildung 17 mit A gekennzeichnete Bereich zeigte einen matten, weißlich-grauen Niederschlag. Dieser Bereich wurde gegenüber den angrenzenden Bereichen, welche über schwarze Anhaftungen verfügten, stärker erwärmt. Dies war ein Indiz für einen hohen Stromeintrag in die Kabelpritsche durch die Klemmstelle des Erdkabels. Die Temperatur im Bereich der Klemmstelle war derart hoch, dass es hier auch zur Erweichung und Anschmelzung der Kabelpritsche kam. (Abb. 18)

Abb. 17: Spuren lokaler Wärmefreisetzung

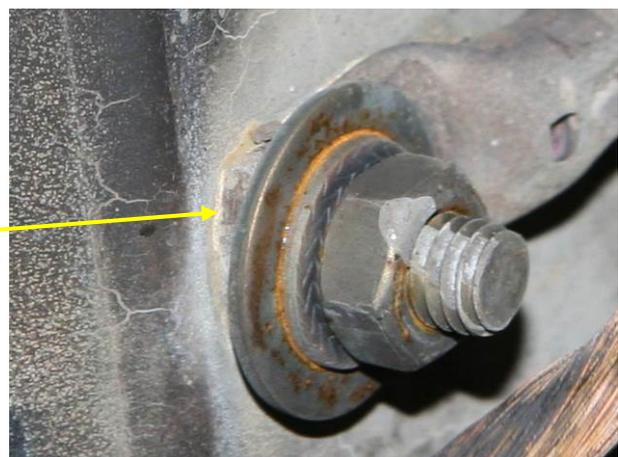
Abb. 18: Anschmelzung der Kabelpritsche

Die Bilder belegten, dass es in den Erdungsseilen zwischen der Kabelpritsche und dem Fahrzeugdach und in der Kabelpritsche selbst zu einem hohen Stromfluss kam. Die daraus resultierende starke Erwärmung führte zwangsläufig zur Entzündung der Leitungsisolierungen entlang der Kabelpritsche. Im vorliegenden Fall hatte der Stromfluss in den Kabelpritschen zur Entzündung der Leitungen und Kabel geführt. In der Folge wurden die angrenzenden Bauteile entzündet.
