Untersuchungsbericht

Aktenzeichen: 60uu2015-09/002-3323

Gefährliches Ereignis im Eisenbahnbetrieb

Ereignisart:	Zugentgleisung
Datum:	08.09.2015
Zeit:	23:47 Uhr
Bahnhof:	Angern-Rogätz
Gleis:	1
Weiche:	S3

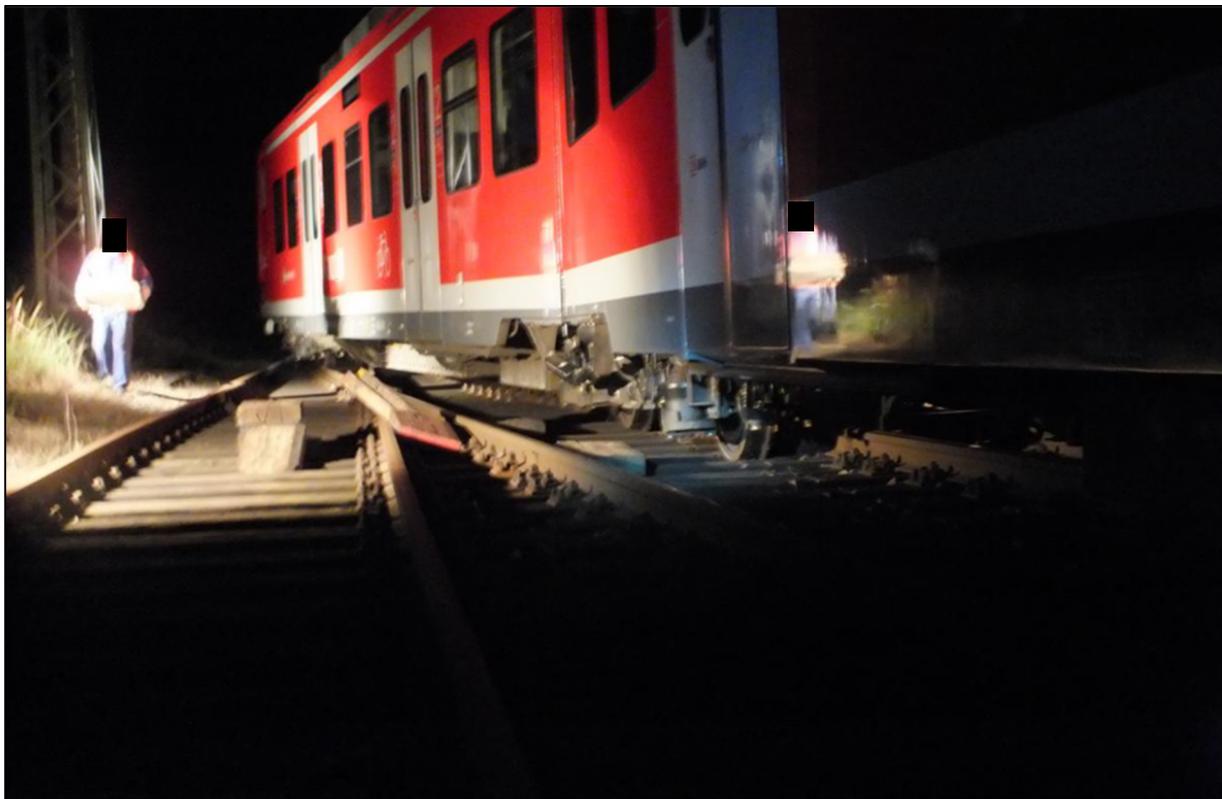
Abbildung 4: entgleiste Triebzugeinheit an der Unfallstelle³

Es kamen keine Personen zu Schaden. Der Oberbau wurde erheblich beschädigt. An der Triebzuginheit entstanden geringe Sachschäden.

Die Abbildung 4 zeigt den entgleisten Triebwagen, der in der Weiche S3 zum Stehen kam.

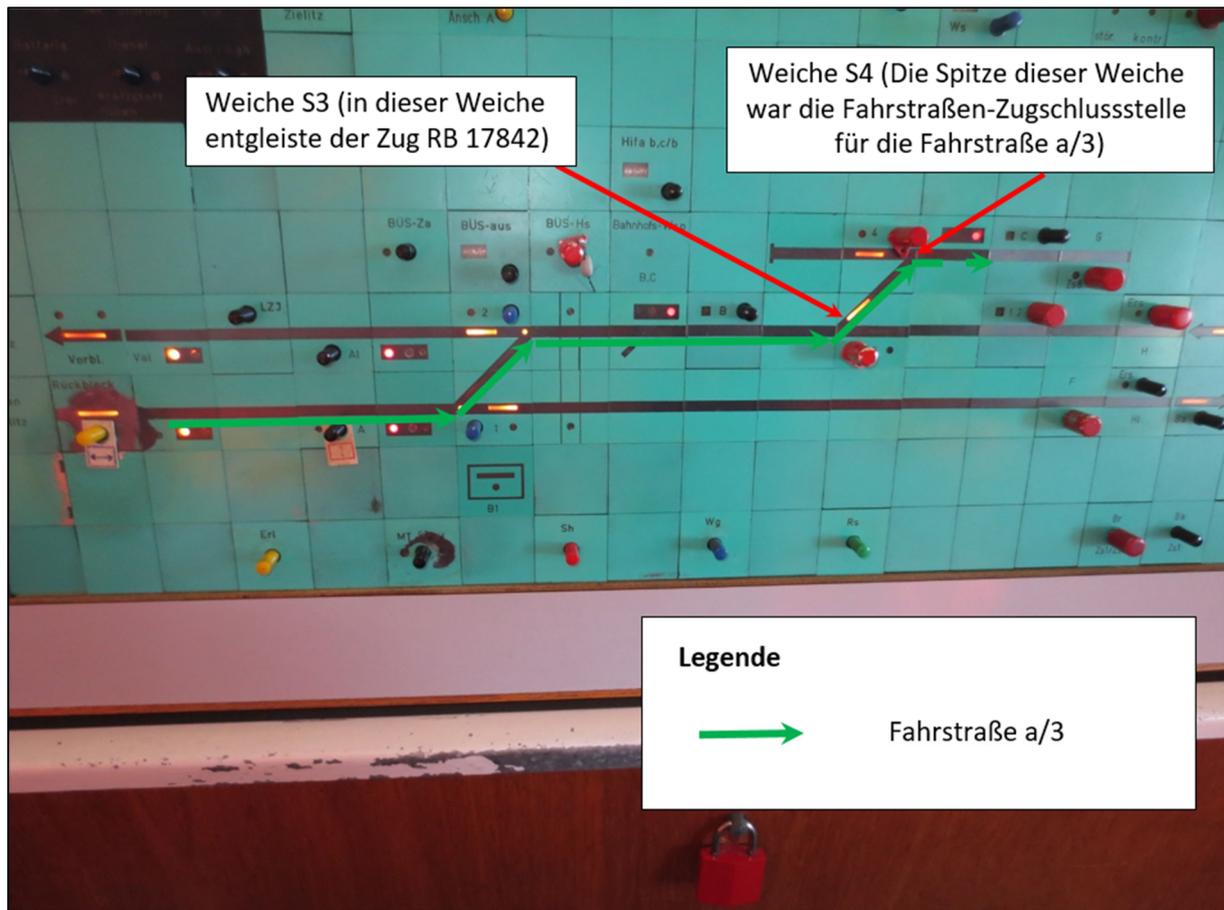
Abbildung 5: Gleisbildpult auf Stw B1

In der folgenden Abbildung, aufgenommen am Morgen nach dem Ereignis, ist das Gleisbildpult auf dem Stw B1 dargestellt. Grün markiert ist die Fahrstraße a/3, die vor der Entgleisung für den Zug RB 17842 eingestellt und festgelegt war.

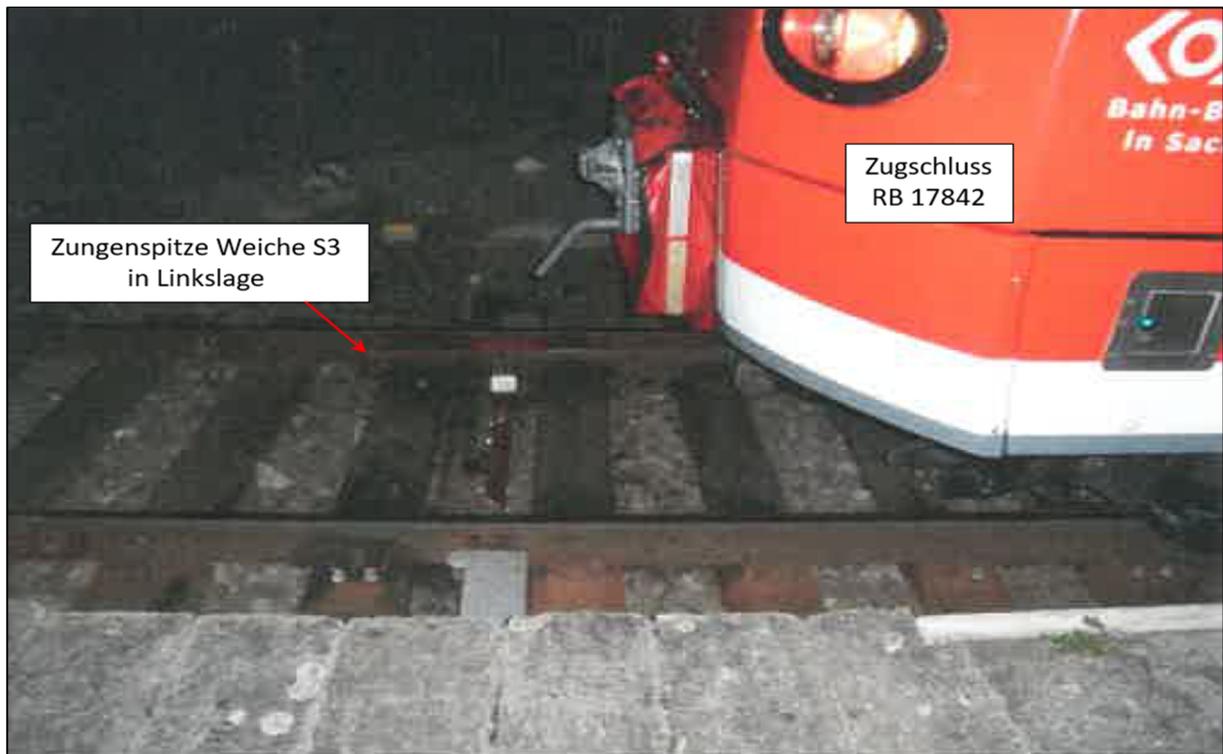
Abbildung 7: Zugschluss RB 17842, Weiche S3 in Linkslage⁵

Als die BPol am Unfallort eintraf, war die Weiche S3, wie in der anschließenden Abbildung erkennbar, für eine Fahrt in den abzweigenden Strang (Linkslage) gestellt.

Als die BPol an der Unfallstelle eintraf, befand sich der Zugschluss ca. einen Meter hinter der Zungenspitze der Weiche S3. Die Zugspitze stand ca. 15 Meter hinter dem Weichenende.

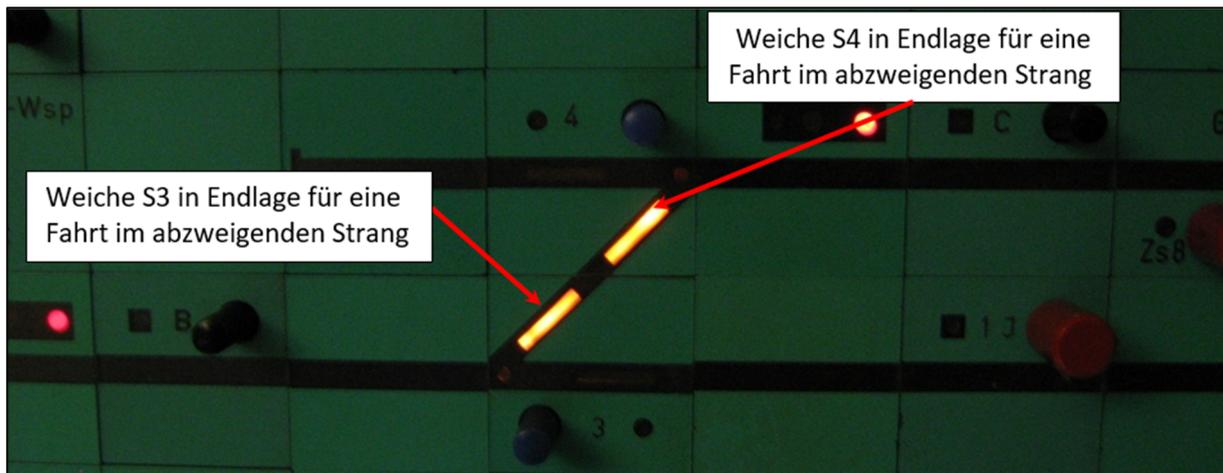
Abbildung 8: Gleisbildpult, Ausschnitt Weichen S3 und S4⁶

Abbildung 8 zeigt als Detail am Gleisbildpult im Stw B1 die Felder der Weichen S3 und S4 ca. zwei Stunden nach dem Ereignis. Die Weichen befanden sich jeweils in Linkslage für die Fahrt in den abzweigenden Strang.

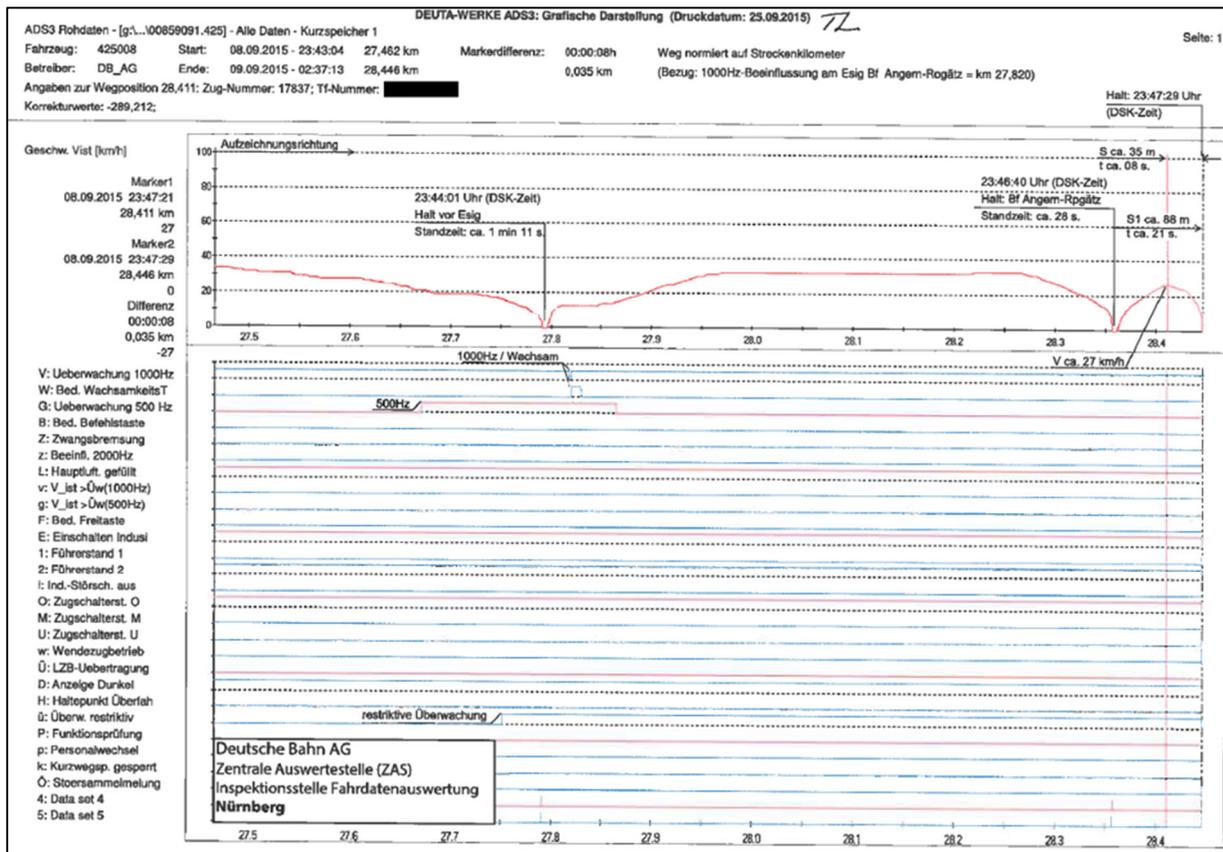
Abbildung 9: Grafische Darstellung des Fahrtverlaufs⁷

Der Fahrtverlauf, die grafische Darstellung ist in Abbildung 9 zu sehen, zeigt keinerlei Anhaltspunkte für betriebliche Handlungen des Tf, die ursächlich oder begünstigend für das Ereignis gewesen sein könnten.

Die Zugfahrt RB 17842 fuhr am 08.09.2015 nach einem Halt am Einfahrsignal A gegen 23:46:40 Uhr (Systemzeit) auf dem Regelgleis aus Richtung Zielitz kommend in den Bf Angern-Rogätz ein. Da zu diesem Zeitpunkt ein Güterzug auf dem Bahnhofsgleis 2 stand, fand die Einfahrt über die Weichen S1 und S2 nach Gleis 1 statt. Am Bahnsteig hielt der Zug planmäßig. Laut der elektronischen Fahrtenregistrierung betrug die Standzeit ca. 28 Sekunden.
