Untersuchungsbericht

Aktenzeichen: 60uu2015-10/009-3323

Gefährliches Ereignis im Eisenbahnbetrieb

Ereignisart:	Zugentgleisung
Datum:	23.10.2015
Zeit:	02:37 Uhr
Betriebsstelle:	Bf Hamm (Westf) Rbf
Gleis:	109 / 452
Weiche:	135

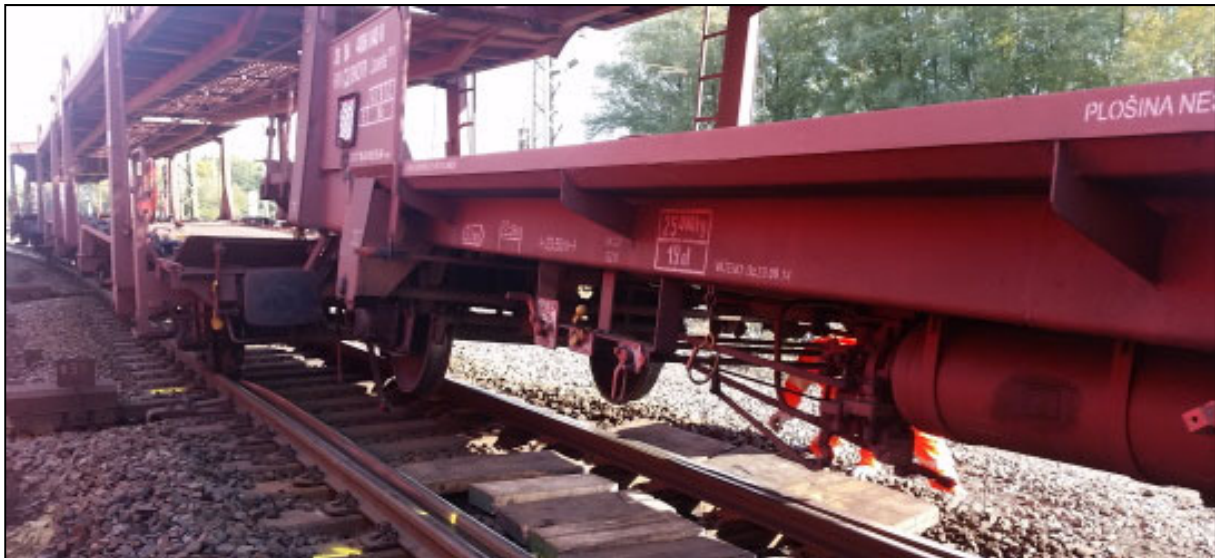
Die nachfolgenden beiden Abbildungen 3 und 4 zeigen den Übergang zwischen den an 10. und 11. Stelle laufenden, entgleisten und überpufferten Wagen.

Abbildung 3: Entgleister Wagen 23 54 4366 043-8

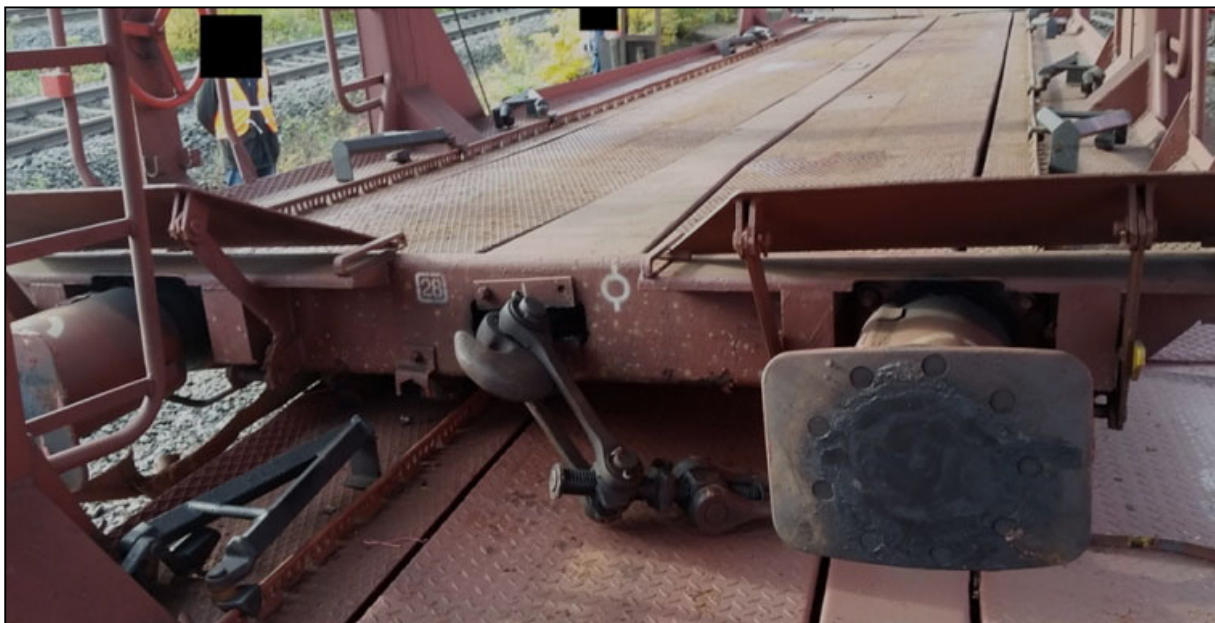
Abbildung 4: Überpufferter Wagen 23 54 4366 286-3

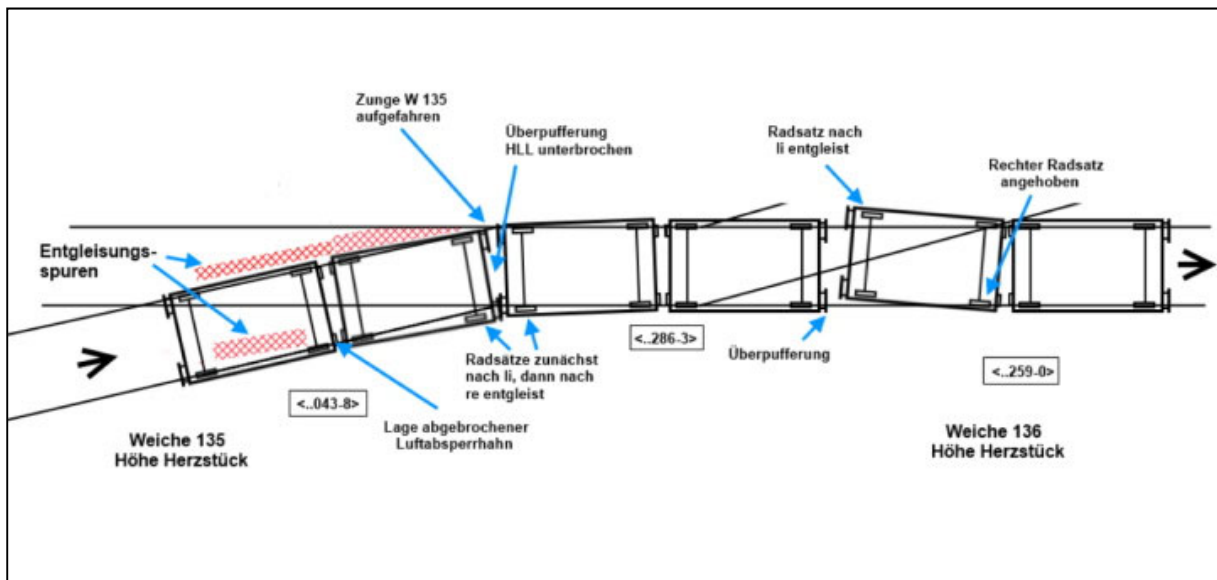
Abbildung 5: Endpositionen der entgleisten drei Wagen³

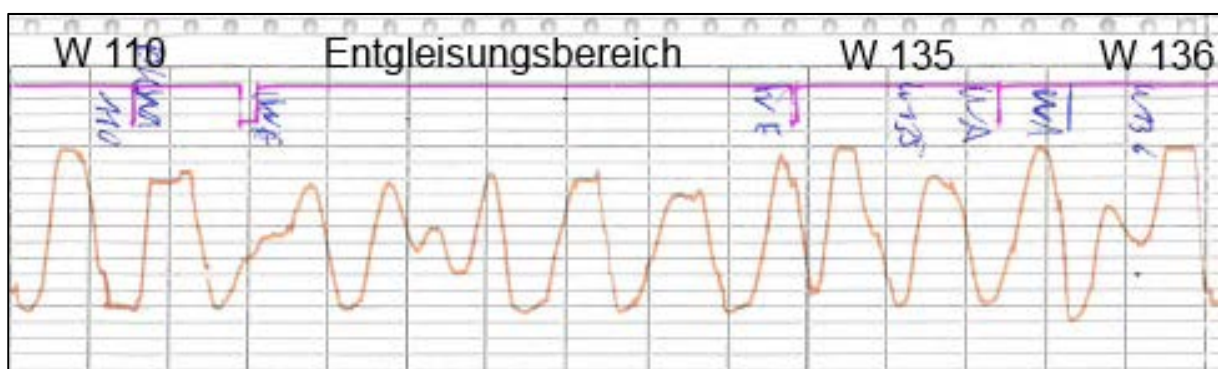
Die erste Messung der Gleislage nach der Entgleisung wurde am 24.10.2015 mit einer Stopfmaschine durchgeführt. Der in der nachfolgenden Abbildung dargestellte Auszug des 4-Kanal Messschriebs zeigt das Messergebnis der Längshöhe zwischen den Weichen 110 und 136.

Abbildung 6: Auszug aus dem MKS-Messschrieb vom 24.10.2015⁶

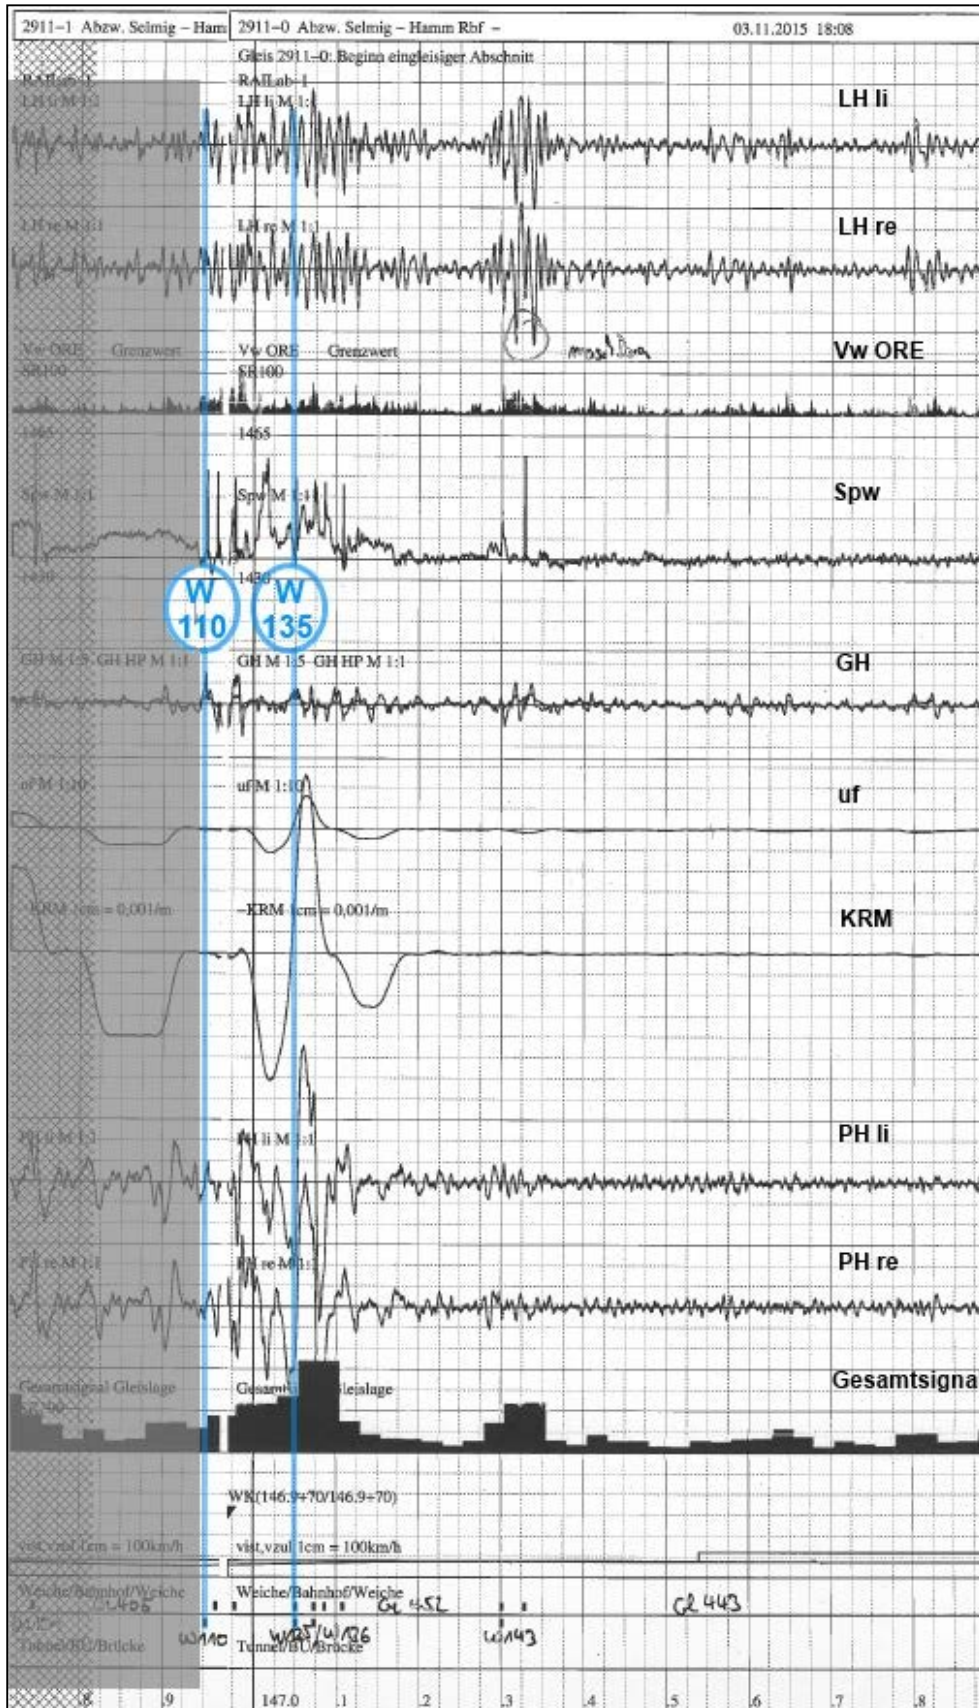
Abbildung 8: Messschrieb vom 03.11.2015⁸

Der Messschrieb wies in diesem Gleisabschnitt neben einer SR 100 Überschreitung bei der Prüfgröße „ORE-Verwindung“ mehrere Überschreitungen bei der Prüfgröße „Pfeilhöhe“ auf. Diese Überschreitungen sind im Überschreitungsprotokoll dokumentiert. Weiter war im Messschrieb zu erkennen, dass bei dem „Gesamtsignal Einzelfehler“ im Bereich der Weiche 135 eine SR 100 Überschreitung vorlag.

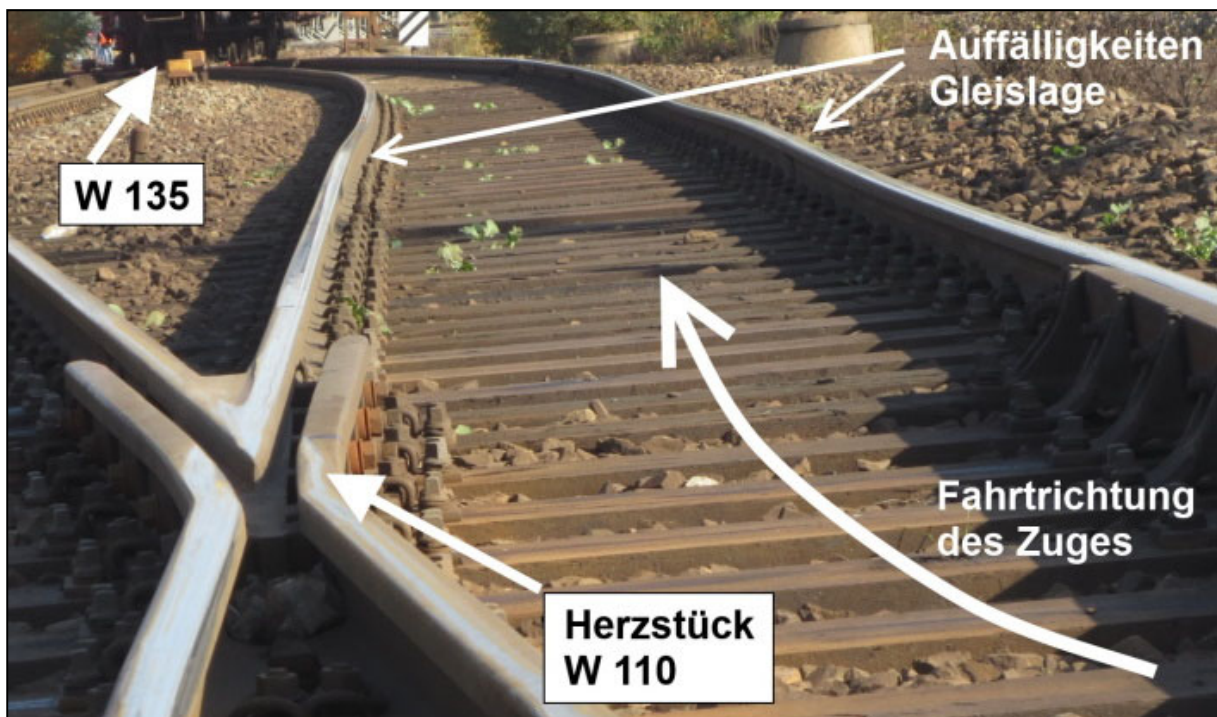
Die auf dem Messschrieb erkennbaren Unregelmäßigkeiten bei der Längshöhe (LH) „LH li“ und „LH re“ zwischen den Weichen 110 und 135 waren bereits mit bloßem Auge zu sehen. Dies ist in Abbildung 9 dargestellt.

Abbildung 9: Optisch sichtbare Auffälligkeiten zwischen Weiche 110 und Weiche 135

Erste Entgleisungsspuren nach links waren kurz vor dem Herzstück der im Zweiggleis stumpf befahrenen Weiche 135 erkennbar.

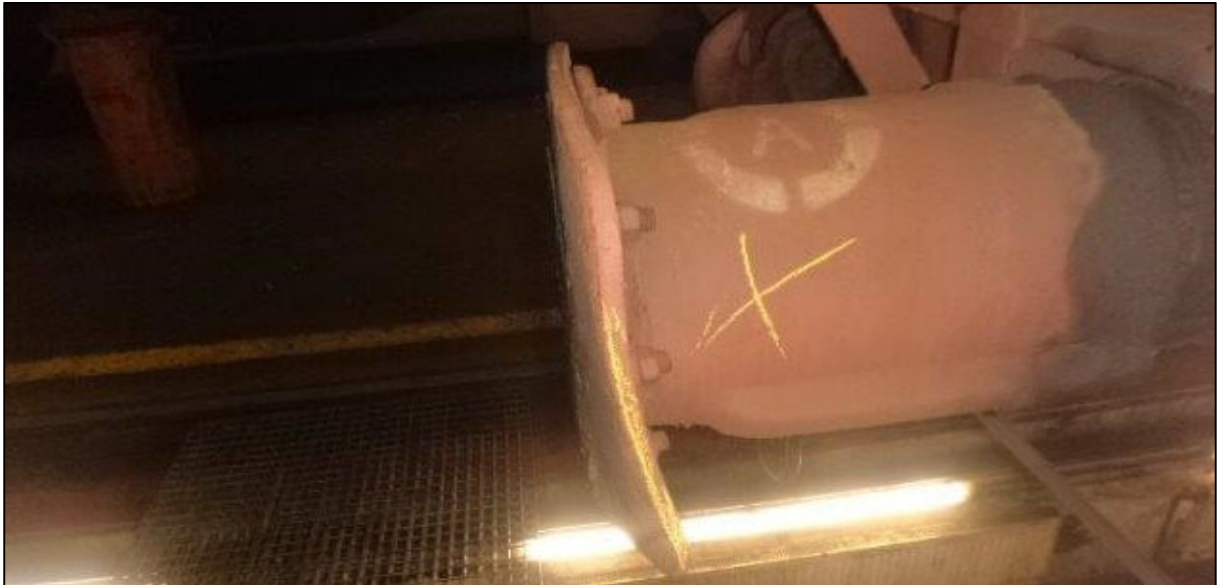
Bei diesem Wagen waren an den Laufflächen des hinteren Radsatzes Schäden festzustellen. Beide Pufferteller, zwei Achshalter und die Überfahrbrücke der hinteren Einheitshälfte wiesen zum Teil starke Verformungen auf. Die aufgeführten Schäden wurden als nicht ereignisursächlich, sondern als Folge der Entgleisung angesehen. In den nachfolgenden zwei Abbildungen sind die beschriebenen Beschädigungen des Wagens erkennbar.

Abbildung 12: Verformter Pufferteller am Wagen 23 54 4366 259-0⁹

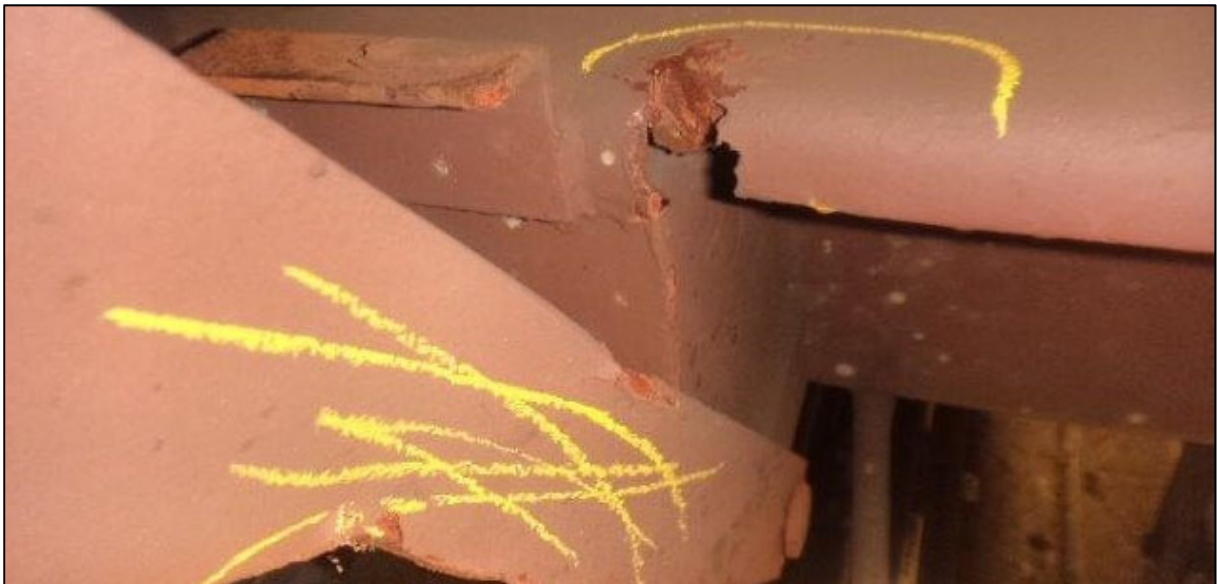
Abbildung 13: Beschädigung an der Überfahrbrücke am Wagen 23 54 4366 259-0¹⁰

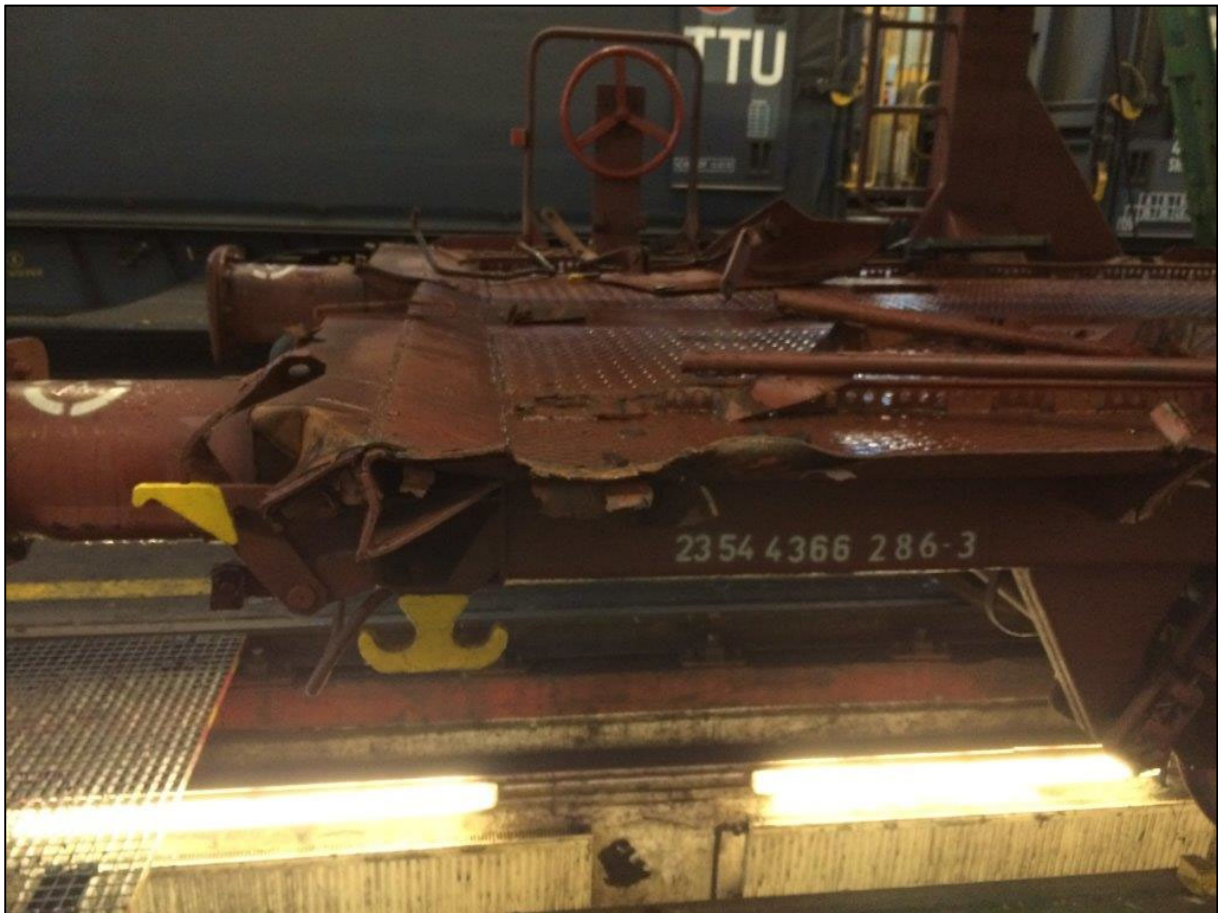
Bei diesem Wagen waren ebenfalls Schäden an den Laufflächen des hinteren Radsatzes vorhanden. Vier Pufferteller, zwei Überfahrbrücken, die Stirnseite der vorderen Einheitshälfte sowie Kopfstück- und Längsträger wiesen zum Teil starke Verformungen auf. Das Fußbodenblech und ein Zughaken waren verbogen. Ein Trittrost und eine Überfahrbrücke fehlten, eine Trittstütze wies Verformungen auf. Die oben beschriebenen Schäden werden als Folge der Entgleisung angenommen und sind in der nachfolgenden Abbildung ersichtlich.

Abbildung 14: Beschädigte Bodenbleche am Wagen 23 54 4366 286-3¹¹

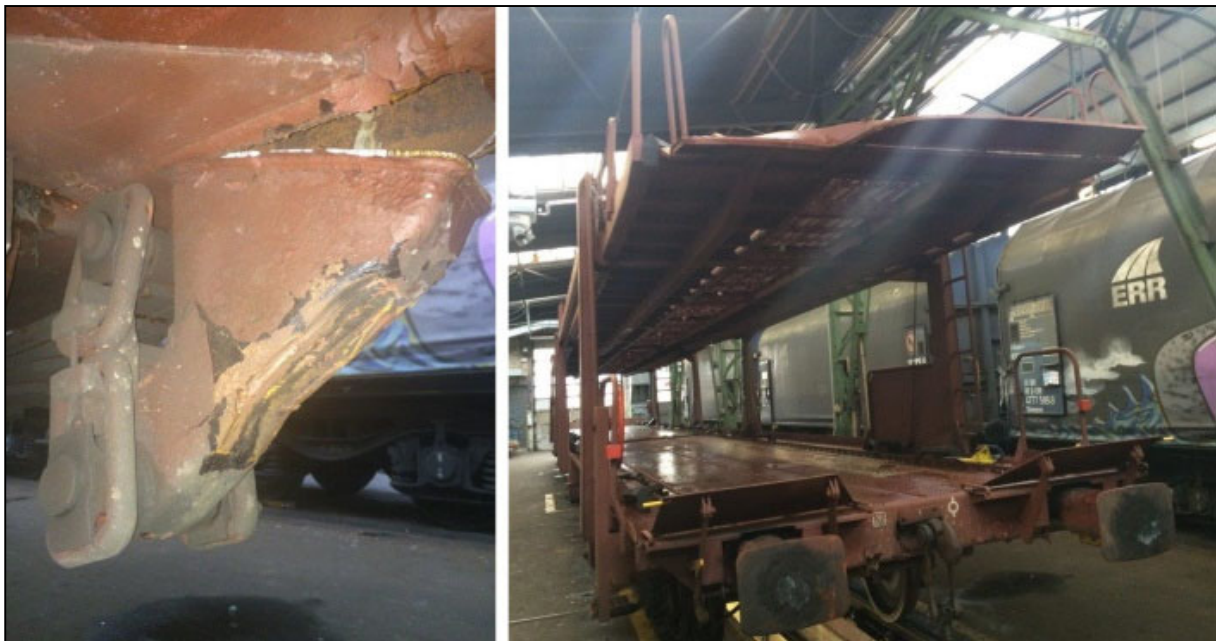
Dieser Wagen war mit dem ersten Radsatz seiner vorderen Einheitshälfte nach rechts entgleist und mit dem vorlaufenden Wagen überpuffert. An den Laufflächen des ersten Radsatzes der vorderen Einheitshälfte waren Beschädigungen vorhanden. Ein Tragfederblock, Teile der HL, der vordere Luftabsperrrhahn mitsamt der Bremskupplung und dem Bremskupplungshalter sowie eine Bremsfangschlinge waren abgerissen. Zwei Überfahrbrücken, Pufferteller, ein Zughaken und eine Zughakenführung wiesen Verformungen auf. Ein Kupplergriff und ein Trittrost fehlten. Ein weiterer Kupplergriff und eine weitere Trittstütze war stark verbogen. Weiter wiesen ein Bremsdreieck, Achshalter und eine Schraubenkupplung Schäden auf. Die aufgeführten Schäden waren Folge der Entgleisung und nicht ereignisursächlich. Die nachfolgende Abbildung zeigt einen abgerissenen Tragfederblock des Wagens 23 54 4366 043-8.

Abbildung 15: Abgerissener Tragfederblock und beschädigte Überfahrbrücke am Wagen 23 54 4366 043-8¹²

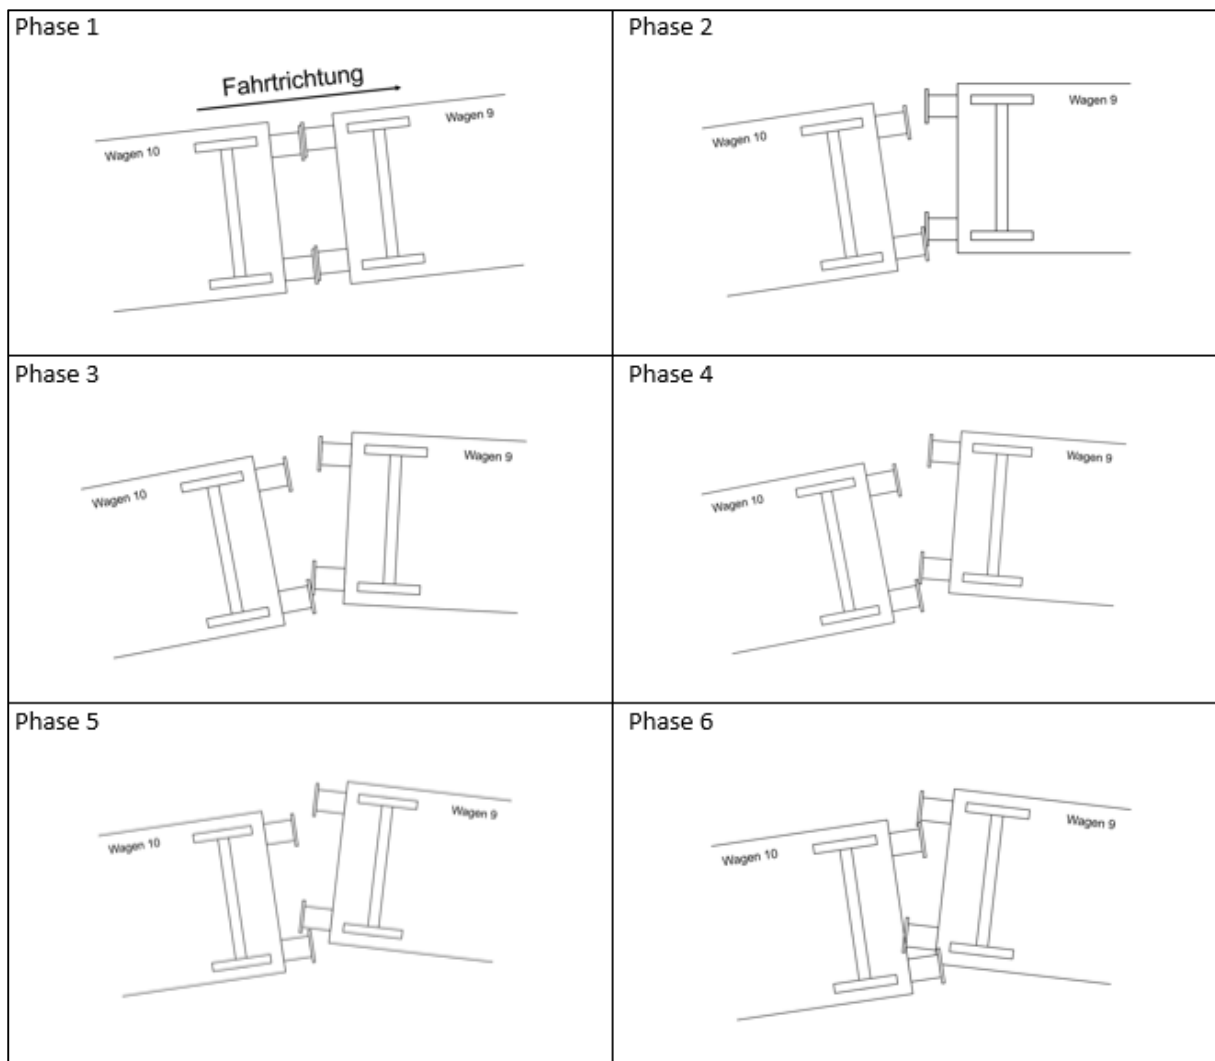
Vermutlich hat die von Wagen 10 ausgehende Längsdruckkraft, die im Bereich der Weiche 135 einseitig auf den rechten Puffer des Wagens 9 wirkte, diesen in einem Rechtsbogen nach außen gedrückt. In Folge dessen kam es zur Entgleisung des letzten Radsatzes von Wagen 9 nach links in Fahrtrichtung gesehen. Dadurch ist es möglich, dass zwischen dem rechten vorderen Puffer des Wagen 10 und dem rechten hinteren Puffer des Wagen 9 eine Überpufferung stattgefunden hat. Wahrscheinlich hat der Puffer des Wagen 10 den Puffer von Wagen 9 dabei rechtsseitig passiert. Lichtbildaufnahmen des rechten hinteren Puffertellers von Wagen 9 weisen starke Verformungen auf und stützen die Vermutung.

Die folgende schematische Darstellung zeigt den wahrscheinlichen Ablauf der Überpufferung zwischen den Wagen 9 und 10 während der Zwangsbremmung im Bereich der Weiche W135.

Abbildung 16: Phasen der Überpufferung¹⁶

Es ist sehr wahrscheinlich, dass sich dieser Vorgang zwischen den Wagen 11 und 10 während der Zwangsbremung wiederholt hat.
