Untersuchungsbericht

Aktenzeichen: 60uu2015-10/011-3323

Gefährliches Ereignis im Eisenbahnbetrieb

Ereignisart:	Zugkollision
Datum:	28.10.2015
Zeit:	05:26 Uhr
Bahnhof:	Bonn Gbf
Gleis:	233
Weiche:	51

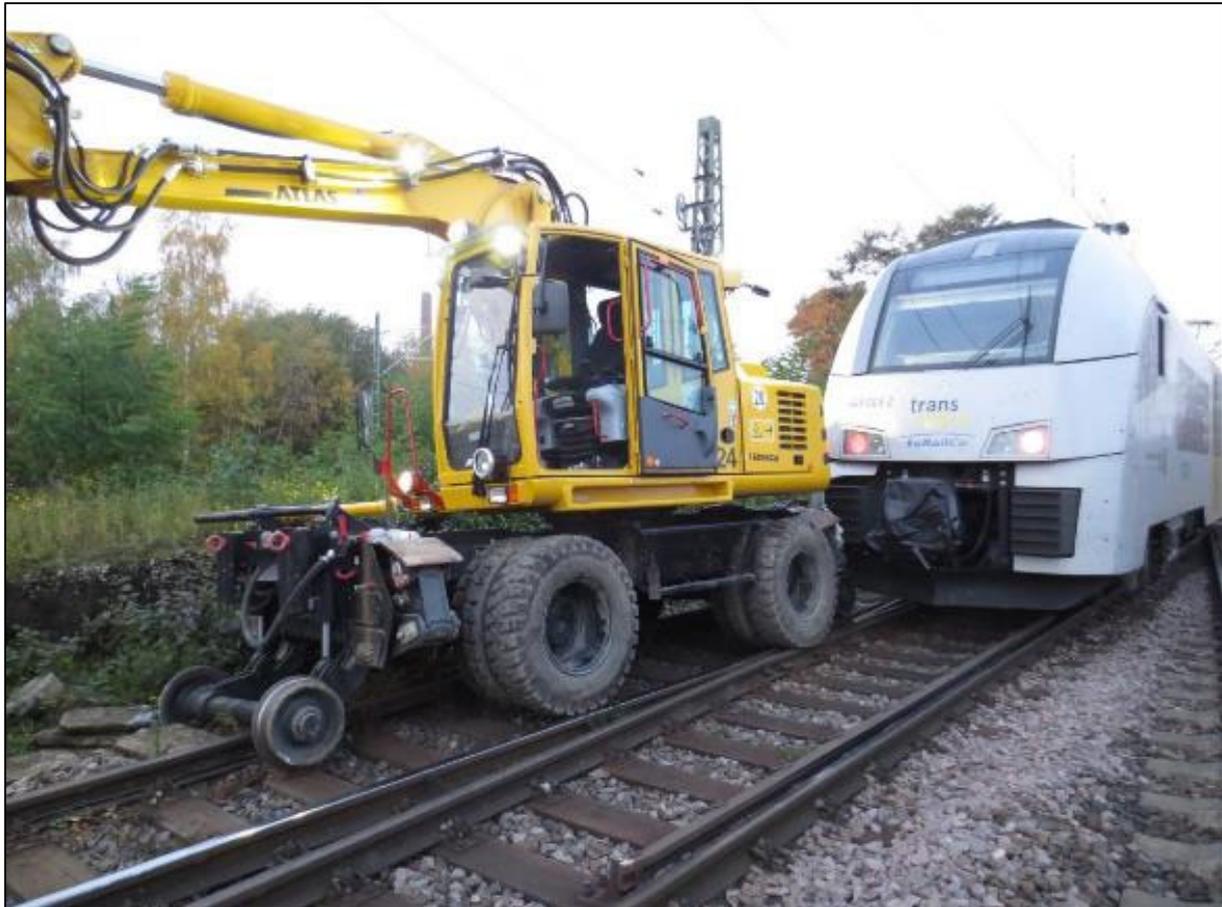
Die folgende Abbildung zeigt die Unfallstelle und verdeutlicht das Schadensausmaß.

Abbildung 3: Blick auf die Kollisionsstelle

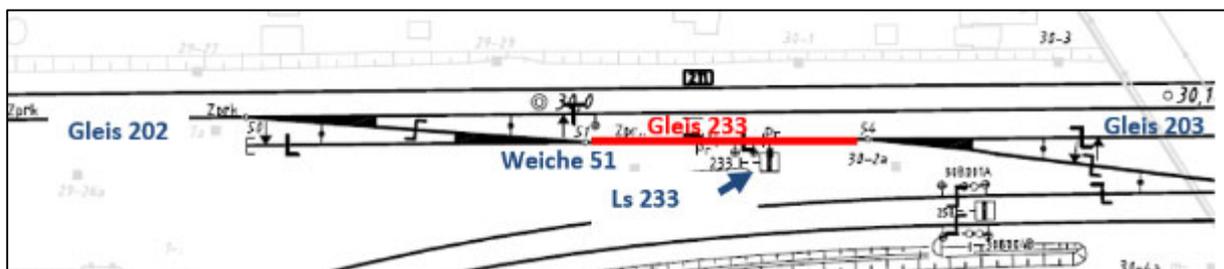
Abbildung 4: Gleisanlage vor dem Umbau³

Bei der Untersuchung des Unfalls stellte sich heraus, dass die Gleisanlagen im Bereich der Unfallstelle nicht mit den betrieblichen Unterlagen übereinstimmten. Diesen Unterlagen entsprechend endete das Gleis 233 nur wenige Meter hinter der Weiche 51 an einem Gleisabschluss und diente dem Streckenschutz. Das Abstellen von Fahrzeugen zwischen der Weiche 51 und dem Gleisabschluss war verboten. Die Gleisfreimeldeeinrichtung der Weiche 51 machte das Fahrtstellen eines Hauptsignals für Zugfahrten über die Weiche 51 unmöglich, wenn dieses Verbot missachtet worden wäre. Im Zuge von Bauarbeiten im Zusammenhang mit dem Projekt RB 23 wurde der Gleisabschluss jedoch entfernt und das Gleis wurde als Gleis 126 bis zum Gelände eines angrenzenden EIU, der Häfen und Güterverkehr Köln AG (HGK), verlängert. Nach Angaben der DB Netz AG war das Anschlussgleis seit 1968 bzw. bereits davor als Verbin-

dungsgleis zum sogenannten Vorbahnhof vorhanden. Im Laufe der Zeit wurde dieses Gleis jedoch eingekürzt und durch einen Gleisabschluss hinter der Weiche 51 unterbrochen. Wann diese Maßnahme erfolgte, konnte die DB Netz nicht mehr benennen. Gleiches gilt auch für den „Lückenschluss“, also der erneuten Verlängerung des Gleises 126 im Rahmen des Projekts RB 23. Die BEU konnte im Rahmen der Untersuchungen nicht feststellen, seit wann die Gleisanlage nicht den betrieblichen Unterlagen entsprach. Wie und durch wen der „Lückenschluss“ initiiert und ausgeführt wurde, war ebenfalls nicht mehr feststellbar. Die folgenden Abbildungen zeigen die Gleisanlagen vor den Umbauten, wie in den betrieblichen Unterlagen zum Unfallzeitpunkt abgebildet, und danach, so wie die Gleisanlage am Unfalltag tatsächlich war.

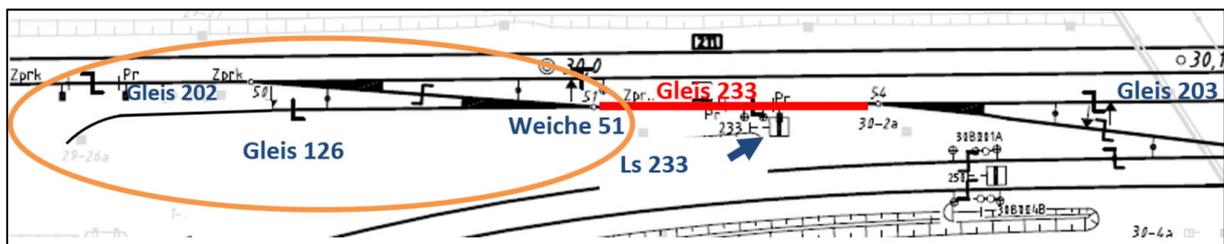
Abbildung 5: Gleisanlage nach dem Umbau⁴

Nach dem Umbau sollte zur Abriegelung des Gleises 126 in Richtung des Anschlusses ein Signal Sh 2, Schutzhalt, ca. 10 m entfernt von der Weiche 51 aufgestellt sein. Nach dem Ereignis stellte sich heraus, dass die Sh 2-Scheibe neben dem Gleis, siehe nachfolgende Abbildung 6, lag. Wer das Signal Sh 2 wann und aus welchem Grund entfernt hatte, konnte nicht festgestellt werden. Für die Fahrtrichtung aus Gleis 126 nach Gleis 233 war offensichtlich keine Abriegelung durch ein Signal Sh 2 vorgesehen, auch wenn dieses eine Flankenschutzeinrichtung nicht ersetzt hätte.

Seitens des EIU DB Netz AG wurde im Zuge von Umbauten im Bft Bonn Gbf in Gleis 126 eine fernbedienbare Gleissperre eingebaut und ein hochstehendes Ls errichtet. Ein Befahren dieses Gleises ist nur noch im Rahmen von Baumaßnahmen zulässig, wenn dies laut Vorgaben der Betra unbedingt erforderlich ist.

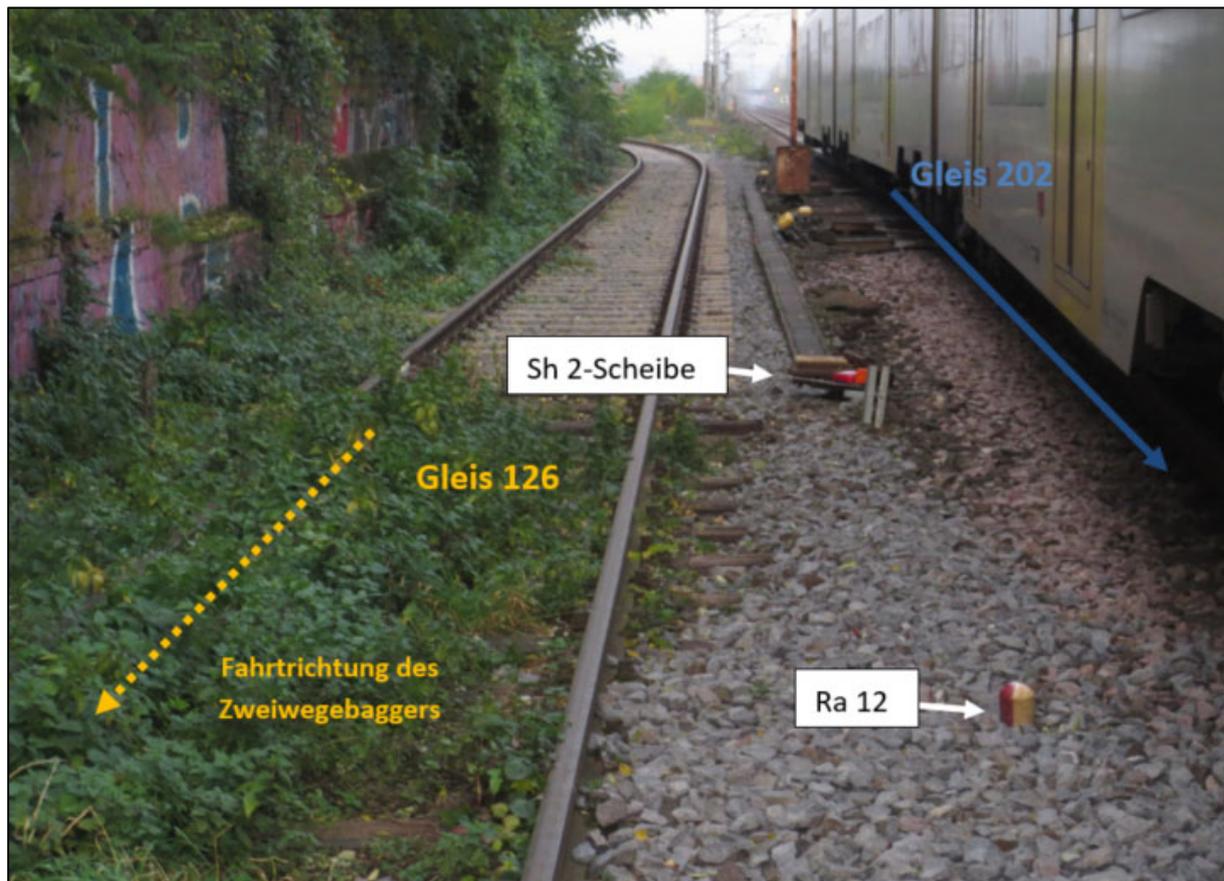
Abbildung 7: Blick aus Richtung Weiche 51 auf das Gleis 126

Das Gleis 126 wurde bis zum Unfall im offiziellen Bestand der DB Netz AG nicht geführt. Aufgrund dessen bestanden zur Verwendung des Gleises keine Regelungen. Bauliche Anlagen für den Flankenschutz waren nicht vorhanden. Die nachfolgende Abbildung zeigt das Gleis 126 aus Richtung der Unfallstelle und die Verlängerung des Gleises in Richtung des angrenzenden EIU.

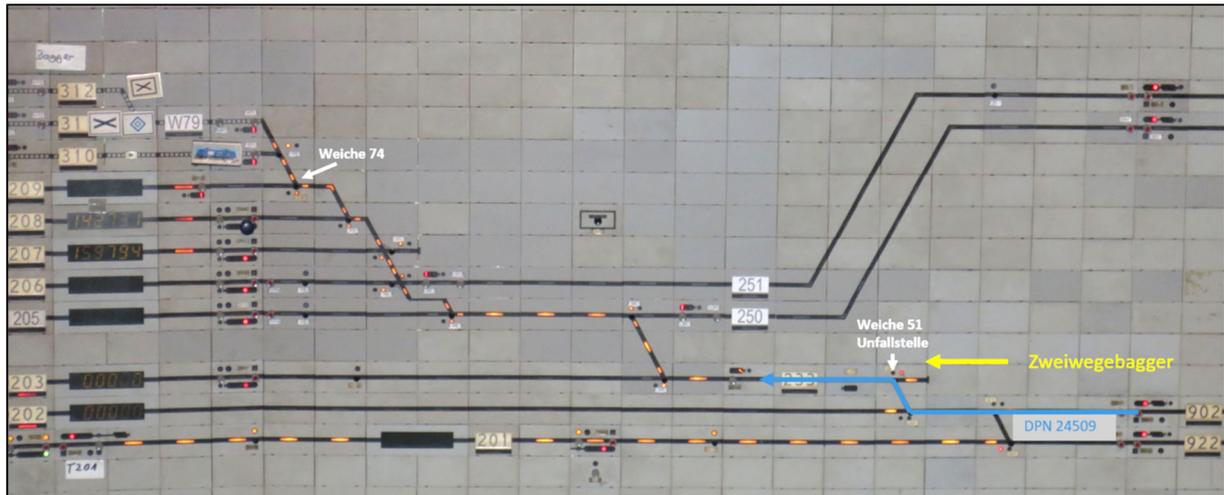
Abbildung 8: Stelltafel im Stellwerk „Bf“

Das zuständige Stellwerk Bonn Hbf mit der Bezeichnung „Bf“ war ein Spurplan-Stellwerk der Bauart Dr S60. Für die Zugfahrt DPN 25409 war eine gesicherte Zugfahrstraße von Gleis 902 nach Gleis 205 über die Weichen 50 und 51 eingestellt. Das zu dieser Fahrstraße zugehörige Einfahrsignal (Esig) A 902 zeigte den Signalbegriff Hp 2, Langsamfahrt und das Ls 233 zeigte den Signalbegriff Sh 1, Fahrverbot aufgehoben. Der Zugnummerndrucker registrierte den Haltfall des Esig A 902 um 05:25 Uhr. Die Hauptgleise des Bf sind mit einer selbsttätigen Gleisfreimeldeeinrichtung ausgerüstet. LST-Anlagen zur Gewährung des Flankenschutzes zwischen den Gleisen 126 und dem Verbindungsgleis 233 waren nicht vorhanden. Wie die nachfolgende Abbildung zeigt, wurde das Gleis 126 auf der Stelltafel im Stellwerk „Bf“ nicht dargestellt.
