# Untersuchungsbericht

Aktenzeichen: 60uu2015-11/014-3323

## Gefährliches Ereignis im Eisenbahnbetrieb

Ereignisart:	Zugkollision
Datum:	28.11.2015
Zeit:	02:07 Uhr
Betriebsstelle:	Bremerhaven Seehafen
Gleis:	282
Kilometer:	193,6

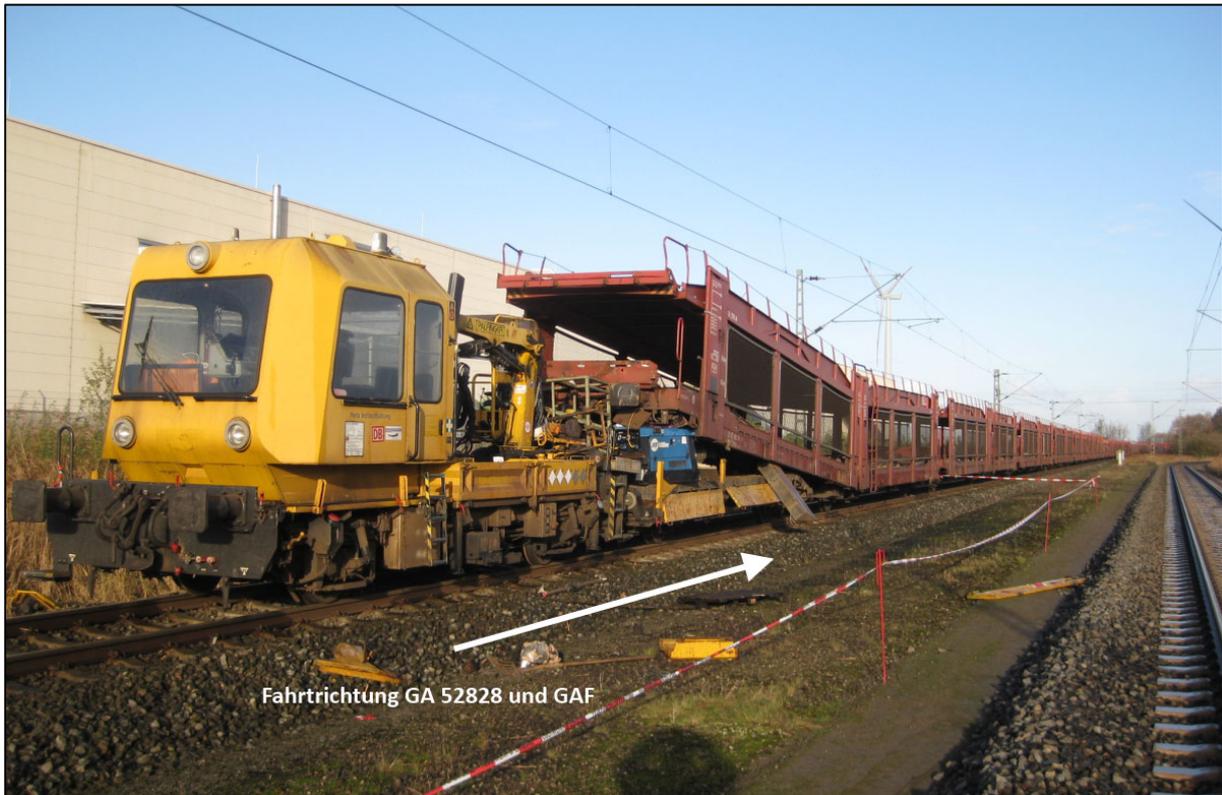
Abbildung 4: Kollisionstelle

Die folgenden beiden Abbildungen zeigen die Unfallstelle im Gleis 282. Deutlich erkennbar ist der Anhänger vor dem GAF, der durch die Kollision unter den letzten Wagen des Zuges GA 52828 geschoben wurde.

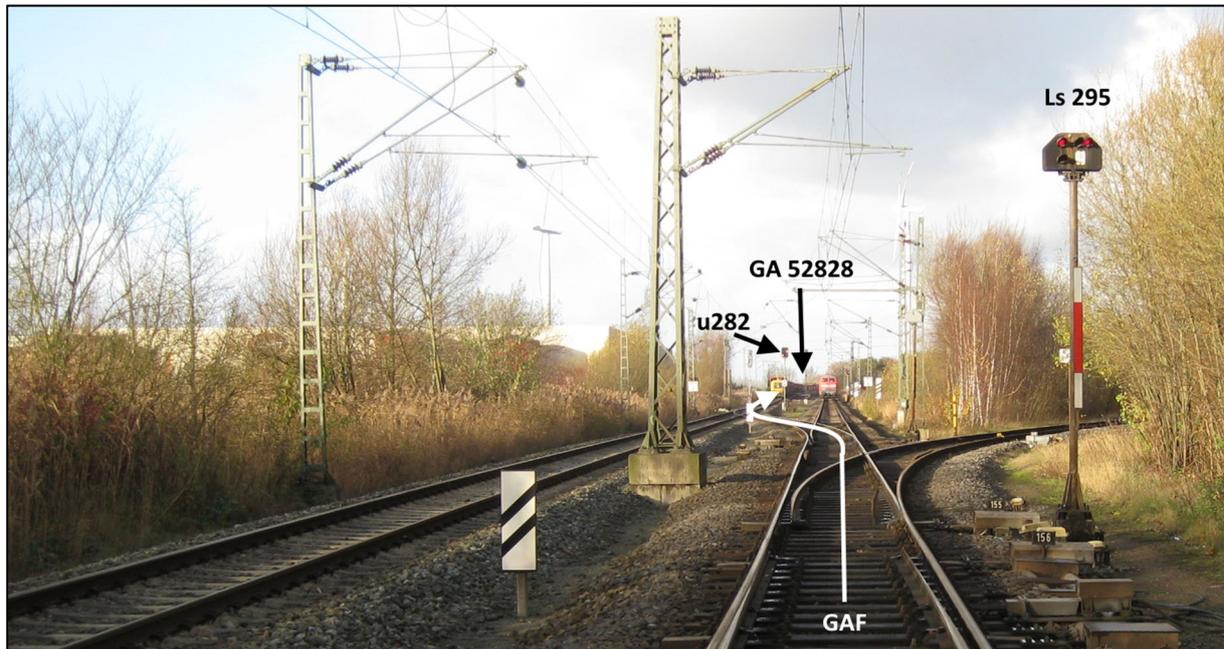
Abbildung 7: Fahrweg für das GAF

Die durchgehenden Hauptgleise zwischen den benachbarten Bft wurden in der fahrdienstlichen Verständigung zwischen den Fdl Sf und Bkf, wie in den örtlichen Richtlinien vorgegeben, als Regel- und Gegengleis bezeichnet. Aus diesem Grund bot der Fdl Bkf dem Fdl Sf die Zugfahrt GA 52828 um 01:53 Uhr auf dem Gegengleis an. Diese nahm der Fdl Sf an und stellte die Zugstraße vom Bft Bremerhaven Kaiserhafen, Gleis 302, über das Zsig S302 bis zum Zsig U282 ein. Daraufhin zeigten die am Fahrweg des Zuges stehenden Signale die folgenden Signalbegriffe: Zsig S302 Hp 2 mit Formsignal Zs 3, Kennziffer 6, das Vorsignal u282 Vr 0, der Vorsignalwiederholer (Wv) u282 Vr 0 mit weißem Zusatzlicht und das Zsig U282 Hp 0. Gegen 01:56 Uhr erhielt der Fdl vom Tf des GAF die Meldung, dass die Arbeiten an der Weiche 156 beendet seien, woraufhin beide erneut die Fahrt vom Standort am Ls 295 zur zweiten Arbeitsstelle in Gleis 252 vereinbarten. Im Anschluss übernahm der technisch Berechtigte im Sinne des Abschnitts 4.2 der Betra das Gespräch vom Tf und teilte dem Fdl die Befahrbarkeit der Weiche 156 mit. Außerdem informierte er den Fdl, dass man nun zu der anderen Stelle zum Schleifen wolle. Der Fdl antwortete darauf, dass er da noch einen Zug habe, für den er die Durchfahrt gestellt habe und wenn dieser durchgefahren sei, er sie dorthin lassen werde. Im Anschluss ließ der Fdl zunächst die Zugfahrt 69151 aus Gleis 235 über Gleis 101 in Richtung Bremerhaven-Lehe ausfahren. Wegen der in diesem Zusammenhang bestehenden Fahrstraßenauschlüsse zeigte das Zsig U282 noch Hp 0. Nach der Ausfahrt von Zug 69151 ließ der Fdl die Weiterfahrt des mittlerweile vor dem Zsig U282 zum Halten gekommenen GA 52828 zu. Das Zsig U282 zeigte daraufhin Hp 2 mit Formsignal Zs 3, Kennziffer 6 und das Vorsignal entsprechend Vr 2. Im weiteren Verlauf stellte der Fdl die Rangierstraße für das GAF vom Ls 295 nach Gleis 282 bis zum Zsig U282 ein und stimmte der Fahrt mittels Signal Sh 1 zu. Die folgende Aufnahme zeigt den für das GAF eingestellten Rangierweg nach dem Unfall. Aus diesem Grund zeigt das Ls 295 den Signalbegriff Hp 0 und das Vorsignal u282 den Signalbegriff Vr 0. Im linken

Gleis (Gleis 282) sind die verunfallten Fahrzeuge zu erkennen. Bei dem im rechten Gleis stehenden Triebfahrzeug handelt es sich um die Zuglok des eingesetzten Hilfszuges.

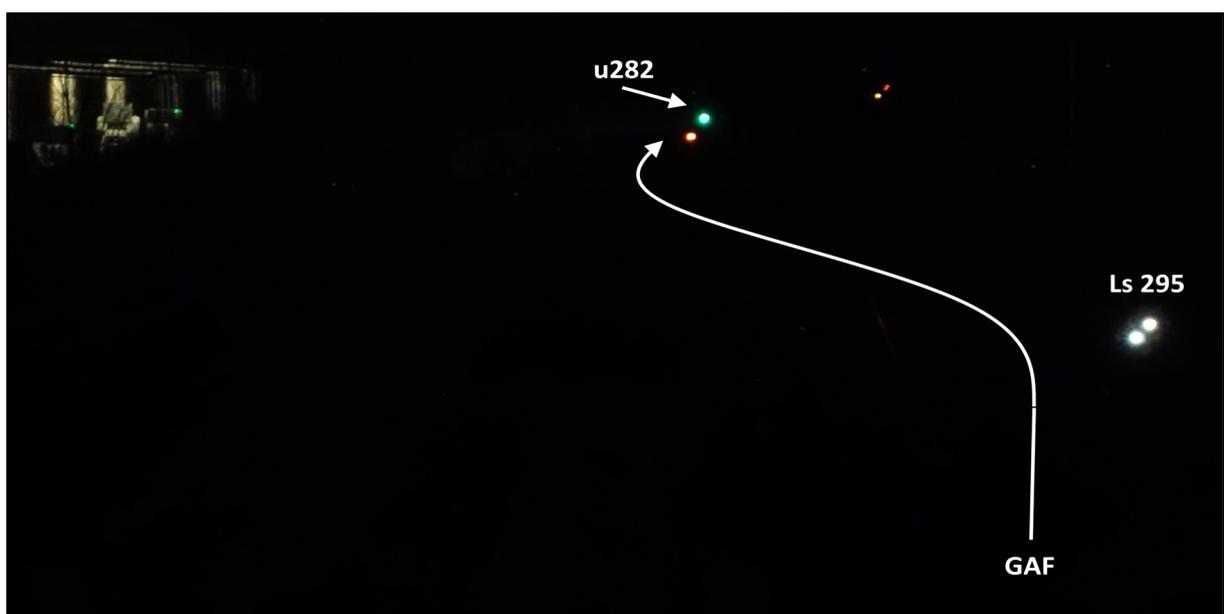
Abbildung 8: Rangierstraße für das GAF

In der Unfallnacht stellte sich die Situation für den Tf des GAF, wie in der folgenden Abbildung erkennbar, dar. Eine künstliche Beleuchtung war in diesem Teil des Bf nicht vorhanden. Die Signalstellungen wurden bei Dunkelheit und somit bei vergleichbaren Bedingungen nachgestellt. Das Signal Ls 295 zeigt analog zum Ereigniszeitpunkt den Signalbegriff Sh1, das Vorsignal u282 den Signalbegriff Vr 2.

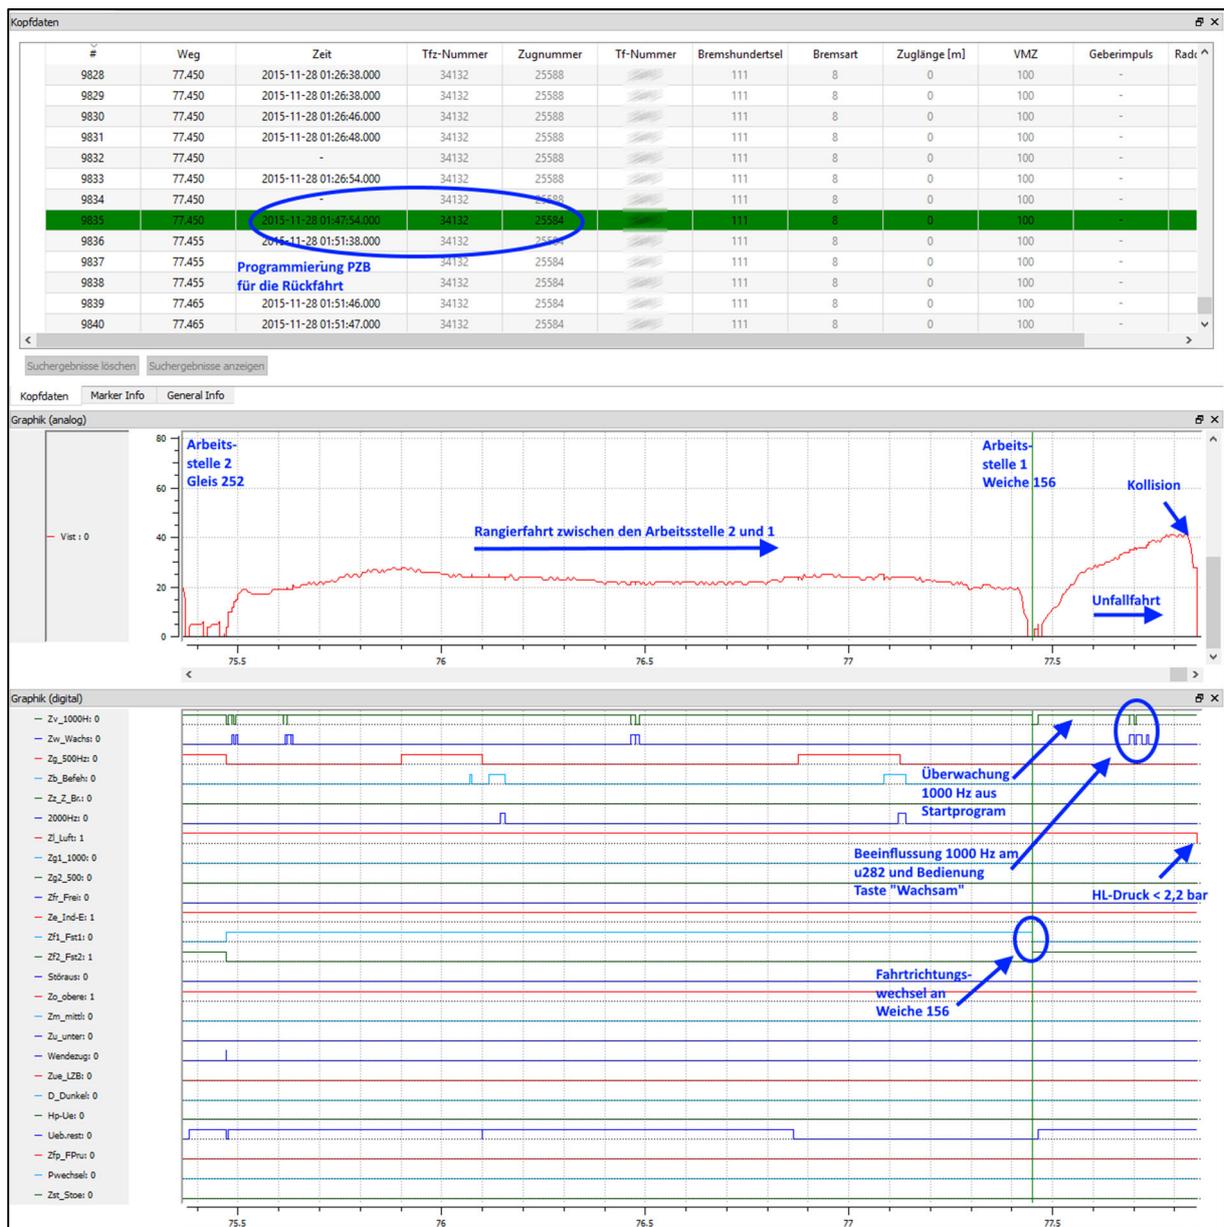
Abbildung 9: Grafische Darstellung der EFR-Daten des GAF

Der Tf beschleunigte das GAF nach der Abfahrt durchgängig bis auf eine Geschwindigkeit von 41 km/h über eine Wegstrecke von ca. 300 m. Bei der Vorbeifahrt am Vorsignal u282, das noch den Signalbegriff Vr 2 für Zug GA 52828 zeigte, bediente der Tf des GAF um 02:07:31 Uhr die

Wachsamkeitstaste. Über einen Weg von ca. 80 m hielt der Tf die Geschwindigkeit seines Fahrzeugs im Bereich um 40 km/h konstant. Den langsam vorausfahrenden Zug GA 52828 hatte der Tf des GAF offensichtlich nicht bemerkt. Das GAF fuhr deshalb ungebremst gegen 02:07:46 Uhr mit ca. 40 km/h auf den Güterzug auf und kam nach ca. 20 m zum Stillstand. Bei der Kollision hatte sich der geschobene Gleiskraftwagenanhänger unter den letzten Wagen des GA 52828 geschoben. Der während der Fahrt auf dem Gleiskraftwagenanhänger befindliche Gleisbauarbeiter wurde dabei getötet.

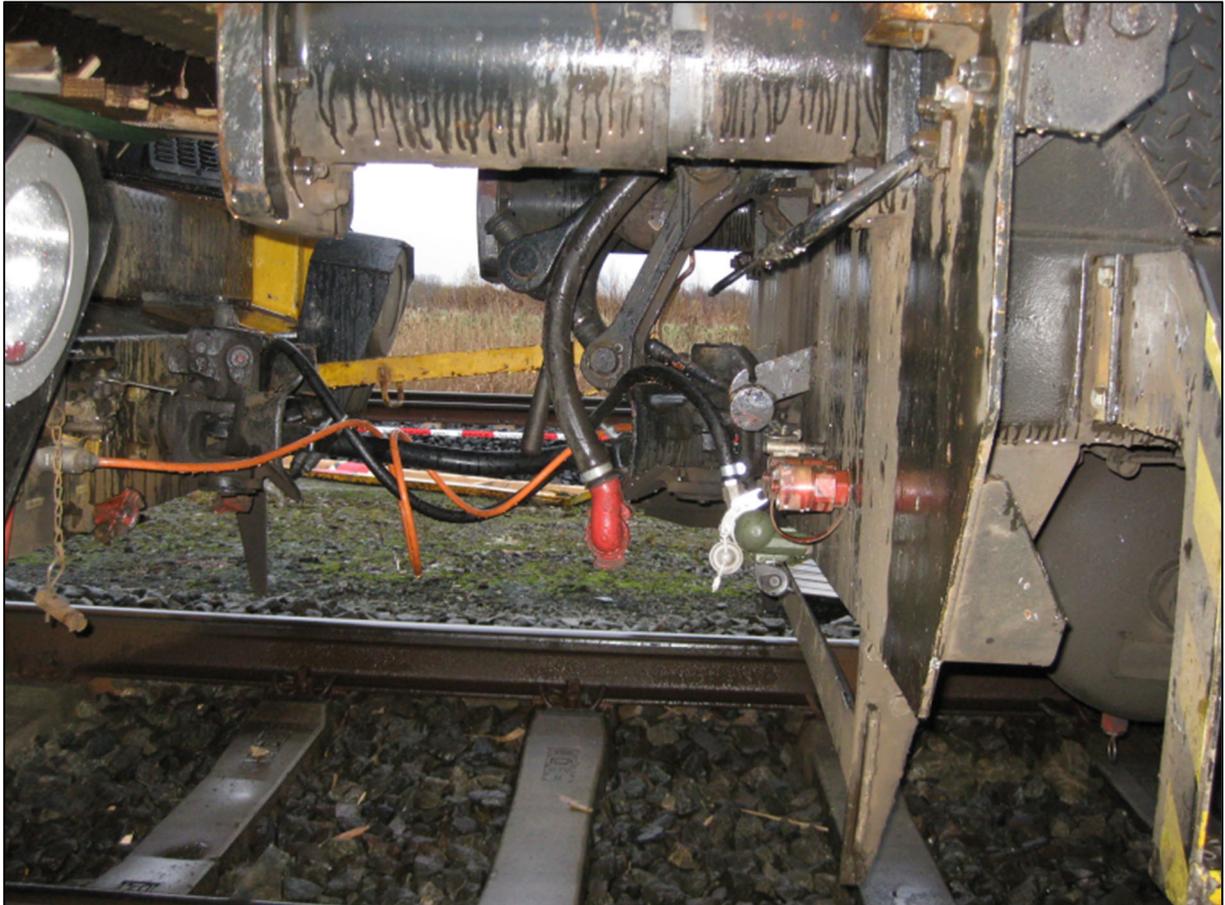
Abbildung 10: Kuppelstelle zwischen GAF und Gleiskraftwagenanhänger

Die Fahrzeuge wurden nach dem Unfall zunächst augenscheinlich untersucht. Dabei wurden keine Unregelmäßigkeiten festgestellt. Die Fahrzeugbremse war eingeschaltet. Beide Fahrzeuge waren bremstechnisch und elektrisch gekuppelt. Die Bremsen beider Fahrzeuge waren angelegt. Die folgende Aufnahme zeigt die Kuppelstelle zwischen dem GAF und dem Gleiskraftwagenanhänger.

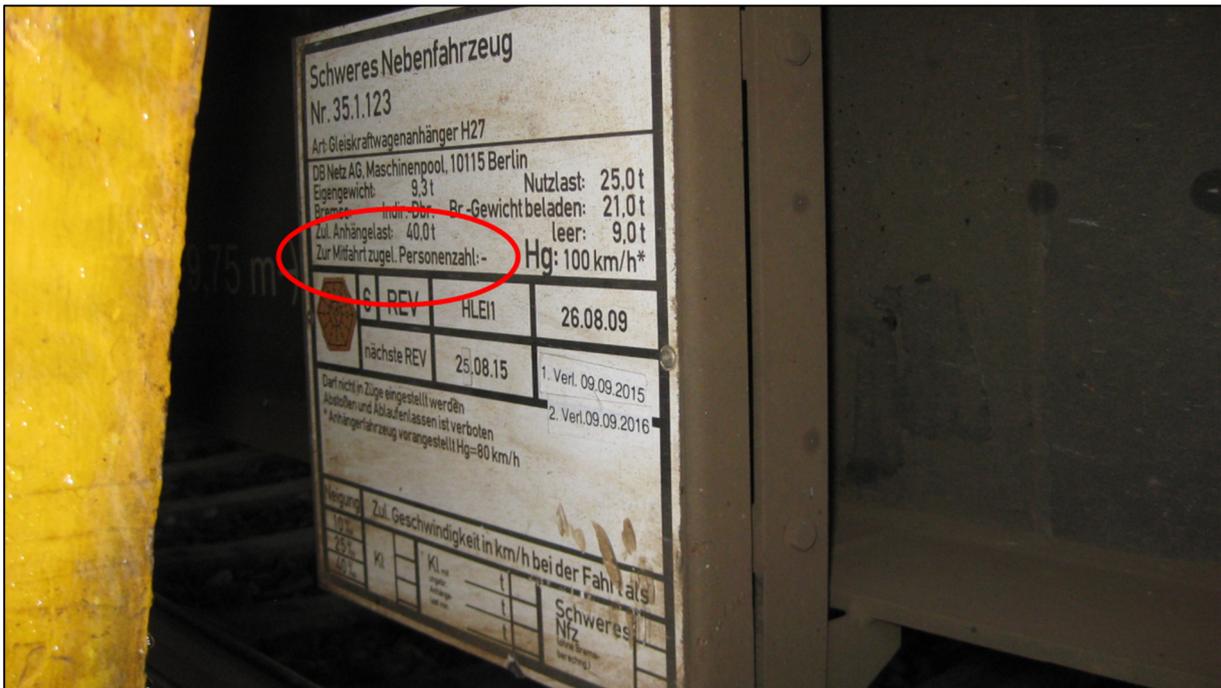
Abbildung 12: Anschriftentafel Gleiskraftwagenanhänger H 27

Am Gleiskraftwagenanhänger war eine Anschriftentafel angebracht. Wie die folgende Aufnahme zeigt, war dieser u. a. zu entnehmen, dass eine Beförderung von Personen auf dem Anhänger nicht erlaubt war.

Der verunfallte Mitarbeiter hatte sich bei dieser Fahrt über geltende Unfallverhütungsvorschriften sowie die Anchriftentafel am Gleiskraftwagenanhänger hinweggesetzt, als er sich während der Mitfahrt nicht in der Fahrerkabine, sondern unzulässiger Weise auf dem Anhänger aufhielt. Dies beeinflusste die Folgen des Ereignisses maßgeblich.
