Untersuchungsbericht

Aktenzeichen: 60uu2015-11/004-3323

Gefährliches Ereignis im Eisenbahnbetrieb

Ereignisart:	Bahnübergangsunfall
Datum:	07.11.2015
Zeit:	17:55 Uhr
Benachbarte Betriebsstellen:	Jübek – Flensburg Weiche
Streckennummer:	1040
Kilometer:	162,0

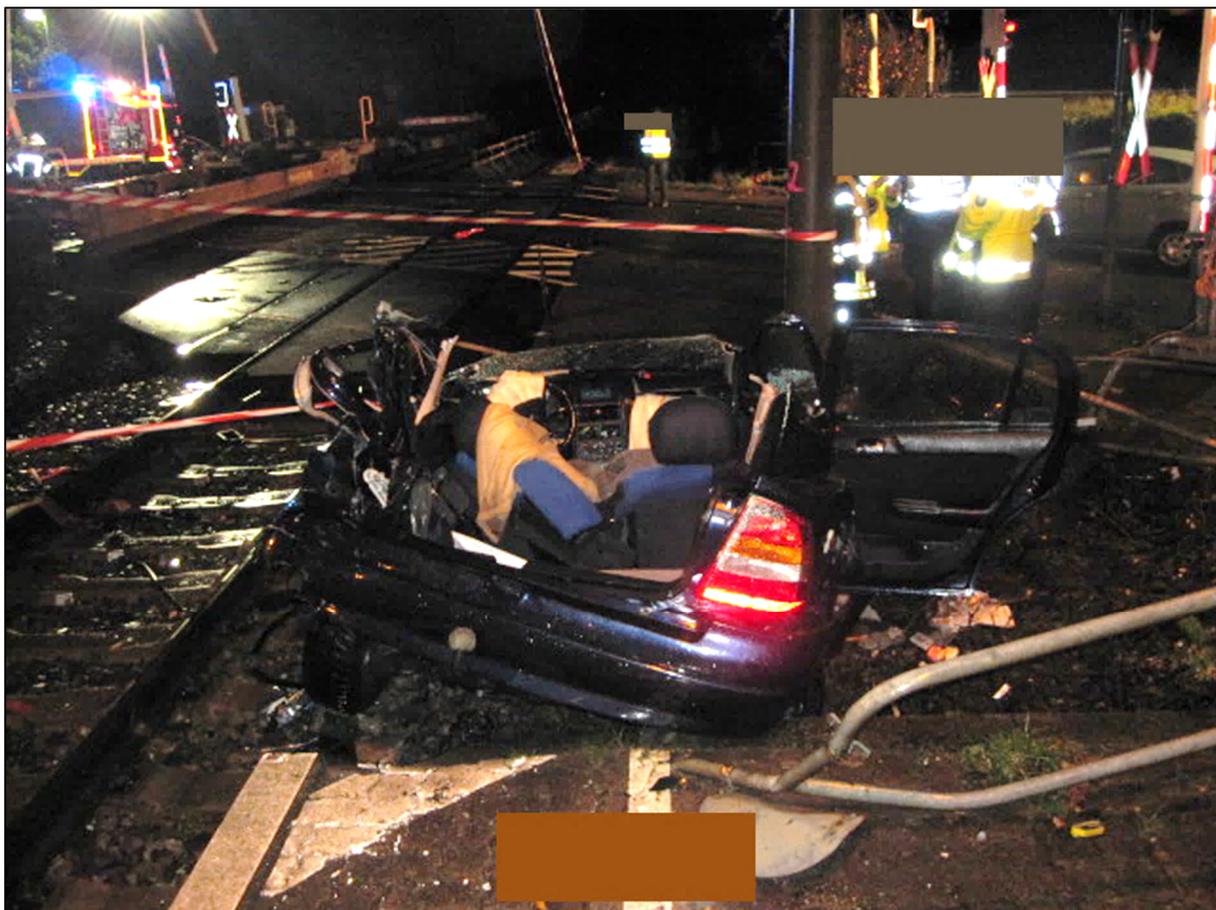
Abbildung 3: BÜ nach dem Zusammenprall gegen die Fahrtrichtung des KT 40549³

Die Abbildung 3 zeigt den BÜ in km 162,0 nach dem Unfall gegen die Fahrtrichtung des KT 40549 aufgenommen.

Die Abbildung 4 ist aus Richtung des BÜ mit Blick in Fahrtrichtung des KT 40549 aufgenommen. Im Vordergrund ist jeweils der zweite verunfallte PKW, der auf den Bahnsteig am Hp Tarp geschleudert wurde, zu sehen.

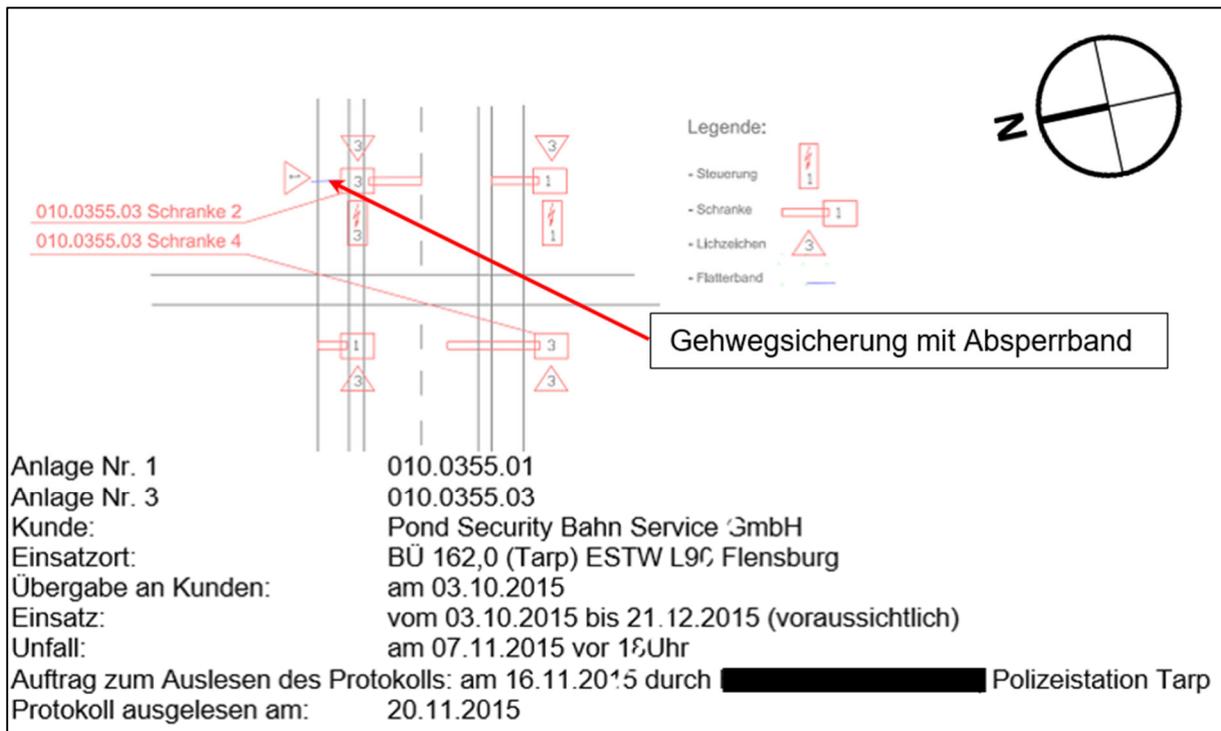
Abbildung 5: Schematische Darstellung der Flex Mobil-Anlagen am BÜ in km 162,0⁵

Die Anordnung der beiden TH BÜP ist in Abbildung 5 dargestellt. Die in der schematischen Darstellung enthaltenen Ziffern an den Symbolen für die Lichtzeichen, Schranken und Steuereinheiten bezeichnen Zugehörigkeiten zu den Anlagen (1 für Nr. 010.0355.01 bzw. 3 für Nr. 010.0355.03). Es waren vier Schranken vorhanden, von denen jeweils zwei jeder der aufgestellten Anlagen zugeordnet waren.

Erkennbar ist, dass die Sicherung beider Richtungsfahrstreifen der Straße mit den Schranken der Anlage 3 erfolgte. Die Schranken der Anlage 1 sicherten ausschließlich die Geh- bzw. Geh- /Radwege.

Die fünf aufgestellten Lichtzeichen sind als Dreiecke dargestellt. Es ist ersichtlich, dass vier einer Anlage (Anlage 3) zugeordnet waren und lediglich eine der zweiten Anlage (Anlage 1).

Die beiden Steuereinheiten, durch Rechtecke mit integriertem Blitz dargestellt, befanden sich östlich der Gleise und waren auf den Geh- bzw. Geh-/Radwegen, nördlich für Anlage 3 und südlich für Anlage 1, dezentral angeordnet.

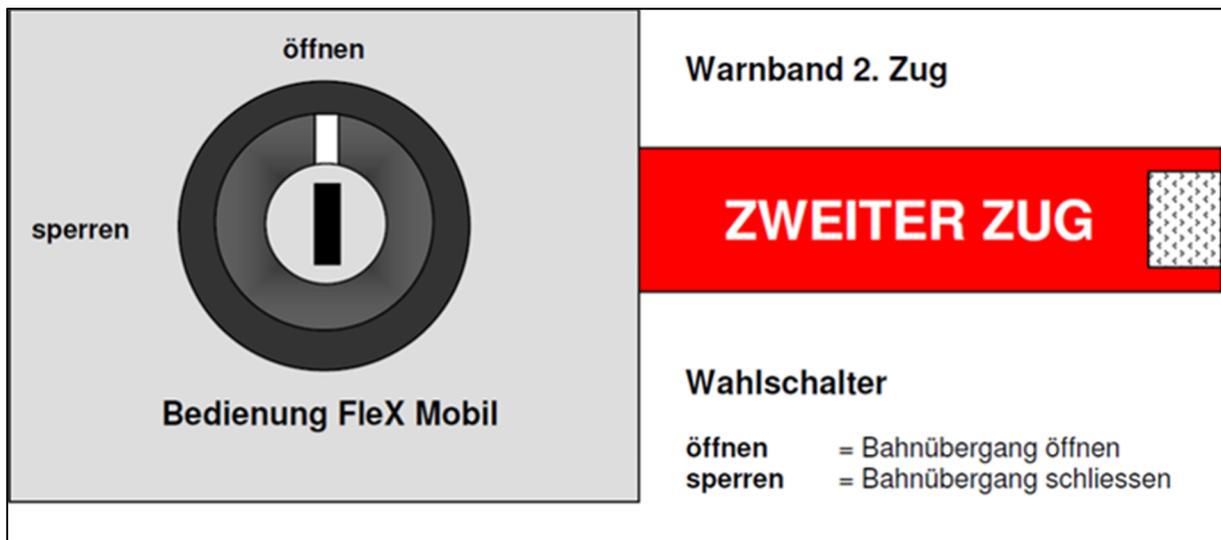
Abbildung 6: Bedienbox Flex Mobil Schlüsselschalter mit Warnband zweiter Zug⁶

Für den Fall, dass während einer Sperrung ein zweiter Zug angemeldet wurde, war an der Bedienbox jeder Flex Mobil-Steuereinheit auf Höhe des Schlüsselschalters ein Warnband mit der Aufschrift „Zweiter Zug“, wie es in Abbildung 6 dargestellt ist, angebracht, welches dann gemäß der Bedienungsanleitung über den Schlüssel gelegt werden sollte.

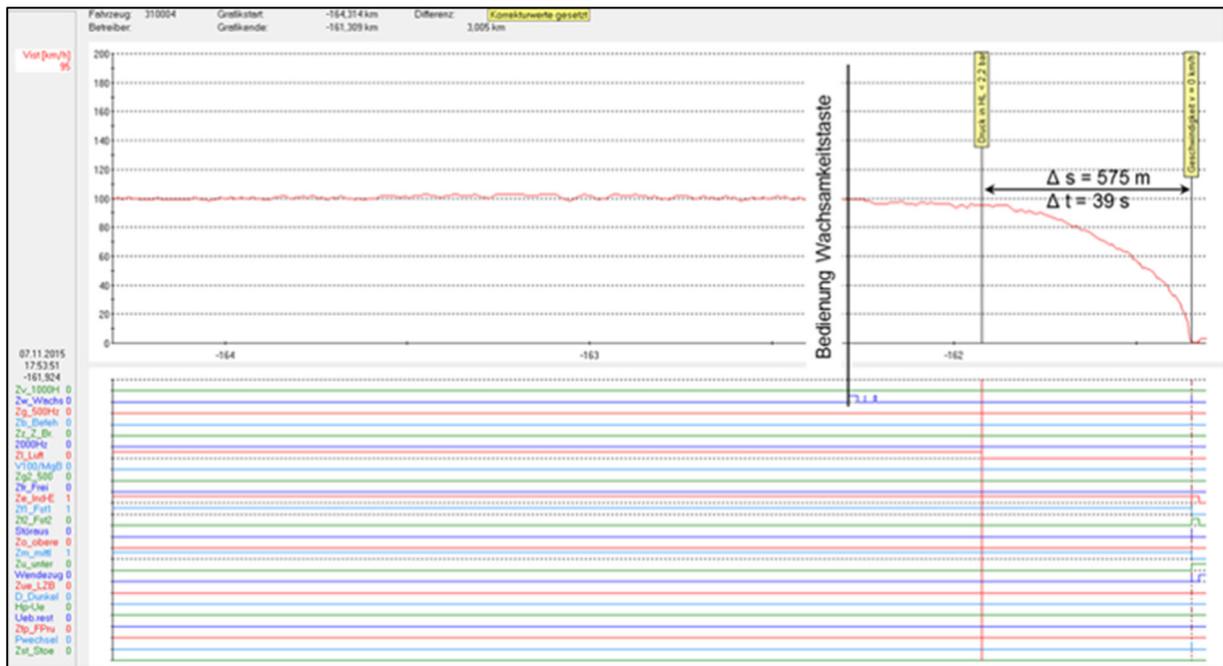
Abbildung 10: Graphische Darstellung des Fahrtverlaufs des KT 40549

Laut Buchfahrplan war dem Zug KT 40549 zwischen dem Bahnhof Flensburg Weiche und der Unfallstelle eine Geschwindigkeit von 100 km/h vorgegeben, die gemäß der elektronischen Fahrtenregistrierung deren graphische Darstellung in der Abbildung 10 zu sehen ist, nicht überschritten wurde.

Vor dem BÜ betätigte der Triebfahrzeugführer mehrfach die Wachsamskeitstaste.

Bei einer Geschwindigkeit von ca. 95 km/h wurde dann ca. in km 161,9 eine Druckabsenkung auf unter 2,2 bar in der Hauptluftleitung des Zuges registriert. Nach dem Druckabfall bremste der Zug auf einer Strecke von ca. 575 m Länge und in einer Zeit von 39 Sekunden bis zum Stillstand ca. in km 161,3 ab.

Der Druckabfall in der Hauptluftleitung begann in Höhe des BÜ in ca. km 162,0. Dieser kann auf die Einleitung einer Schnellbremsung durch den Triebfahrzeugführer oder auf den Zusammenprall zurückzuführen sein.
