Untersuchungsbericht

Aktenzeichen: BEU-uu2018-02/004-3323

Gefährliches Ereignis im Eisenbahnbetrieb

Ereignisart:	Zugentgleisung
Datum:	13.02.2018
Zeit:	19:15 Uhr
Bahnhof:	Duisburg-Wedau
Gleis:	24
Kilometer:	7,922

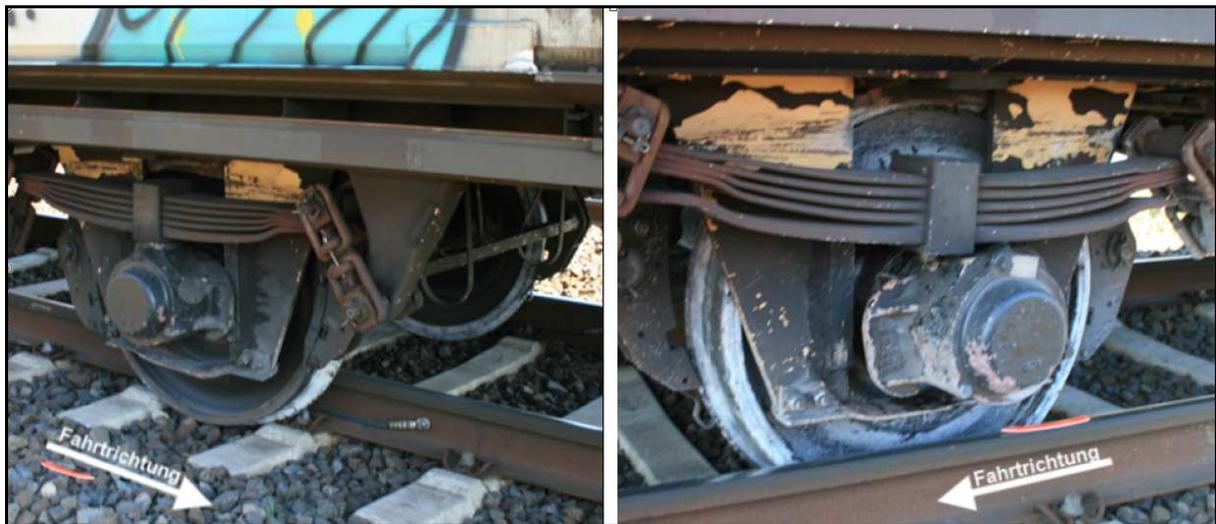
Abb. 1: Vorderer Radsatz des entgleisten Wagens

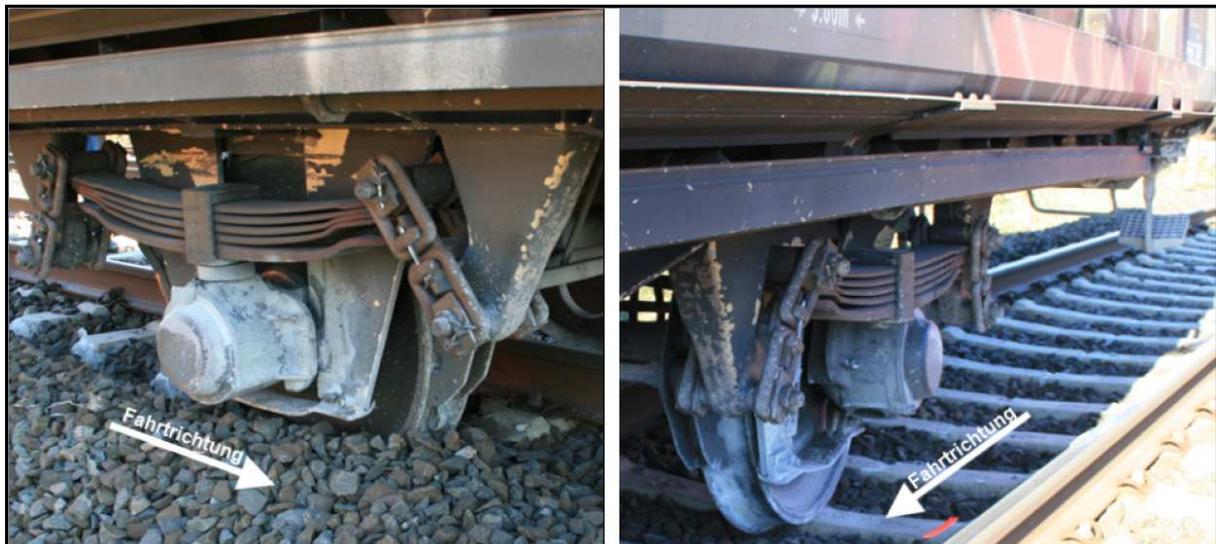
Abb. 2: Hinterer Radsatz des entgleisten Wagens

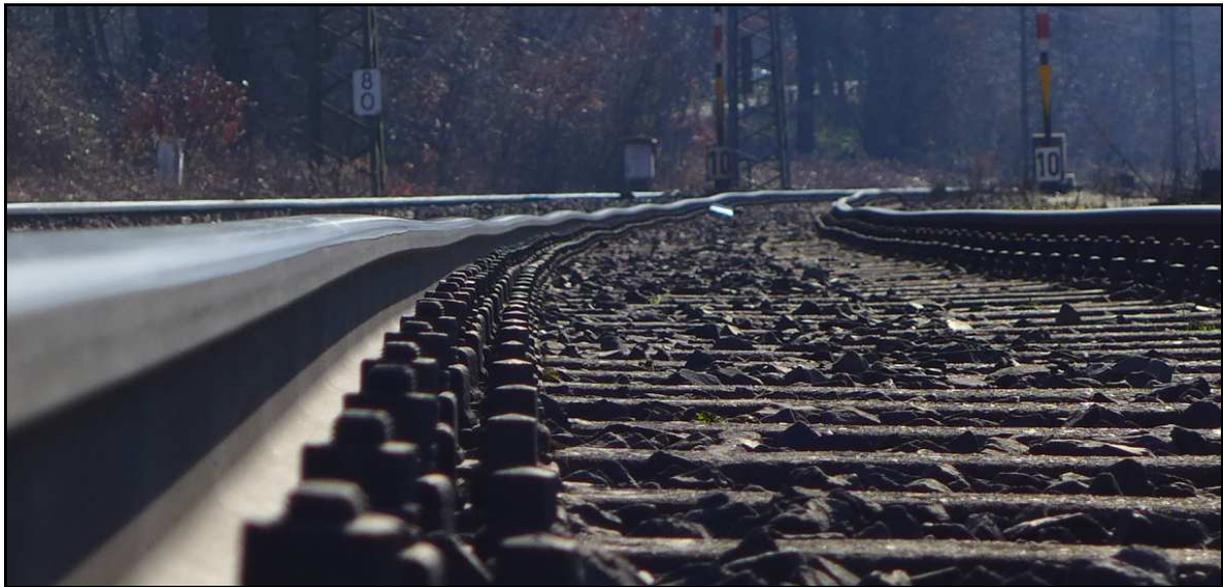
Abb. 4: Gleislagefehler kurz vor Entgleisungsstelle, Blick in Fahrtrichtung des Zuges

Bei der Vorortuntersuchung durch die BEU wurden augenscheinlich Gleislagefehler im Bereich der Unfallstelle festgestellt. Aus diesem Grund wurden die Protokolle der letzten Inspektionen in die Ursachenermittlung einbezogen.

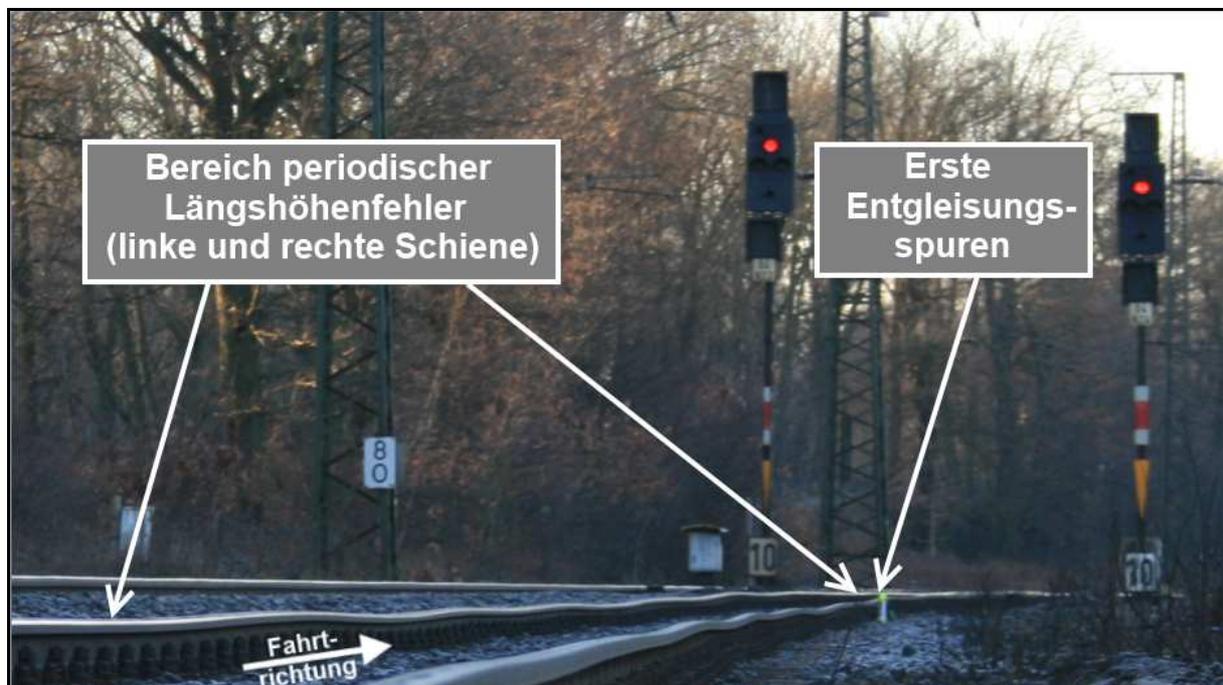
Abb. 5: Gleislagefehler und erste Entgleisungsspuren in Fahrtrichtung nach links

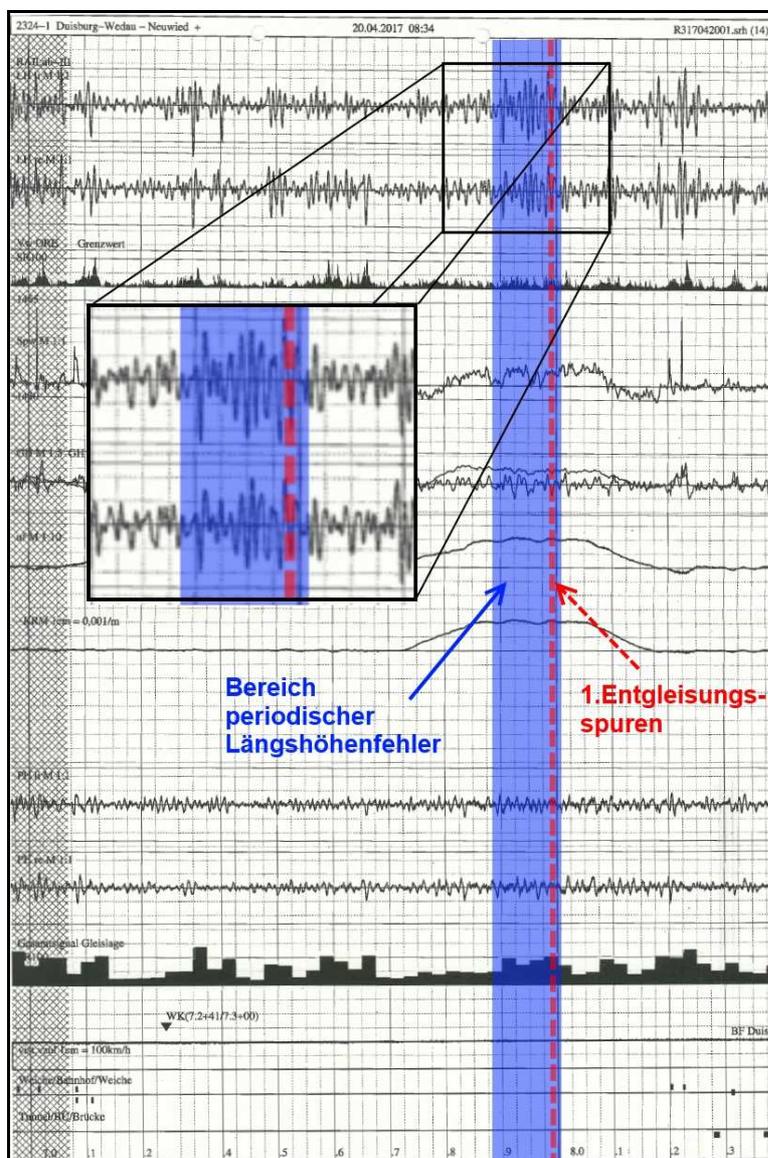
Abb. 7: Messschrieb vom 20.04.2017

Auf dem Messschieb vom 20.04.2017 (Abb. 7) wurden im Bereich der späteren Entgleisungsstelle von km 7,87 bis km 8,00 keine Überschreitungen von SR_{100} und SR_{lim} dokumentiert. Dennoch waren in diesem Abschnitt periodische Längshöhenfehler erkennbar. Dass genau in diesem Bereich die Tragfähigkeit des Untergrundes und des Unterbaus nicht mehr ausreichend war, und dass dieser Bereich somit eine Schwachstelle darstellte, geht aus einem Bericht zur Schlammstellensanierung vom März 2017 hervor.

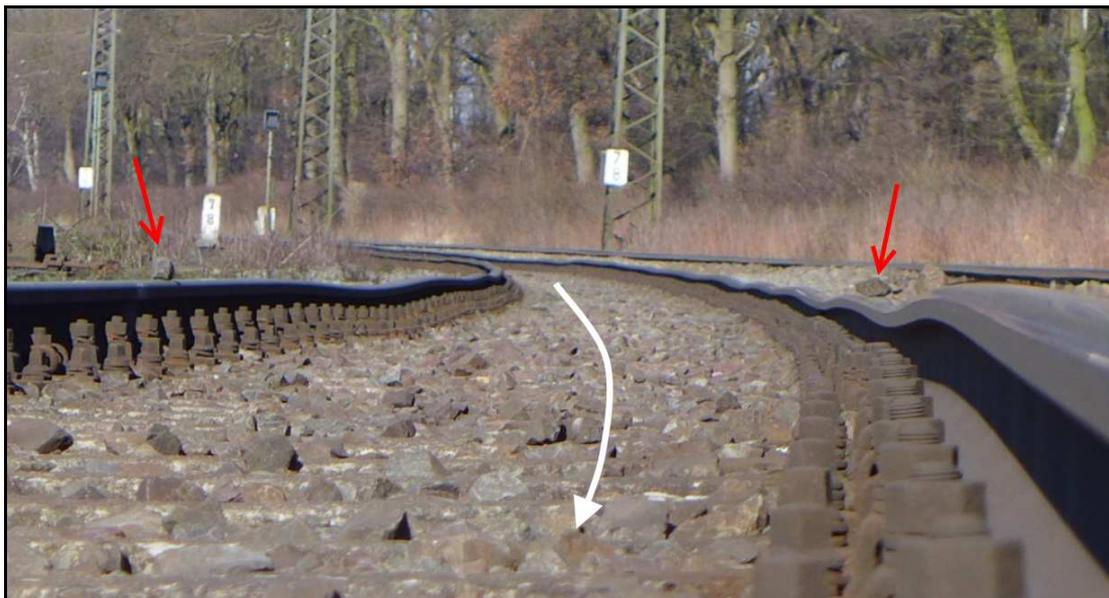
Abb. 8: periodische Gleislagefehler mit Entgleisungsstelle (rote Pfeile)

Hierbei wurden vor den ersten Entgleisungsspuren, die ab km 7,922 zu erkennen waren, kombiniert auftretende Gleislagefehler festgestellt. Um konkrete Messergebnisse über diese Gleislagefehler zu erhalten, erfolgte am gleichen Tag die Vermessung des Gleisabschnittes mit dem Oberbaumessgerät „Krabbe“.

Nach der Entgleisung wurde eine verbesserte Entwässerung im Entgleisungsbereich hergestellt, der Seitengraben reprofiliert sowie maschinelle Stopfarbeiten durchgeführt, was sich bisher positiv auf die Gleislage ausgewirkt hat.

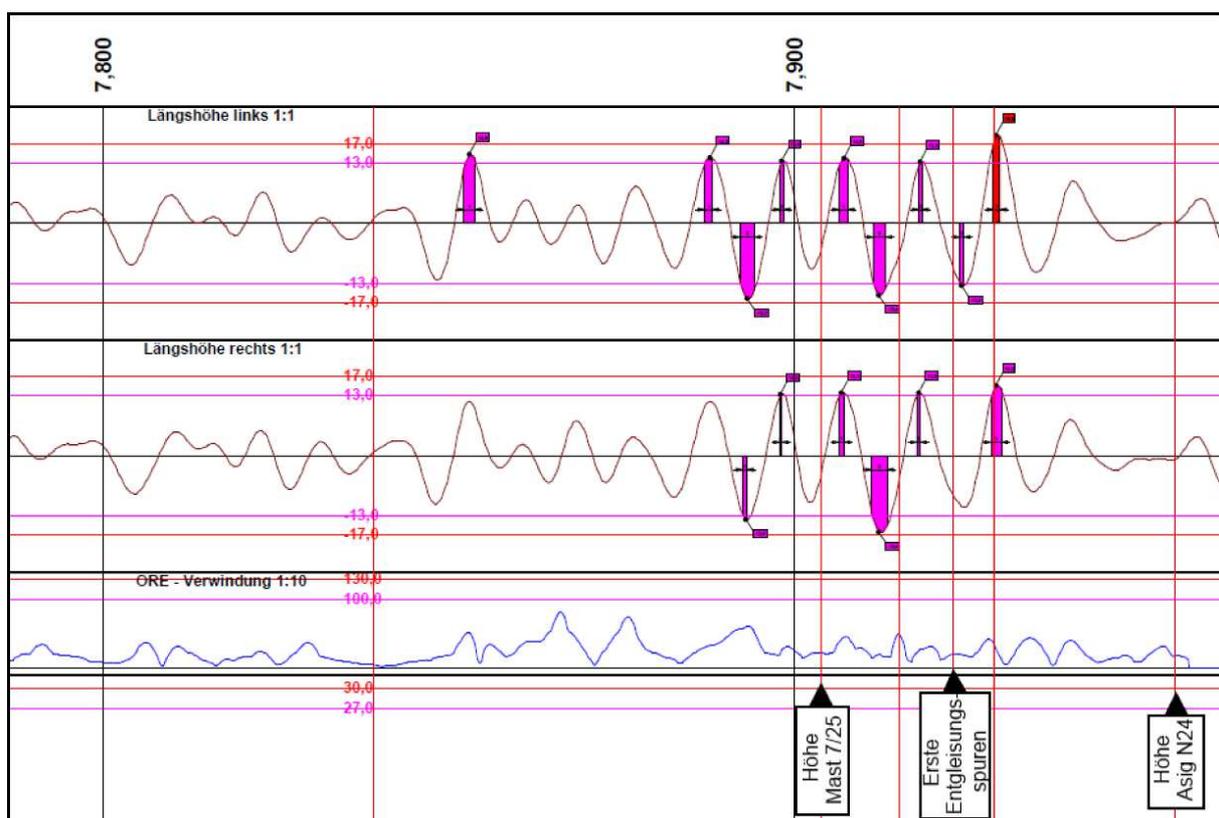
Die Messergebnisse sind im Messprotokoll in der Abb. 9 dokumentiert und sie zeigen, dass vom km 7,853 bis zum km 7,929 beidseitig SR₁₀₀-Überschreitungen vorhanden waren. In der graphischen Darstellung (Abb. 10) ist gut erkennbar, dass es sich um rechts- und linksseitig nahezu phasengleiche Längshöhenfehler handelte, die sich mit Wellenlängen von etwa 6 bis 9 m periodisch wiederholen. Der Zug hatte insgesamt sieben SR₁₀₀-Überschreitungen auf der linken, und fünf SR₁₀₀-Überschreitungen auf der rechten Seite überfahren, bevor er etwa in km 7,922 entgleiste.

Abb. 10: Graphik der Messung vom 14.02.2018

Anzumerken ist, dass das Messsystem Krabbe über ein geringes Eigengewicht verfügt und somit die Gleislage im unbelasteten Zustand widerspiegelt. Es ist deshalb davon auszugehen, dass sich die Gleislagefehler bei der Messung mit einem Gleismessfahrzeug unter Belastung noch ausprägen, und weitere SR_{100} - und SR_{lim} -Überschreitungen protokolliert werden.

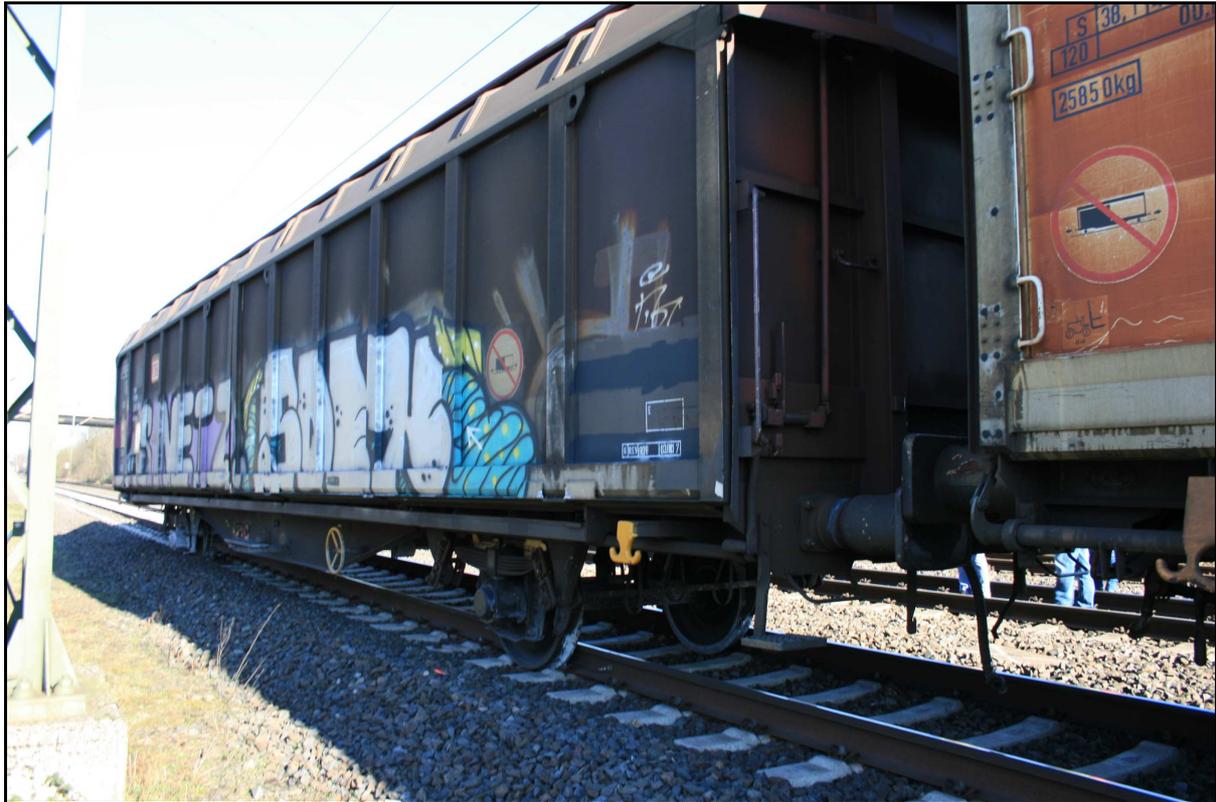
Abb. 11: Entgleister Güterwagen der Gattung Hbbilns

Der Wagen war zuerst mit beiden Achsen nach links, und anschließend am BÜ „Am Diepbrock“ nach rechts entgleist. In diesem Zustand kam der Wagen schließlich zum Stillstand. Die Laufflächen der beiden Radsätze waren stark beschädigt. Großflächige Beton- und Steinmehlanhaftungen am Laufwerk und an der Fahrzeugunterseite zeugten von einer Fahrzeugbewegung im entgleisten Zustand über eine längere Wegstrecke. Auf der in Fahrtrichtung gesehen linken Seite waren die Tragfedern aus dem Radsatzlagergehäuse gesprungen. Alle vier Tragfedern schienen augenscheinlich in Ordnung zu sein und wiesen keine erkennbaren Brüche oder Verformungen auf. An den Laufwerken waren Radsatzhalter, Radsatzhaltersteg, Radsatzhaltergehäuse und Achsen u.a. durch Schotterflug und unkon-

trolliertes gegeneinanderschlagen verschiedener Bauteile, wie z.B. Radsatzhalter und Tragfeder, entgleisungsbedingt beschädigt. Das Feststellbremsrad auf der in Fahrtrichtung linken Seite war abgerissen und wurde auf dem durch die Entgleisung beschädigten Streckenabschnitt gefunden. Die Zugschlussscheiben (Zg2) waren nicht mehr aufgesteckt. Es wurden Zugschlussscheiben zwischen Duisburg-Wedau und Lintorf gefunden. Die Schraubenkupplung und der HL-Schlauch am Schluss des Zuges hingen nicht in der jeweiligen Aufhängevorrichtung.

Hinweise auf Vorschäden, die ursächlich Einfluss auf die Entgleisung hätten nehmen können, wurden nicht gefunden. Die bei der Fahrzeuguntersuchung festgestellten Beschädigungen wurden als Folgeschäden der Entgleisung eingestuft.
