Untersuchungsbericht

Aktenzeichen: BEU-uu2018-05/004-3323

Gefährliches Ereignis im Eisenbahnbetrieb

Ereignisart:	Bahnübergangsunfall
Datum:	22.05.2018
Zeit:	8:30 Uhr
Benachbarte Betriebsstellen:	Reiskirchen - Großen-Buseck
Streckennummer:	3700
Kilometer:	11,138

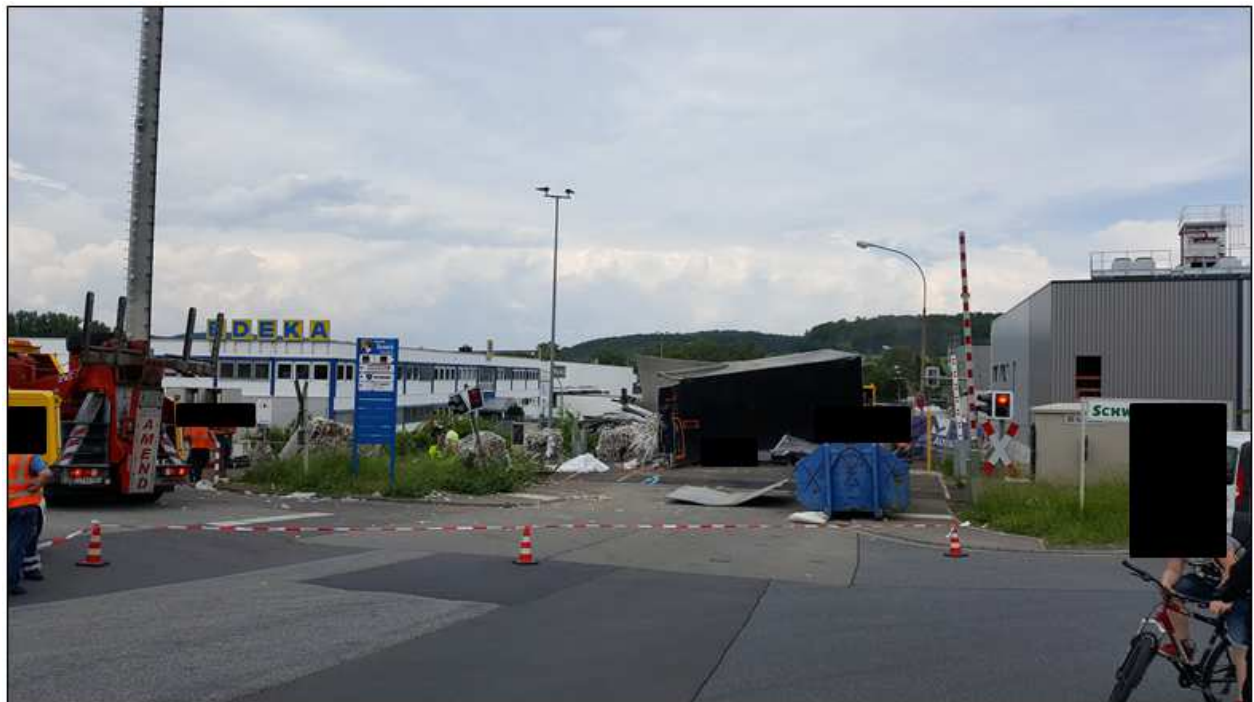
Abb. 1: Aufnahme der Unfallstelle

Am 22.05.2018 um ca. 08:31 Uhr prallte DPN-G 24796 (Laufweg: Grünberg (Oberhessen) – Gießen) auf dem technisch gesicherten Bahnübergang (BÜ) Großen-Buseck in km 11,138 der Strecke Gießen - Fulda mit einem Lkw zusammen.

Ursächlich für das Ereignis war das Fehlverhalten des Lkw-Fahrers. Er kam mit seinem Lkw wegen eines Rückstaus auf dem BÜ zum Stehen. Gemäß § 19 Abs. 3 Straßenverkehrsordnung (StVO) ist vor dem Andreaskreuz zu warten, wenn der BÜ wegen des Straßenverkehrs nicht zügig und ohne Aufenthalt überquert werden kann.

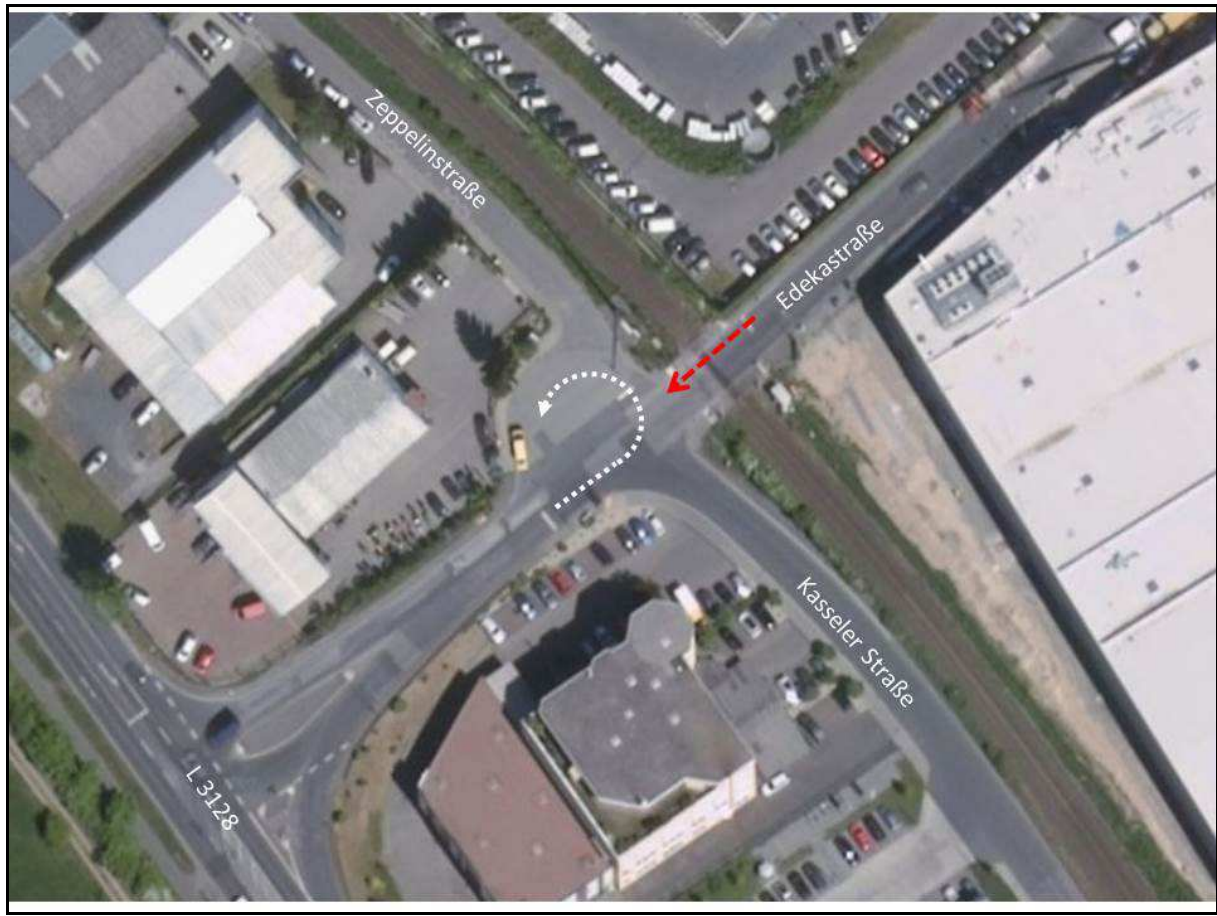
Abb. 6: Luftbild der Buswendeplatte mit Buseinfahrt (weiß)

A) Buswendeplatte mit Bushaltestelle in Q I

Die Linienbusse kommen aus Richtung der L 3128 um dann unmittelbar vor dem BÜ nach links in die Buswendeplatte einzufahren (Abbildung oben, weißer Pfeil). Der Bereich der Zufahrt befindet sich bereits innerhalb der freizuhaltenden Räumstrecke des BÜ. Die Einfahrt der Busse wird sowohl durch regelwidrig abgestellte Fahrzeuge im Bereich der Wendeplatte behindert als auch durch wartende Fahrzeuge an der Haltelinie der Zeppelinstraße. Durch die Behinderung der Buseinfahrt in die Wendeplatte könnte wiederum der Verkehr aus dem Industriegebiet über den BÜ daran gehindert werden, diesen zeitnah zu räumen (Abbildung oben, roter Pfeil).

Gemäß der Tabelle „Gefahrenpunkte und deren Regelbeurteilung“ der Ril 815.0040 werden Bushaltestellen innerhalb der Räumstrecke als Gefährdung behandelt, deren Beseitigung innerhalb einer angemessenen Frist durchgeführt sein soll (s. Abb. 5 mit Markierung A).

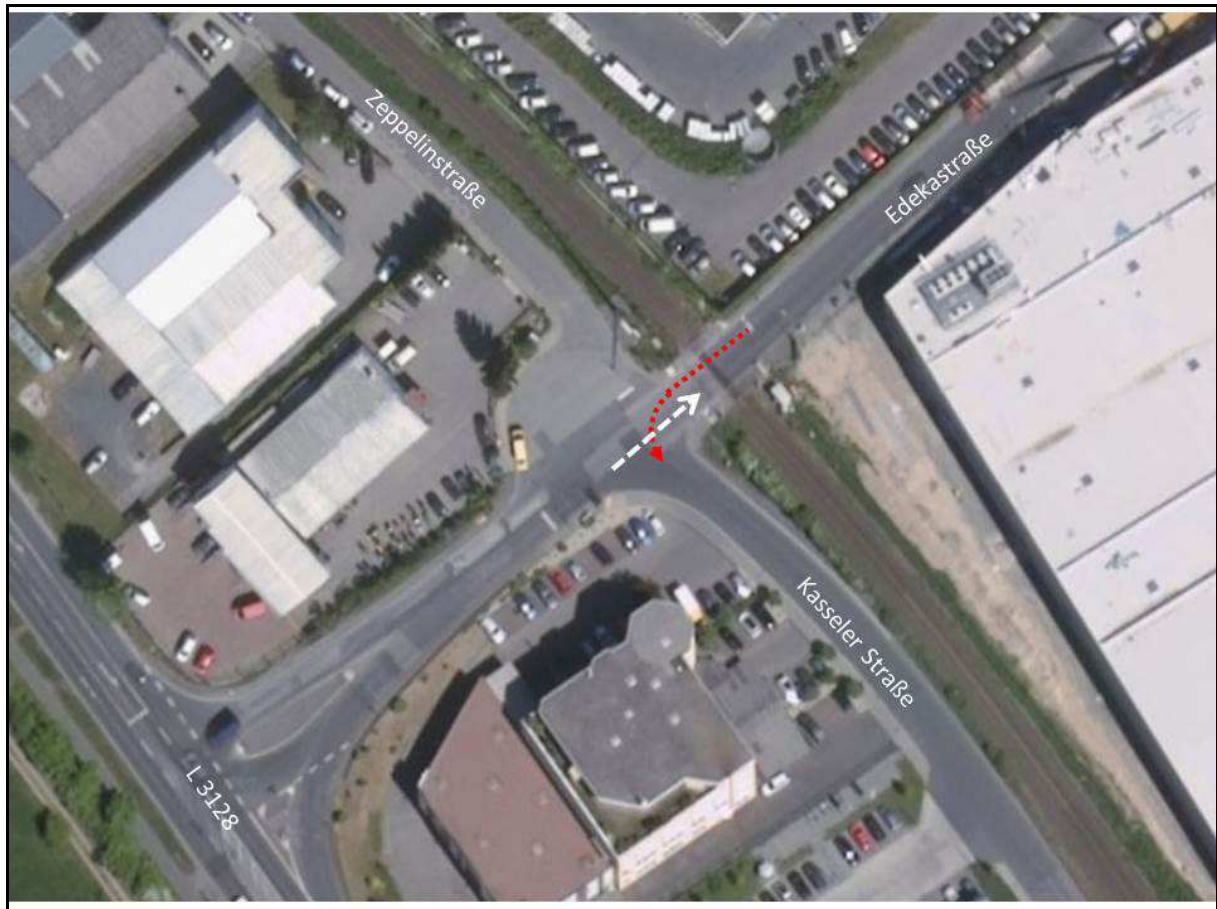
Abb. 8: Luftbild der Linksabbiegebeziehung in die Kasseler Straße (rot)

B) Linksabbiegebeziehung in Q IV

Aus Richtung Industriegebiet auf der Edekastraße kommend ist unmittelbar nach Befahren des BÜ das Linksabbiegen in die Kasseler Straße möglich. Eine entsprechende Verbotsschild existiert nicht. Ein vorgeschaltetes Lichtzeichen für die Gegenrichtung ist nicht vorhanden.

Die in dieser Relation verkehrenden Fahrzeuge befinden sich beim Warten auf den Gegenverkehr innerhalb der Räumstrecke bzw. im Gefahrenbereich des BÜ. Das zur Absicherung dieser Verkehrssituation für den bevorrechtigten Gegenverkehr vorhandene Zusatzschild „Bei Rot hier Warten“ verhindert nicht die Anfahrt des Gegenverkehrs bis zum Andreaskreuz solange die Anlage ausgeschaltet ist. Da bei Einschalten dann keine Weiterfahrt des Gegenverkehrs mehr möglich ist, behindern diese wartenden Fahrzeuge die Linksabbieger in der Räumung des BÜ. Das vorhandene Zusatzschild ist daher nicht geeignet, den Gefahrenpunkt ausreichend zu entschärfen.

Gemäß der Tabelle „Gefahrenpunkte und deren Regelbeurteilung“ der Ril 815.0040 sind deshalb ungesicherte Linksabbiegebeziehungen innerhalb der Räumstrecke im starken Verkehr über den BÜ als konkrete Gefahr einzuordnen, welche mit einer betrieblichen Sofortmaßnahme zu sichern sind (s. Abb. 5, Marker B).

Eine betriebliche Sofortmaßnahme zur Entschärfung dieser Verkehrssituation wurde nach dem Unfallereignis seitens der DB Netz AG angeordnet.

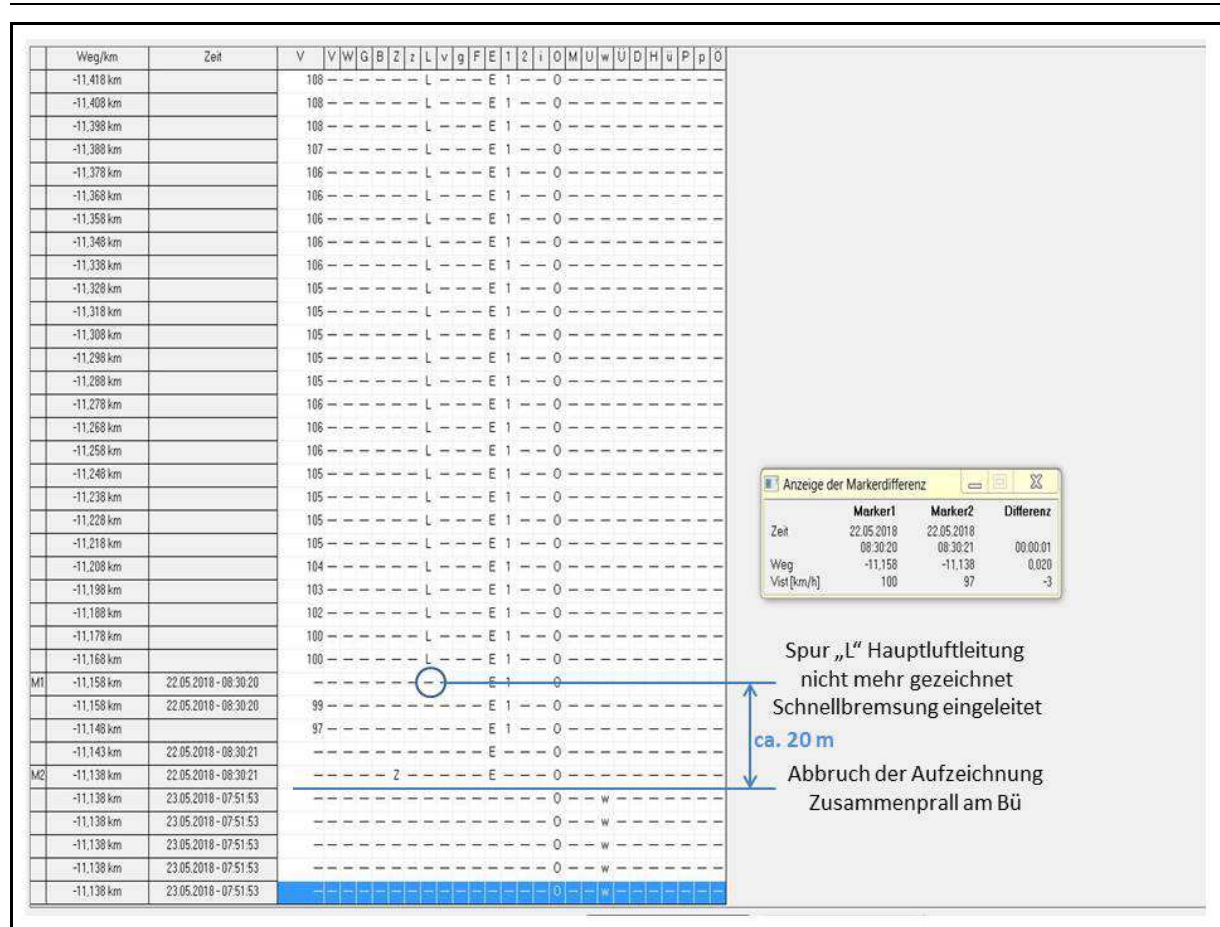
Abb. 9: Tabellarische Darstellung der EFR-Daten

Das PZB-Fahrzeuggerät war eingeschaltet (Spur E), der Führerstand 1 besetzt (Spur 1). Entsprechend den vorhandenen Brems Hundertstel war die obere Zugart eingestellt (Spur O). Eine Beeinflussung am 1000 Hertz-Magneten am ÜS 2a ist nicht registriert. Das Signal zeigte wie zuvor beschrieben demnach das Signal BÜ 1 (Bü darf befahren werden). Auch am folgenden Einfahrvorsignal des Bahnhofs Großen-Buseck ist keine 1000 Hertz-Beeinflussung registriert, das Signal zeigte „Fahrt erwarten“. Nach Erkennen der gefährlichen Situation und unter Berücksichtigung einer angemessenen Reaktionszeit leitete der Tf eine Schnellbremsung ein. Nach einer bei diesen Fahrzeugen eher kurzen Ansprechzeit des Bremssystems ist entsprechend ab ca. 20 m vor dem BÜ die Spur „L“ nicht mehr gezeichnet. Das Einsetzen einer stärkeren Bremsverzögerung ist in der grafischen Darstellung vor der Kollision jedoch kaum mehr erkennbar. Die Aufzeichnung endet mit der Kollision bei 97 km/h. Die weiteren Fahrbewegungen bis zum Stillstand sind nicht mehr aufgezeichnet.
