Untersuchungsbericht

Aktenzeichen: BEU-uu2019-11/002-3323

Gefährliches Ereignis im Eisenbahnbetrieb

Ereignisart:	Zugentgleisung
Datum:	22.11.2019
Zeit:	16:10 Uhr
Betriebsstelle:	Bf München Hbf
Gleis:	5
Weiche:	W 101

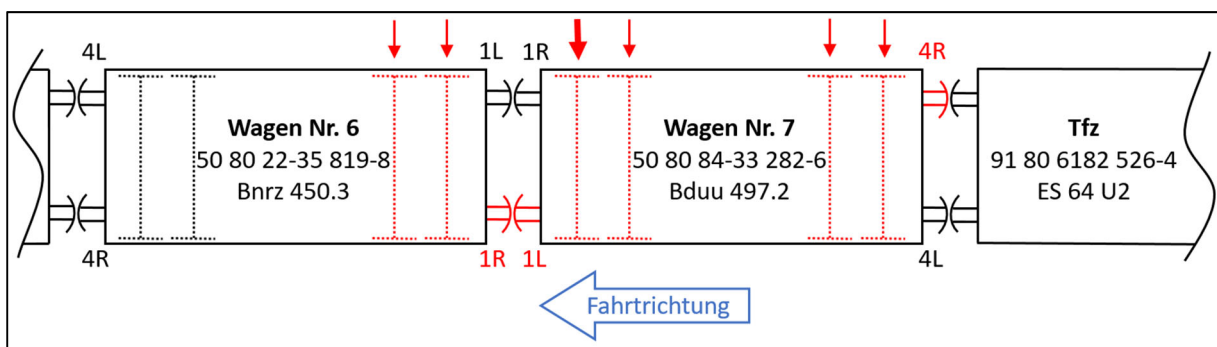
Abbildung 2: Anordnung der Puffer der Wagen Nr. 6 und Nr. 7

Beim Puffer „1L“ (Fahrtrichtung vorne links) des Wagens Nr. 7 lag die benötigte Kraft zum Eindrücken des Puffers oberhalb des zulässigen Kraftbereiches. Die Prüfung des Puffers „4R“ in Fahrtrichtung hinten rechts ergab eine zu geringe Vorspannkraft. Die nachfolgende Abbildung zeigt die Anordnung der geprüften Puffer im Zugverband.

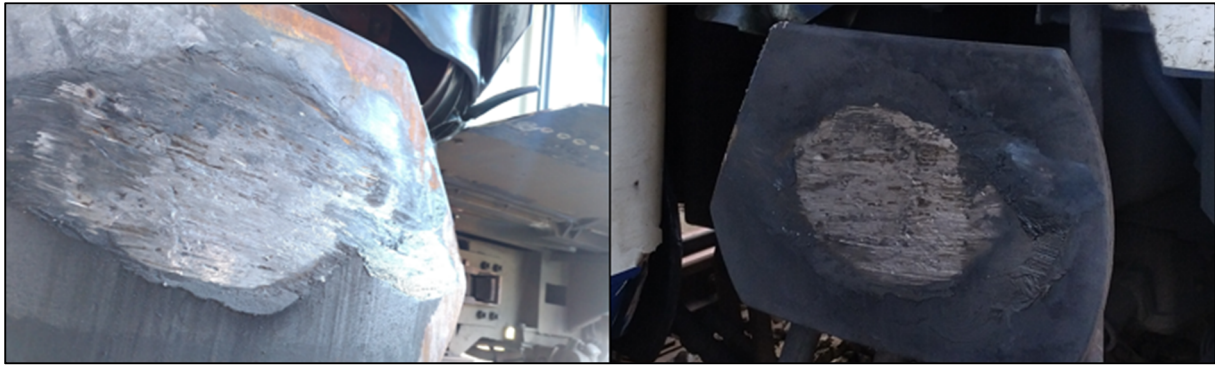
Abbildung 3: Pufferteller Puffer „1R“ Wagen Nr. 6 (links) und Puffer „1L“ Wagen Nr. 7 (rechts)

Noch am Ereignisort wurde festgestellt, dass beim Puffer „1R“ des Wagens Nr. 6 sowie beim Puffer „1L“ des Wagens Nr. 7 die Puffertellermitten nicht geschmiert waren. Es hatten sich hier bereits stark ausgeprägte, tiefe horizontale Riefen gebildet, die auf große Reibungskräfte hinwiesen, die auf die Pufferteller eingewirkt hatten. Die folgende Abbildung zeigt die beiden Pufferteller des Puffers „1R“ des Wagens Nr. 6 sowie des Puffers „1L“ des Wagens Nr. 7.

Die Betrachtung der einzelnen Faktoren auf die Kräfteverhältnisse im Kontaktbereich zwischen Rad und Schiene ergab, dass sich mehrere Einflussgrößen im Grenzbereich befanden. Die unzureichende Schmierung der Pufferteller und Pufferhülsen, insbesondere an dem sich in Fahrtrichtung links befindlichen Pufferpaar zwischen den Wagen Nr. 6 und Nr. 7, führte im Betrieb der ständig miteinander gekuppelten Fahrzeuge zu einer erhöhten Reibung der Kontaktflächen sowie zur Riefenbildung im Bereich der Pufferteller. Die Riefenbildung führte zusätzlich zur Erhöhung der Reibung zwischen den Kontaktflächen.

Der Wagenhalter TRI setzte in Folge des Ereignisses einen anderen Haftschmierstoff zur Schmierung der Puffer ein. Die Zeitintervalle zur Schmierung der Puffer wurden auf 14 Tage herabgesetzt. Zusätzlich gab TRI eine Weisung heraus, das Gleis 5 im Bf München Hbf nicht mehr mit den betroffenen Fahrzeugen zu befahren.

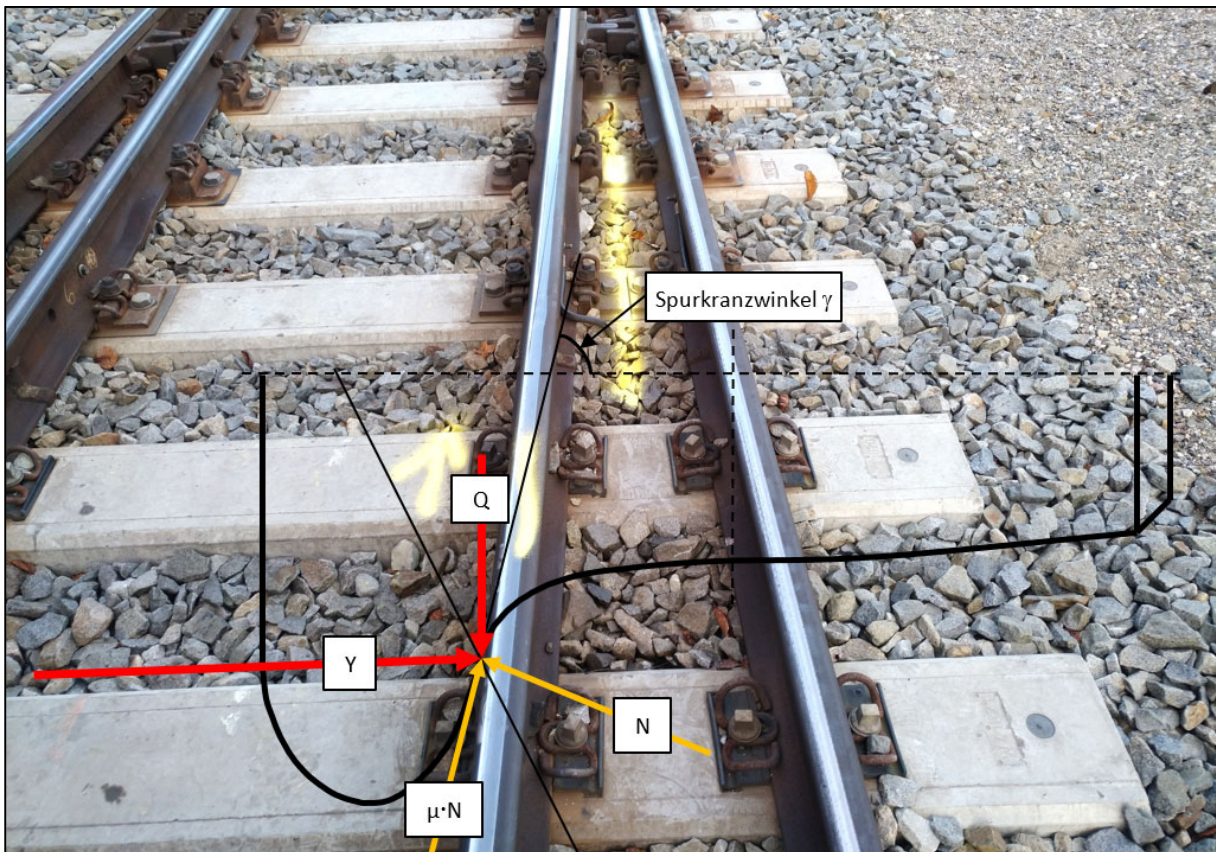
Abbildung 4: Erste Entgleisungsspuren mit Systemskizze der Rad-Schiene-Kontaktgeometrie

von der Spurkranzkuppe eines Rades erkennbar. Die gelbe Markierung auf dem Schienenkopf in der nachfolgenden Abbildung kennzeichnet den Bereich, in dem das Rad des Eisenbahnfahrzeuges an der Schienenkopfflanke aufgeklettert war. Auf der Schienenfahrfläche lief das aufgekletterte Rad bedingt durch einwirkende Querkräfte von der Schieneninnenseite quer über den Schienenkopf zur Schienenaußenseite und verließ den Schienenkopf im Bereich des Wanderschutzes der anliegenden Zunge.

Das Rad eines Eisenbahnfahrzeuges klettert auf, wenn im Gleisbogen die am Kontaktpunkt zwischen Spurkranz bzw. Hohlkehle und Schienenkopfflanke wirkende und aus Reibung und Normalkraft (N) entstandene Kraftkomponente ($\mu \cdot N$), als abhebende Kraft größer ist, als die vertikal nach unten wirkende Kraftkomponente (Q). Einflussfaktoren auf die abhebende Kraft ($\mu \cdot N$) sind, neben der Horizontal- (Y) und Vertikalkraft (Q), der Spurkranzwinkel (γ) der Kontaktfläche zwischen Rad und Schiene sowie der Reibfaktor (μ).

Die genannten Faktoren hatten in Kombination zur Folge, dass die abhebende Kraft ($\mu \cdot N$) größer wurde als die vertikal nach unten wirkende Kraftkomponente (Q). Dies führte im vorliegenden Fall zum Aufklettern des Spurkranzes an der Bogenaußenseite und zur Entgleisung des führenden Radsatzes des Wagens Nr. 7. Im weiteren Fahrtverlauf resultierte hieraus die Entgleisung des nachlaufenden Drehgestells des Wagens Nr. 6 sowie aller Achsen des Wagens Nr. 7.

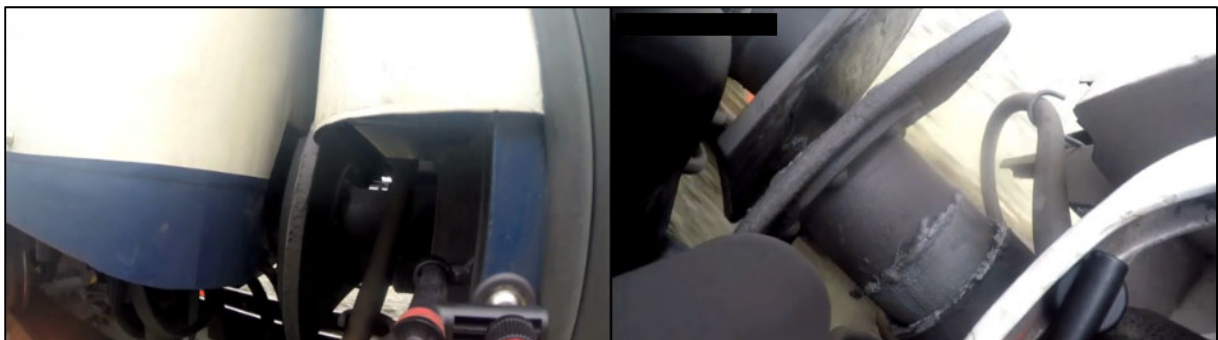
Abbildung 5: Ansicht der Wagenenden während der Versuchsfahrt – Position 1²

Die folgenden beiden Abbildungen zeigen im linken Bereich jeweils eine Seitenansicht auf die in Fahrtrichtung linken Puffer, der rechte Bereich eine Draufsicht auf die in Fahrtrichtung rechten Puffer. Die folgende Abbildung zeigt die Fahrzeugposition, in der sich die Pufferteller an der Stelle der ersten Entgleisungsspuren befindet.

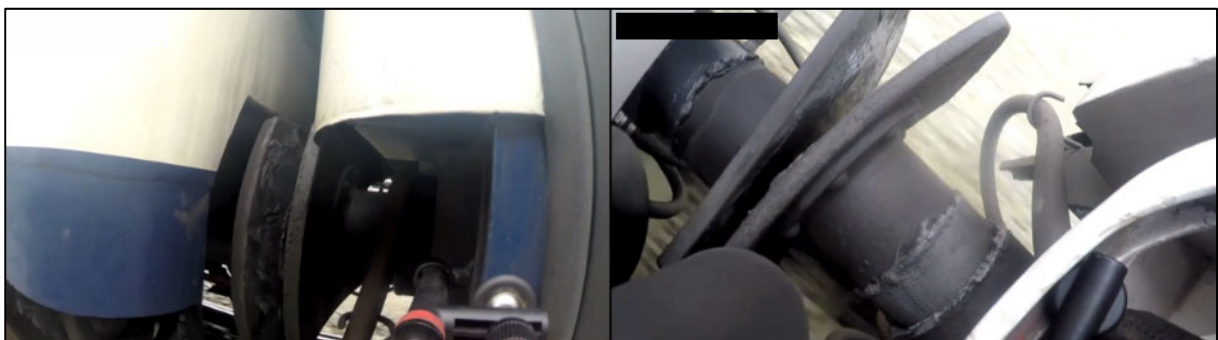
Abbildung 6: Ansicht der Wagenenden während der Versuchsfahrt – Position 2²

In der nachfolgenden Abbildung befinden sich die Fahrzeuge an der Stelle, an der es zum Aufklettern des führenden Radsatzes des nachlaufenden Wagens kam.

Die Auswertung der Videoaufzeichnungen der Versuchsfahrt zeigte, dass es aufgrund der Wagen- und Gleisgeometrie zu einer Bewegung des vorderen Teils des nachlaufenden Wagens hin zur Bogenaußenseite kam. In dem Moment, als die Radsätze der Gleisgeometrie folgten, änderte sich die Bewegung wieder in die Gegenrichtung.
