## Redegørelse

### Personbil ramt af tog i overkørsel 115 – Stokholmvej ved Vinderup

HCLJ619-106	Alvorlig ulykke	Overkørsel	Togkørsel
Dato:	05.05.2013	Tidspunkt:	09:26
Sted:	Overkørsel 115	Jernbanevirksomhed:	DSB
Infrastrukturforvalter:	Banedanmark		
<b>Personskade:</b>	Omkomne	Alvorligt kvæstede	Lettere kvæstede
Passagerer:			
Personale:			
Personer i overkørsel:	3		
Andre:

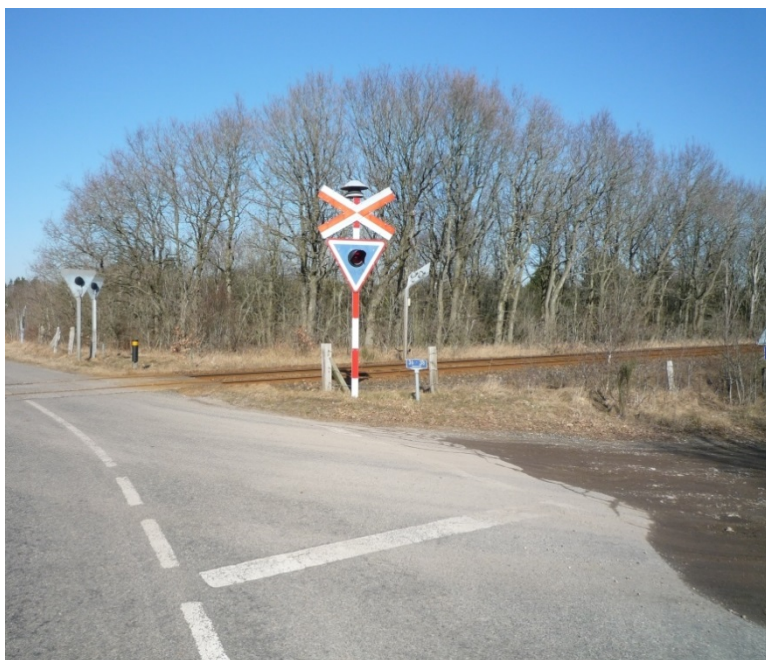
1 Højre vejsignal - advarselssignal - V1, rettet mod Stokholmvej. Bemærk stoplinjen ved grusvejens udmunding. 2011

Synligheden til vejsignal V1 (højre vejsignal for bilisten) var begrænset pga. vejens krumning og det nyopsatte signals indstilling i forhold til kommende vejforløb.

Ombygningen af overkørselsanlægget havde ikke medført ændringer i anlæggets strømløb, men opsætning af tre af de fire nye vejsignaler havde medført, at højre vejsignal (V1) ikke var fokuseret mod bilister der kom mod overkørslen ad Stokholmvej. Signalet havde reduceret synlighed på 50 meters afstand.

Solen, der stod i sydøst kan have lyst ind mod lanternen i vejsignal V1 – især signalets fokusering mod det kommende vejforløb taget i betragtning.

På baggrund af den manglende sammenhæng mellem vejsignal V1's opstilling rettet mod det nye vejforløb i stedet for det eksisterende og det forhold at risikoanalyser mv. var rettet mod anlæggets endelige udformning, anbefaler Havarikommissionen

1. at Trafikstyrelsen sikrer at jernbaneinfrastrukturforvaltere også vurderer og håndterer risici ved ændringer som sker løbende i ombygningsfasen.

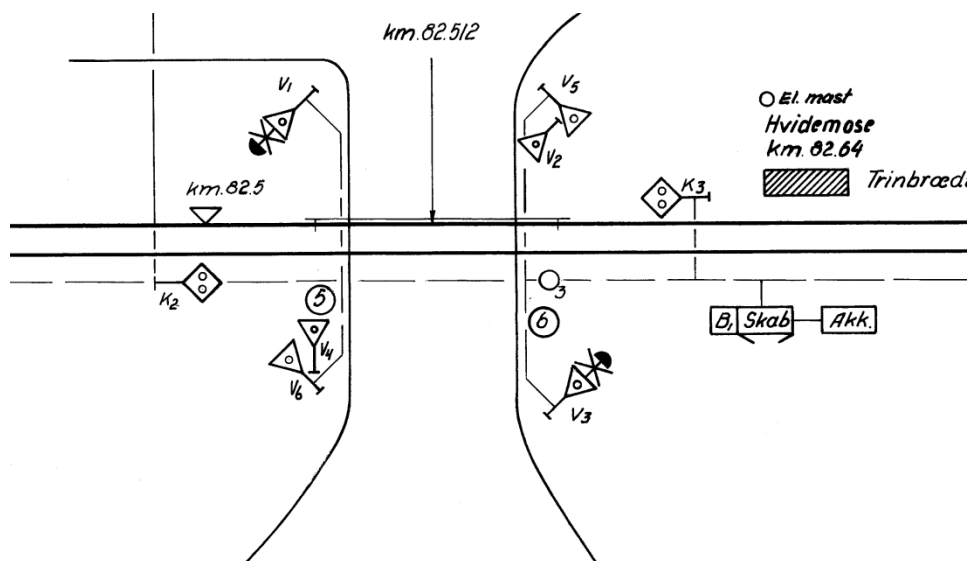
2 Udsnit af kabelplan - med markering af bl.a. vejsignalerne

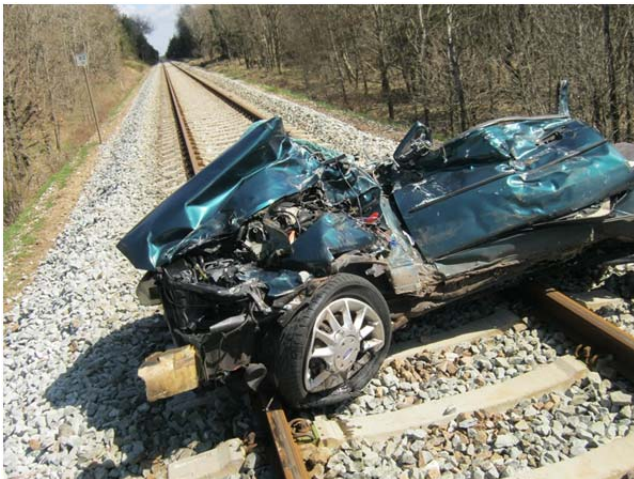
**3 Personbilens forende efter frigørelse fra toget**

Personbilen blev delt i to – forreste del blev hængende på togets frontkobling og bageste del blev kastet til højre for sporet.

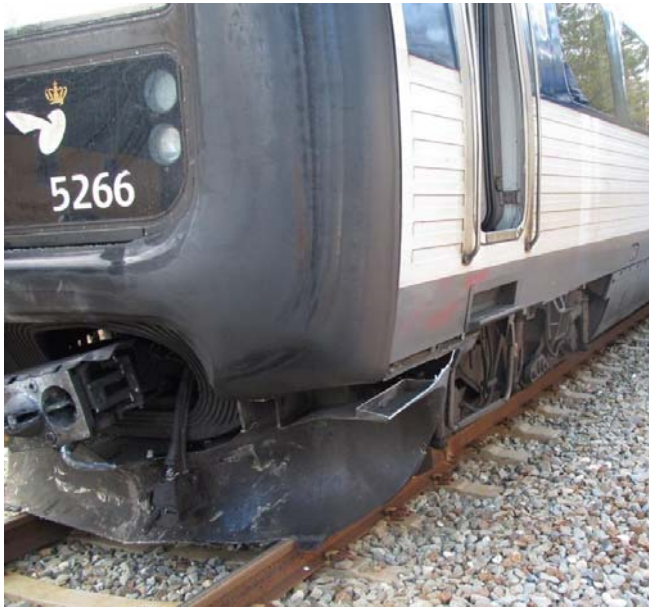
Der skete skader på togsættets front og undervogn.

4 Nogle af skaderne på togsættets front

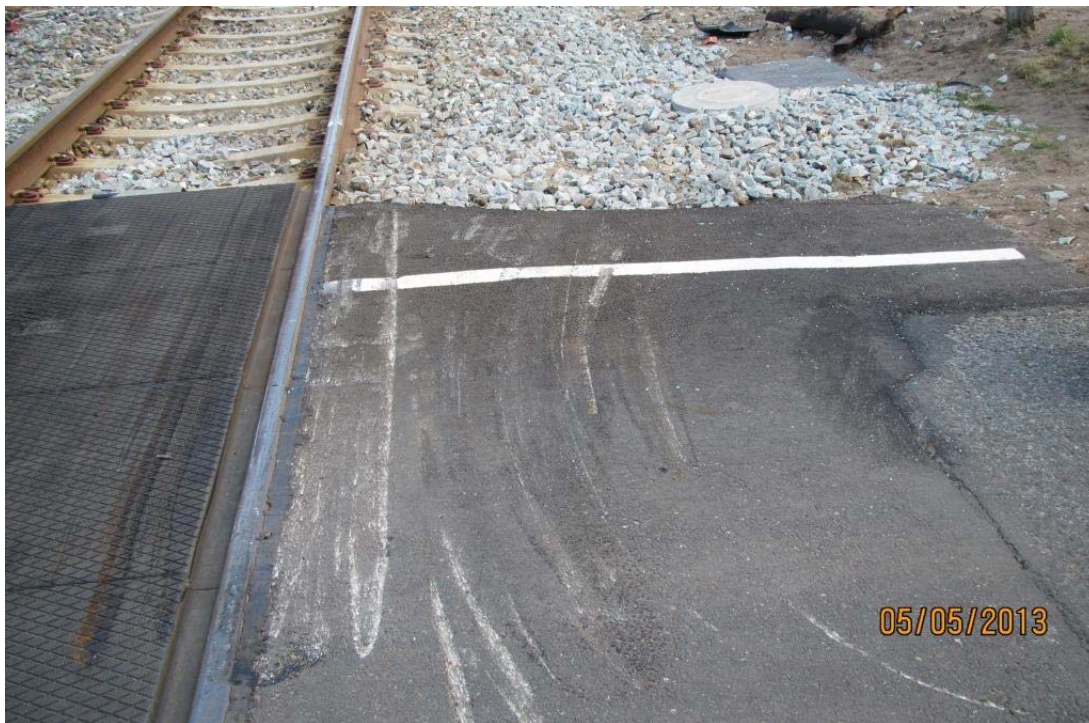
På stedet kunne desuden konstateres skrabemærker fra to sæt hjul i overkørselsbelægningens højre side samt til højre for højre skinne. Der sås ingen bremsespor på kørebanen.

5 Skrabemærker på kørebanen i overkørslen

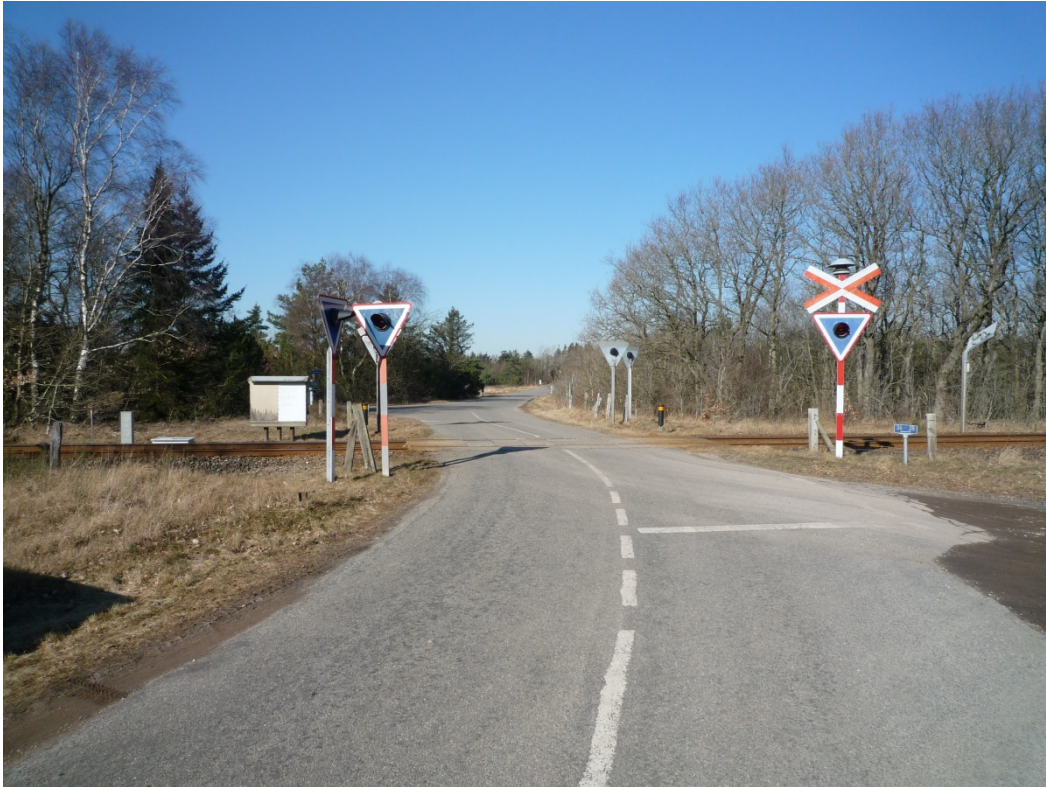
6 Overkørslen set fra Stokholmvej. 2011

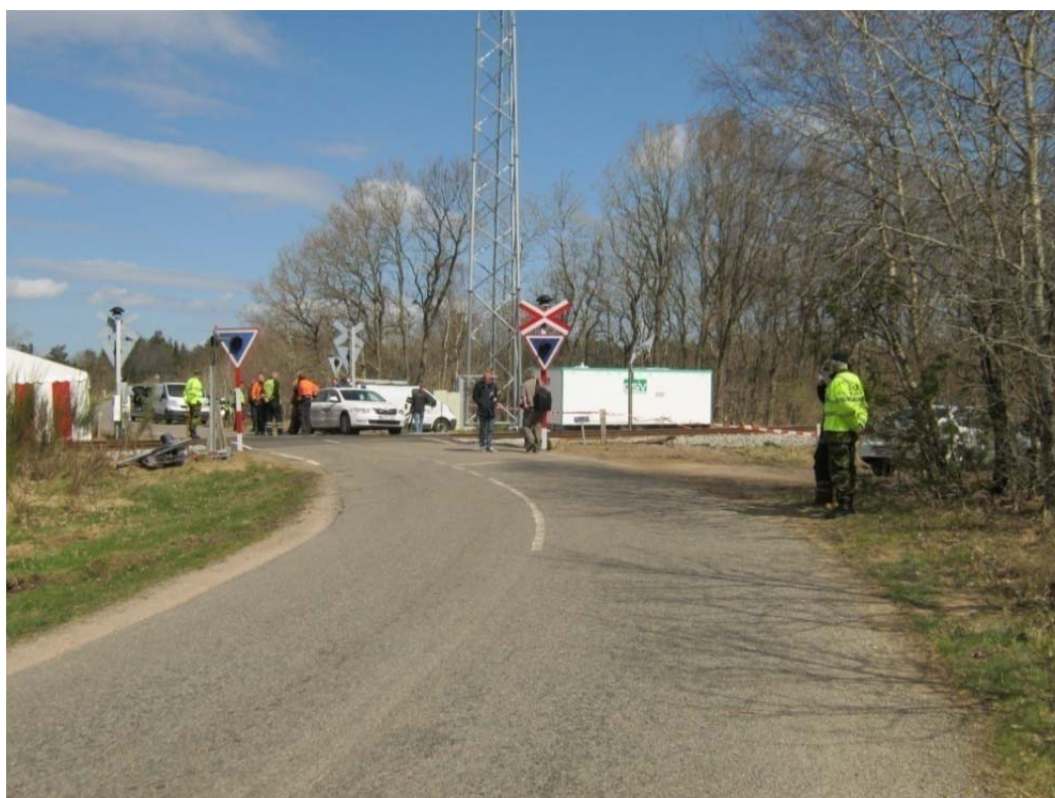
I forbindelse med ændringen skulle vejforløbene på begge sider tilpasses, bl.a. således at vejsignalerne V5 og V6 kunne undværes, fordi sidevejene fik en anden udmunding i Stokholmvej hhv. Hvidemosevej. Det højre vejsignal for bilisten, vejsignal V1, var erstattet med det nye signal og dette drejede en smule mod højre (set fra vej) og havde derfor dårligere synlighed for bilister ad Stokholmvej end det gamle signal.

7 Overkørslen set fra Stokholmvej efter ulykken.
