## Redegørelse

# Personpåkørsel, Viby Sjælland

| <b>HCLJ 619-2015-144</b> | <b>Ulykke</b> | Personpåkørsel | Togkørsel |

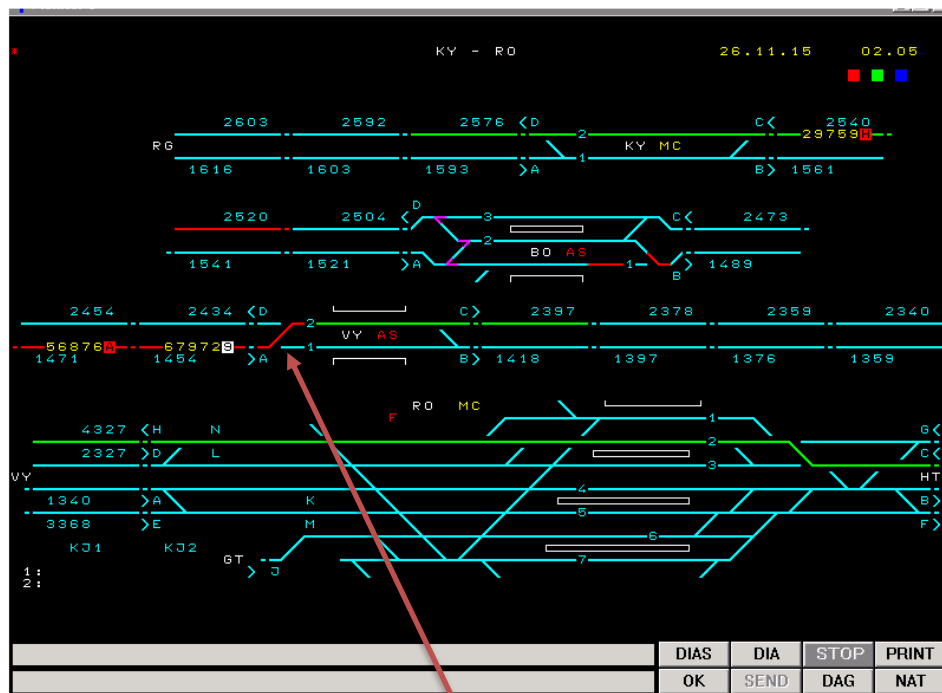
Figur 1 Fjernstyringsbillede fra FC Roskilde. I midten af billedet indikeres GX 67972 på vej ind i spor 2 på Viby station (Banedanmark)

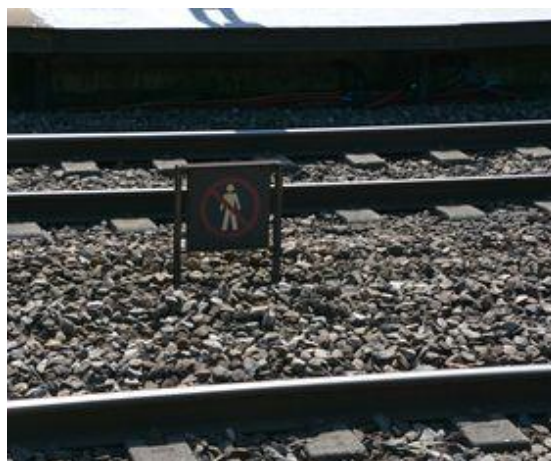
Der er ikke opsat hegn mellem sporene, men der er med jævne mellemrum opsat skilte, der skal vise, at færdsel over sporene er forbudt.

Foto 1 Skiltning af overgang forbudt - mellem sporene

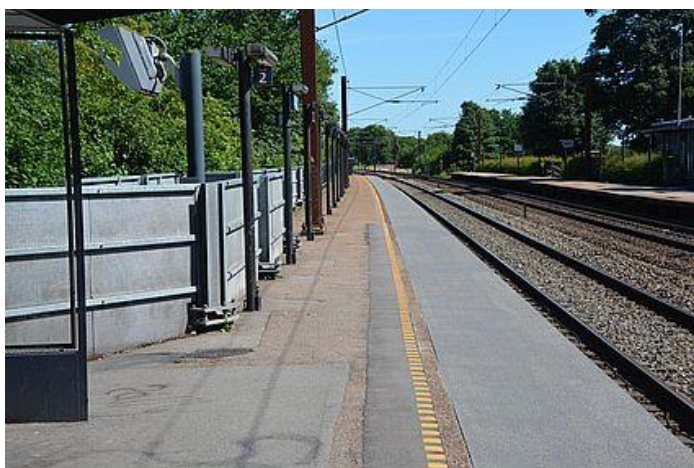
Der er ikke adgang til at krydse sporene i niveau på Viby station. Der er nær stedet, hvor påkørslen skete, perrontunnel med trappe og rampeadgang. På perronen ved spor 2 er adgangen til trappen til perrontunnelen ikke skiltet særligt tydeligt, og selve nedgangene er maskeret af det støjdæmpende hegn, der er opsat i hele perronens længde.

Foto 2 Nedgangen (ved køreledningsmasten) ”maskeret” af støjskærm. Set fra det område hvor personen befandt sig, inden han sprang ned i sporet.
