## Tog RA 5373 påkører mejetærsker i overkørsel 233 mellem Kibæk og Borris

Undersøgelserne er udført af Havarikommisjonen for Civil Luftfart og Jernbane (Havarikommisjonen) i henhold til Lov om Jernbane, jf. bekendtgørelse nr. 567 af 9. juni 2008 af lov om jernbane, med senere ændringer.

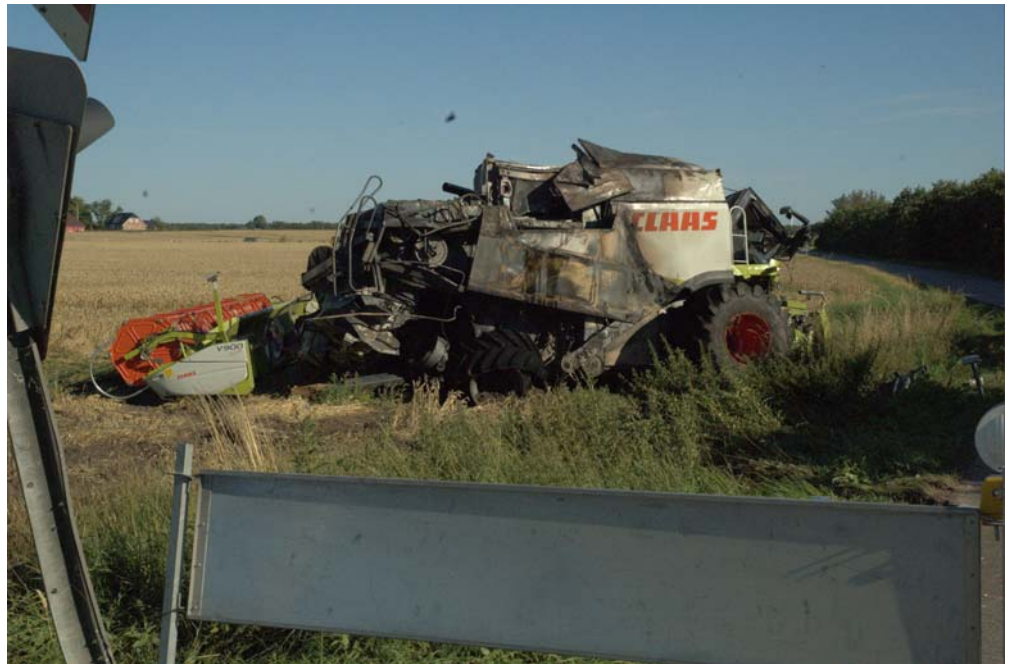
Langs den østlige side af Kirkevej nord for overkørslen og helt frem til denne var der beplantning af buske og træer, der betød, at det ikke var muligt at se et kommende tog fra denne side i god tid, men først lige før stopstregen.

**Figur 1. Den beskadigede mejetærsker flyttet dagen efter, bemærk bevoksningen på østsiden af vejen**

Oversigtsforholdet mod øst var begrænset af beplantning med buske og træer, hvilket betyder, at det ikke har været muligt før lige umiddelbart inden overkørslen at se jernbanesporet og dermed et tog, der nærmede sig, hvilket betyder, at den i afsnit 1.2.5 omtalte varslingsrefleks ikke har kunnet blive udløst, før det var for sent.,.

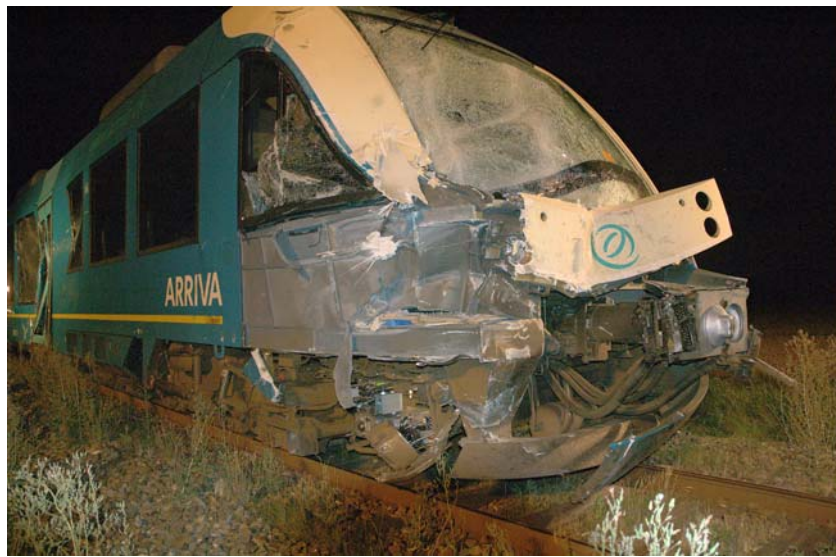
Toget havde ved påkørslen fået omfattende skader. Forreste togsæts front var kraftigt deformeret, og der var ligeledes sket skader på togets højre side i køreretningen, hvor blandt andet vinduer var blevet knust.

**Figur 3. Beskadigelserne på togets front og side**

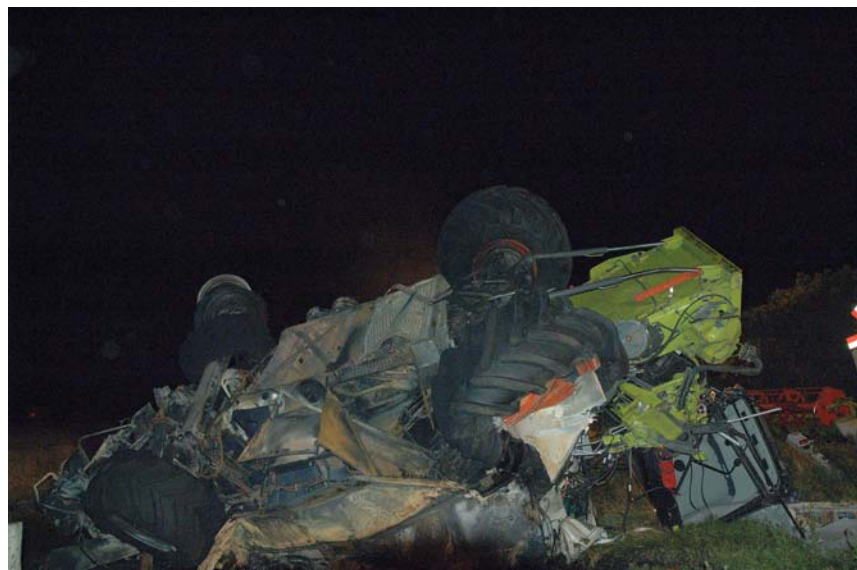
**Figur 4. mejetærskeren efter påkørslen, bemærk det fuldstændigt beskadigede tekniskab til overkørslen i billedets nederste højre hjørne samt mejetærskerens skærebord på vejen**

Overkørselsanlæggets teknikskab blev fuldstændig ødelagt, og to tilhørende vejsignaler blev beskadiget.

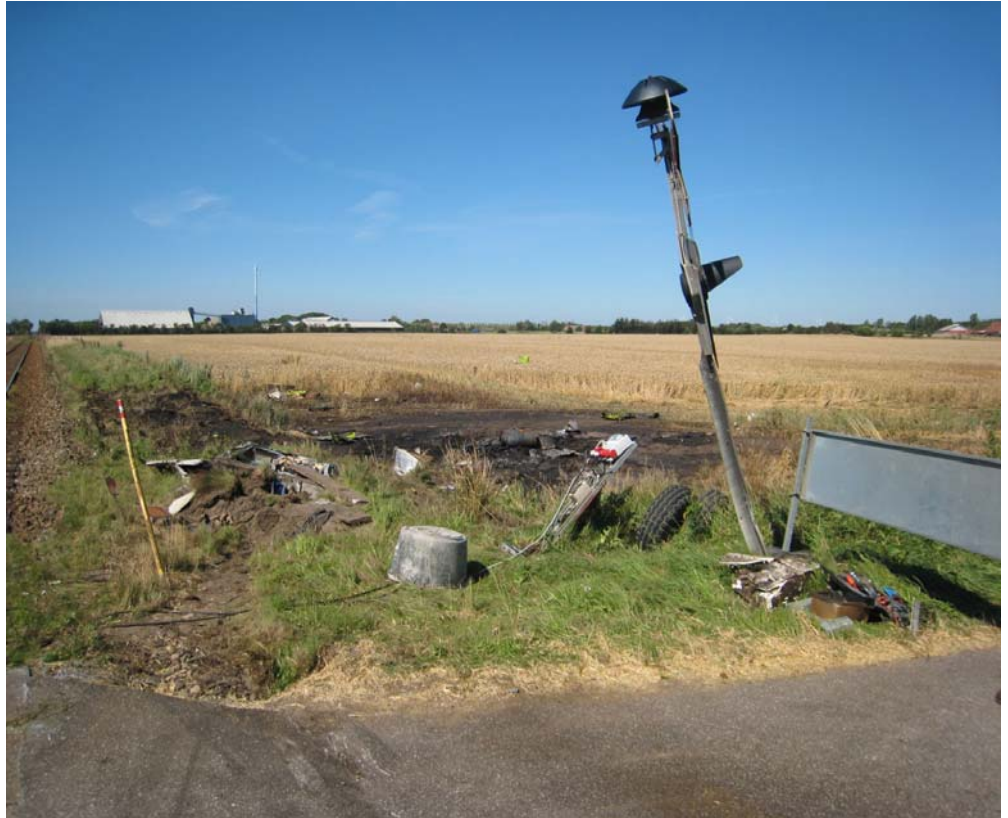
Vejsignalets lanternehøjde blev målt i samarbejde med politiet og på grund af skaderne på signalmasten skønnet til at være monteret i en højde på maksimalt 2,40 m (overkanten af lysåbningen) over vejbanen, med påmonteret ”solskyggeskærm” (se figur 5). Vejdirektoratet oplyser, at kravet er 2,5 m til lanternecentrum (Ved lige vej indstilles vejsignaler, så referenceaksen peger mod et punkt 150 m fra signalet, 1,2 m over kørebanen og 2 meter fra kørebanens højre kant set i kørselsretningen)<sup>3</sup>.

**Figur 5. Beskadigelser ved overkørsel 233**

- Mejetærskerens betjeningsplads (førerens øjenhøjde i mejetærskeren) var mindst (helt afhængig af førerens vægt og højde, som ikke er kendt) 3,55 m over vejbanen samtidig med, at overkørselens vejsignaler (på den side hvorfra mejetærskeren kom) var højest 2,40 m (overkanten af lysåbningen) over vejbanen. Derudover er lanternernes retningsindstilling lidt ned i forhold til det vandrette plan, hvilket sammenholdt med den påmonterede "solskyggeskærm" på vejsignalet kan vanskeliggøre signalobservationen (jo tættere mejetærskeren har været på overkørslen jo sværere bliver det at observere blinksignalet).

1. Trafikstyrelsen foretager sammen med Vejdirektoratet en vurdering af forsvareligheden af kørsler over jernbaner med høje langsomt kørende køretøjer, samt vurdere muligheden for at skabe større synlighed for køretøjer med højt placeret betjeningsplads, af vejsignaler ved overkørsler.
2. Trafikstyrelsen i samarbejde med Vejdirektoratet vurderer udbygningstakten fra ubevogtede til bevogtede overkørsler eventuelt nedlæggelse herunder vurderer reglerne for banernes udstyrelse med ubevogtede hhv. bevogtede overkørselsanlæg.

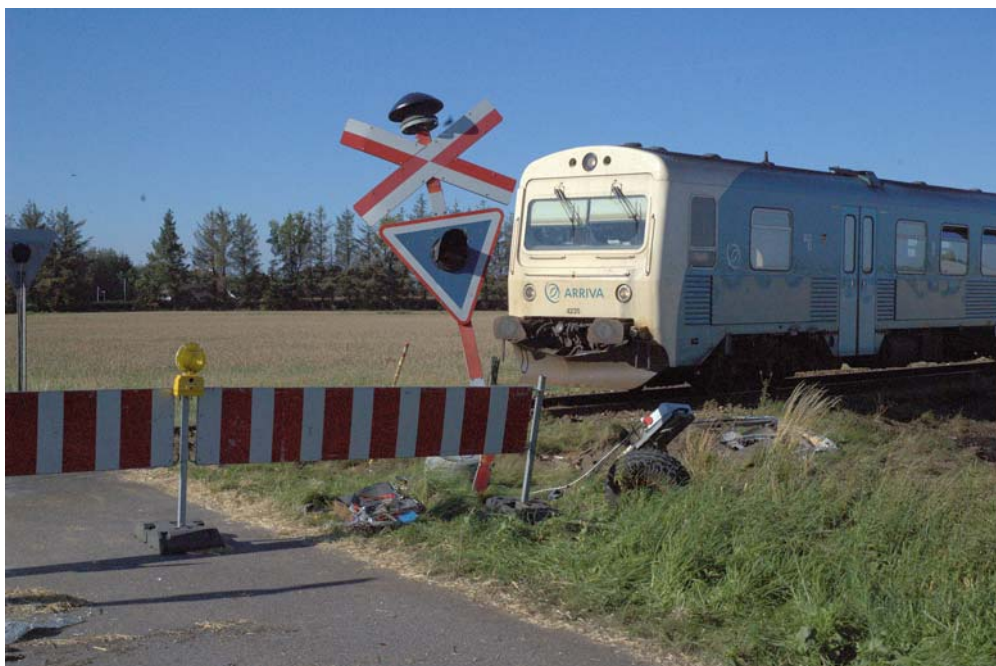
Funktionsafprøvning og undersøgelse af overkørselsanlægget har ikke været gennemført, da relæudstyret i overkørselsanlæggets teknikskab blev fuldstændigt ødelagt i forbindelse med ulykken.

**Figur 6. Den beskadigede overkørsel , bemærk teknikskabet til højre i billedet lige under togets bogie**
