Påkørsel af person på Nærumbanen

HCLJ 611-2014-214	Ulykke	Personpåkørsel	Togkørsel
Dato:	29.04. 2014	Tidspunkt:	15:18
Sted:	Overgang 15	Jernbanevirksomhed:	Lokalbanen A/S
Infrastrukturforvalter:	Lokalbanen A/S	Alvorligt kvæstede	Lettere kvæstede
Personskade:	Dræbte		
Personer i overkørsel:	1

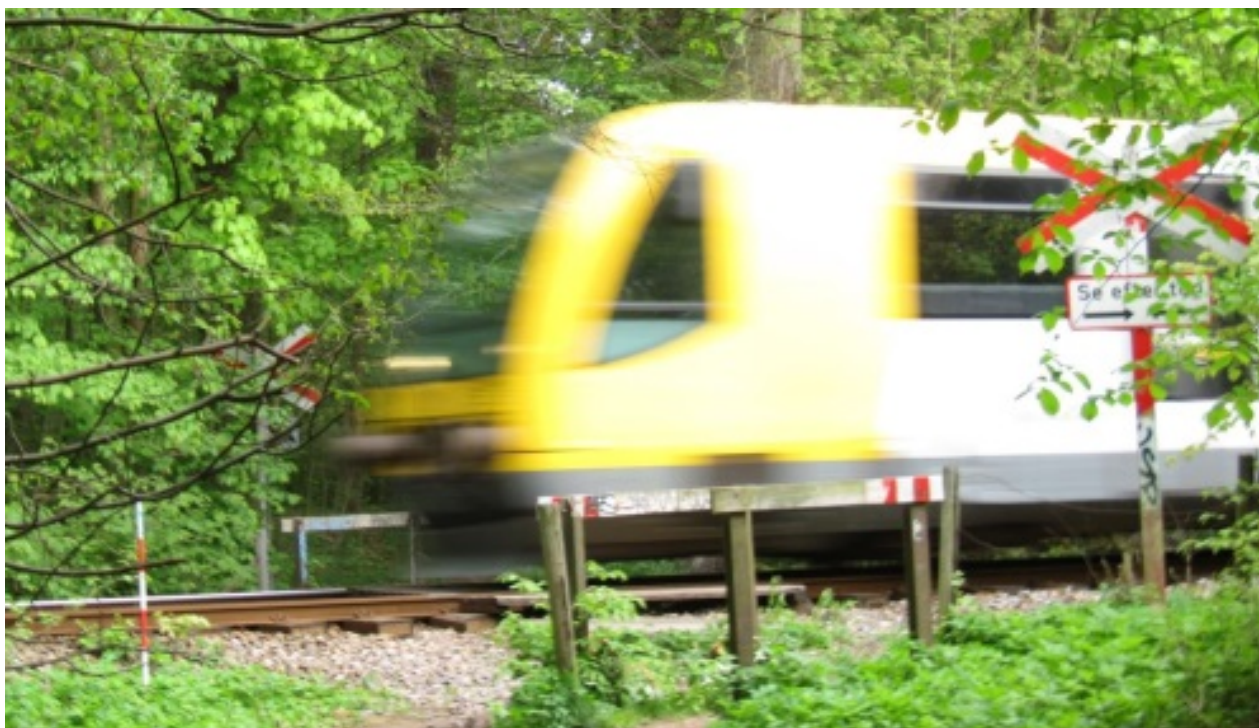
RegioSprinter ved overgang 15 mellem Ørholm og Brede.

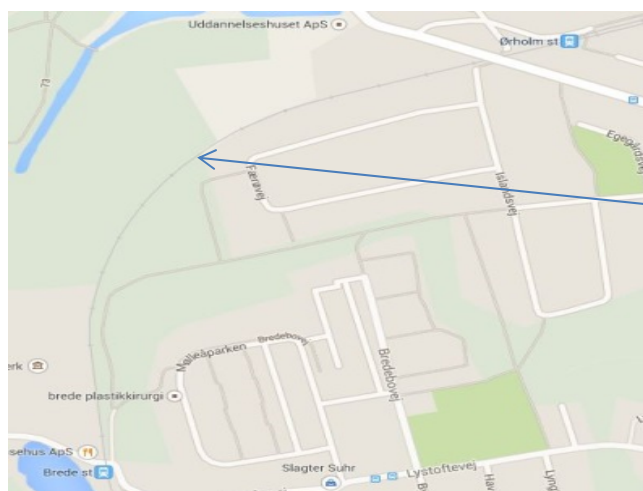
Kort som viser 90 graders kurv mellem Ørholm og Brede station

Cirka placering af overgang 15

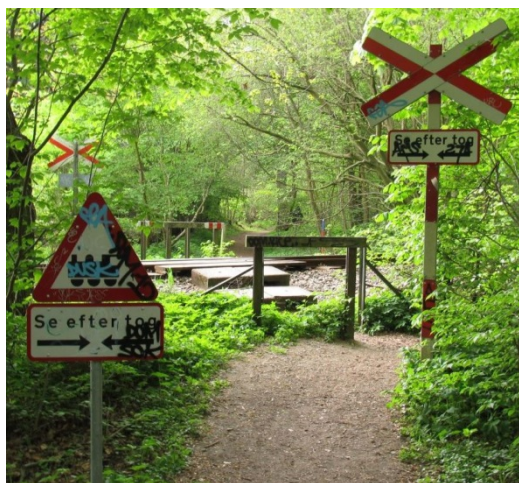
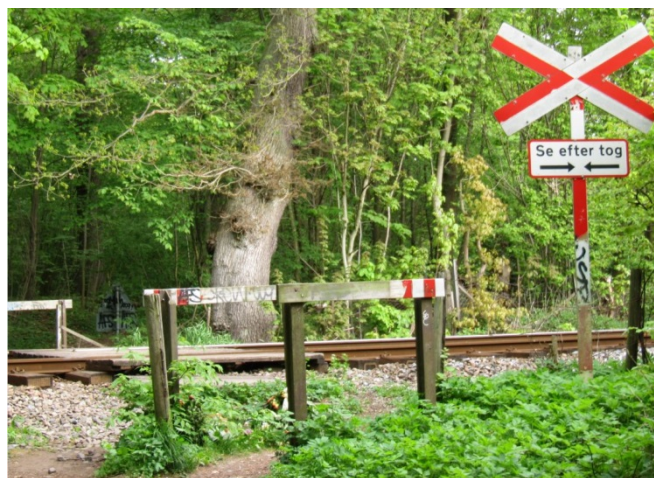
Sluseanlæg ved jernbaneoverkørsel som kan anvendes af gående og cyklister

Overgangen er forsynet med færdselstavle A 74,1 "Krydsmærke for enkeltsporet jernbaneoverkørsel" med undertavle "Se efter tog" samt færdselstavle A 72 "Jernbaneoverkørsel uden bomme" med undertavle "Se efter tog"

Som vist på billederne er forhindringen mod at passere overgangen uhindret, udført på hver side af sporet ved at der er opstillet to træbarrierer forskudt af hinanden som et sluseanlæg. Metalhegnet, som er opsat i forlængelse af de to træbarrierer lukker ikke af for passage udenom barriererne.
