Vogne i godstog afsporet Farris-Sommersted

29.11.2012

HCLJ610-2012-8	Ulykke	Afsporing	Togkørsel
Dato:	29.11.2012	Tidspunkt:	16:35
Sted:	Farris		
Infrastrukturforvalter:	Banedanmark	Jernbanevirksomhed:	Hector Rail AB
Personskade:	Ingen

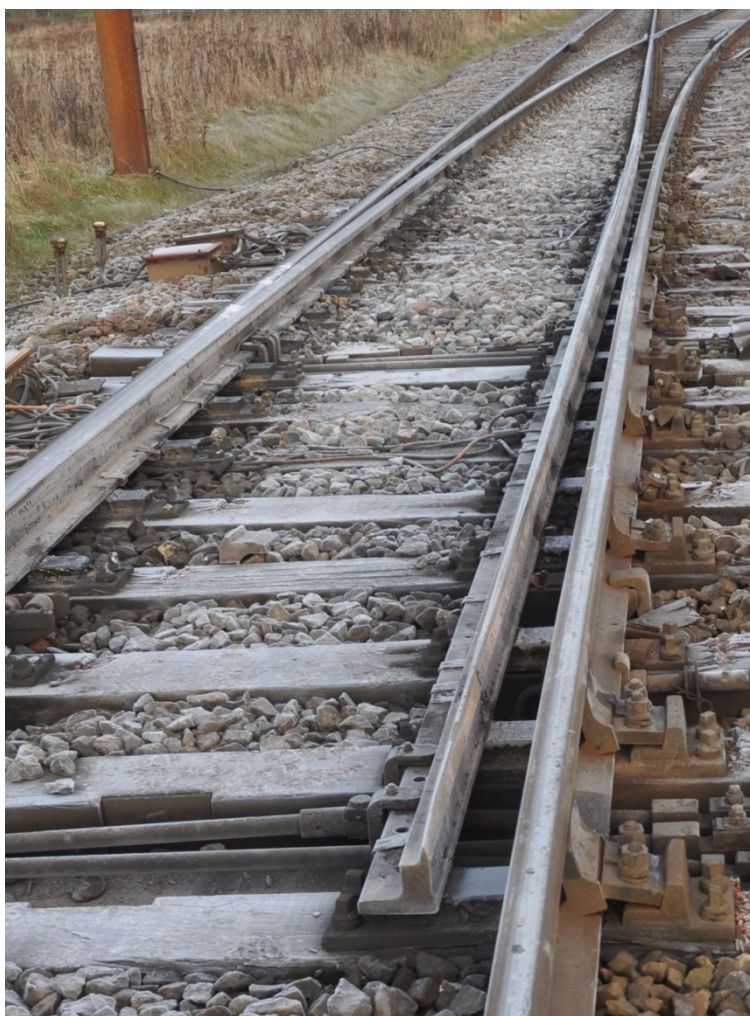
Foto 1 Sporskifte 101 efter afsporingen set mod togets køreretning. Skinnekrydsningen ("hjerterestykket") ses øverst til højre

Havarikommissionen konkluderer på baggrund af undersøgelserne, at vedligeholdelse af sporskifte 101 og de udførte tilsyn ikke har været tilstrækkelige til at forebygge hhv. opdage de svagheder i sporskiftets skinnekrydsning, der efter Havarikommissionens vurdering førte til afsporingen.

På den baggrund anbefaler Havarikommissionen, at der træffes foranstaltninger til at sikre anvendelse af TH-bolte, der opfylder styrkekrav mv., samt til at inspektioner og vedligeholdelse gennemføres på en måde, så sporskifternes sikre funktion ikke - som i dette tilfælde - kompromitteres. Anbefalingerne anses for efterlevet ved de forholdsregler, Banedanmark allerede har truffet.

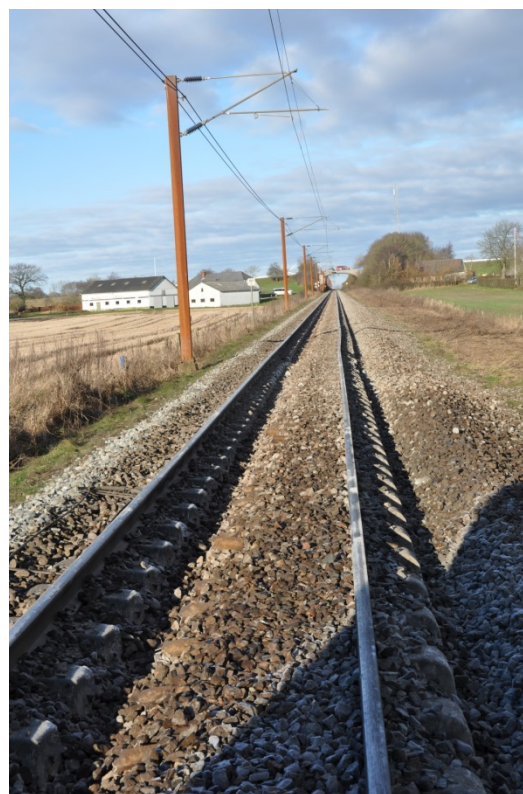
Sporet mellem Farris og Sommersted var ødelagt over en strækning på 6-7 km, hvor ca. 10.200 - hovedsageligt - duobloksveller skulle udskiftes, idet samtlige forbindelsesjern mellem de to svelleblokke var klippet over af de afsporede hjul, der havde "gravet" ca. 40 cm dybe render til venstre for de respektive skinnestrengene og også havde beskadiget svelleblokkenes beton i venstre side. Desuden var mange befæstelser revet løse.

Foto 2 Det ødelagte spor set bagud fra toget (i retning mod Farris)

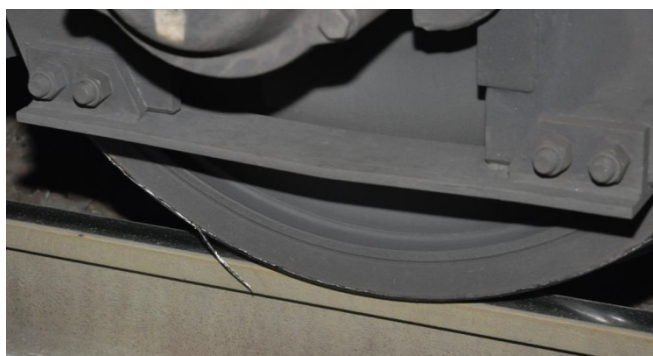
På det holdende tog ved Sommersted kunne på flere af hjulenes ydersider (højre side i køreretningen) iagttages mærker og metalspån, antagelig efter kontakt med indersiden af skinner i sporskiftet. Bl.a. på hjulet på forreste aksel på vogn 14 sad stadig en spån. Tilsvarende spån fandtes efter hjertespiden frem mod mellemklodsens plads.

Foto 3 Hjul med spån efter passage af sporskiftet

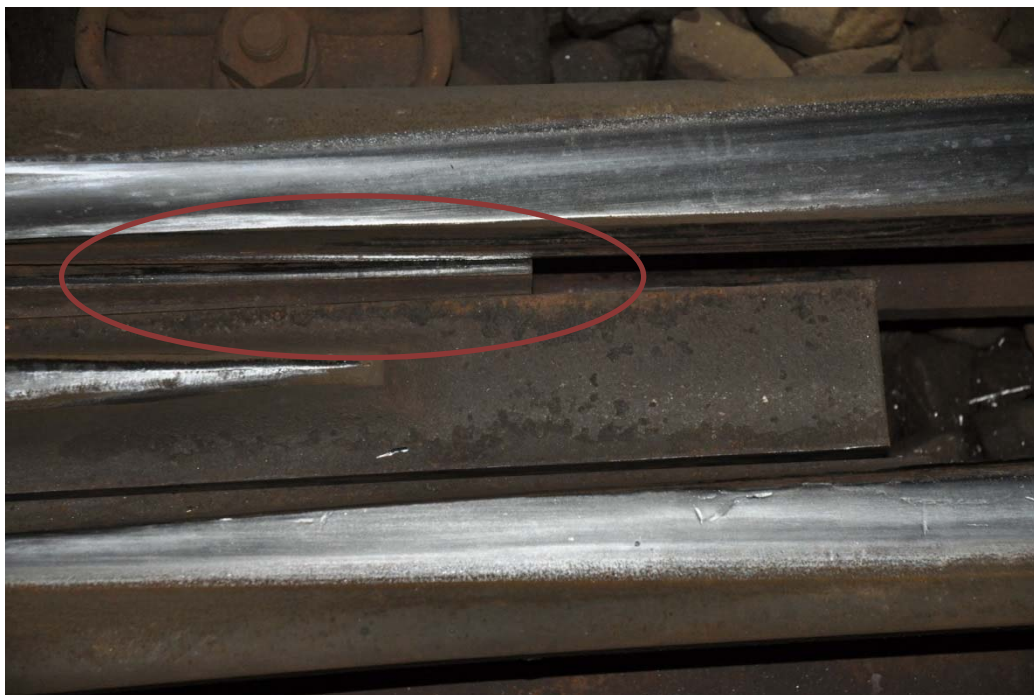
Af hjertespidsklodserne havde den ene en mindre forskydning, mens den anden - den venstre i togets køre- retning - var forskudt ca. 10 cm mod godstogets køreretning. Ifølge Banedanmark svarer det til, at den har været monteret med en TH-bolts forskydning. Klodsens overkant var tydeligt mærket af for nylig at være ramt af en eller flere hjulflanger. Se foto nedenfor.

Foto 4 Forskudt hjertespidsklods

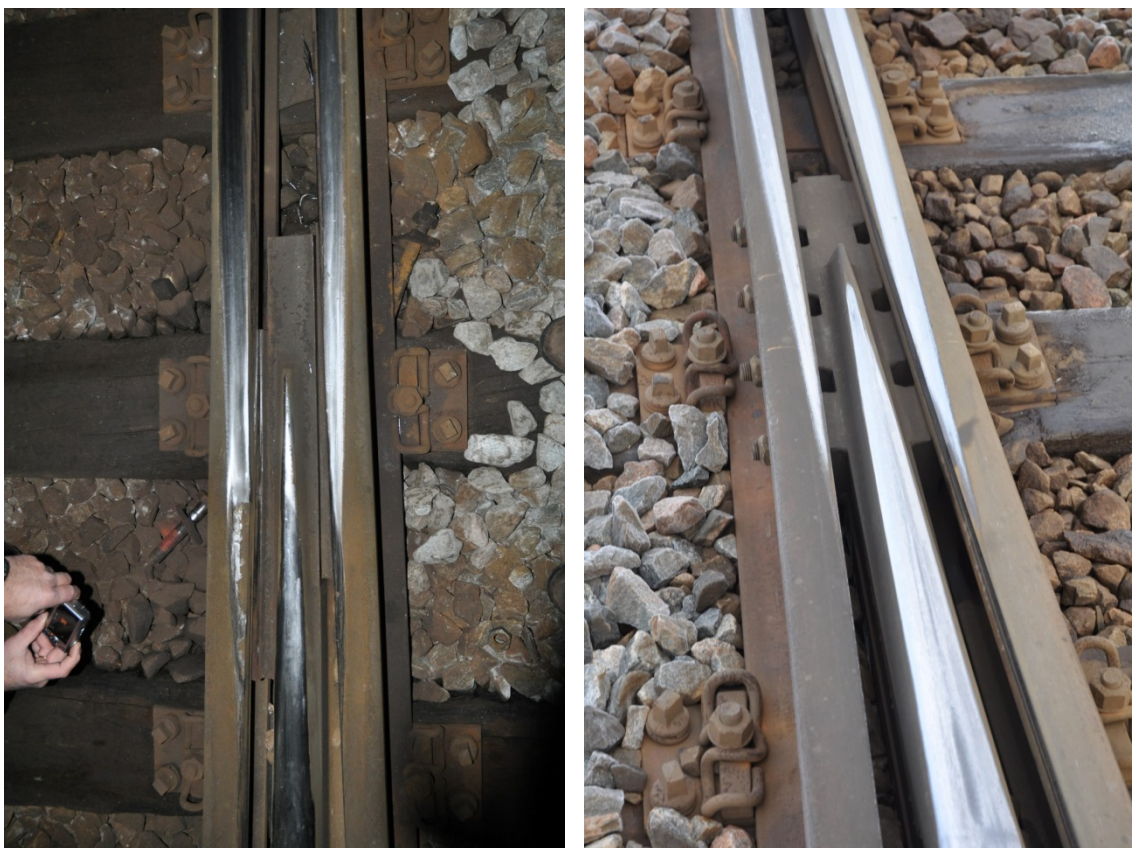
Foto 5 Skinnekrydsninger spsk 101 til venstre og 102 til højre. Bemærk det ujævne slid på sporskifte 101

Slidmærker og -spor på skinnehovederne omkring hjertespiden var meget ujævne. Sammenlignes med tilsvarende område på stationens nordlige sporskifte 102 (hvor skinnekrydsningen er af en anden konstruktion) ses ujævnhederne tydeligt.

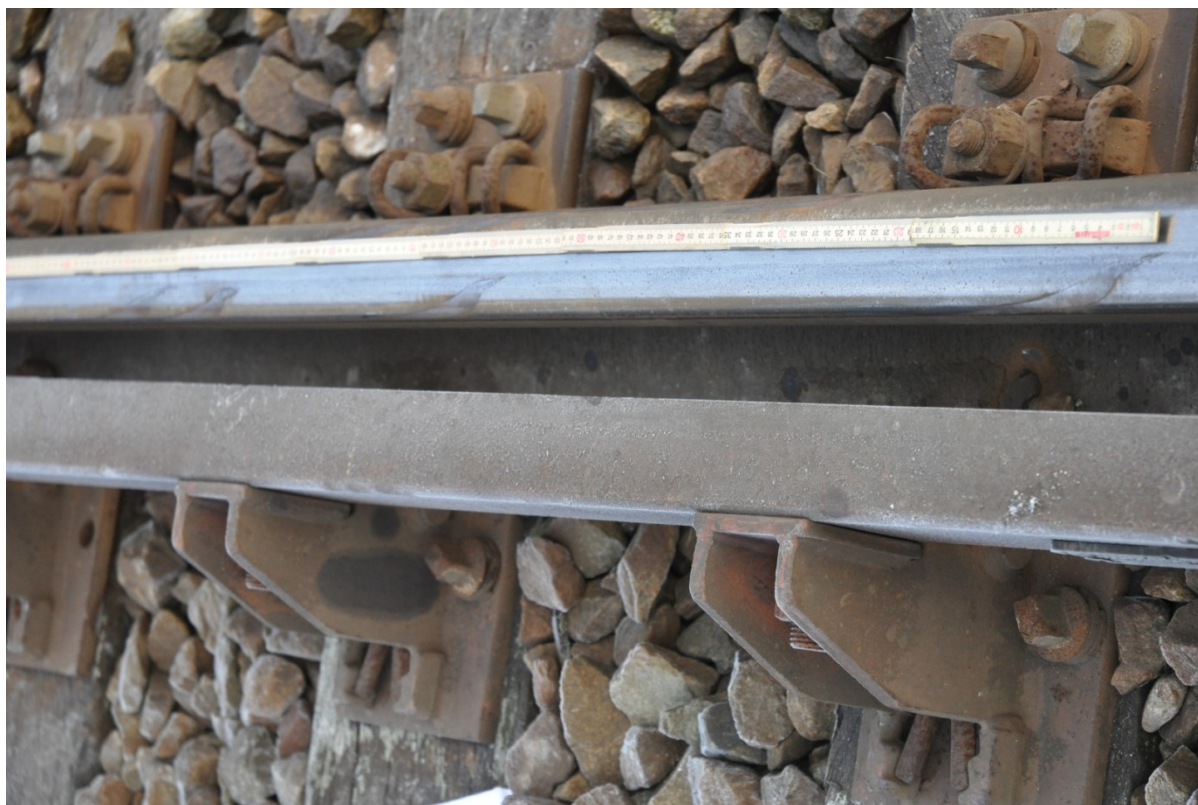
På sporskiftets højre sideskinne (venstre i forhold til togets køreretning) sås med ca. 60 hhv. 30 cm's mellemrum tydeligt tre sæt mærker efter afsporing (hjul/flanger kørt over skinnehovedet og ned på ydersiden af skinnen). Afsporingmærkerne var afsat overfor mellemstykkets ("knæets") normale placering.

Foto 6 Afsporingmærker - hjulene er afsporet til venstre (opad på billedet) for skinnen

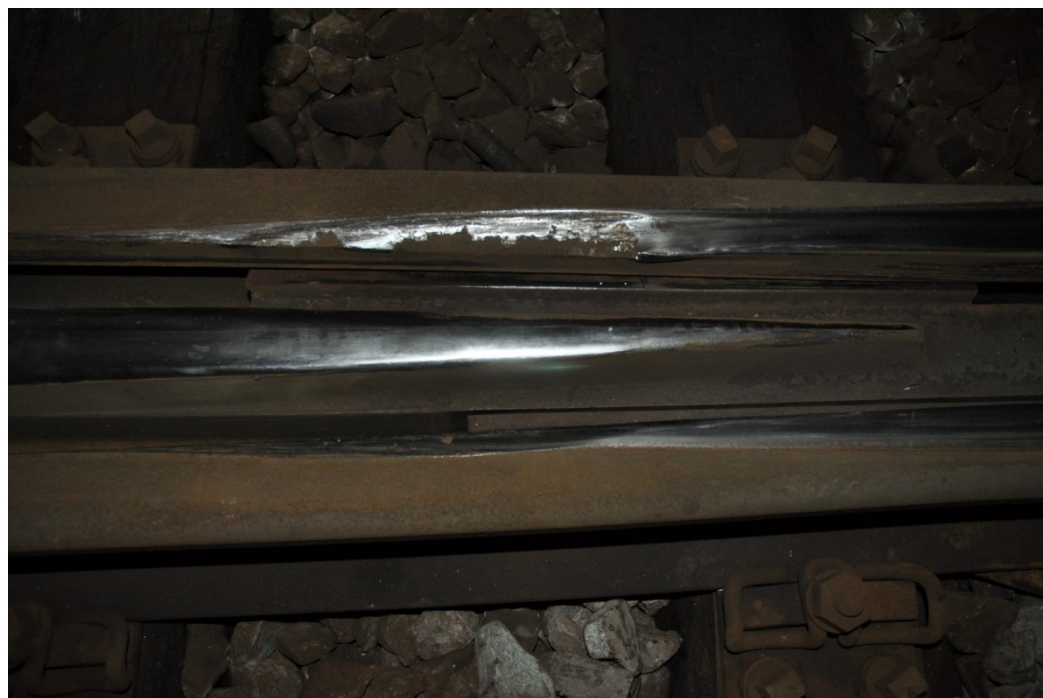
På Hh vingeskinne sås afskalning, slid og udplætning opstået ved hjulenes passage i ret spor. Selve afskalningen havde en længde af ca. 250 mm, bredde ind på skinnehovedet op til 40 mm og en dybde på op til 15 mm.

Foto 7 Afskalningen på vingeskinnen, lige ud for hjertespiden. Derunder ses spor af hjulflangers berøring med hjertespidsklodsen

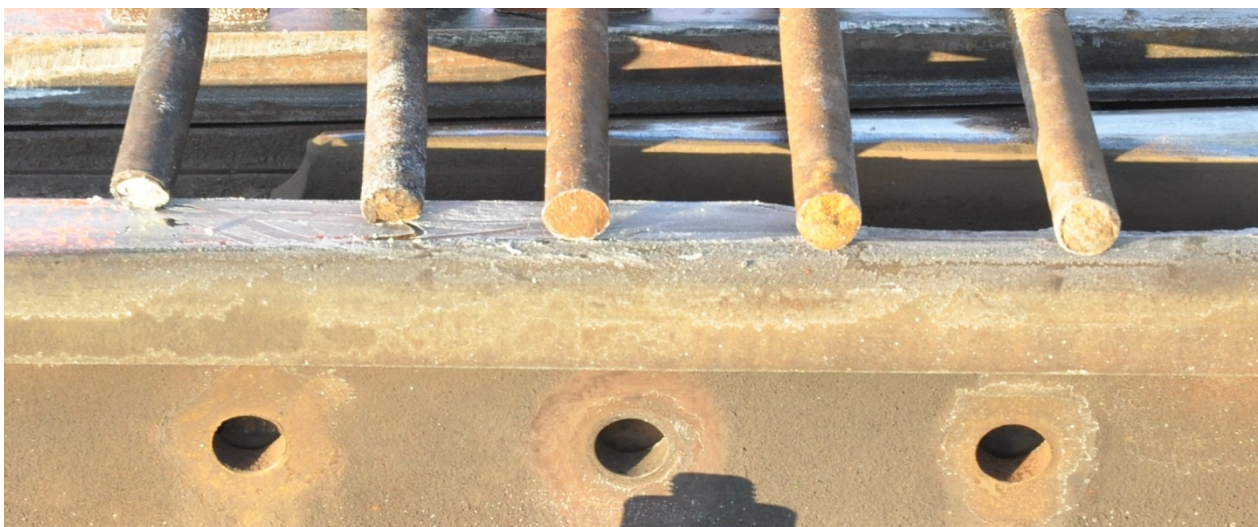
”Alle bruddene i tværboltene er sprødbrud. I to af boltene var der initieret udmattelsesrevner inden det sprøde brud opstod”.

Foto 8 De fem bolte 1-2-3-5 og 6 (ikke rækkefølgen på foto) fundet omkring hjertespidens og mellemklodsens. Boltene til venstre er den eneste, der morgenen efter afsporingen (da foto blev taget) fremstår med friskt brud. Under boltene til højre anes afskalningen på vingeskindens skinnehoved.

Fotoet af de morgenen efter afsporingen oplagte fem bolte viser, at én af boltene (formentlig bolt 5) havde et brud, der fremstod friskere end på de øvrige fire bolte

Endvidere må det ud fra Forces' udtalelser og især ud fra vurderinger af rustniveauet sluttes, at i hvert fald boltene 1, 2, 3 og 6 må være knækket noget før afsporingen, og at bolt 5 også kan være knækket før afsporingen.

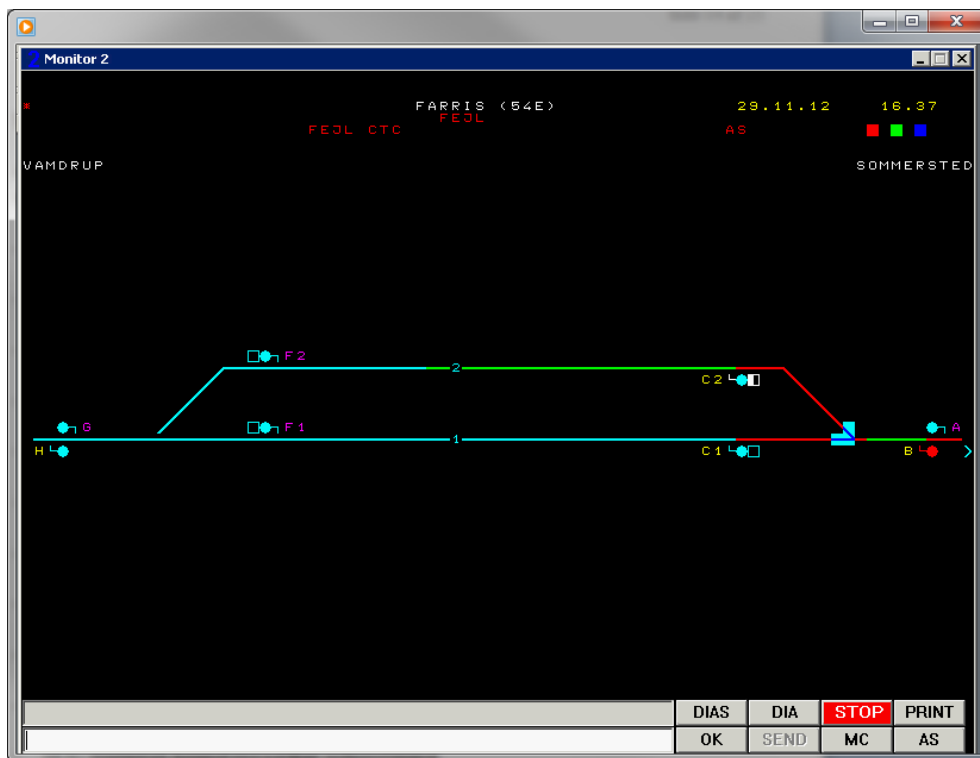
Foto 9 RFC Fredericia - HG 45685 har forladt Farris. sporskifte 1010 er ude af kontrol og udkørselstogvejen er ikke opløst

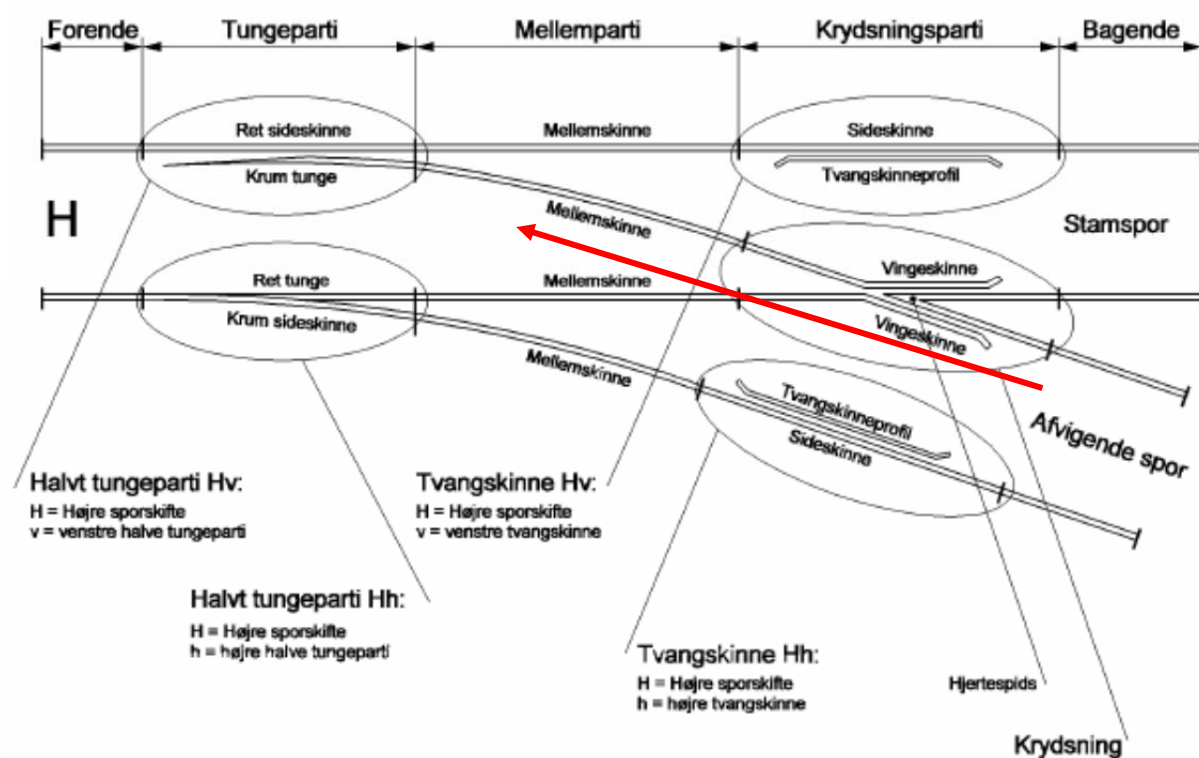
Bilag 3. Skinnekrydsning Farris

I sporskifte 101 kunne iagttages, at af de 10 tværbolte, der skulle holde skinnekrydsningen sammen, manglede 6 bolte (boltene 1-6), en bolt (bolt 7) var løs, og på en bolt (bolt 8) var et friskt brud og boltehoved manglede (fandtes nær modsatte skinne). Fem bolte, boltehoveder, skiver og møtrikker lå spredt omkring krydsningen. Enkelte bolte – bolt 5 og 8 - havde ganske friske brud, men flere boltes brudflader var korroderet i forskellig grad i forhold til bruddene på bolt 5 og 8.

Boltene 1-6 var ikke på plads. 5 af disse fandtes omkring krydsningen. Bolt 7 var løs og bolt 8 sad på plads, men hovedet var ”sprængt” af. Bolt 9 og 10 blev fundet på plads og i orden.
