**Havarikommissionen**

Accident Investigation Board Denmark

## Rapport 2021-24

**Storebæltsforbindelsen, sættevognstrailer ude af position ved kørsel på Vestbroen d. 13-01-2021.**

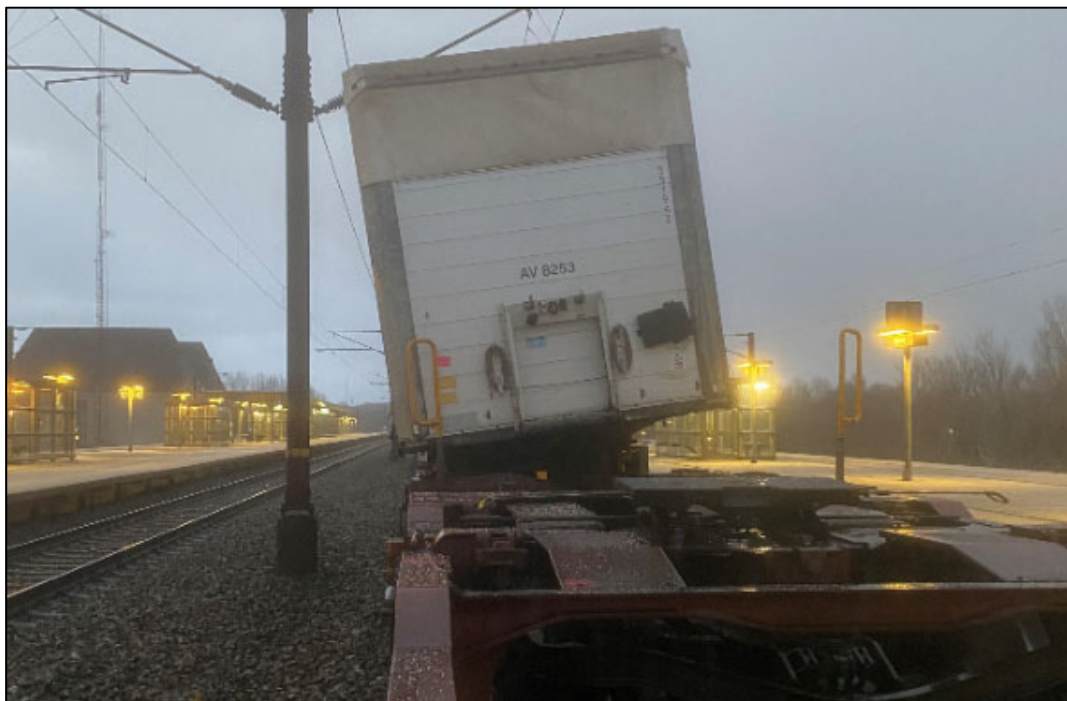
Onsdag d. 13-01-2021 omkring kl. 15:00 observerede en bilist, som kørte på Vestbroen, at en sættevognstrailer på en lommevogn i DBCSc godstog 9223 (GK 9223) tilsyneladende var tæt på at vælte ud af lommevognen, og bilisten orienterede politiet via 112. Politiet underrettede Banedanmark, der standsede godstoget, som ankom til Nyborg Station omkring kl. 15:06. Efter ankomst til Nyborg Station kunne det konstateres, at en sættevognstrailer på forreste dobbelte lommevogn i køreretningen ikke stod placeret med hovedbolten i skamlens lås. I stedet var hovedbolten placeret bag ved skamlen, sættevognstrailerens ene støtteben stod på skamlens monteringsramme og sættevognstrailerens forende stod skævt i en vinkel på ca. 18 grader.

Foto 1: Sættevognstrailerens position på vogn efter ankomst til Nyborg.

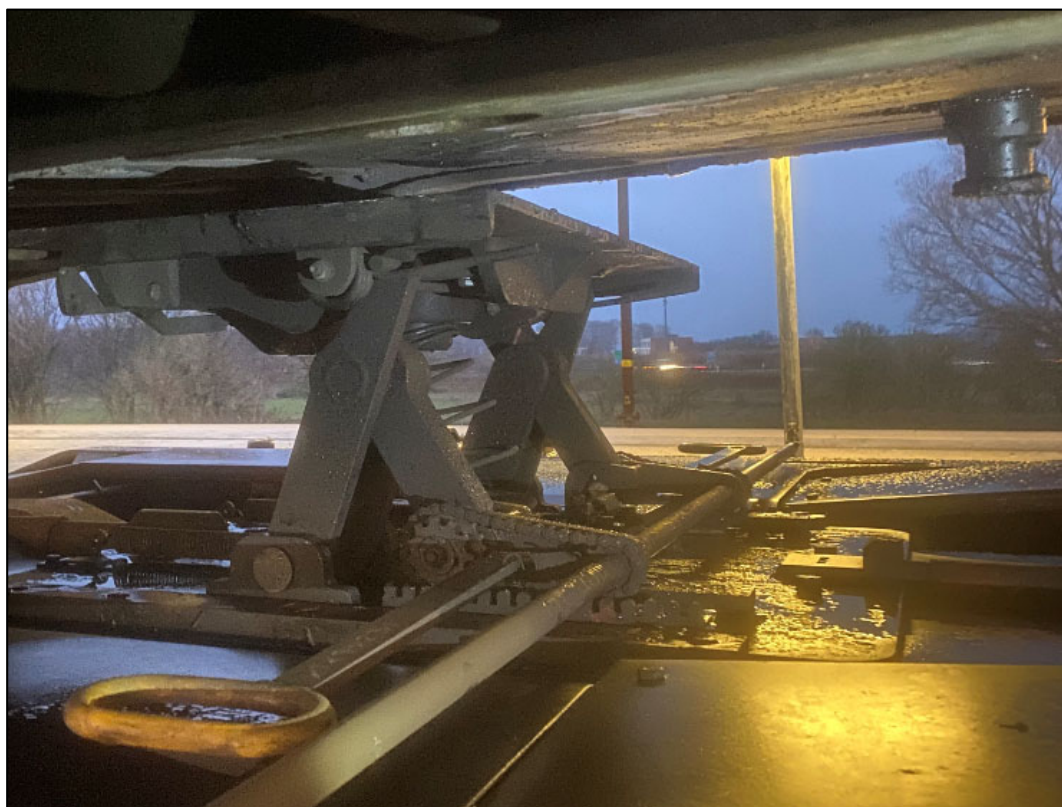
Foto 2: Hovedboltens placering bag ved skamlen efter ankomst til Nyborg.

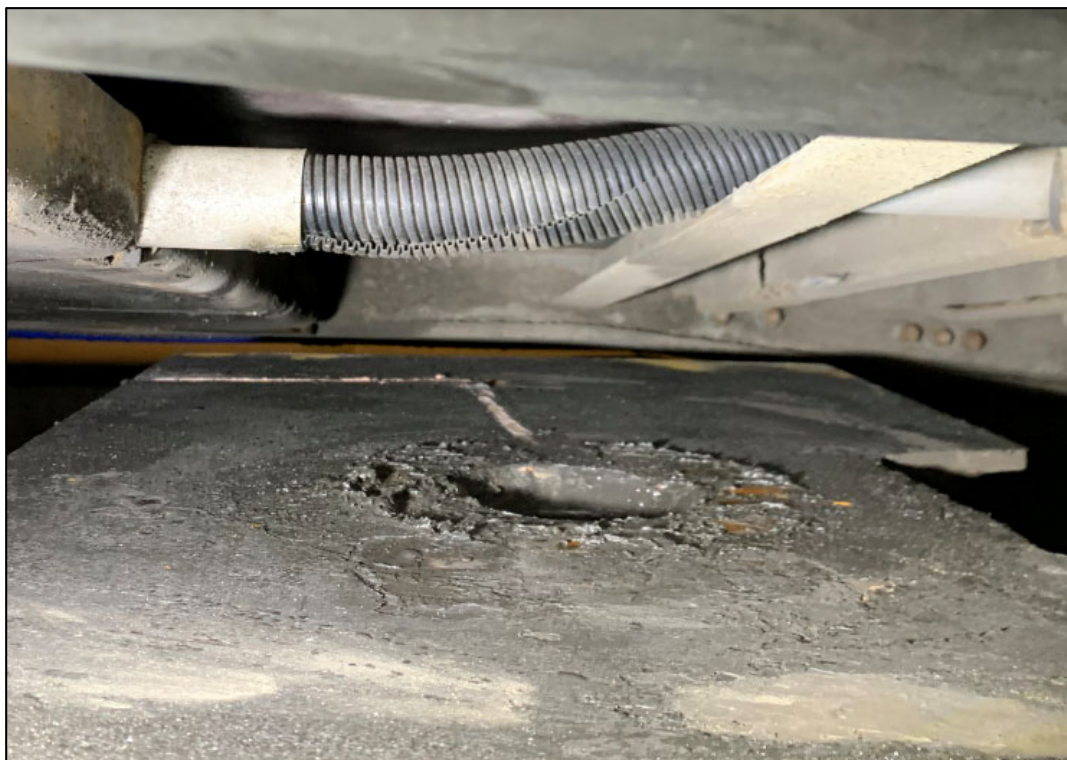
På den involverede skammel var der tydelige tegn på, at sættevognstrailerens hovedbolt under transporten havde forladt sin position i skamlens lås, og havde bevæget sig først mod venstre i kørselsretningen (med vinden / mod syd), og derefter bagud i forhold til kørselsretningen (se foto 3).

Foto 3: Mærke efter hovedbolt. Efter at have forladt skammellåsen har hovedbolten afsat et mærke på skammelpladen først mod venstre og dernæst bagud set ift. togets kørselsretning.

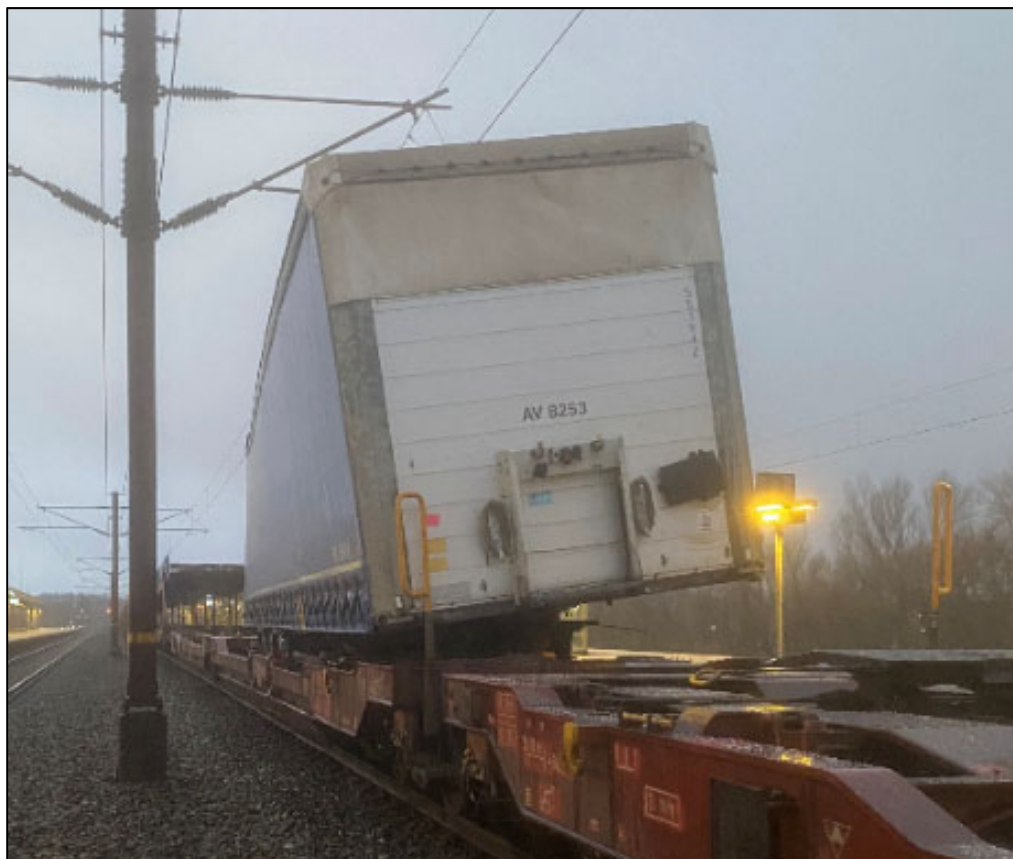
Idet den berørte sættevognstrailer var uden for profil (se foto 4), var det nødvendigt at trække sættevognstraileren fremad i køreretningen for at kunne rette sættevognstraileren op og sikre den var inden for profil inden rangering til rangerterræn.

Foto 4: Sættevognstrailer ude af profil ved ankomst til Nyborg.

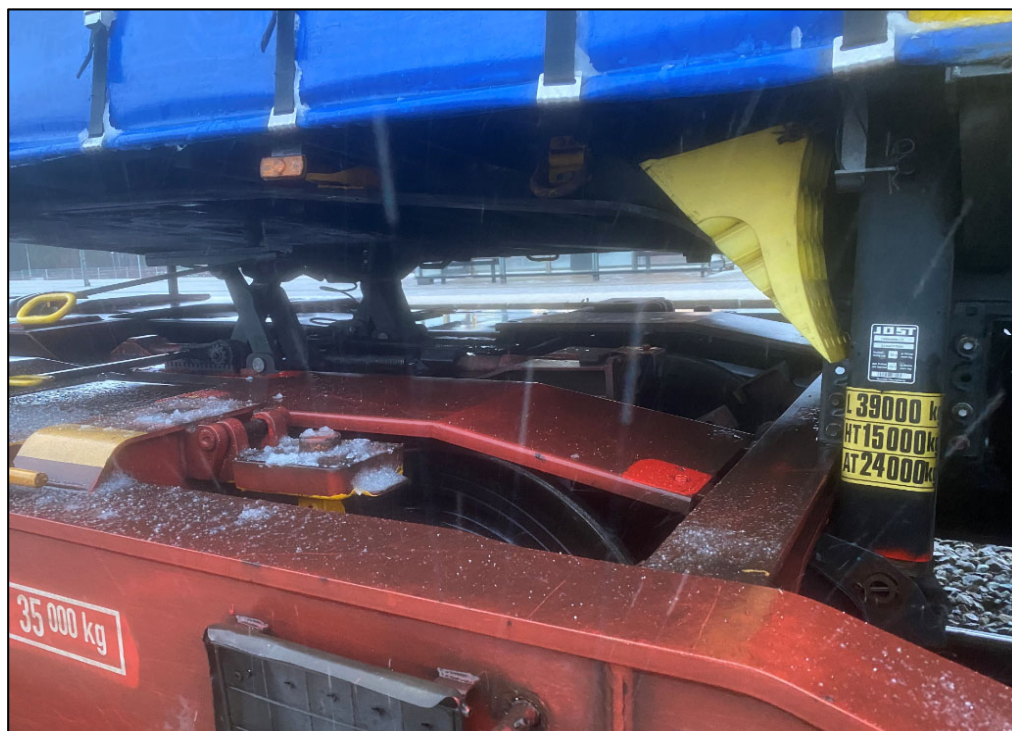
Foto 5: Sættevognstrailerens støtteben forhindrede sættevognstraileren i at bevæge sig længere bagud.

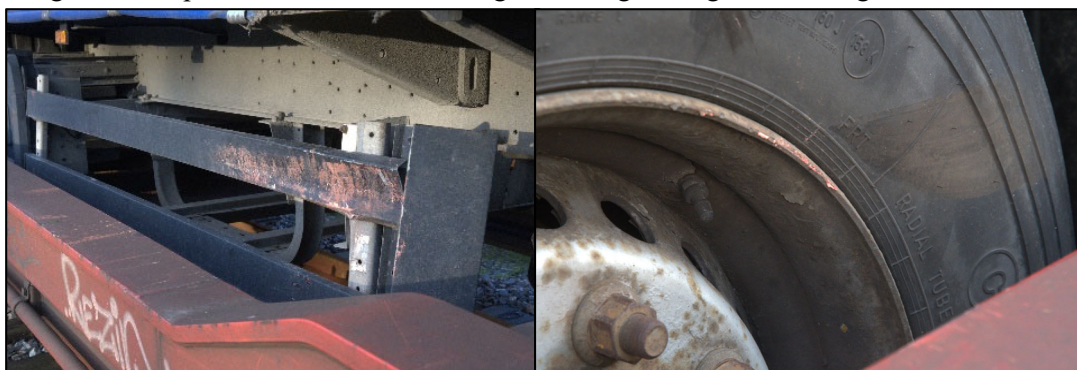
Trailens dæk og fælge på samme side havde ligeledes mærker og maling efter berøring af vognens kant.

Vognens kant på venstre side havde mange ridser og malingsafskrabbinger.

Foto 7: Cyklistværn ses bøjet og påført maling fra vognens kant. Mærker på dæk og maling på fælg.

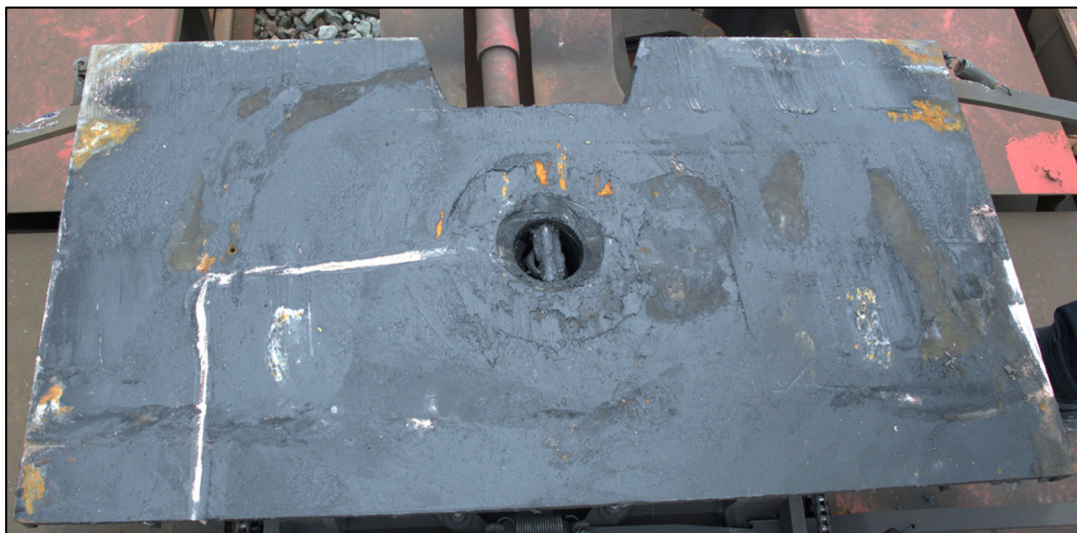
Mærker på skamlen viste sættevognstrailerens hovedbolts bevægelse hen over skamlen. Hovedbolten havde flyttet sig ca. 37 cm fra midten af hullet i skamlen (næsten vinkelret 90 grader) til venstre (set i togets køreretning) og til ca. 16 cm fra skamlens kant, for derefter igen, næsten vinkelret 90 grader, at bevæge sig 25,5 cm bagud (set i togets køreretning) og ud over skamlens kant.

Skamlens hul og lås så velsmurt ud. Det ene udløserhåndtag på skamlen var bøjet, det vurderes sket som følge af, at sættevognstraileren havde ligget på den.

Foto 8: Skammel umiddelbart efter aflæsning af sættevognstrailer.

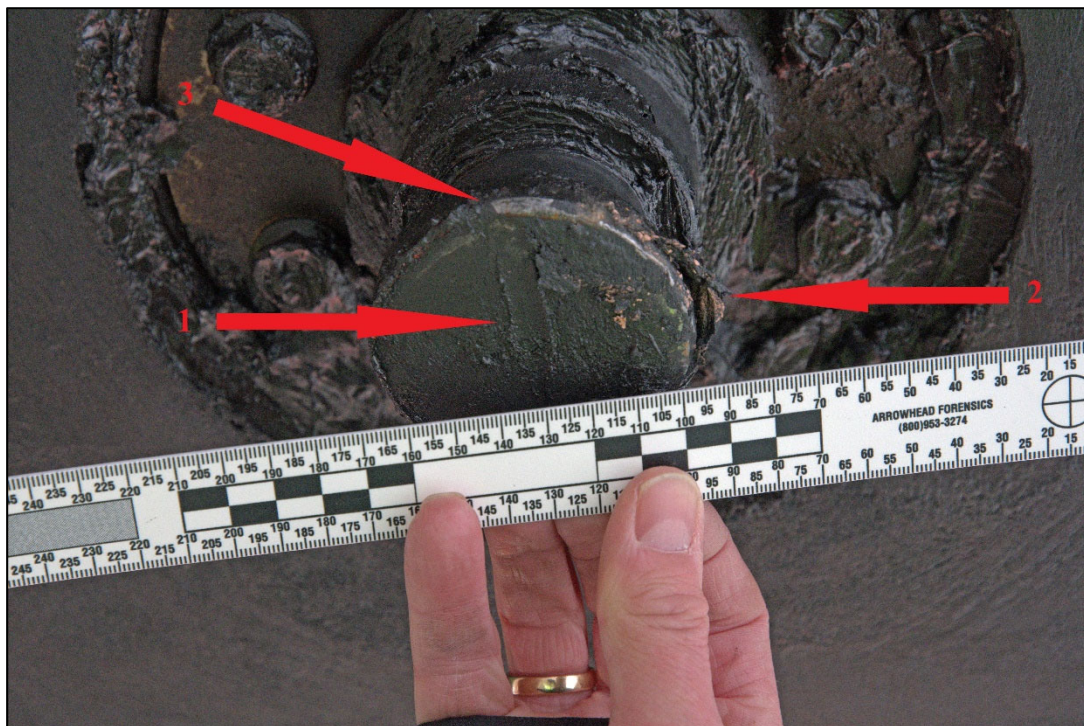
Efter aflæsning blev sættevognstrailerens hovedbolt ligeledes undersøgt. Her fandtes aftryk af skamlens fjederstykke på undersiden af hovedbolten, afskrab af fedt og malingflager, samt en ridse på  $\frac{1}{4}$  af hovedboltens underkants omkreds, som stemte overens med sporene efter hovedboltens bevægelse hen over skammeloverflade.

Figur 3: Hovedbolt med mærke efter skamlens fjederstykke (1), fedt afskrab (2), og ridse på  $\frac{1}{4}$  af omkredsen (3).

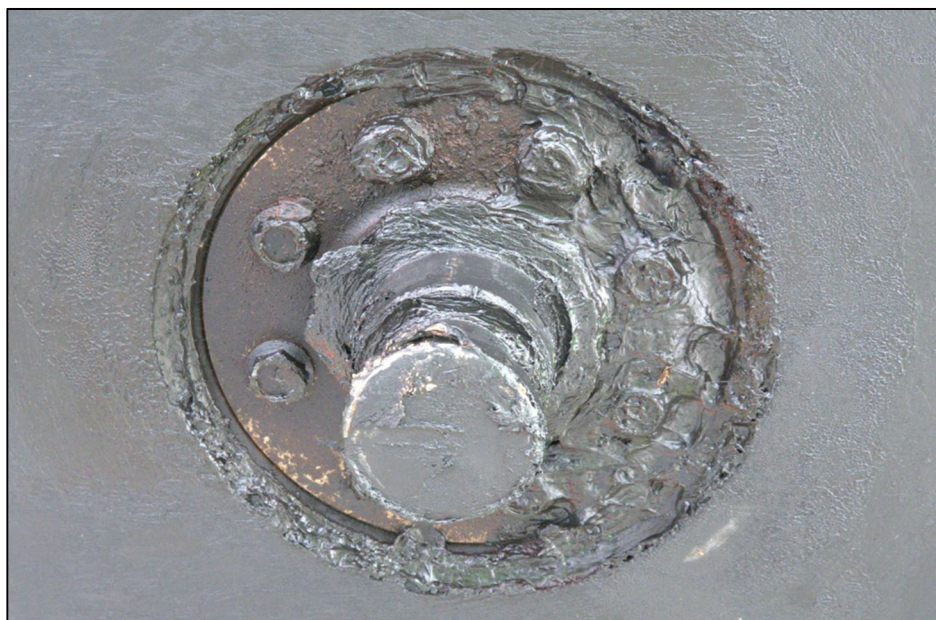
Efter såvel den visuelle besigtigelse forud for udførelse af 3D laserscanning samt ved efterfølgende vurdering af scanningens resultater kunne det konstateres, at der ikke blev observeret områder på den scannede hovedbolt, der havde indikationer på uacceptable mekaniske skader eller blivende deformationer, som skulle være forårsaget under hovedboltens anvendelse.

Den målte deviation i hovedboltens totale højde i forhold til XY-planet på -1,1 mm ligger inden for den på detailtegningen anførte tolerance på -1,5 mm.

Foto 10: Hovedbolt inden fjernelse af fedt og scanning.

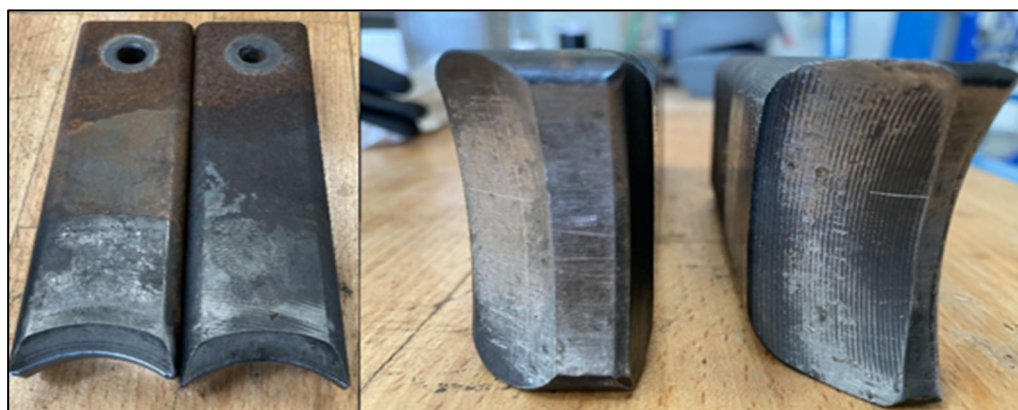
Opmålingen af den involverede låsepals dimensioner viste, at alle mål blev fundet inden for designtegningens tolerancer.

Låsepalen fra den modsatte skammel på samme vogn blev også opmålt, disse mål blev også fundet inde for designtegningens tolerancer.

Foto 13: De undersøgte låsepaler, den til venstre er den involverede låsepal og den til højre er fra skamlen i den modsatte ende af vognen.

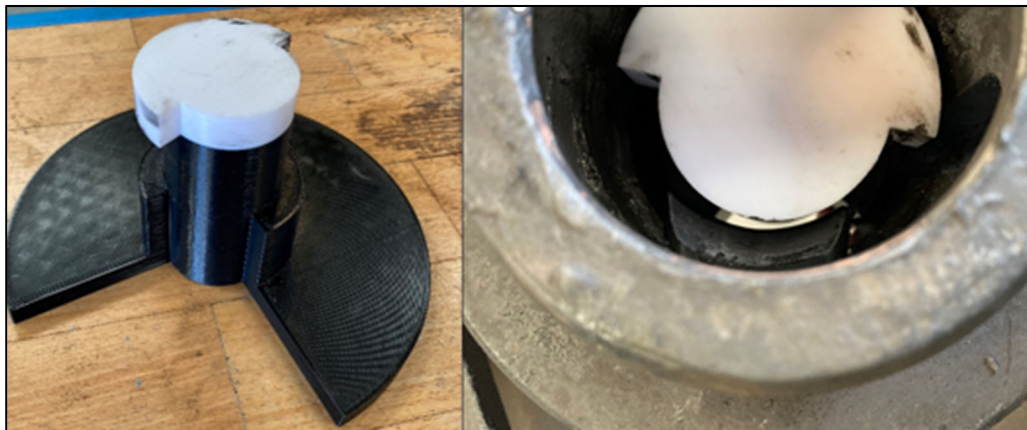
For at afdække om låsepalernes længde havde betydning for skamlens låseevne, blev der foretaget en inspektion med en specialfremstillet hovedbolt med udskæring, således at det var muligt at måle/se låsepalen i skamlen. Kravens designmål var 10,35 mm. (den hvide kant på hovedbolten).

Foto 14: Specialfremstillet hovedbolt med udskæring og den involverede låsepal og kongetap i skammel set nedefra.

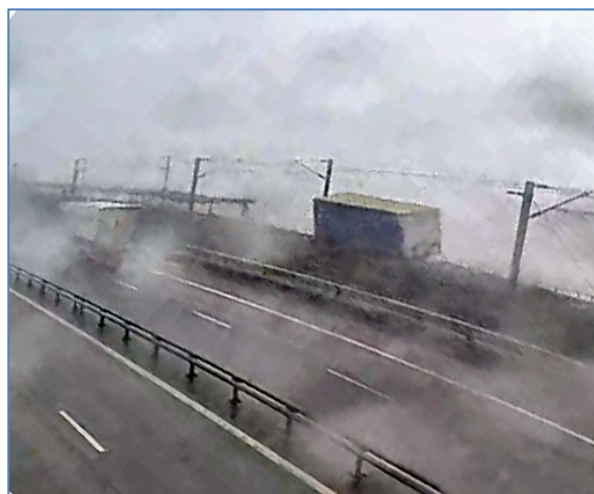
Kamera ved bropille 26 (km 123,950) kl 14:58:38 medkørende. Sættevognstrailerens hælder tydeligt mod nabosporet (Figur 4).

Figur 4: Bropille 26 medkørende. Udsnit af videooptagelse
