# Havarikommisjonen

## Rapport 2021-211

**Regionaltog kolliderede med bil i overkørsel mellem Funder og Silkeborg d. 29-06-2021.**

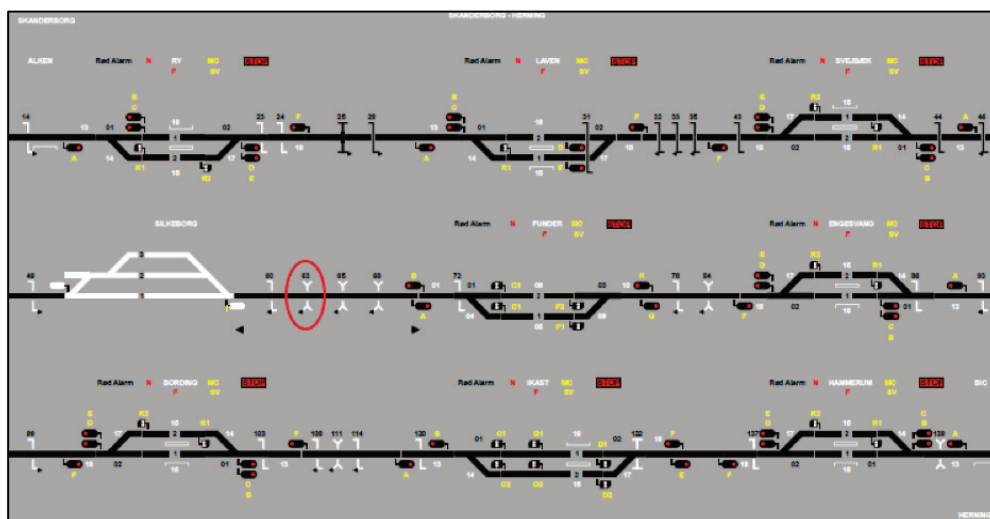
Figur 5: Uddrag fra SODB (Sikringsanlæggene Og Deres Betjening), Fjernstyringstype BCTC, områdebillede Skanderborg-Herning. Rød cirkel viser overkørsel 63, det hvide overkørselsymbol "advarselssanlæg" viser, at overkørselens tilstand ikke indikeres i fjernstyringen.

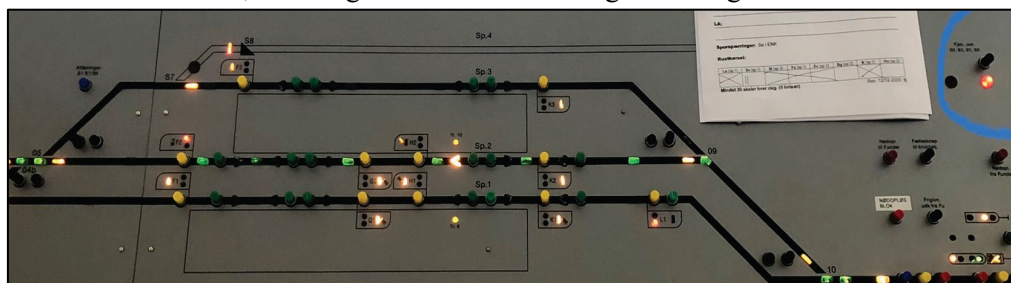
Overkørselsanlæggets funktion kan ikke ses på fjernstyringssystemets skærm i FC, men på sportavlen i Silkeborg kommandopost findes tableauer og knap til fjernkontrol fælles for overkørslerne nr. 60, 63 65 og 68 mellem Funder og Silkeborg.

Figur 6: Foto af sportavle i Silkeborg, fælles tableauer og knap for afstilling af klokkringning for overkørslerne nr. 60, 63, 65 og 68 ses øverst i højre hjørne.

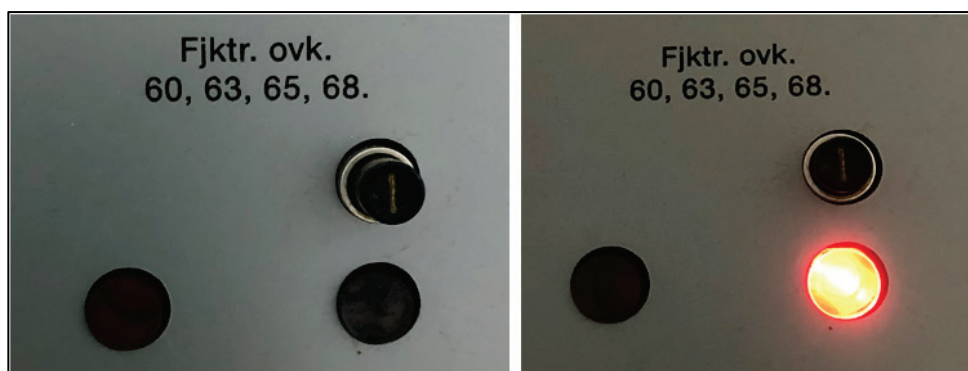
Det ene tableau viser med rødt lys når én eller flere af disse overkørsler er ude af normalstilling. [ude af normalstilling betyder, at overkørsel er igangsat] Det andet tableau viser ved fast eller blinkende gult lys, at én eller flere af overkørslerne enten har lille eller stor fejl.

Figur 7: To fotos af sportavle i Silkeborg, foto til venstre indikerer ved de slukkede tableauer, at der hverken er fejl eller, at nogle af de 4 overkørsler er "ude af normalstilling" - foto til højre indikerer ved rødt lys i det højre tableau, at mindst én af de fire overkørsler er "ude af normalstilling" dvs. mindst én af dem er tændt.

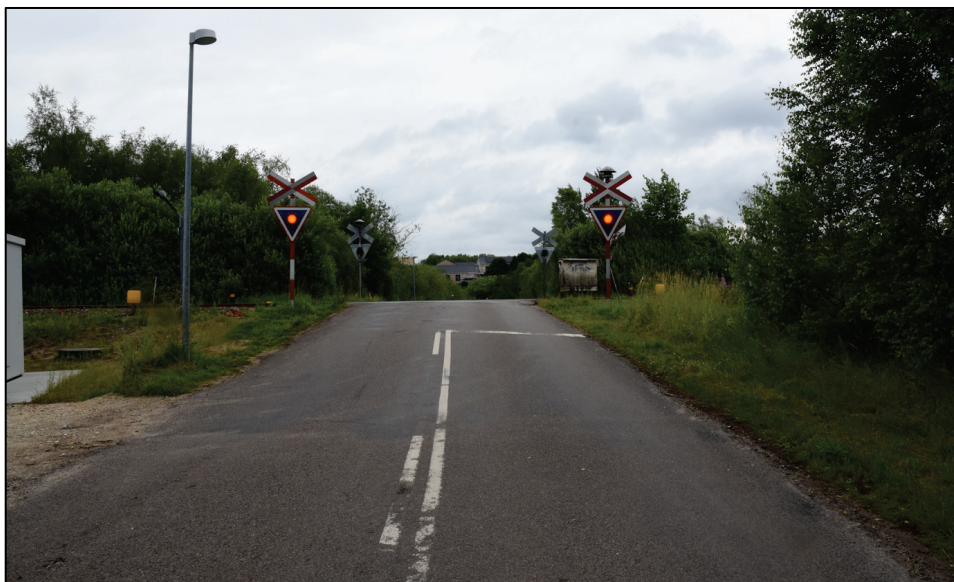
Foto 1: Overkørsel 63, der er aktiveret, set i bilens køreretning.

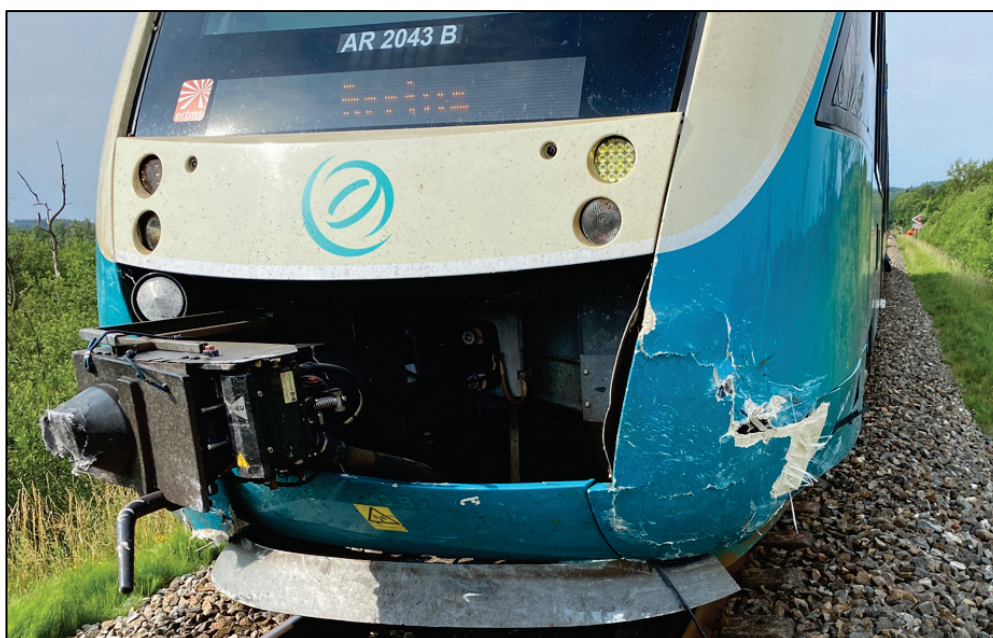
Der opstod skader på togsættets front. Skaderne er opgjort af Arriva til ca. 500.000 kr.

Foto 10. Skader på togets front efter kollisionen. Foto Arriva.
