Accident Investigation Board Denmark

Statement 2023-63

Ejby Station, personpåkørsel d. 19-01-2023.

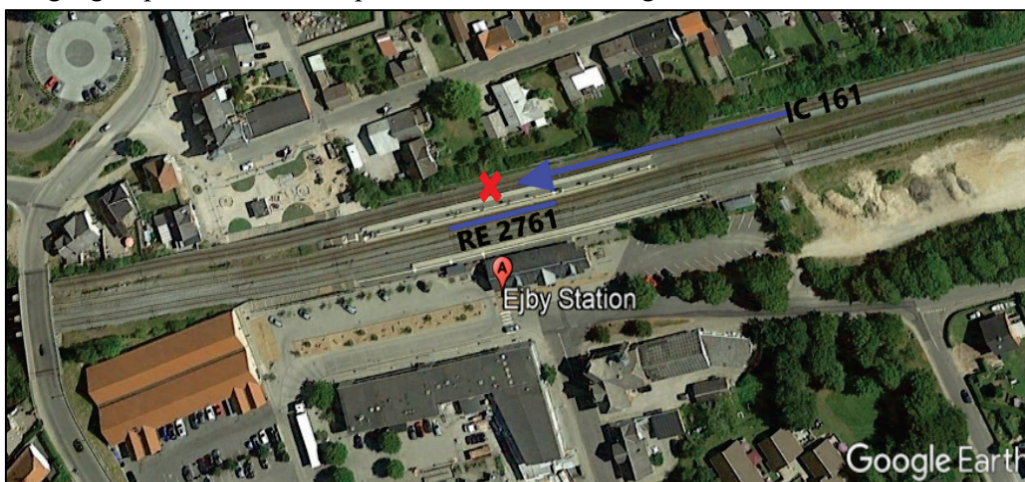
Hændelsen skete på Banedanmarks strækning (TIB 1) i km 194,8 Ejby spor 3 ca. ud for midten af perronen (ø-perron mellem spor 2 og 3), hvor stræknings hastigheden var op til 180 km/t.

Figur 1: Oversigtskort fra Ejby station, der med pil og kryds illustrerer IC 161's køreretning og det omtrentlige påkørselssted i spor 3. RE 2761 er markeret holdende i spor 2. Kilde: Google Earth.
