**Havarikommisjonen**  
Accident Investigation Board Denmark

**Statement 2023-118**

**Stenstrup – Svendborg, overkørsel 89, personpåkørsel d. 06-02-2023.**

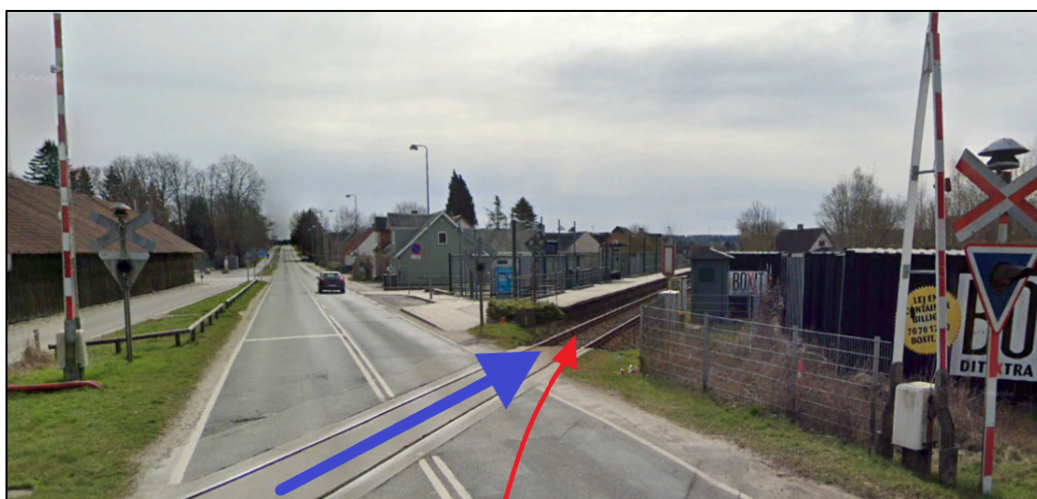
- påkørte var stået af toget fra Svenborg RE 2836 i Stenstrup Syd ca. fem minutter før påkørslen,
- påkørte gik på den vestlige side af overkørslen, da denne blev aktiveret af tog RE 2837,
- få sekunder før påkørsel gik påkørte først rundt om den nedlukkede bom på den vestlige side af vejbanen og væk fra sporet, for derefter at vende rundt og gå uden om bommen igen, og ind til højre på sporet i retning mod perronen,
- at de hørte toget tyfonerede.

Figur 2: Overkørsel 89 set fra Assensvej i østlig retning. Den blå pil illustrerer togets køreretning og den røde pil påkørtes færden. Kilde: Google Earth.

Påkørte kunne som følge deraf være søgt tilbage til perronen for at tage næste tog til Stenstrup. Den ringe sigtbarhed (tåge) kunne have været medvirkende til påkørtes beslutning om at gå uden om bommen og ud på banelegemet, selvom overkørslen var aktiveret.

Havarikommissionen vurderer, at ulykken sandsynligvis skete som følge af påkørte ville skyde genvej til perronen Stenstrup Syd via banelegemet i overkørslen, hvor der ikke var offentlig adgang.

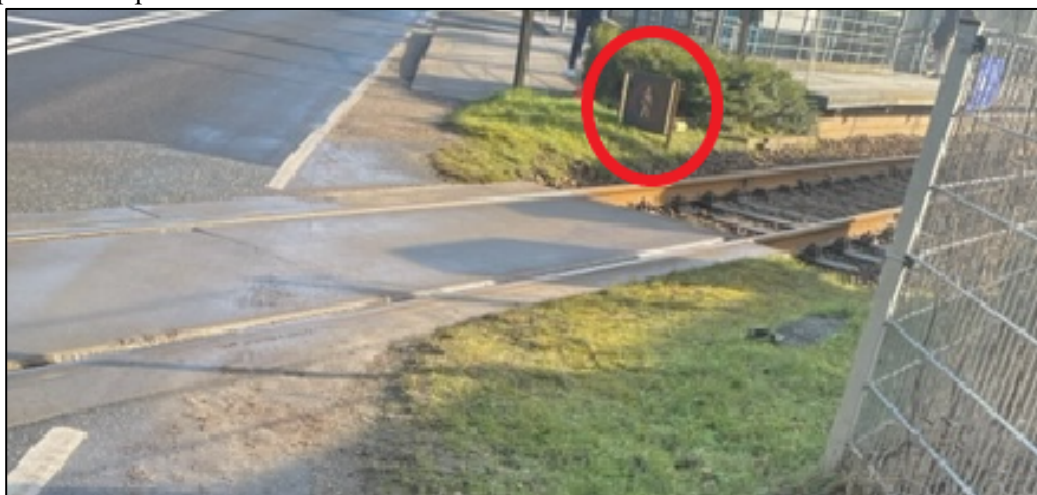
På den sydlige side af overkørslen er der for gående opsat skiltet ”adgang forbudt” til venstre for sporet for at tydeliggøre, at det ikke er tilladt at skyde genvej fra Assensvej til perron via sporet.

Figur 3: I den røde ring ses der til venstre for sporet mellem overkørsel og perron opsat et ”adgang forbudt” skilt. Kilde: Banedanmark.
