Redegørelse

Personbil ramt af tog i overkørsel 265 Thybanen (ved Thisted)

03.09.2014

HCLJ610-2014-16.	Ulykke	Overkørsel	Togkørsel
Dato:	03.09.2014	Tidspunkt:	Kl 20:58
Sted:	Overkørsel 265, Thybanen	Jernbanevirksomhed:	Arriva
Infrastrukturforvalter:	Banedanmark

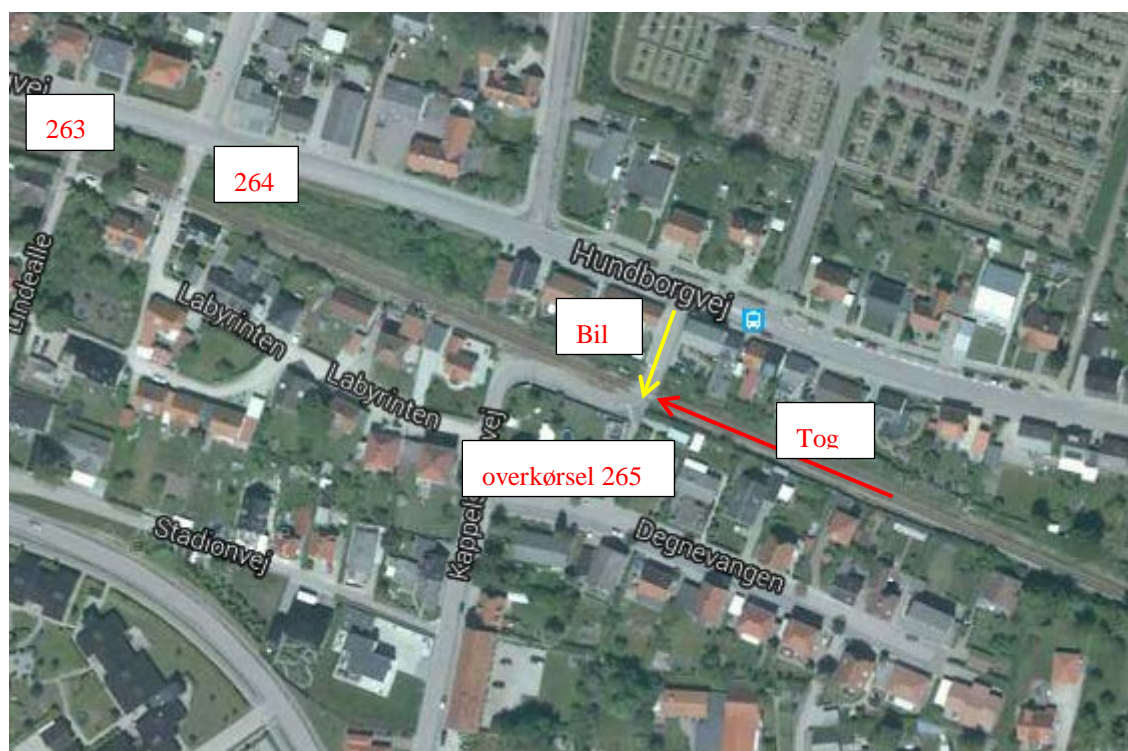
Umiddelbart da tog 5530 kørte ind i overkørslen fra øst, kørte en personbil ind foran toget fra dettes højre side. Bilen blev ramt af togets front (og kobling) omkring venstre fordør, der blev trykket ind, mens bilen blev skubbet fremad mod venstre og drejede vandret om sin egen akse og trykkedes hen over overkørselssignalet. Bilen endte cirka 15 meter fra kollisionsstedet, holdende på tværs af Kappelstensvej syd for sporet, med front mod sporet.

Ved kollisionen farebremsede lokomotivføreren toget der blev bragt til standsning efter henved 100 meters kørsel.

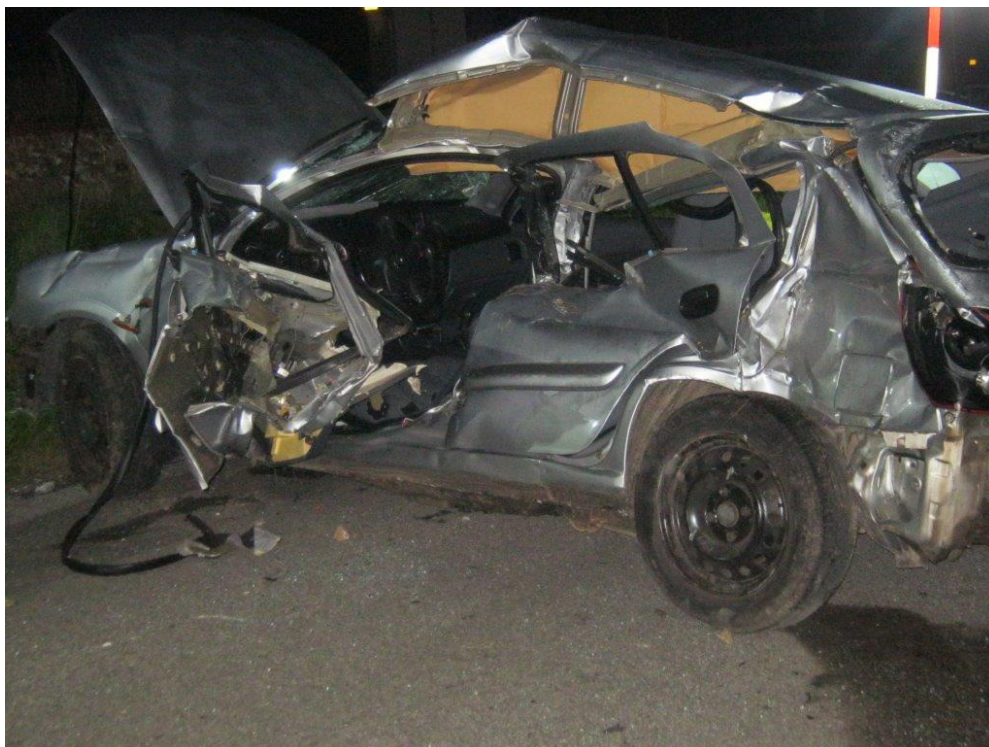
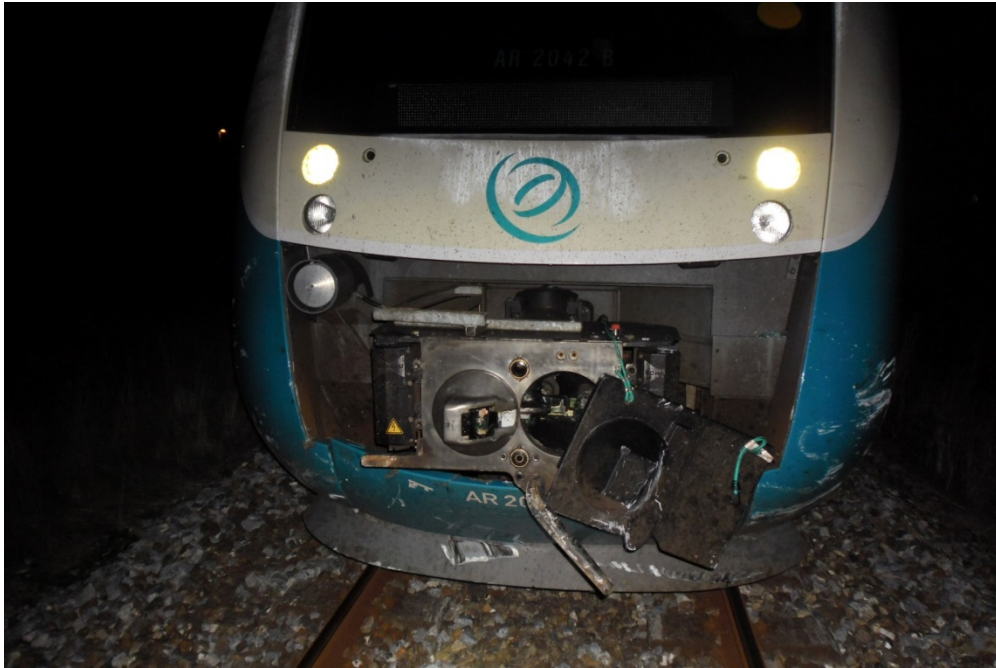
Der skete skader på togets front og et af overkørslens signaler, overkørselssignal K1, blev væltet, men lamperne i signalet var intakte.

Personbilen betragtes som totalskadet.

Overkørselssignal K, for modsat køreretning, blev bøjet mod jorden af bilen, men fungerede fortsat.

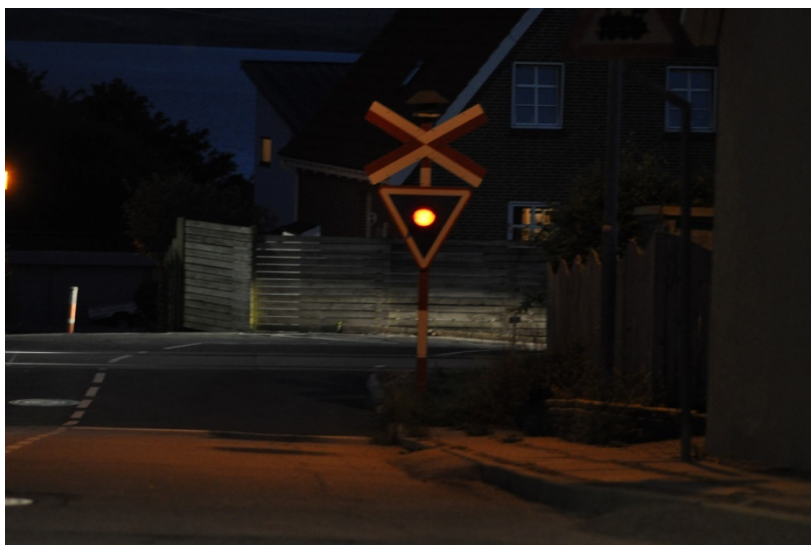
Når bilister drejer fra Hundborgvej ind på Kappelstensvej er der kort afstand til overkørslen, Kappelstensvej har fald fra Hundborgvej de cirka 30 meter til overkørslen, og vejen drejer skarpt til højre umiddelbart efter overkørslen, hvilket komplicerer færdselsforholdene på stedet.

Vejsignalerne ved overkørslen er tydelige straks fra indmundingen i Kappelstensvej.

Bilisten, der synes kendt med vejforløb og overkørsel, kan være blevet overrasket eller distraheret af de rødt blinkende, tydelige vejsignaler, der først er synlige efter at være drejet ind på Kappelstensvej ca. 30 meter før overkørslen, hvorfra der er ca. 20 meter til stoplinjen foran vejsignalet ved overkørslen.

1. at Trafik- og Byggestyrelsen sikrer, at overkørsels sikkerhedsforhold revurderes, og at eventuelle forbedringer som følge af revurderingen ikke afventer gennemførelse af signalprogrammet.

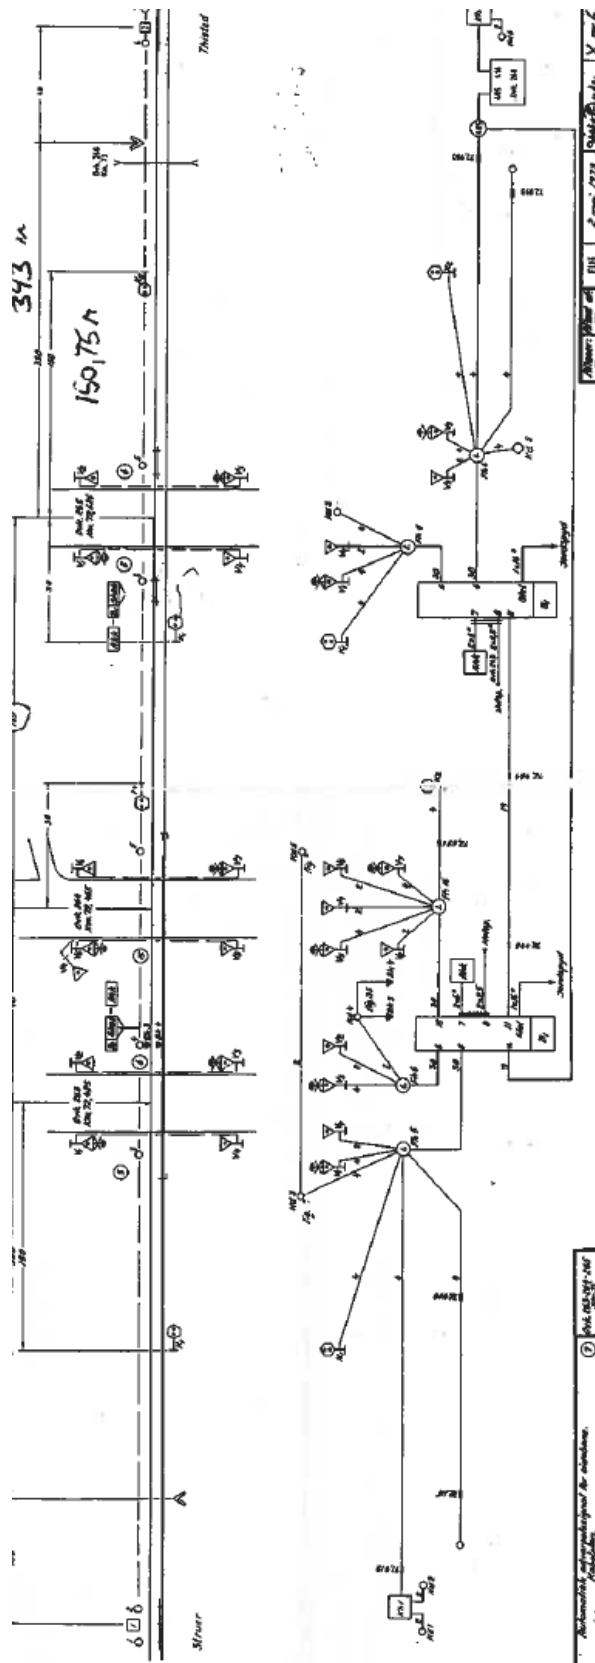
Bilag 1: Uddrag af kabelplanen for overkørslerne 263, 264 og 265

Overkørselsanlægget aktiveres ved tændsted 400 meter før overkørslen. Samtidig aktiveres overkørselsanlæggene ved de to efterfølgende overkørsler 264 og 263, idet overkørsel 265 har fælles overkørselssignal med disse, da de ligger meget tæt efter hinanden (afstanden mellem overkørslerne 265 og 264 er 161 meter og mellem 264 og 263 40 meter). Når alle tre overkørsler er sikret, dvs. at alle vejsignaler viser rødt blinkende lys og klokkerne på de respektive højre vejsignaler ringer, vises til lokomotivføreren signal nr. 11.1. signal ”overkørslen sikret” ved blinkende hvidt lys i det fælles

Afstande til overkørselssignaler og tændsteder blev kontrolleret og fundet i overensstemmelse med kabelplanen.
