# Havarikommisionen

2021-451

**Nærved kollision mellem to regionaltog på Nærumbanen d. 21-12-2021.**

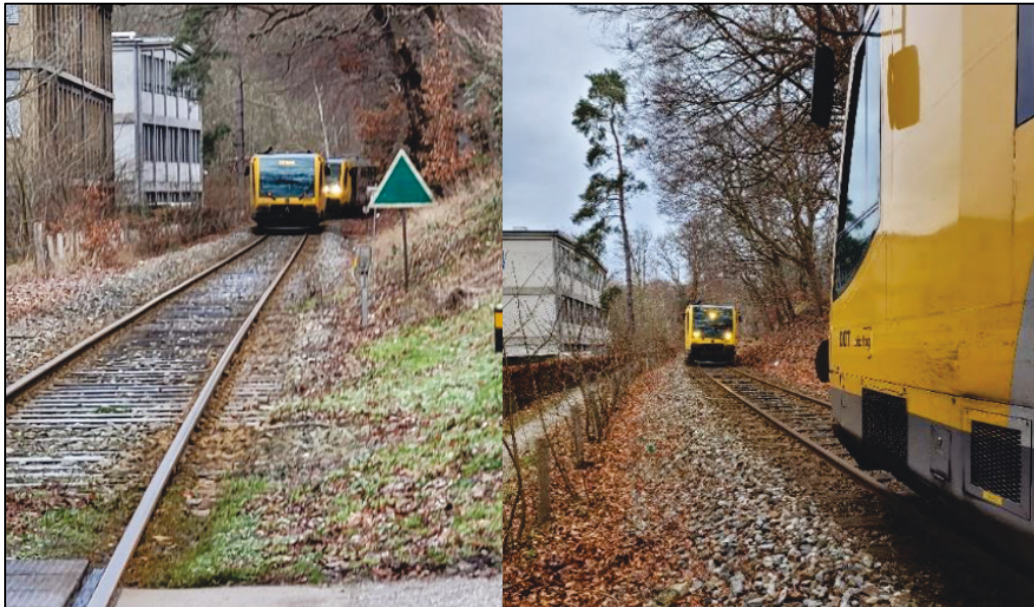
Afstanden mellem de to holdende regionaltog blev efterfølgende opmålt til at være ca. 26 meter. Tog 240161 holdt med førerrummet cirka ud for kilometermærke 4,6.

Foto 1: To foto fra hændelsesstedet set i retning fra Brede mod Ørholm, hvor de to tog ses holdende med ca. 26 meter imellem hinanden. Kilde: Lokaltog A/S.

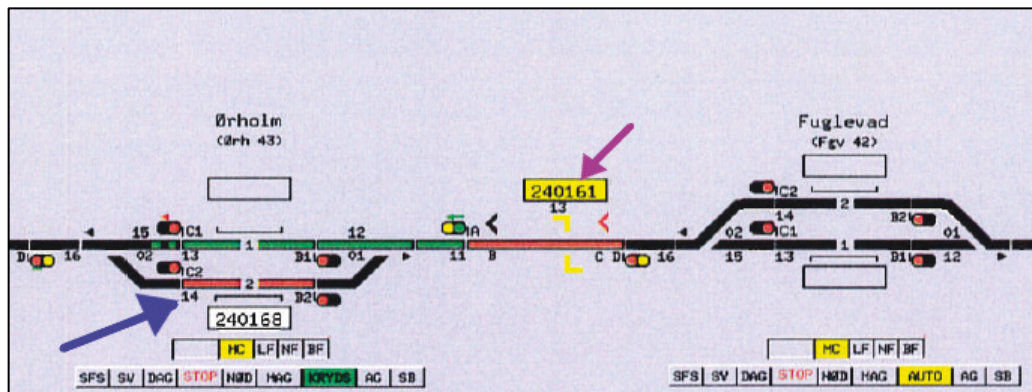
Figur 1. Udskrift viser kl. 11:57:45 at tog 240168 er indikeret i spor 2 (blå pil) på Ørholm station. U-signal B2 på Ørholm station er rød (STOP). Tog 240161 er indikeret på strækningen fra Fuglevad i retning mod Ørholm. I-signal A viser gul over grøn (KØR) og der er fastlagt indkørselstogvej ind i spor 1 (grøn strej) for tog 240161.

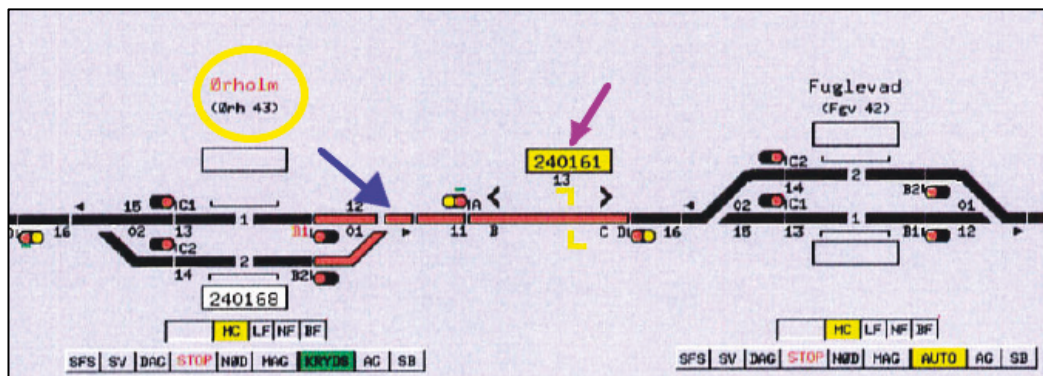
- efter tog 240168 ankomst i Ørholm spor 2, blev sporskifterne omstillet og derefter sat togvej / signal for indkørsel for tog 240161 til spor 1, hvis besættelse var indikeret på strækningen mellem Fuglevad og Ørholm
- der kl. 11:58:11 kom melding om rød alarm ”signal er passeret i Stop”
- sporskifte 01 mistede kontrollen og indikeringen af tog 240168 inde på Ørholm station var forsvundet.

Figur 2. Udskrift viser kl. 11:58:11 at tog 240168 ikke længere er indikeret i spor 2 og ses nu (blå pil) besætte sporskifteisolerung i sporskifte 01 på Ørholm station. Sporskifte 01 indikeres uden kontrol. Gul cirkel viser at stationsnavn Ørholms farve er skiftet fra sort til rød. Tog 240161 er indikeret på strækningen fra Fuglevad i retning mod Ørholm. I-signal A er skiftet fra signal (KØR) til (STOP). Den fastlagte indkørselstogvej for tog 240161 er væk. Logmelding om signal er passeret i stop og linjeblok besat udkørsel Ørholm B ses noteret i systemets hændelseslog.

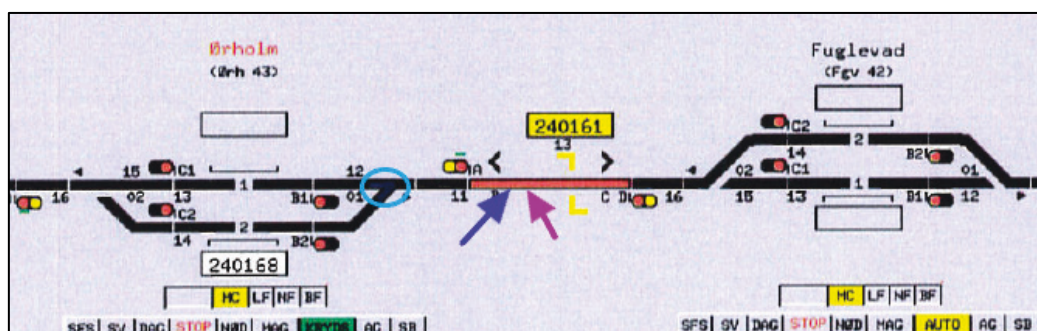
Figur 3. Udskrift viser kl. 11:58:37 at tog 240168 ikke længere er indikeret på Ørholm station. Kun blokken mellem Ørholm og Fuglevad indikeres besat. Sporskifte 01 på Ørholm station indikeres uden kontrol (lyseblå cirkel). Logmelding om sporskifte 01 Ørholm tabt kontrol ses noteret i systemets hændelseslog.
