# Havarikommisionen

Accident Investigation Board Denmark

2021-432

**Regionaltog tæt på kollision med gravemaskine på den frie bane mellem Maribo og Sakskøbing d. 08-12-2021.**

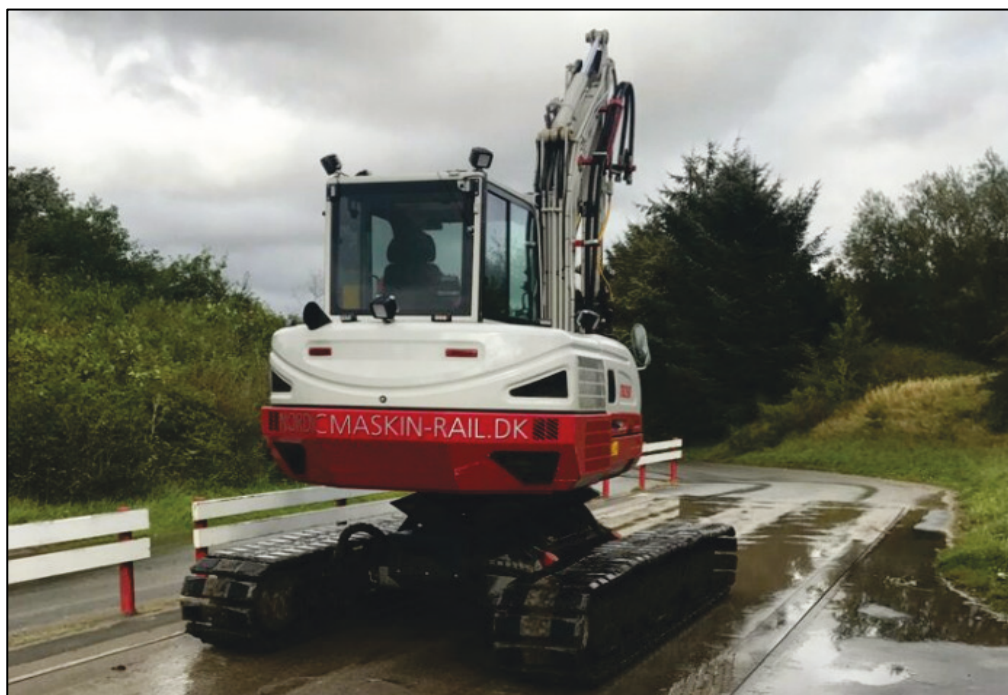
Foto 2: Foto af den involverede gravemaskine Takeuchi TB 260 Levelizer. Kilde: Nordic Maskin & Rail.

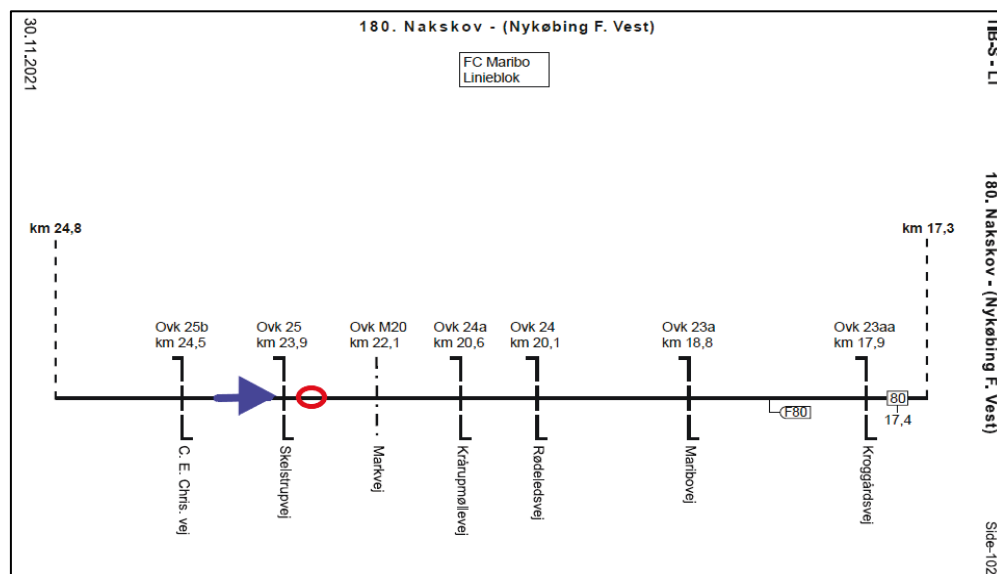
Figur 2: Uddrag af strækningsoversigt, TIB-S, Lokaltog A/ strækning 180 mellem Maribo og Sakskøbing. Den blå pil viser togets køreretning og den røde cirkel gravemaskinens placering.

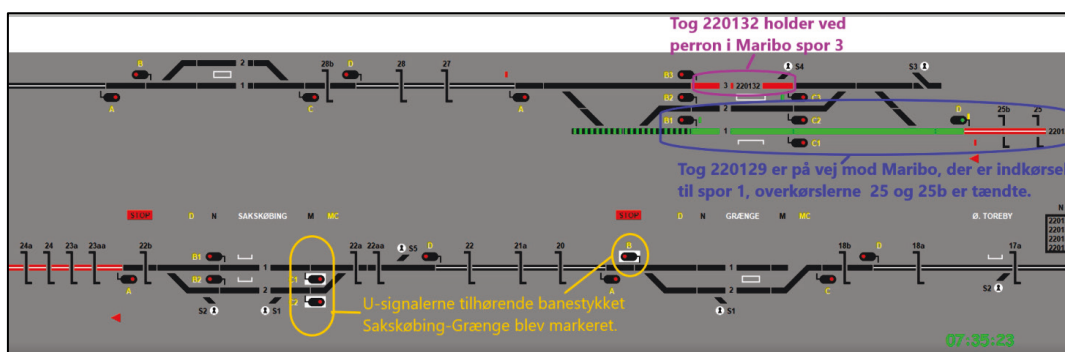
Figur 3: Skærmbillede af fjernstyringssystemets playbackvisning af hændelsen. De gule markeringer viser hvilke signaller stationsbestyreren markerede i forbindelse med etablering af sporspærringen. De blå markeringer viser at tog 220129 har indkørsel til spor 1 i Maribo. Den lille markering viser, at tog 220132 holder ved perron i spor 3 i Maribo.

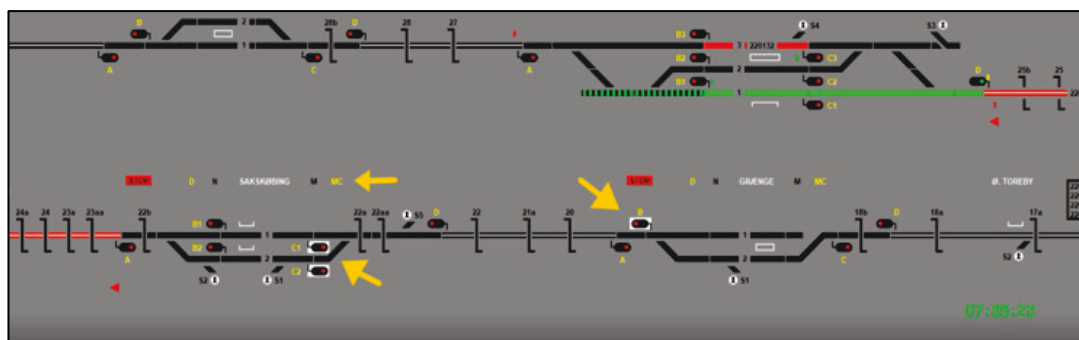
Figur 8: Skærmprint 2) Kl. 07:35:23 – ved de gule pile ses bl.a., at stationsbestyreren har ændret driftsformen til MC-drift i Sakskøbing og indkoblet spærremarkering på henholdsvis U-signalerne C1 og C2 i Sakskøbing samt på U-signal B i Grænge.
