Untersuchungsbericht

Aktenzeichen: 60uu2014-11/011-3323

Gefährliches Ereignis im Eisenbahnbetrieb

Ereignisart:	Zugkollision
Datum:	13.11.2014
Zeit:	11:14 Uhr
Bahnhof:	Dillingen (Saar)
Gleis:	1
Kilometer:	19,834

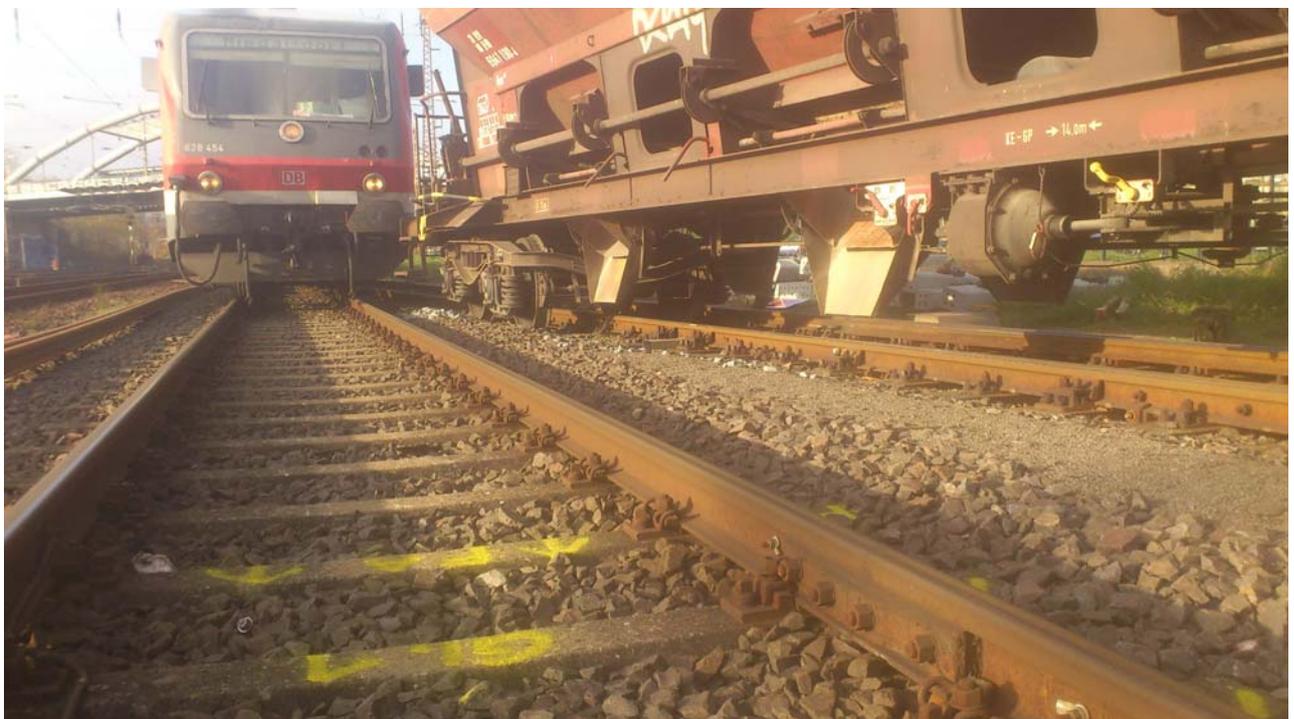
Der Facs¹²⁴ - Wagen der Rangierabteilung stand bei der signalmäßig durchgeführten Einfahrt des RB 13765 nach Gleis 1 nicht grenzeichenfrei auf der Weiche 78.

Abb. 1 Aufnahmen vom Gleis 1 in Richtung Industriebrücke

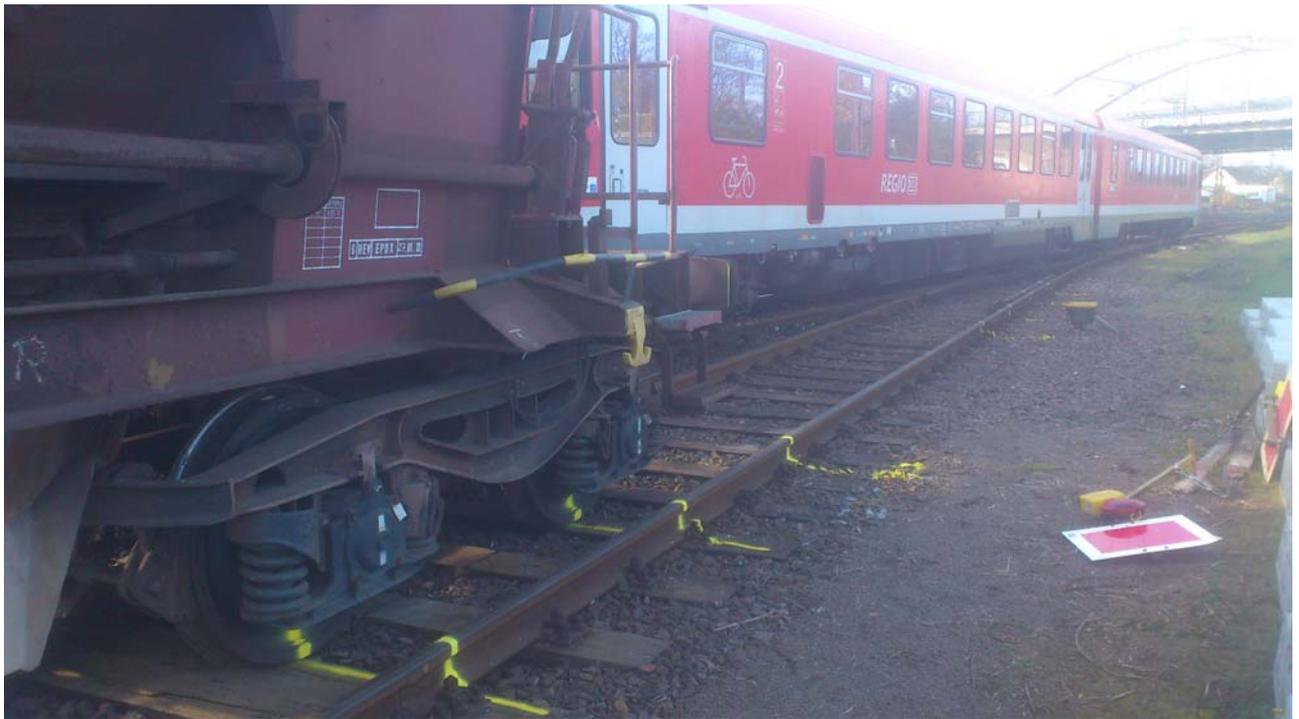
Abb. 2 Aufnahmen aus Richtung Gleis 25/26

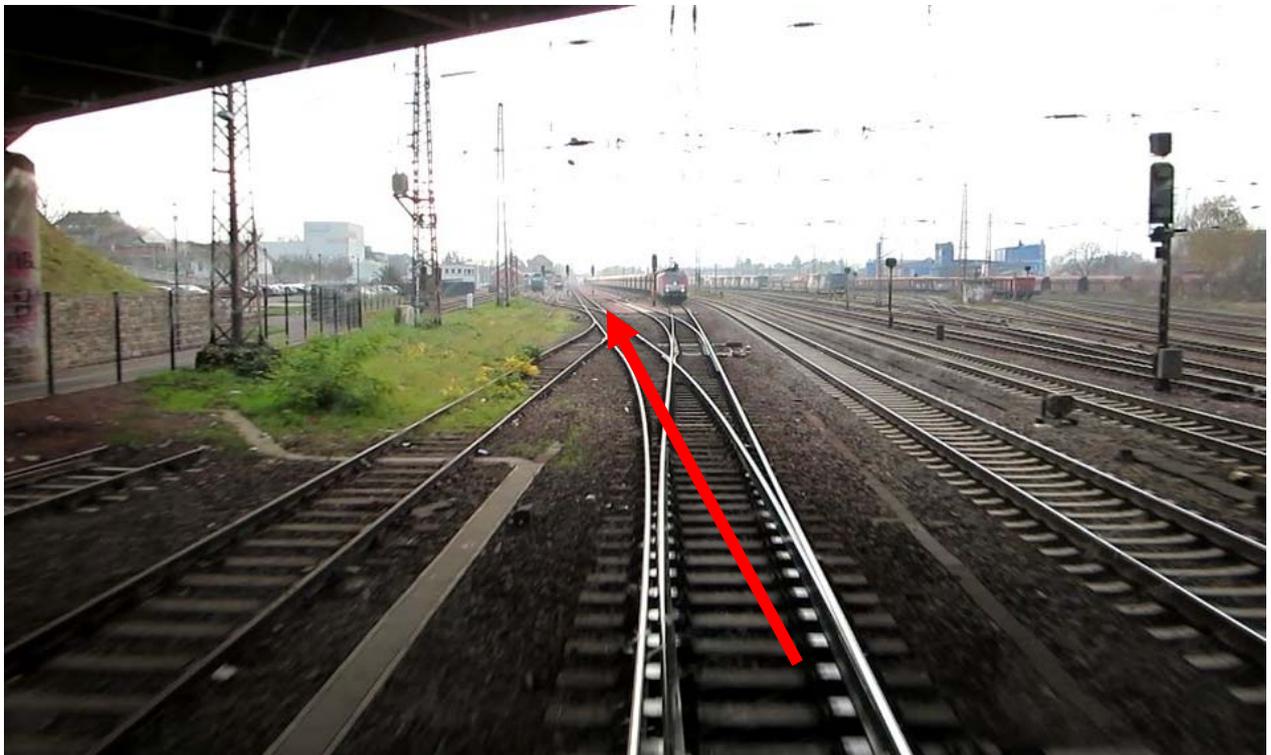
Abb. 3 Einfahrt Dillingen; Gleis 1 aus der Sicht des Tf RB 13765 ab Industriebrücke

Er sei unter der Brücke Industriestraße hindurchgefahren als er einen Güterwagen eines Bauzuges in seinem Fahrweg erkannte. Der Güterwagen habe auf der Weiche 78 gestanden. Der Puffer des Wagens habe in das Lichtraumprofil geragt. Er habe sofort eine Schnellbremsung eingeleitet. Diese sei ungefähr 20m hinter der Brücke erfolgt. Trotz eingeleiteter Schnellbremsung habe er die Kollision mit ungefähr 15-20 km/h nicht verhindern können. RB 13765 sei ca. 250m vor dem Bahnsteig in Gleis 1 zum Halten gekommen. Der Fahrdienstleiter habe sich bei ihm über Funk gemeldet. Er habe dem Fahrdienstleiter mitgeteilt, dass keine Reisenden verletzt seien, sich aber die Führerraumtür nicht öffnen ließe. In Absprache mit dem anwesenden Baupersonal sei anschließend die Evakuierung der Reisenden vorgenommen worden.

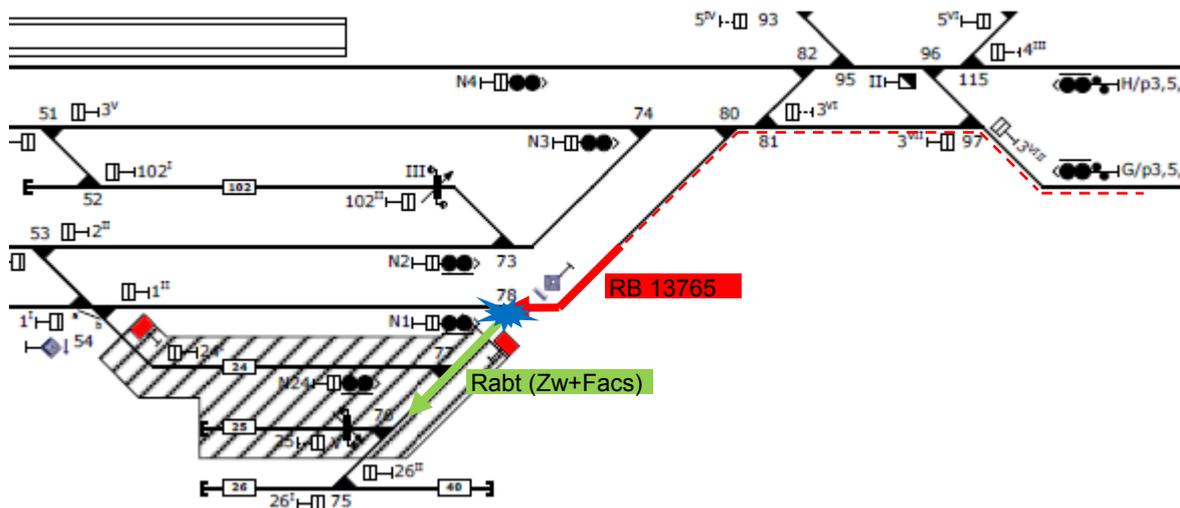
Am 13.11.2014 um 11:14 Uhr erhält RB 13765 Einfahrt nach Gleis 1 in den Bf Dillingen (Saar). Die Zustimmung zur Fahrt erfolgt auf Hauptsignal am Esig G (Hp2; 40km/h). Der Fahrweg des Zuges führt über die Weichen 97,81,80 und 78 nach Gleis 1. Unmittelbar vor Zulassung der Zugfahrt bewegt sich die geschobene Rabt vom Gleis 25 am Lichtsperrsignal Ls 25^{II} in Richtung Weiche 78. Vor der aufgestellten Sh 2 Scheibe (10m vor dem Grenzeichen der Weiche 78) bleibt die Rabt stehen. Durch den RbBau wird die Sh 2 Scheibe entfernt. Anschließend bewegt sich die geschobene Rabt in Richtung Weiche 78 und bleibt in km 19,864 ca. 5 min stehen. Während des Zurücksetzens der Rabt nach Gleis 26 kollidiert RB 13765 auf der Weiche 78 in km 19,834 mit dem Facs¹²⁴ Wagen. Die Zugkollision ist in der Elektronischen-Fahrten-Registrierung (EFR) des RB 13765 mit 11:14:44 Uhr (DSK-Zeit) registriert.

Abb. 4 Lageplan Betra F 632186 (Bearbeitet durch EUB)

stand, trifft nicht zu. Der nach Betra F 632186 (Punkt 5.3.5) vorgeschriebene und auch vor Ort tatsächliche Standort der Sh 2 Scheibe lag 10m vor dem Grenzzeichen der Weiche 78. Somit betrug die max. Aufstelllänge ca. 30m. Aus rangierdienstlichen Gründen war ein Entfernen der Sh 2 Scheiben zum Umsetzen der Rbt von Gleis 25 nach Gleis 26 ohne Zustimmung nicht zulässig aber grundsätzlich notwendig.

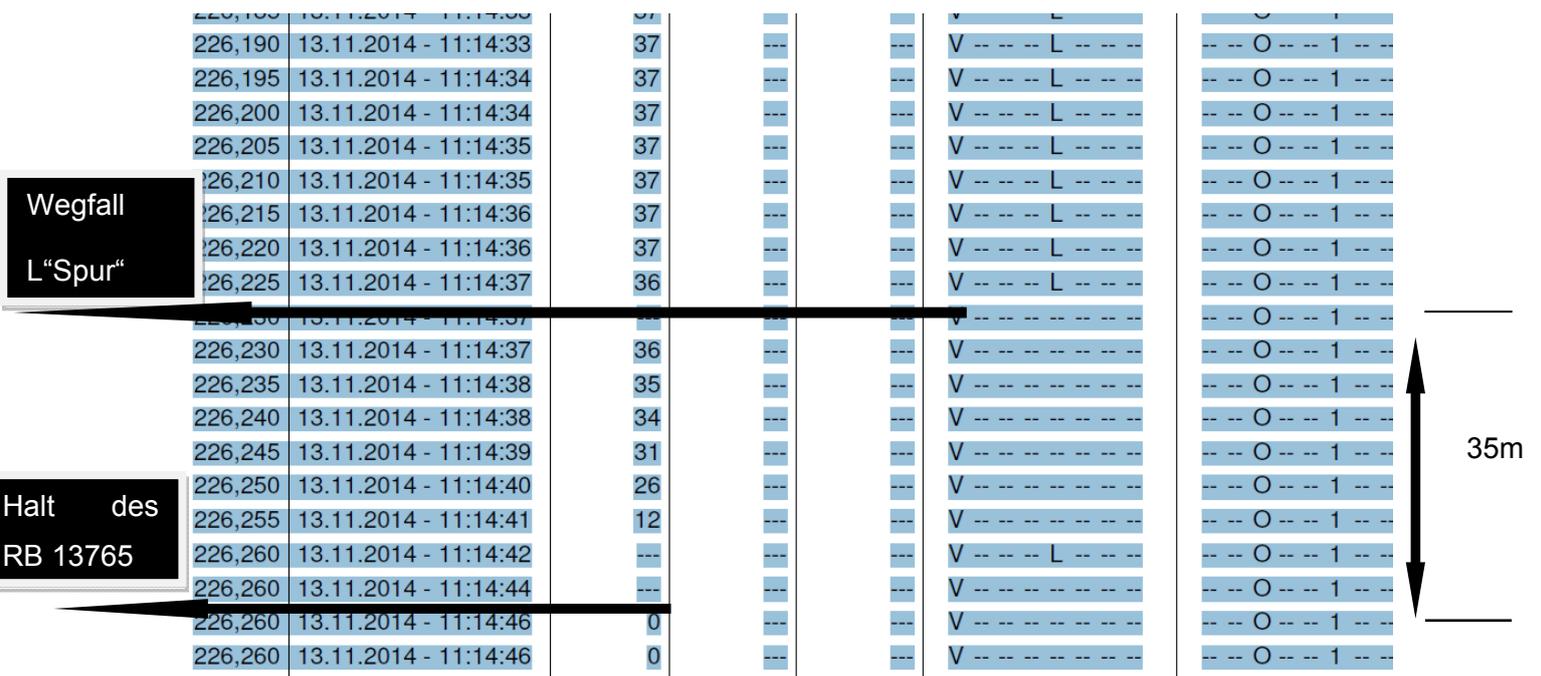
lingen (Saar) mit 38 km/h. 35 m vor dem Stillstand des Vt 628454/928454 (Kollisionsort) registriert die EFR um 11:14:37 Uhr (DSK-Zeit) bei einer Geschwindigkeit von 36 km/h einen Druckabfall der Hauptluftleitung unter 2,2 bar (Aussetzen der L-Spur)^[1]. Unter Berücksichtigung der Reaktionszeit^[2] und des Vorbremsweges^[3] hat der Triebfahrzeugführer ca. 82 m vor dem Kollisionspunkt auf das Ereignis reagiert.

Abb. 7 tabellarische Darstellung der EFR bearbeitet durch EUB

Der Ablauf der Zugfahrt RB 13765 lässt keine Rückschlüsse auf unfallbegünstigende technische Mängel zu. Die Reaktionszeit des Triebfahrzeugführers sowie der Bremsweg des Vt 628454 (Weg der wirkenden Bremse von 35m und der Vorbremsweg ca.15m) ermöglichten keinen früheren Halt des Zuges.
