OHUTUS-
JUURDLUSE
KESKUS

Õnnetusjuhtum

Sompa raudteeületuskohal

Tallinn, 24. oktoober 2017

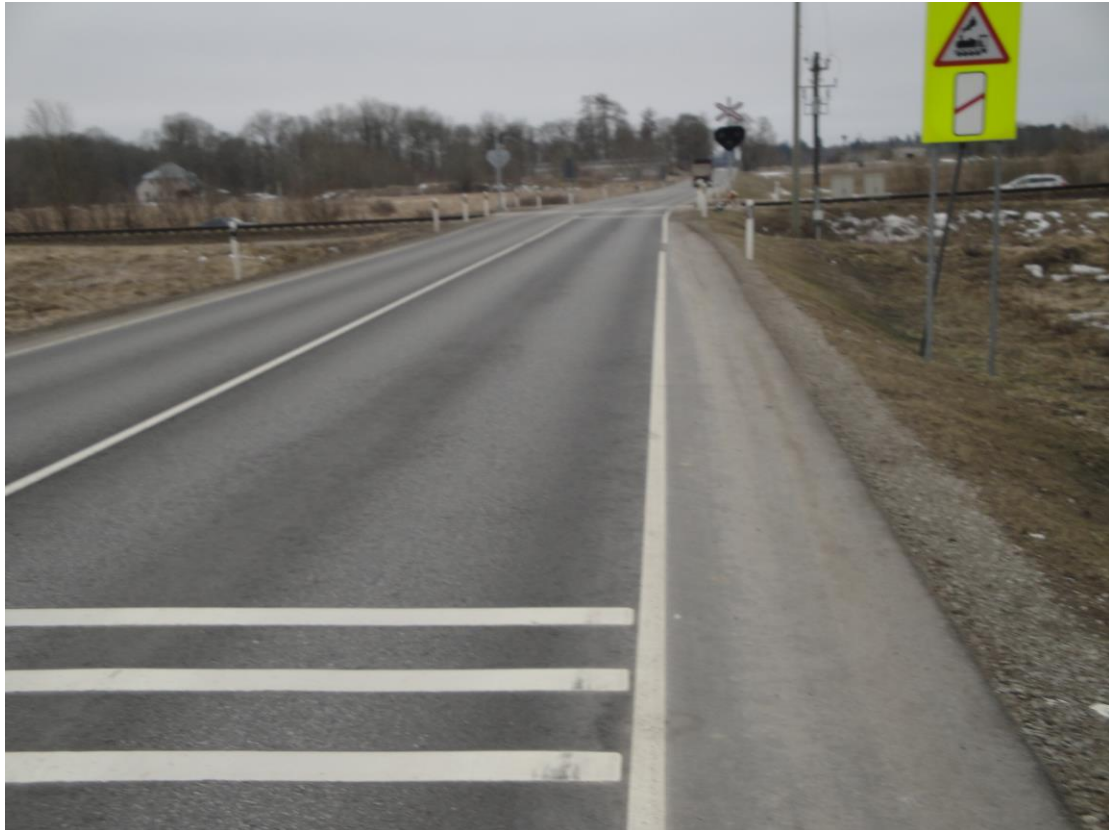
Foto1. Vaade Toyota sõidusuunalt ülesõidukohale.

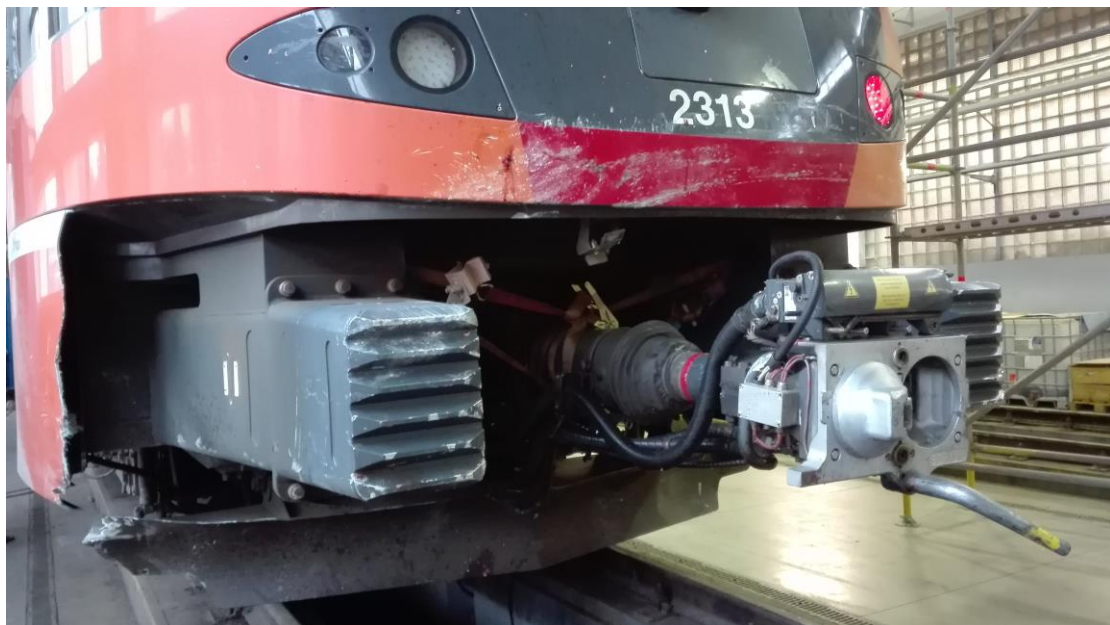
Foto 2. Diislrong DMU2313 õnnetusjärgselt.

AS Eesti Liinirongid reisirongi DMU2313 liiklusõnnetuse taastusremondiks tuli vahetada automaatsidur, esistange tiivad ja nende kinnitused, remontida lumesahk ja teha värviparandusi kokku 82865,21 euro eest.

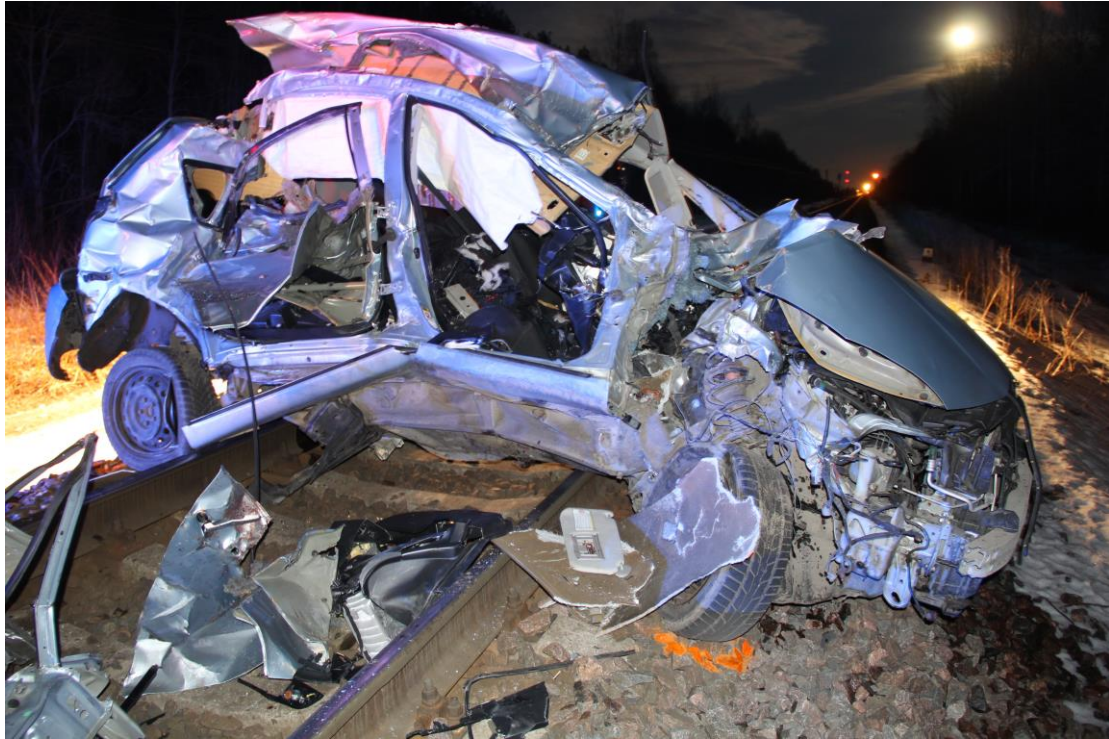
Foto 3. Sõiduauto Toyota 808BDG õnnetusjärgselt.

Sõiduauto Toyota 808BDG kere oli deformeerunud, esituled puudusid, esi- ja küljeklaasid lõhnutud, kõik rattad olid deformeerunud. Auto oli muutunud kokkupõrke tagajärjel vrakiks.
