OHUTUSJUURLUSE  
KESKUS

Tõsine õnnetusjuhtum  
Ropka raudteeülesõidukohal  
Tartumaal,  
11. märtsil 2022

Tallinn, 30. jaanuar 2023

R110322

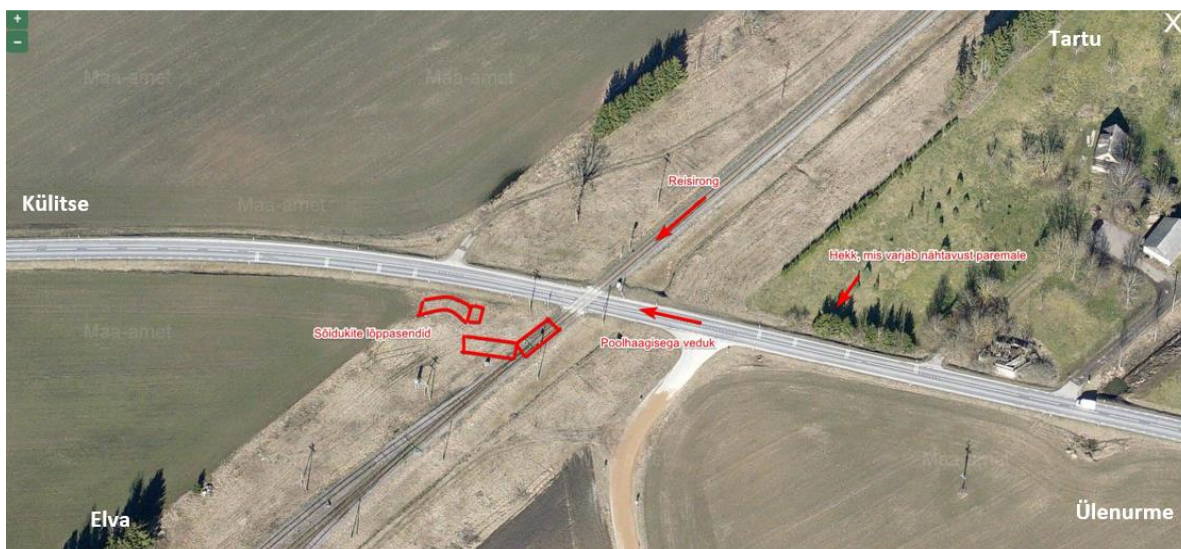
Foto 1. Õnnetuspaiga skeem (allikas: Transpordiamet)

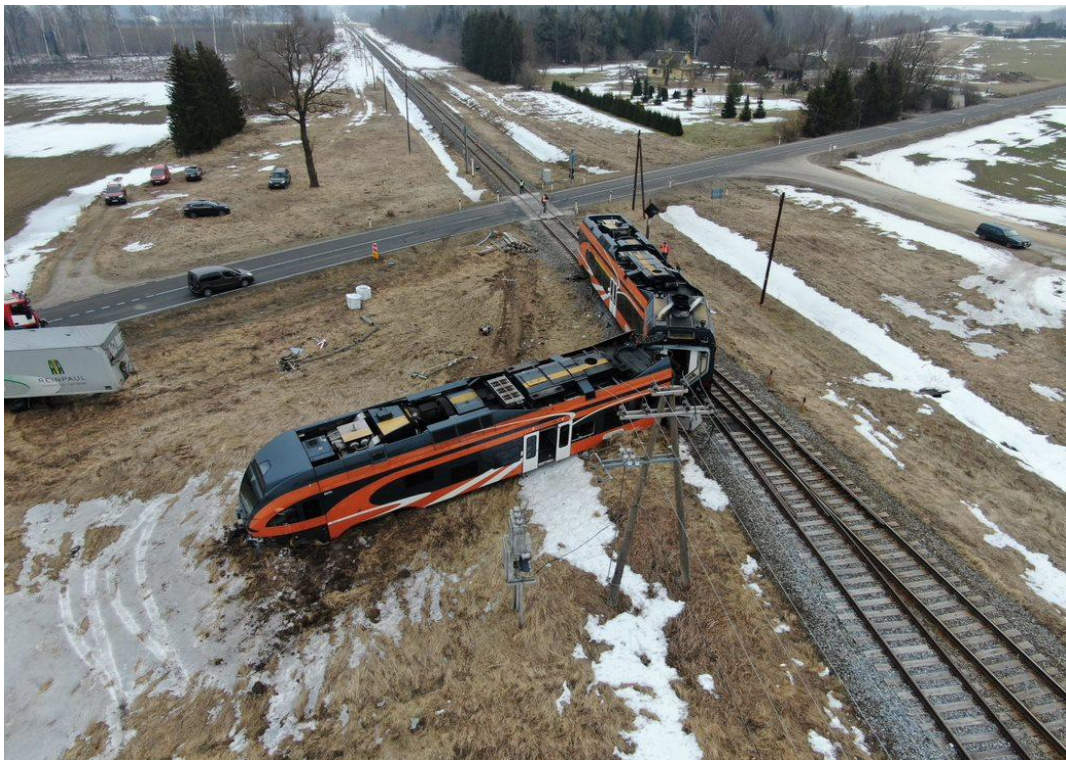
Õnnetuses oli kahest vagunist koosneva diiselrongi peas asunud vagun B ja mootoriplokk PP paiskunud rööbastelt maha. Vaguni B pea asus 21 meetrit rööbasteest ehk ca 50 meetrit kokkupõrkekohast. Vagun A oli jäänud rööbastele ja asus sabaga kokkupõrkekohast 20,23 meetri kaugusel. Veok oli saanud löögi poolhaagise KNAPEN keskkoha ja paiskunud maanteelt välja. Veoki lähim punkt rööbasteest asus õnnetusjärgselt 21,7 meetri kaugusel.

Foto 2. Vaade õnnetuspaigale rongi lähenemissuunale otsevaates ja veoki lähenemissuunale paremalt

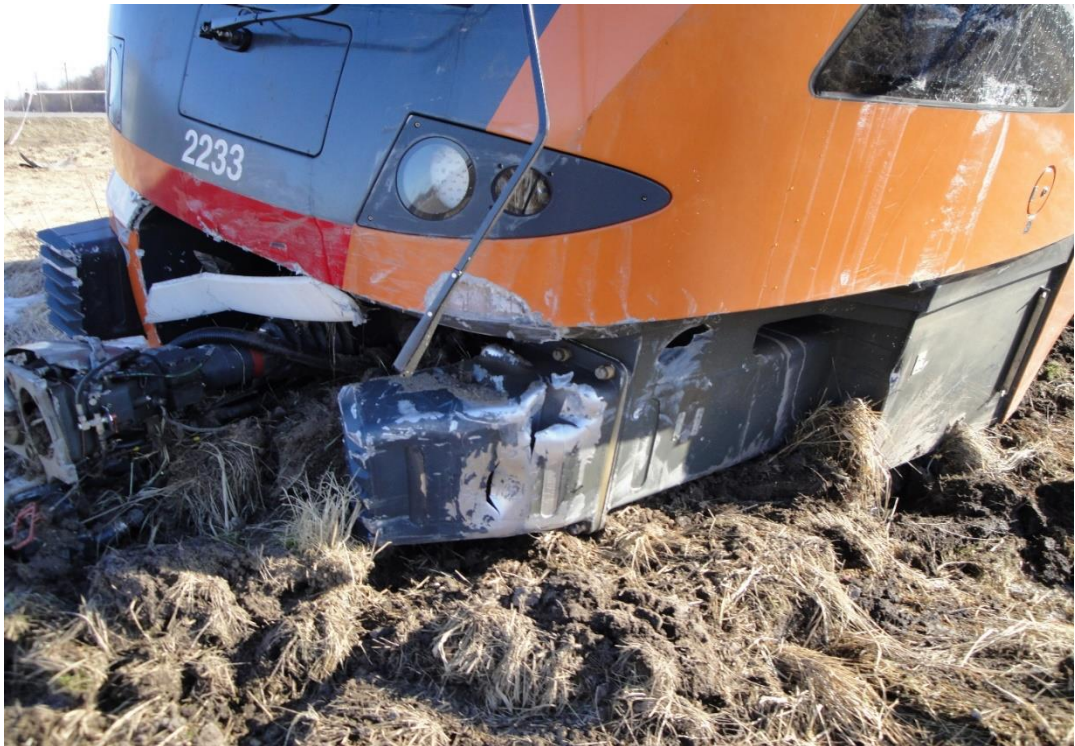
AS Eesti Liinirongid kahevagnilisel diiselrongikoosseisul said vigastatud alusvankrid, B-vaguni kere, B-vaguni haakesead, diiselploki ja B-vaguni ühendused, B-vaguni salongi klaas.

Foto 3. Rongi pea kokkupõrkejärgselt

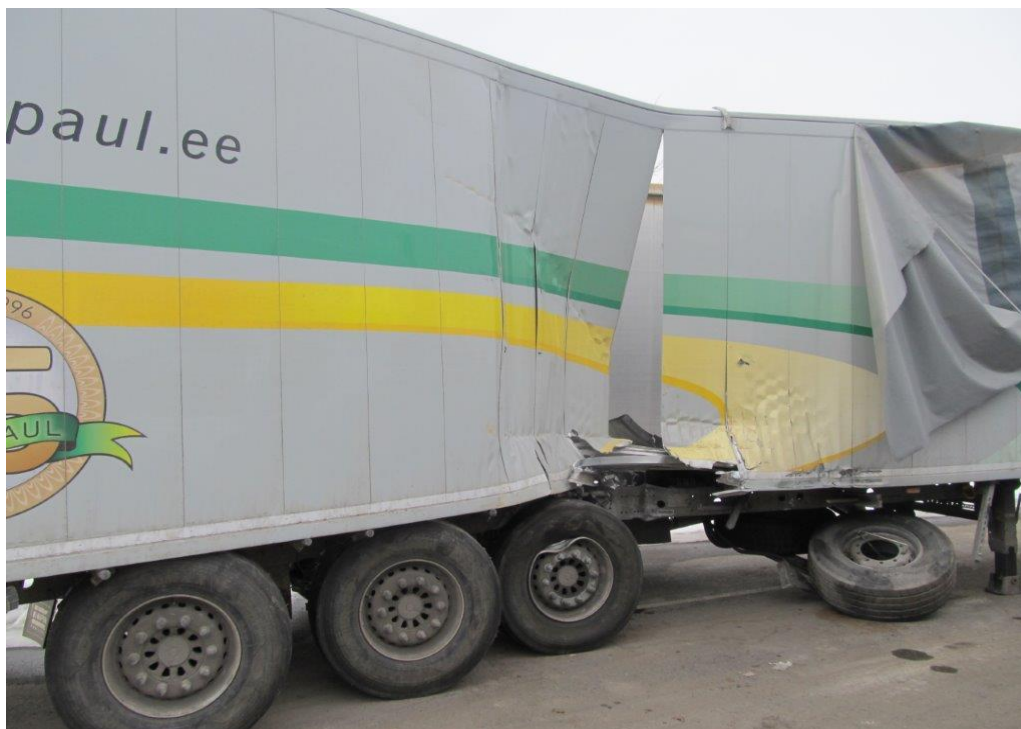
Poolhaagis KNAPEN K100 jäi peale õnnetust sündmuskohale ja toimetati sealt ära hiljem ning kuulus mahakandmisele. Haagise liikuvpõranda süsteem, raam, vedrustus olid täielikult ja külgeinad olid osaliselt hävinenud.

Foto 4. Poolhaagis KNAPEN rongilt saadud löögikohaga

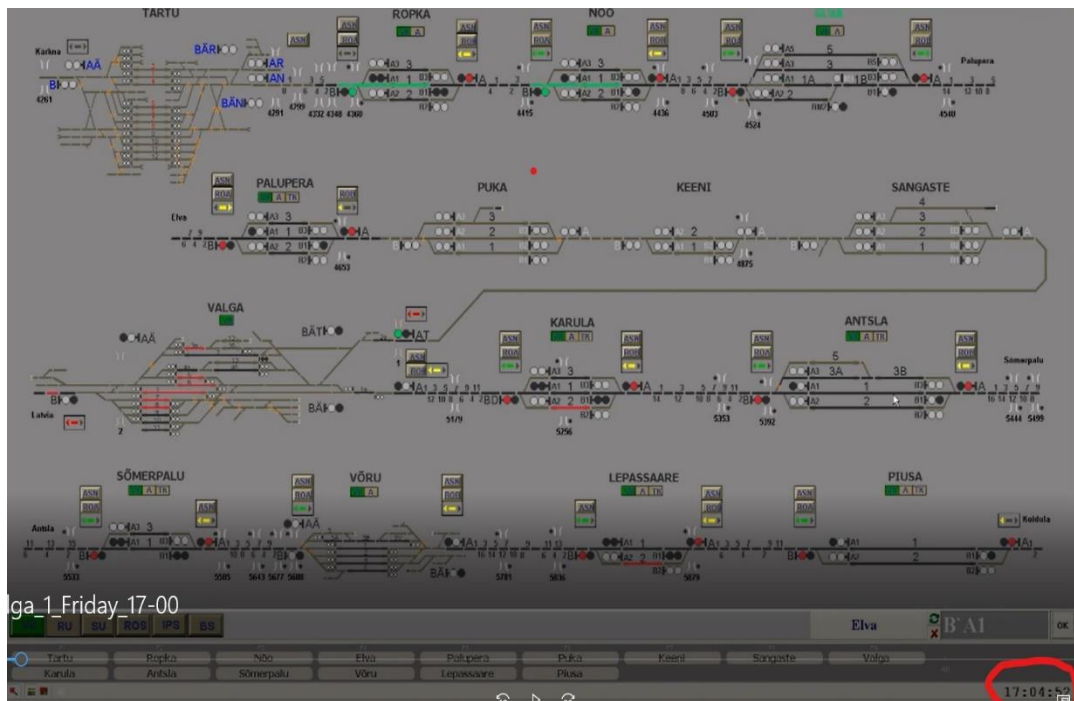
Foto 5. Rongi nr 0334 Ropka ja Nõo jaamade vastuvõtumatkad Tartu - Valga rongidispetšeri monitoril

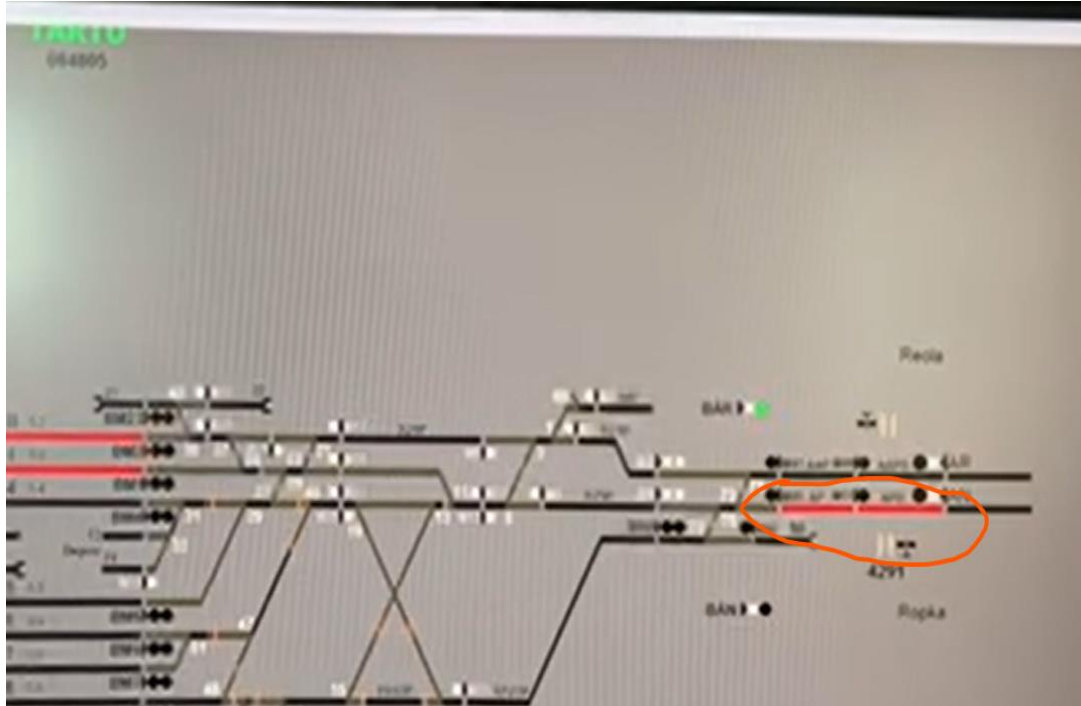
Rong nr 0334 väljus Tartu jaamast kell 17:26 vastavalt sõiduplaanile. EVR rongiliikluse juhtimissüsteem Neman näitas, et liiklusjuhtimissüsteem töötas ja šunt oli olemas. Tapa – Tartu - Koidula rongidispetšeri monitor näitas, et rong lahkus jaamast ja vastav isoleerpiirkonna näit monitoril muutus punaseks. Seda kajastab monitori järgmine näit.

Foto 6. Tapa – Tartu - Koidula rongidispetšeri monitori väljavõte, rongi nr 0334 lahkumine Tartu jaamast.

Fotol 6 olev monitori näit ei ole salvestatud Tartu jaamakorraldaja monitori näiduna, sest Tartu jaamas on vaid juhtimispult, mis visuaalselt esitab näidud ainult momendiks ega salvesta neid. Rongi lahkumist Tartu jaamast ei näe ega näinud ka Tallinn – Paldiski – Riispere – Tartu – Valga - Koidula rongidispetšer, kes korraldab otseselt rongiliiklust Tartu-Ropka-Valga liinil.

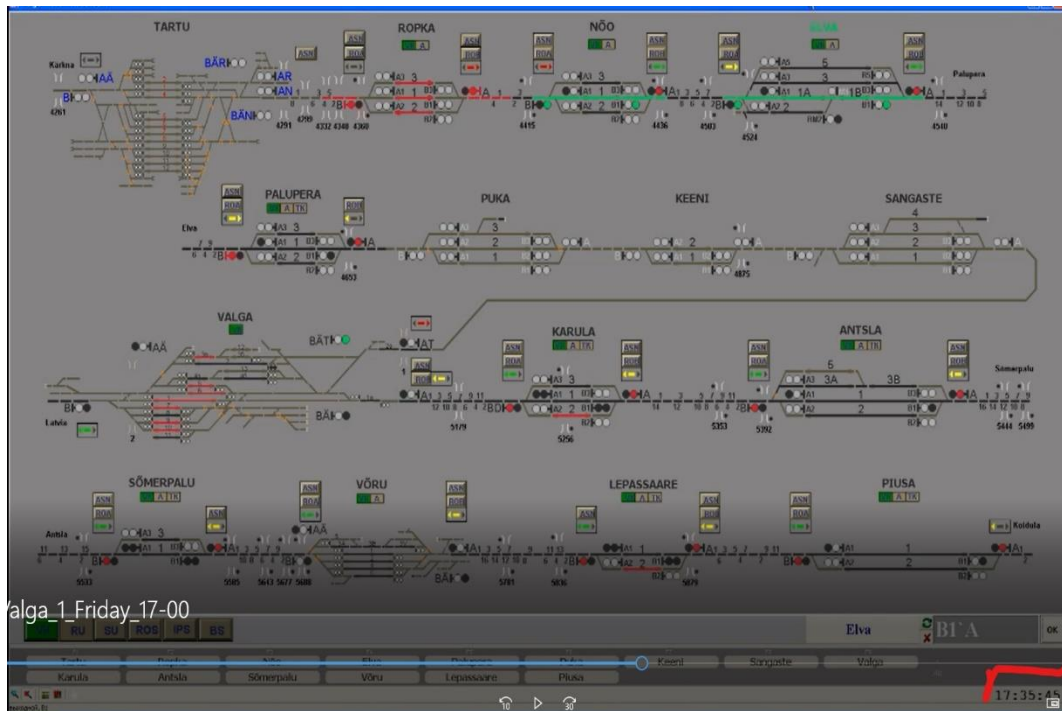
Raudteeinfrastruktuuri seadmete väljavõtted näitasid, et turvanguseadmed olid enne õnnetusjuhtumit töökorras ja häired olid otseselt seotud šunditundlikkuse mittetagamisega Tartu – Ropka jaamavahe rööbasahelas. Dispetšertsentralisatsiooni süsteem Neman näitas Tapa – Tartu - Koidula dispetšeri monitoril korraks rongi nr 0334 lahkumist Tartu jaamast. Rong liikus jaamavahele ja seda pidi hakkama jälgima Tartu - Valga rongidispetšer dispetšertsentralisatsiooni süsteemi Neva vahendusel. Rongi vastuvõtumatkad olid järgmistesse jaamadesse valmistatud ja rong liikus jaamavahele. Süsteemi Neva rongidispetšeri monitor seda ei kajastanud. Kaks süsteemi omavahel ei ühildu. Rongidispetšeri monitor näitas rongi olemasolu alles selle jõudmisel Ropka jaama isoleerpiirkonda, kui juhtus rongi kokkupõrge veokiga. Tartu - Valga rongidispetšer sai rongi 0334 olemasolust teada alles selle kokkupõrke järgselt.

Foto 7. Tartu-Valga rongidispetšeri monitori näit õnnetusjuhtumi toimumise hetkel.

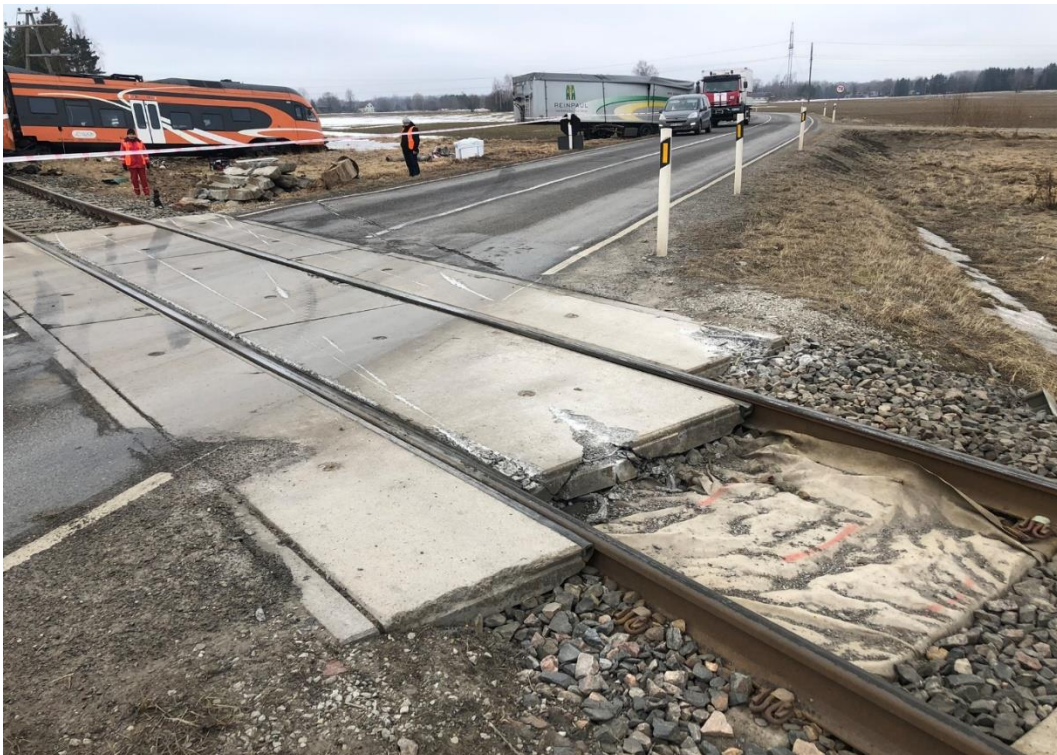
Õnnetusjuhtumi toimumisjärgselt avastati, et õnnetusse sattunud rongikoosseisu rattapaaride veerepind oli kaetud teadmata musta ainega, mis AS Eesti Raudtee hinnagul võis oletatavasti põhjustada reisirongi mittešunteerimise antud raudteelõigul. Rööbasteelõigul, kus toimus reisirongi kiirpidurdus, oli rööpapea peale tekkinud pidurdamise tagajärjel ca 0,1 – 0,3 mm paksune mustuse kõva kiht. Ropka raudteeülesõidukoha lähenemise piirkonnas ning Tartu – Ropka jaamavahel olid mõlema rööpaniidi pead mäardumata. Nähtavasti kandus must aine kiirpidurdamisel eralduva soojuse mõjul rongiratastelt antud kohas rööbastele.

Foto 5. Ropka raudteeülesõidukoht koos rööpapead katva mustuse kihiga.

Tallinna Tehnikaülikoolis tehtud laboratoorse uuringu tulemusel tehti kindlaks, et rööbastel ja rongiratastelt leitud must aine on segu erinevatest kuluproduktidest ja ilmastiku poolt kokku kantud materjalidest. Ei ole võimalik leitud musta ainet seostada AS Eesti Raudtee ja Elroni kasutuses olevate määretega. Tehti kindlaks, et must aine on elektrit juhtiv, kuid ei antud hinnangut milliseid pingeid ja voolusid on materjal võimeline juhtima rongi liikumisel.
