COMISIÓN DE INVESTIGACIÓN
DE ACCIDENTES FERROVIARIOS

Informe final de la CIAF

**INFORME FINAL DE LA CIAF (IF)
SOBRE EL ACCIDENTE FERROVIARIO Nº 0012/2015
OCURRIDO EL DÍA 04.03.2015 ENTRE LA ESTACIÓN DE
PUERTO DE NAVACERRADA Y EL APEADERO DE COLLADO ALBO (MADRID)**

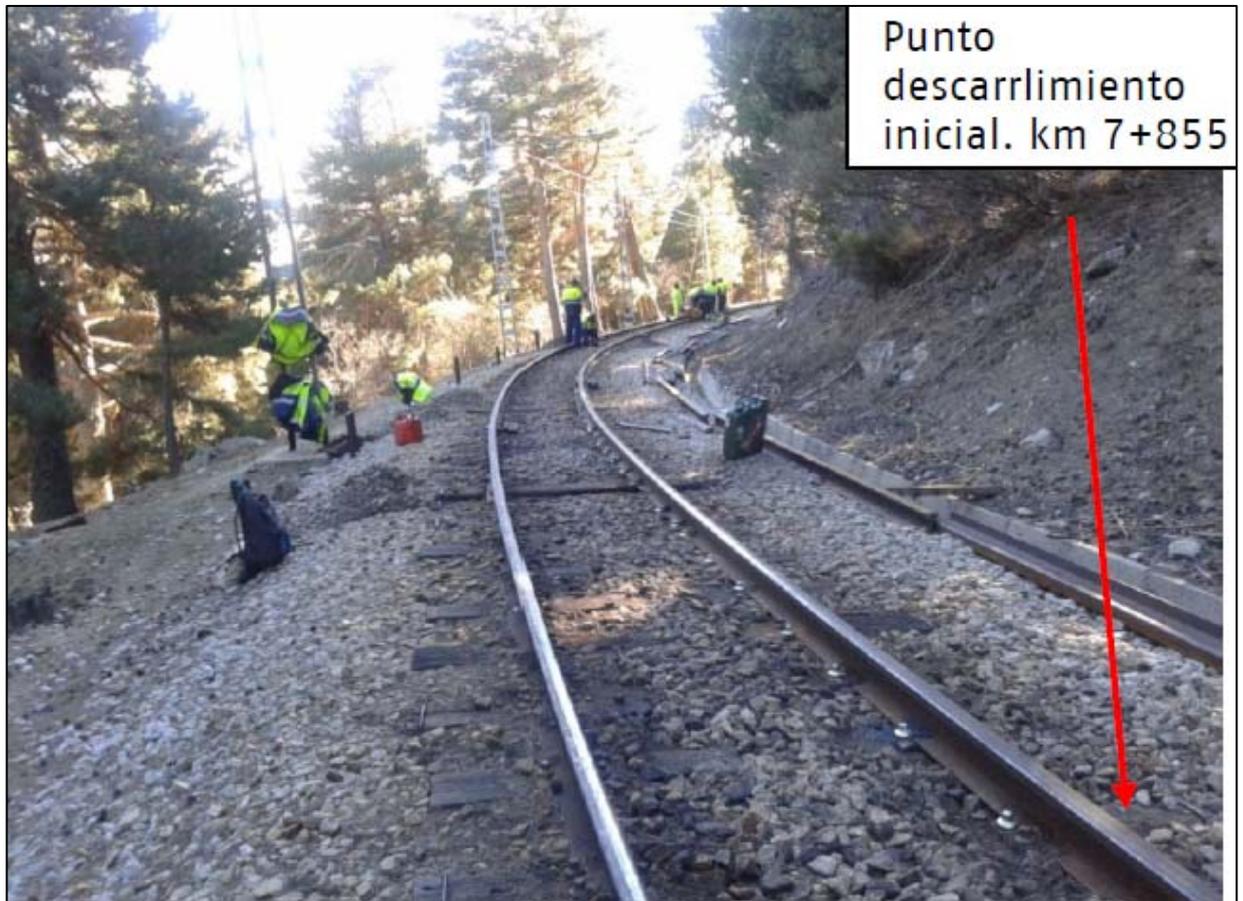
El descarrilamiento se inicia en el PK 7+885, entre la estación del Puerto de Navacerrada y el apeadero de Collado Albo, en un tramo de curva a la derecha de radio 92 metros y en pendiente descendente de 60 milésimas.

Vista de la zona donde se inicia el descarrilamiento. Fuente Adif.

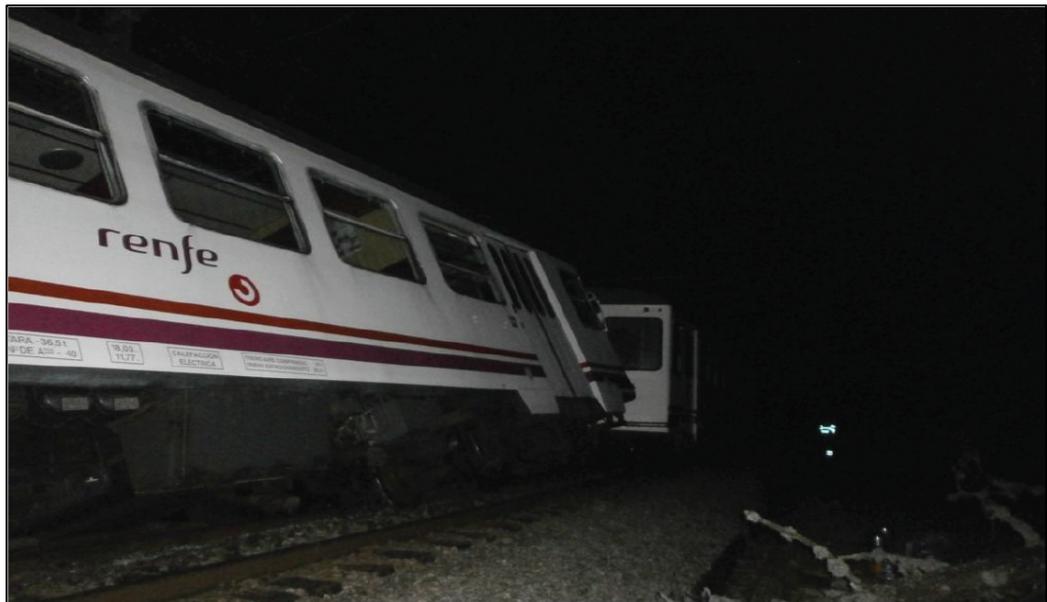
Imagen del coche que circulaba en cola y quedó semivolcado. Fuente Renfe Viajeros.

A partir de este momento el vehículo de cola circuló descarrilado de su último bogie y avanzó golpeando dos columnas de electrificación y carriles hincados que actuaban como hitos, hasta que se produce la rotura de la TFA quedando el tren finalmente detenido en el PK 7+445 a las 19:14 horas, semivolcado y apoyado en un tercer poste de electrificación.

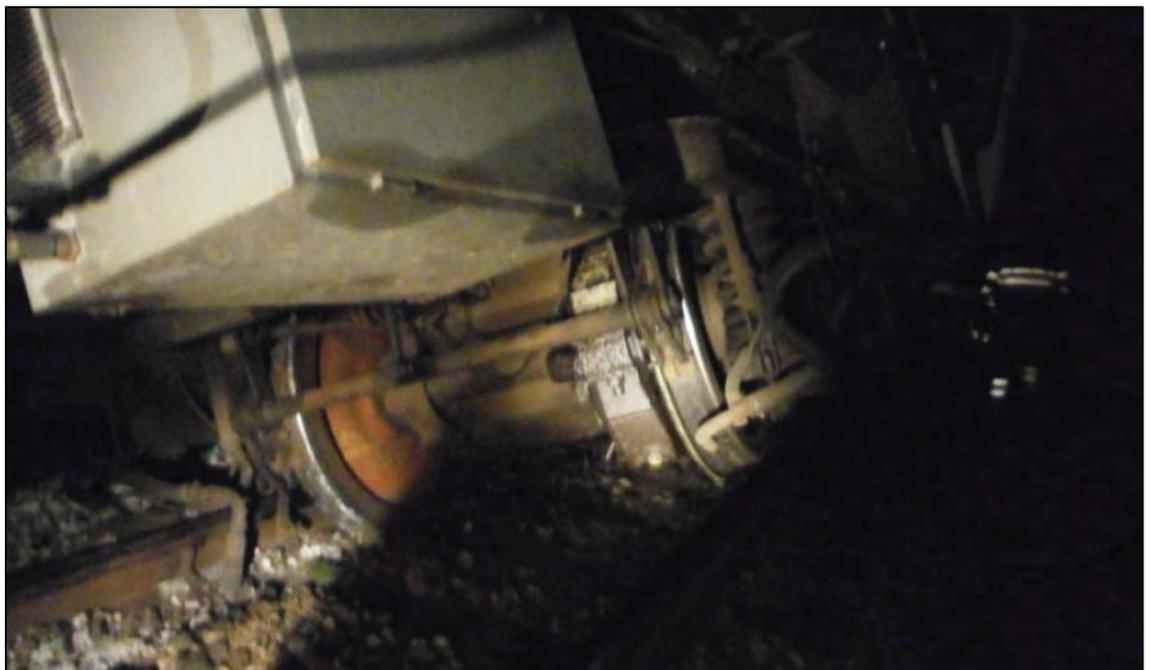
Imagen del último bogie que resultó descarrilado. Fuente Renfe Viajeros.

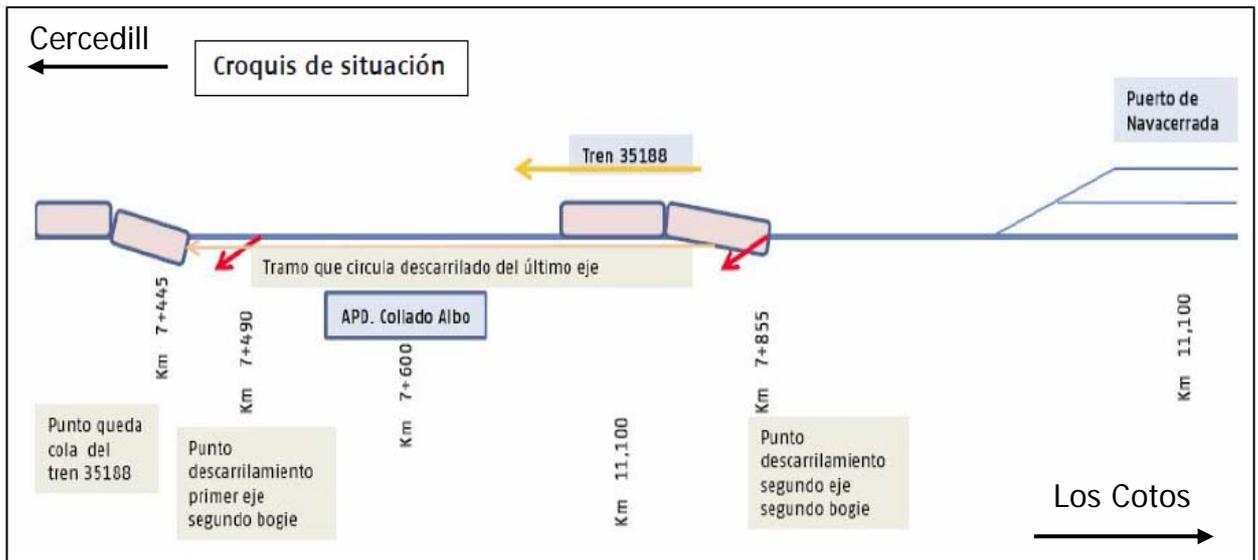
Croquis del descarrilamiento. Fuente Adif.

Se constata el descarrilamiento del último bogie del coche de cola. La rueda derecha del último eje descarrila al tomar una curva a la derecha de radio 92 metros, según el sentido de la marcha, cayendo hacia el interior de la caja de la vía. A continuación tras recorrer 15 metros descarrila la rueda izquierda de este mismo eje cayendo hacia el lado exterior de la vía, produciéndose el remonte del carril y la posterior caída de la rueda hacia el lado exterior de la curva. El tren circula con la rueda derecha por el interior de la caja de la vía y la rueda izquierda por el exterior del carril izquierdo unos 40 metros.

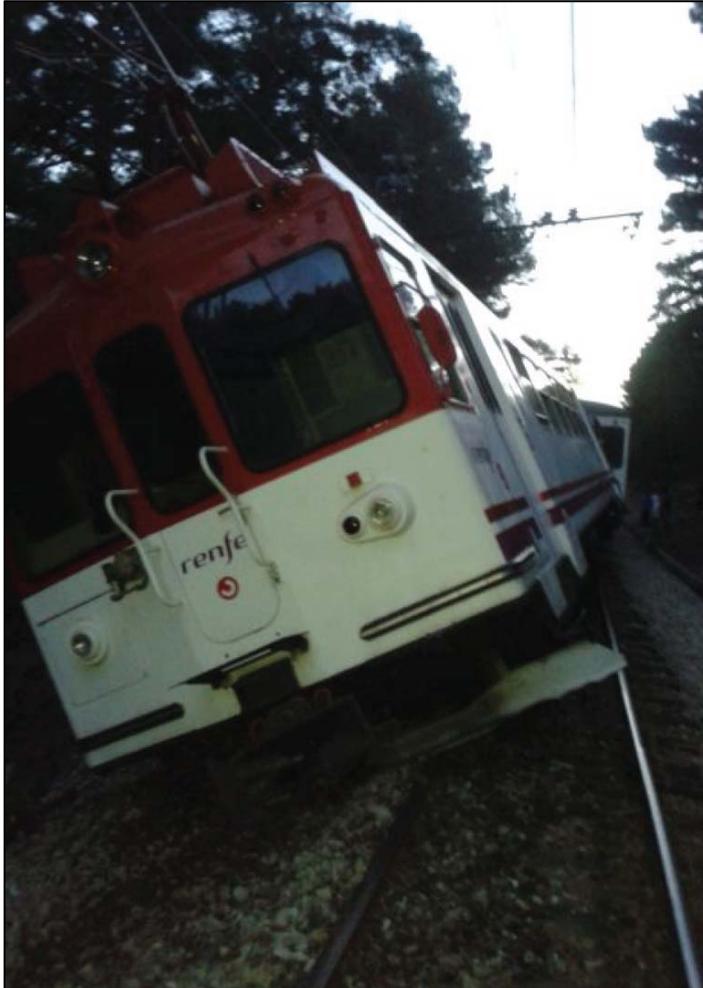
Vista del estado del último coche tras el descarrilamiento. Fuente Renfe Viajeros.

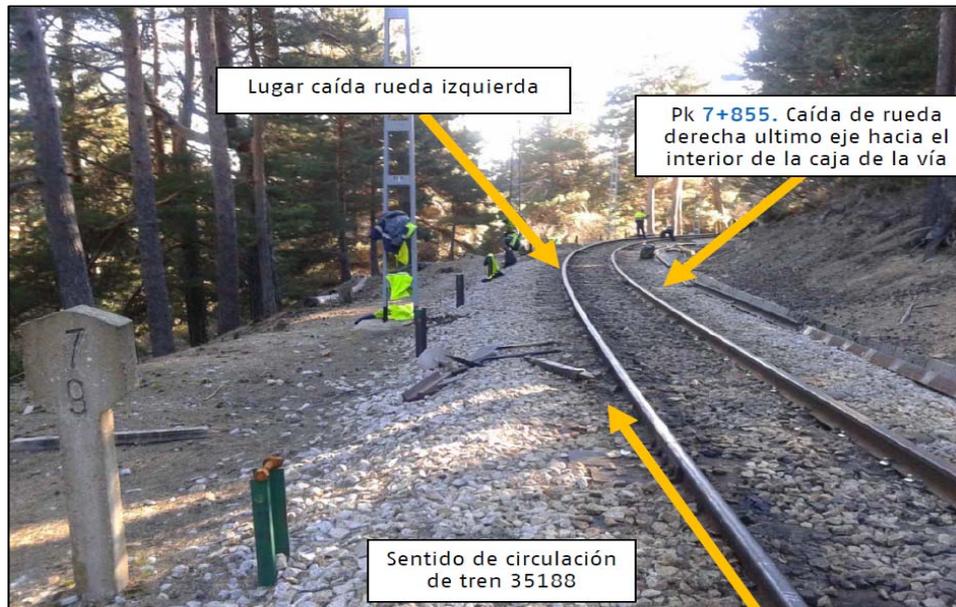
La zona donde se inicia el descarrilamiento punto "0" PK 7+855 corresponde a una curva a la derecha de radio 92 metros, según el sentido de la marcha. Esta curva se inicia en el PK 7+900.

Tras el descarrilamiento se realizaron mediciones de los valores de ancho de vía y peralte en la zona anterior y posterior al punto "0" (PK 7+855), tramo en curva a la derecha de radio reducido (inferior a 100 metros) y, atendiendo a la NRV 7.3.2.0 (modificación para la Línea Los Cotos - Cercedilla) de aplicación, el ancho de vía en esas circunstancias debe oscilar entre un mínimo de 1022 mm y un máximo de 1030 mm. De los valores medidos en la vía se aprecia que hay puntos con valores fuera de la norma, en concreto se midieron valores de 1.040 mm en la zona del PK 7+855 (Punto "0").

Vista de la zona donde se inicia el descarrilamiento. Fuente Adif.

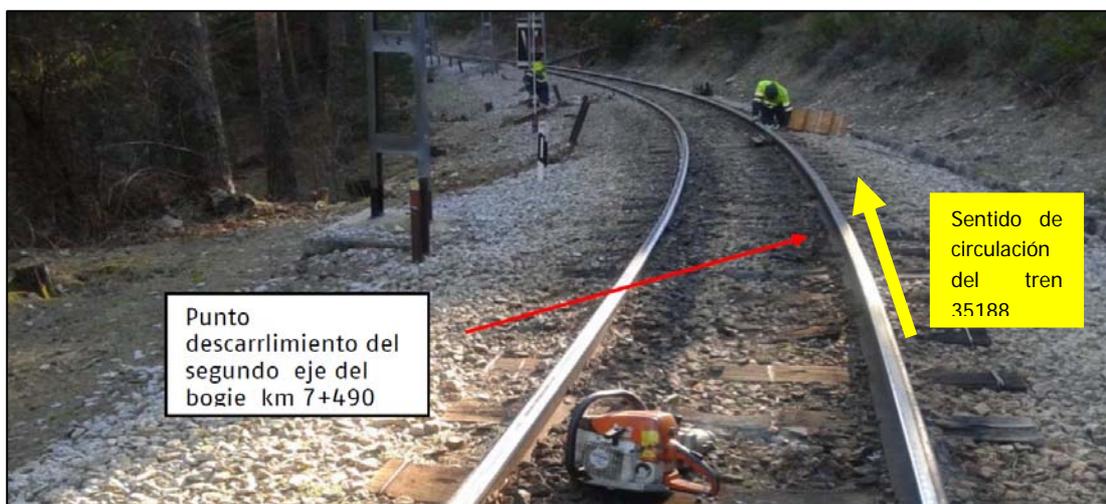
Vista de la zona donde descarrila el otro eje del segundo bogie. Fuente Adif.

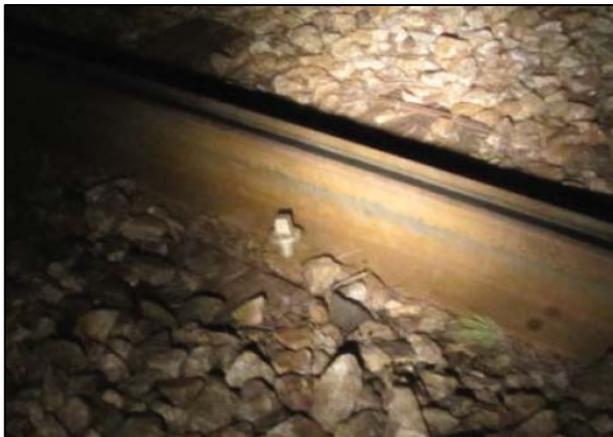
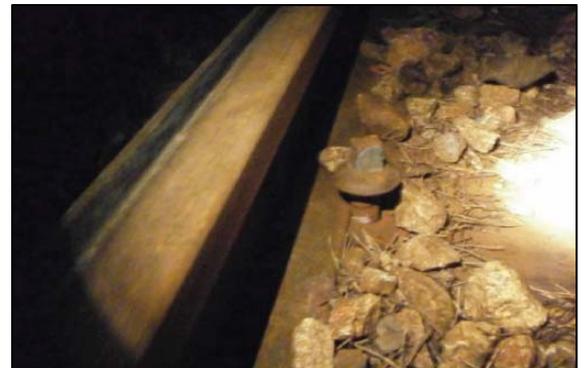
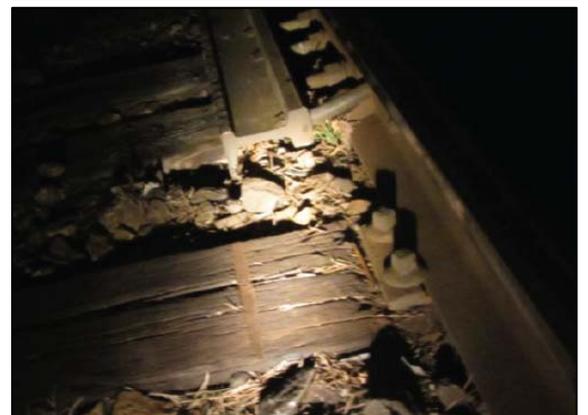
Por otro lado en la inspección visual se observó que las sujeciones del carril eran deficientes, muchos de los tirafondos estaban flojos o sueltos, las traviesas se encontraban en mal estado y el balasto muy contaminado.

Este sobreechancho fue medido con la vía en reposo, sin ninguna circulación sobre los carriles que ocasionara esfuerzos tendentes a abrir más la vía, por lo que se estima que en el momento del descarrilamiento este sobreechancho se pudo ver aumentado, debido a los defectos en la sujeción y a los esfuerzos producidos por el avance del tren.

Las especiales características de la línea: trazado de alta montaña, radios de curvas muy reducidos, altos valores de las pendientes, temperaturas muy bajas en invierno y altas en verano, y especialmente el tramo del PK 4+620 al 8+500 que dispone de traviesas de madera, ocasionan el deterioro de las mismas propiciando defectos en las sujeciones entre el carril y traviesa, que dan lugar a la aparición de sobreechanchos en la vía.

Fotos donde se aprecia el estado de sujeciones y traviesas. Fuente Renfe

De las mediciones realizadas "in situ" tras el descarrilamiento se observan valores de sobrecargas fuera de tolerancia. Se aprecia también defectos en las sujeciones y deterioro de las traviesas así como contaminación del balasto.

| Destinatario | Implementador final | Número | Recomendación |
|---|---|---|---|
| Agencia Estatal de Seguridad Ferroviaria (AESF) | Adif | 12/15-1 | Se insiste en la aplicación de la recomendación 32/11-1 de la CIAF: <i>"Analizar la viabilidad de sustituir todo el tramo de traviesas de madera por otras de hormigón o, en su defecto, reemplazar las que presentan mal estado por otras del mismo material"</i> llevando a cabo la ejecución del "Proyecto de sustitución de traviesas de madera por hormigón en el tramo de 4 kilómetros" |
| Agencia Estatal de Seguridad Ferroviaria (AESF) | Adif | 12/15-2 | Cumplir la periodicidad y calidad de las visitas a pie establecidas para esta línea y reconsiderar las condiciones de circulación de la misma en función de las fichas de control y las no conformidades que resulten, gestionando éstas. |
