COMISIÓN DE INVESTIGACIÓN  
DE ACCIDENTES FERROVIARIOS

*Investigación del incidente  
nº 0049/2015 ocurrido el 14.10.2015*

**INFORME FINAL DE LA CIAF (IF)  
SOBRE EL INCIDENTE FERROVIARIO Nº 0049/2015  
OCURRIDO EL DÍA 14.10.2015 EN LA  
ESTACIÓN DE MONTE LA REINA (ZAMORA).**

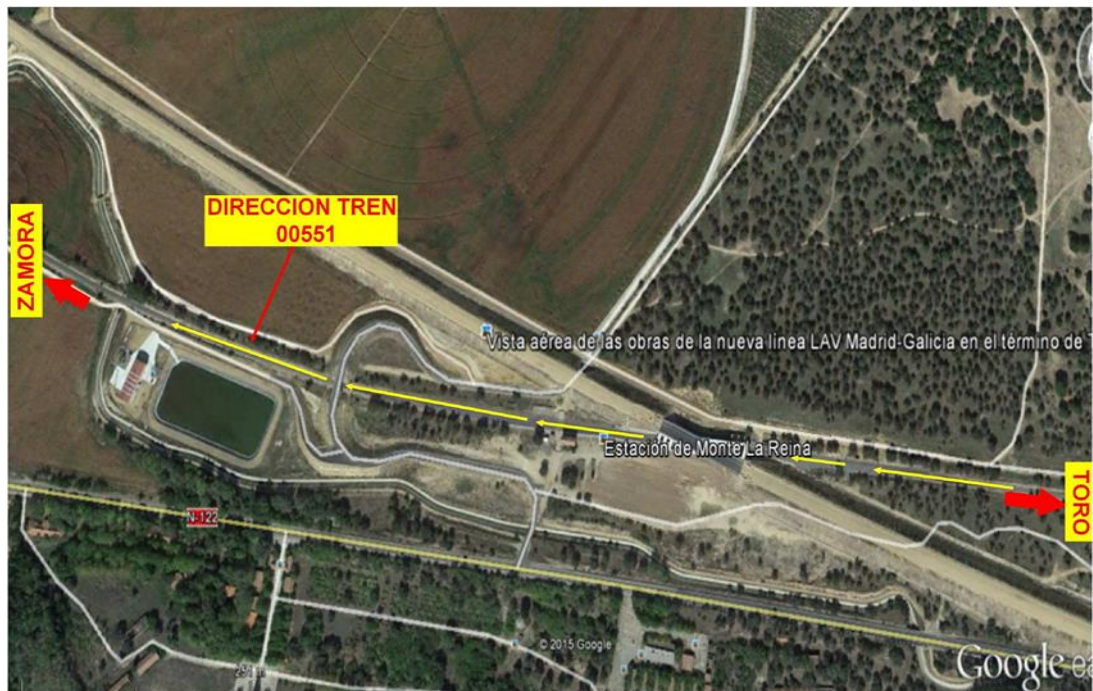
Croquis:

El tren 551 realiza su salida de la estación de Toro en dirección a la estación de Monte la Reina y pasa por la señal avanzada E'1, que se encontraba girada hacia el campo. Continúa la marcha y pasa por la señal de entrada E1 de Monte la Reina que también se encontraba girada hacia el campo.

El maquinista del tren 551 según su declaración supuso, al ver las señales giradas, que se trataba de una estación intermedia sin personal por lo que pasó sin efectuar parada en la misma.

El tren 551 pasa por la señal de salida S1/1 de la estación de Monte la Reina en dirección Zamora, sin haber realizado parada continuando hasta Ourense, donde su maquinista fue relevado a su llegada a esta estación.

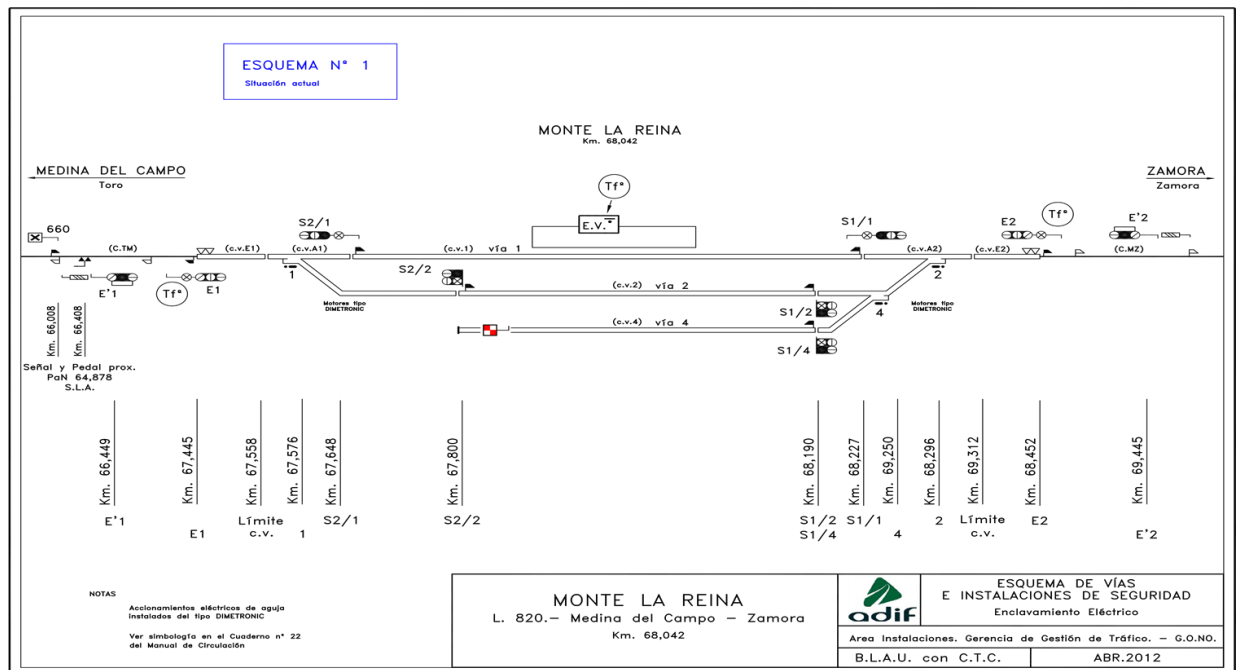
Esquema de la estación de Monte la Reina antes de procederse al cambio del enclavamiento. Fuente Adif

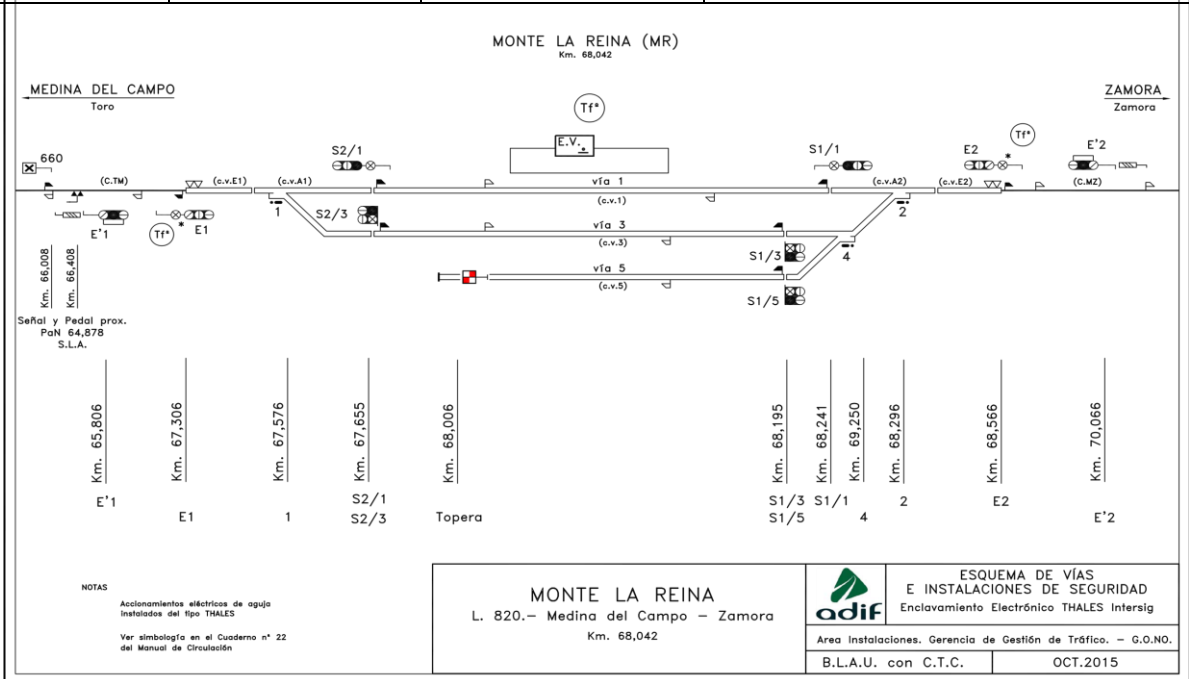
Esquema de la estación de Monte la Reina después de procederse al cambio del enclavamiento. Se aprecia el cambio en la denominación de las vías y de las señales de salida. Fuente Adif
