COMISIÓN DE INVESTIGACIÓN
DE ACCIDENTES FERROVIARIOS

*Investigación del incidente
nº 0028/2015 ocurrido el 22.05.2015*

Informe Final de la CIAF

INFORME FINAL DE LA CIAF (IFC)
SOBRE EL INCIDENTE FERROVIARIO Nº 0028/2015
OCURRIDO EL DÍA 22.05.2015
EN LA ESTACIÓN DE VICÁLVARO (MADRID)

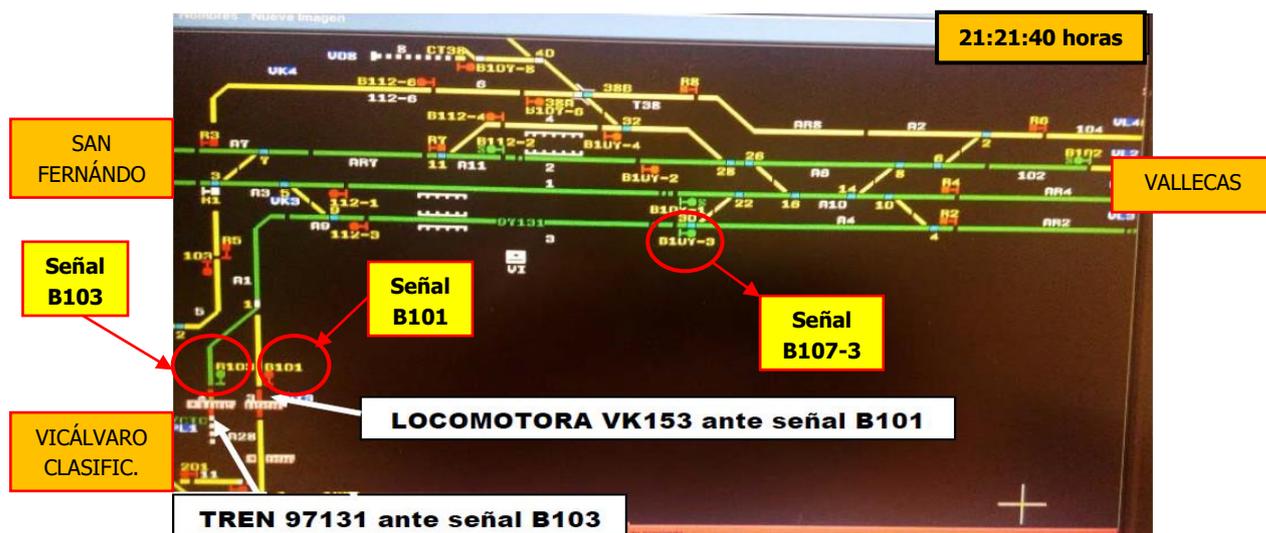
- A las 21:21:40 horas el tren 97131 está ocupando el circuito de vía CV3, anterior a la señal B103, y con ésta y la B107-3 autorizando entrada y salida, respectivamente, a la estación de Vicálvaro. La locomotora aislada VK153 está ante a la señal B101, en indicación de parada, y ocupando el circuito de vía CV4.

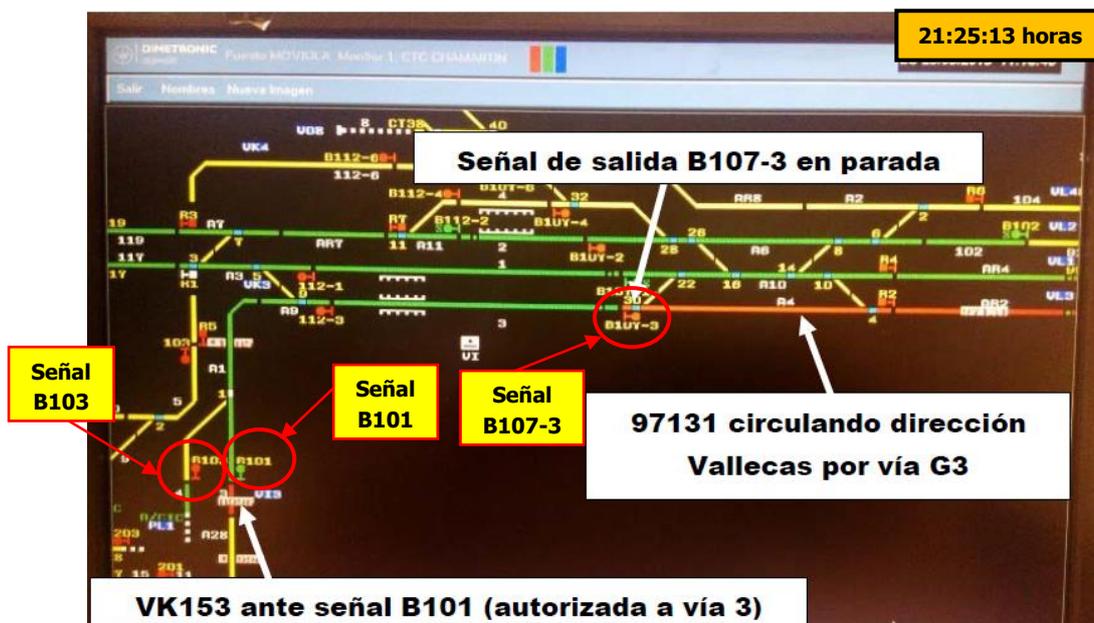
- A las 21:25:13 horas el tren 97131 circula por la vía general G3 hacia Vallecas, tras rebasar la totalidad del tren la señal B107-3. La locomotora aislada VK153 está ante la señal B101, en indicación de anuncio de parada, con itinerario a vía 3 de la estación y con la señal B107-3, en indicación de parada.

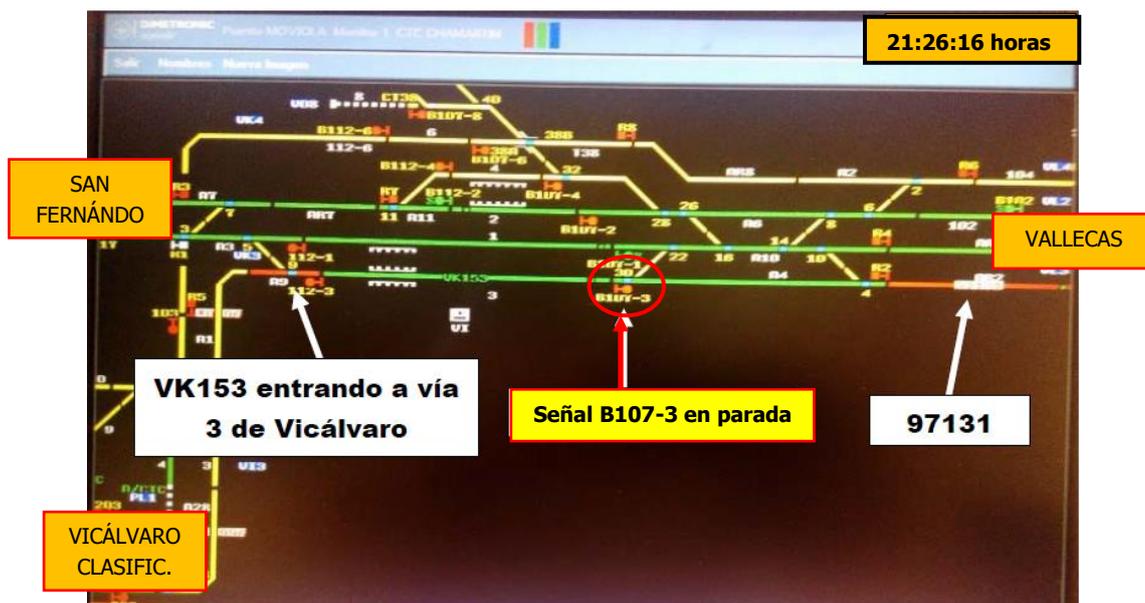
- A las 21:26:16 horas el tren 97131 circula por la vía general G3 hacia Vallecas y tras pasar la totalidad del tren la señal B107-3, ha liberado el circuito posterior. La locomotora aislada VK153 tras superar la señal B101, está ocupando el circuito de vía A9. La señal B107-3 sigue indicando parada.

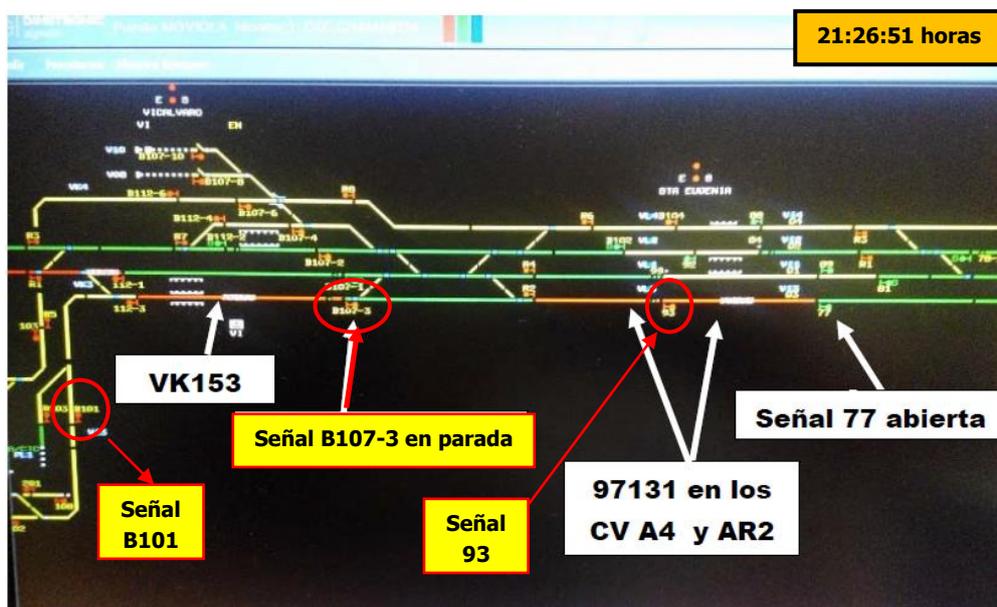
- A las 21:26:51 horas el tren 97131 circula por la vía general G3 hacia Vallecas y tras pasar la totalidad del tren por la señal B107-3, ha liberado el circuito de vía CV4 posterior y está ocupando los CV AR2 y CV 93 de vía G3. La locomotora aislada VK153 tras pasar por la señal B101, está ocupando el circuito de vía A9, anterior al de la señal B107-3, que sigue en indicación de parada.

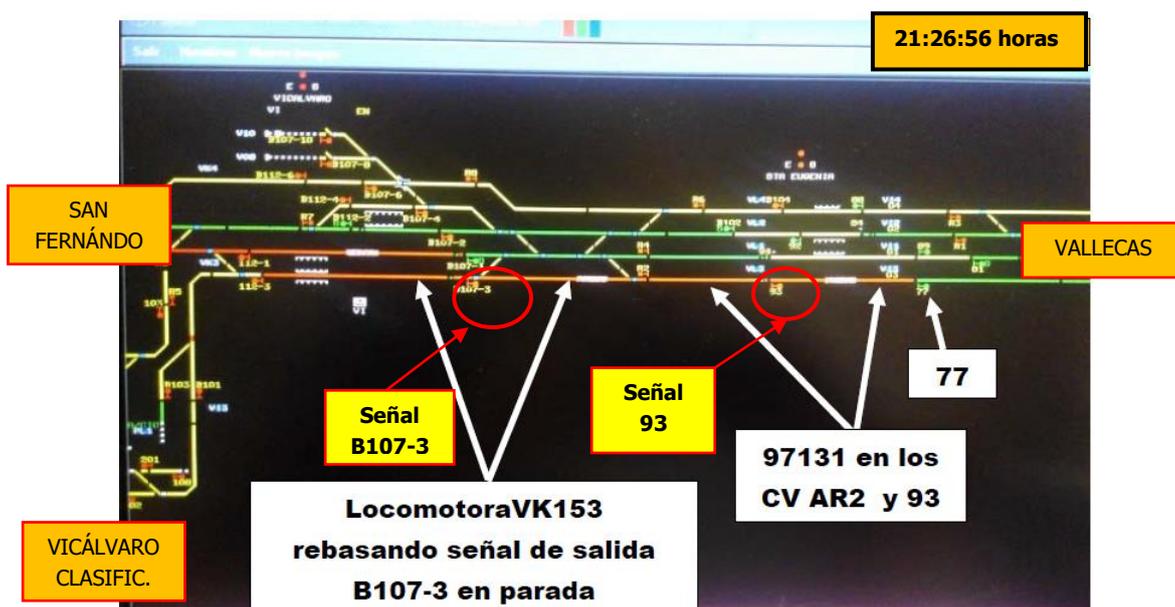
- A las 21:26:56 horas el tren 97131 sigue ocupando los circuitos de vía CV AR2 y CV 93, de vía general G3. La locomotora aislada VK153 tras rebasar indebidamente la señal B107-3, ocupa el circuito de vía CV A4 y sigue ocupando el circuito de vía A3, anterior a dicha señal.

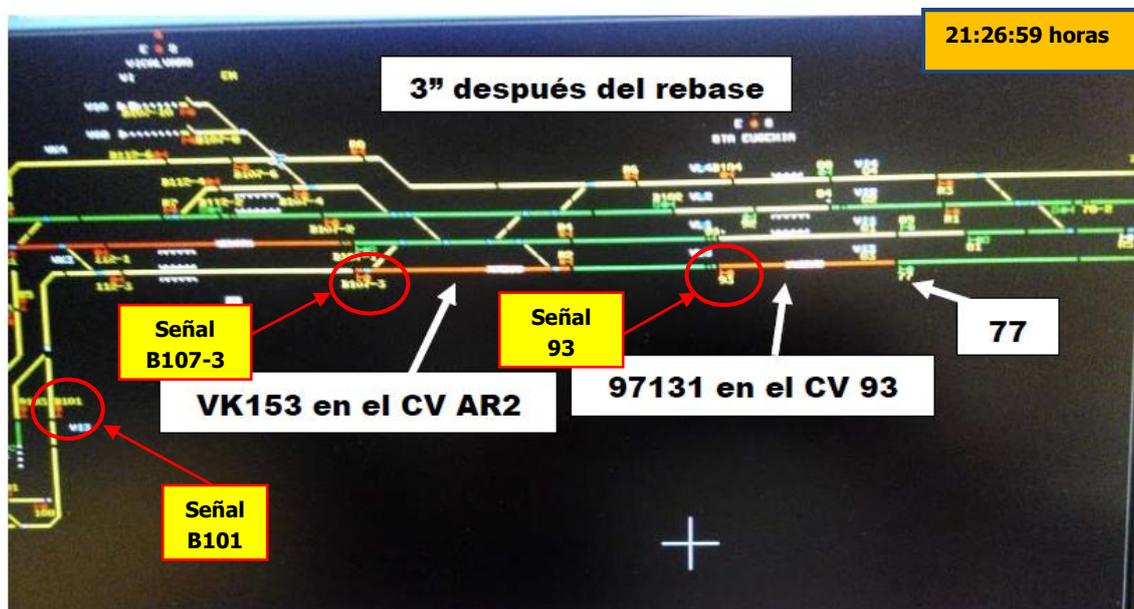
- A las 21:26:59 horas el tren 97131, en su totalidad, ha rebasado la señal intermedia 93 y libera el circuito de vía CV AR2, de la estación. La locomotora aislada VK153 ha liberado el circuito de vía CV A3 de la estación y ocupa solamente CVA4. Es decir, se produce conato de colisión durante 3 segundos.
